# RAPORT FINAL

## AL INVESTIGAȚIEI PRIVIND SIGURANȚA AVIAȚIEI CIVILE

a accidentului produs în Județul Alba

NR. A 15-04  
Data: 16.10.2015

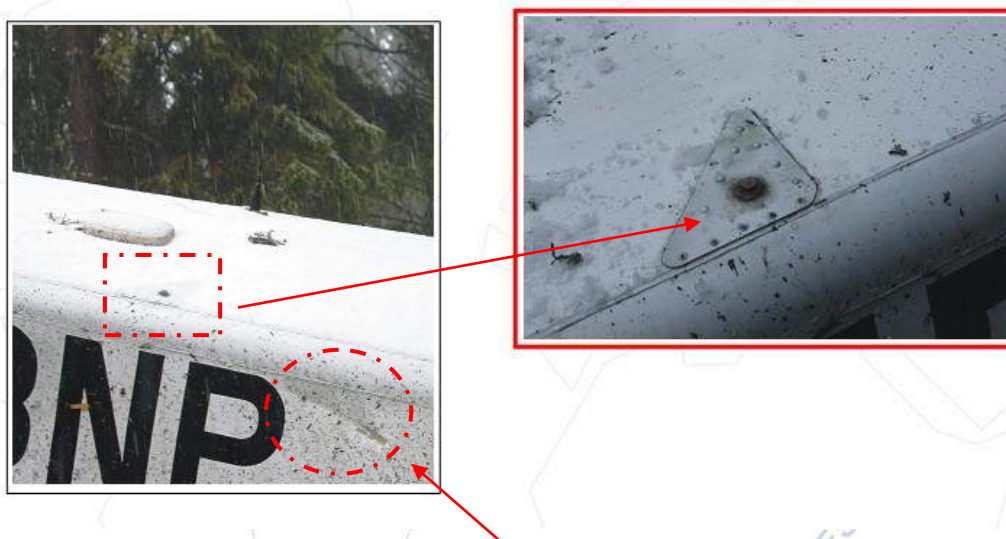
Figura 19

Urmă de lovitură cu un corp dur, posibil crengi sau resturi de copac, pe suprafața fuselajului aproape de antena ELT.

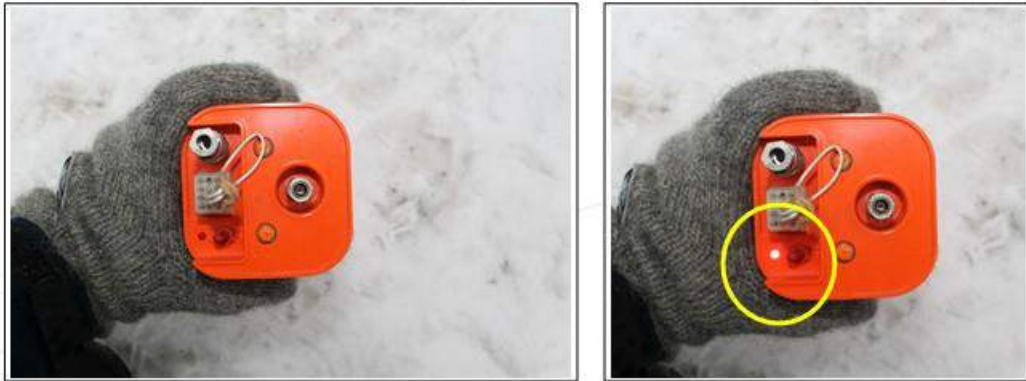
Figura 20

De asemenea, comisia a constatat că LED-ul transmițătorului se aprindea intermitent, semn că acesta era activat.

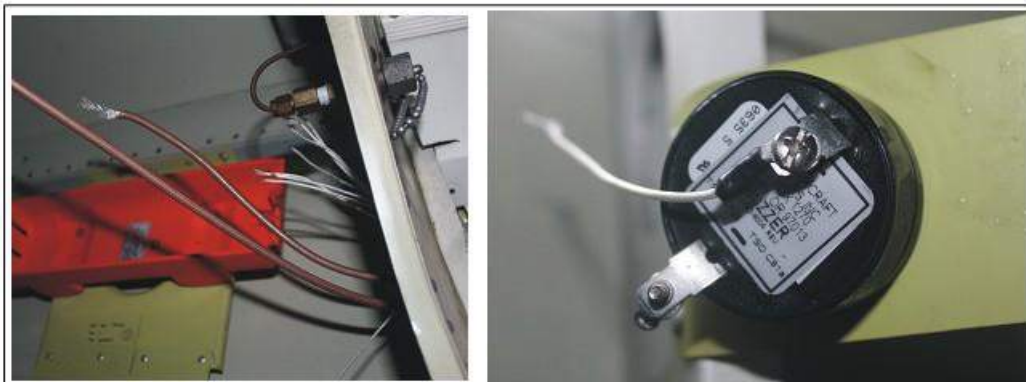
Figura 21

Cablurile coaxiale aferente celor două antene la ieșirea din transmițător, legăturile electrice ale transmițătorului cât și legăturile electrice ale difuzorului, erau smulse.

Din declarațiile echipajului ISU ajuns la locul accidentului, reiese faptul că pentru a înlătura orice pericol de producere al unui incendiu datorită mirosului puternic de benzină, s-a decuplat bateria de alimentare cu curent a aeronavei, și pentru că încă se auzea un semnal sonor din coada avionului, datorită accesului dificil la transmițătorul ELT, legăturile electrice cât și cablurile antenelor au fost smulse din transmițătorul sistemului ELT.

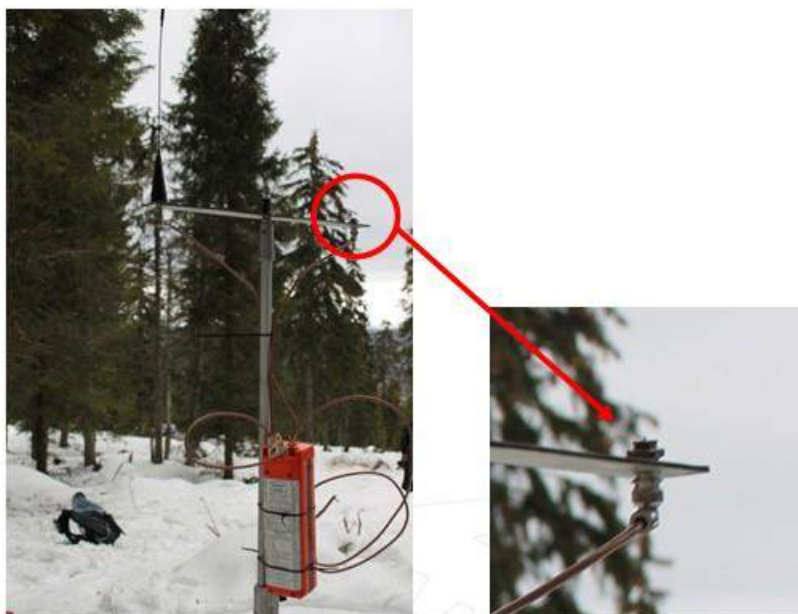
Figura 25

S-a constatat ca transmițătorul sistemului ELT emite semnal pe frecvența de 406,025 MHz, însă semnalul nu are destulă putere pentru a ajunge la sateliții SAR pentru a alerta sistemul COSPAT-SARSAT.

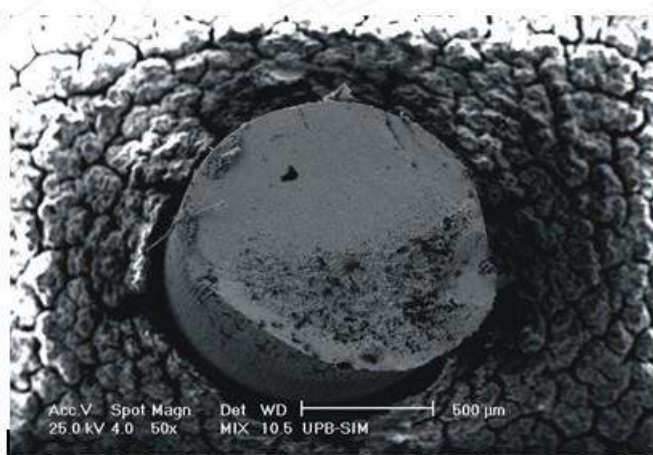
Figura 29 Morfologia suprafeței de rupere, în secțiune transversală; caracter ductil-fragil

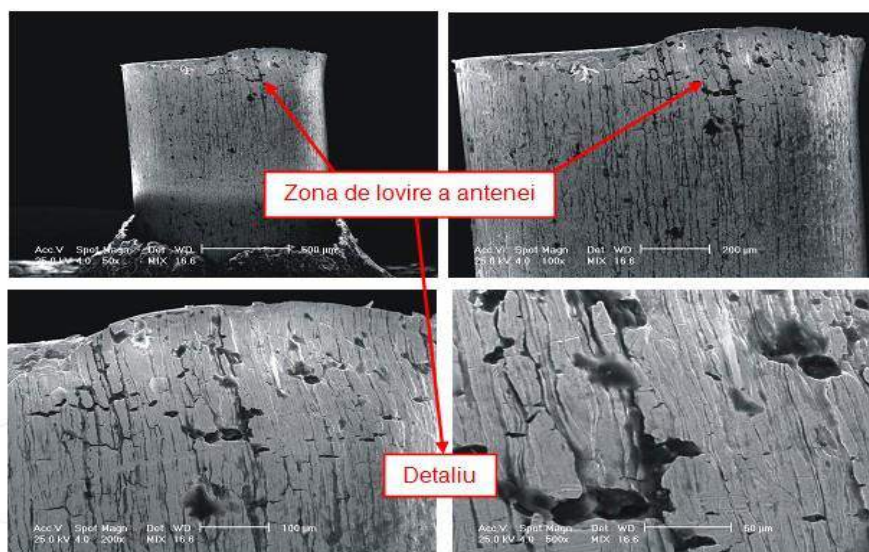
Figura 32

5. Distanța față de baza antenei la care aceasta s-a rupt, coincide cu teșitura de pe aceasta, fiind de altfel poziționată în dreptul ruperii;

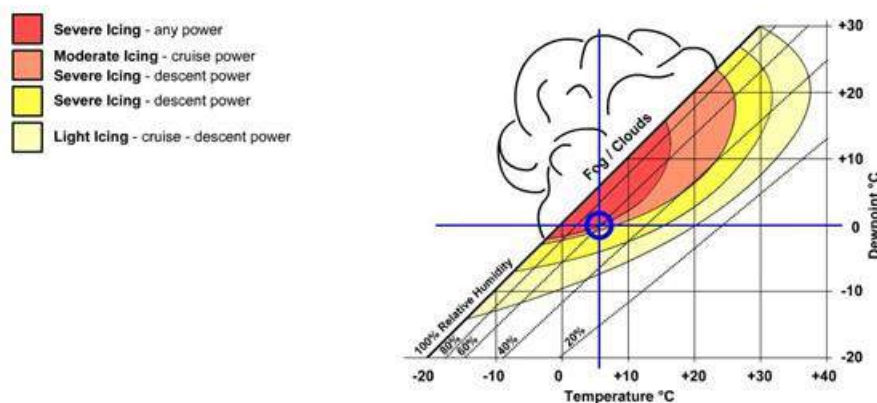
Figura 59 Interpolarea datelor radiosondajului de la ora 14:00 LT (București): condiții de givraj moderat-sever al carburatorului la înălțimea de 1445 m, etapa zborului ascendent

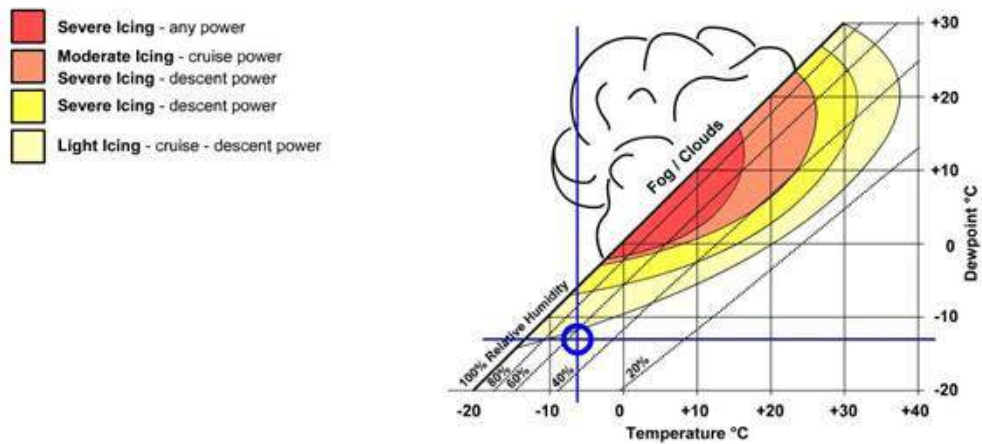
Figura 60 Interpolarea datelor radiosondajului de la ora 14:00 LT (București): condiții de givraj moderat-sever al carburatorului la înălțimea de 3100 m, etapa zborului ascendent

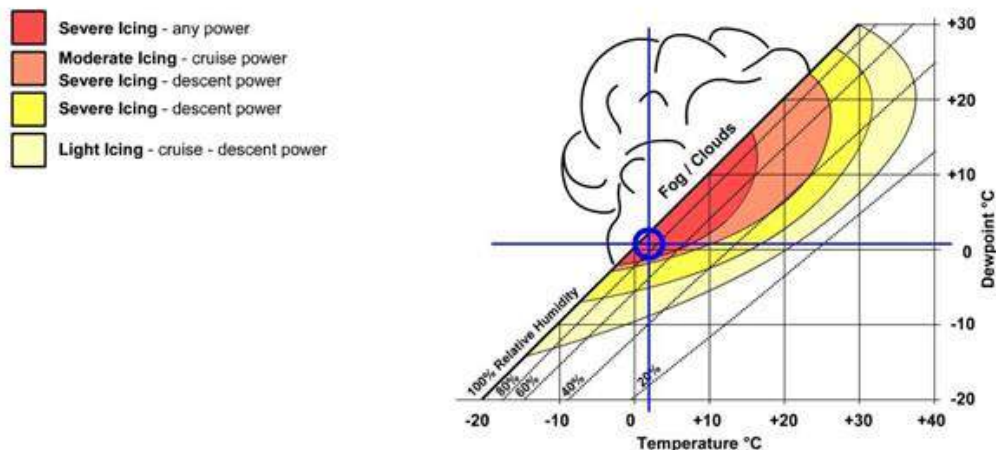
Figura 62 Datele radiosondajului de la ora 14:00 LT (Budapesta) arată condiții de givraj sever al carburatorului la înălțimea de 1740 m; etapa zborului descendent

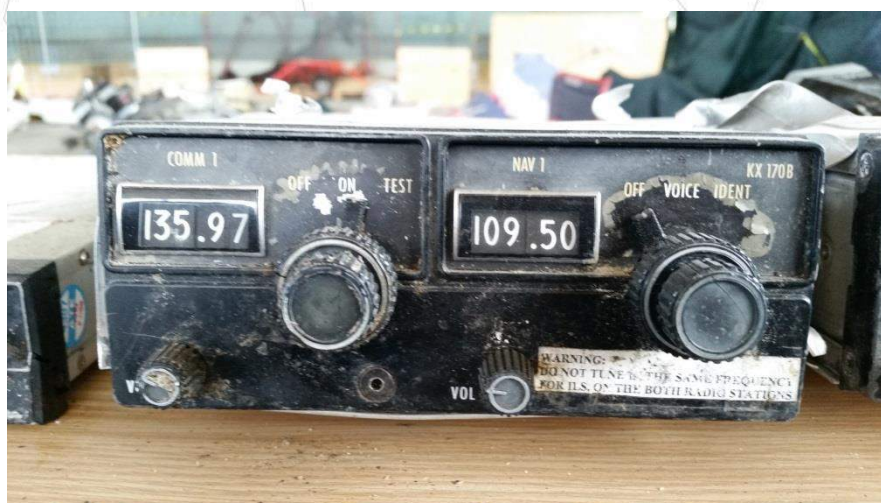
Figura 68 Stația VOR nr.2 (dreapta)

Cea de-a doua stație VOR a fost selectată de către echipaj pe frecvența de 109,50 MHz. În momentul accidentului această stație era oprită (vezi fig. 68), frecvența afișată neputând fi folosită pentru acest zbor. Această frecvență corespunde stației ILS de pe Aeroportul Băneasa, cât și stației ILS de pe Aeroportul Oradea.

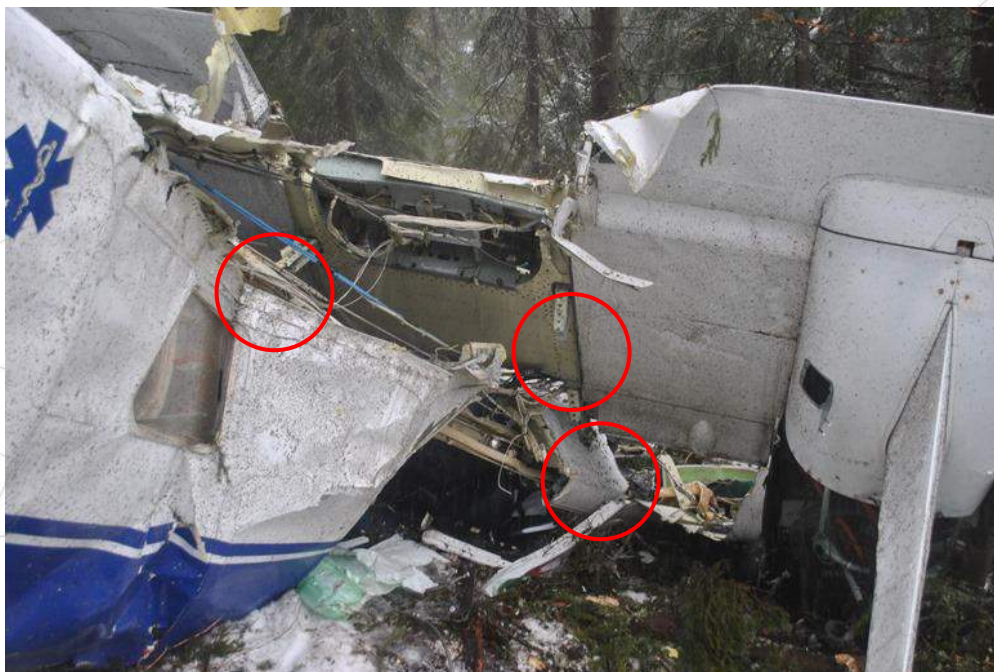
Figura 78

Pe partea dreaptă a fuzelajului, în zona superioară de mijloc, pe direcția antenei s-a observat o deformare a acestuia, semn clar că a avut loc un contact cu o creangă/brad.

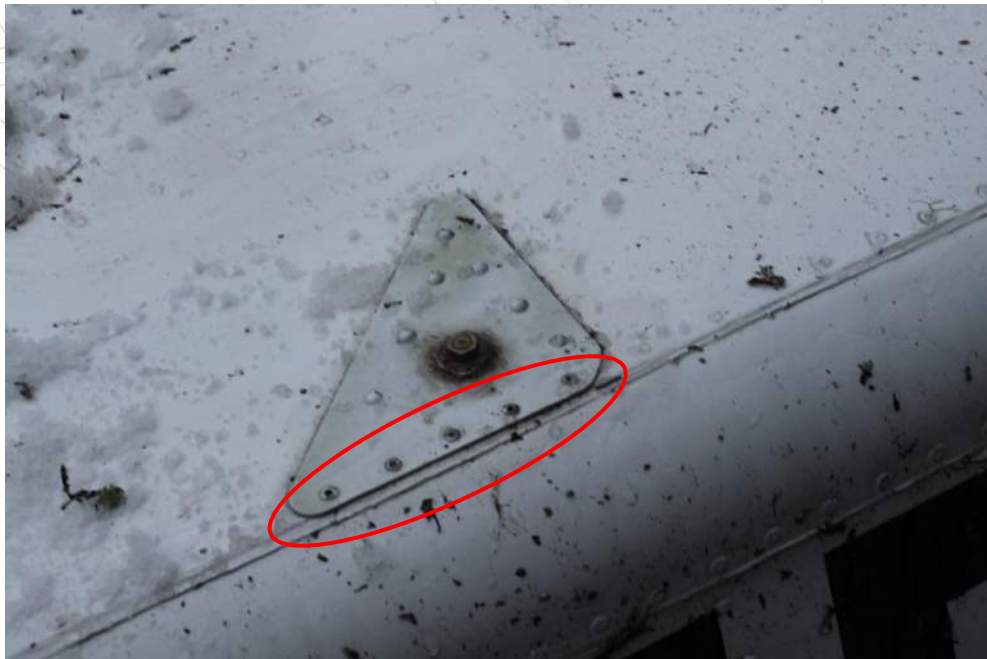
Figura 81

De asemenea, pe partea superioară a fuzelajului aeronavei, chiar în dreptul antenei, s-a observat că o parte din niturile care prind placa de întărire a suportului pe care era fixat antena, aveau vopsea sărită.
