**Raport de Expertiză Tehnică**  
**CETATEA CARSIUM**  
**LUCRĂRI DE RESTAURARE, CONSERVARE, AMENAJARE ȘI VALORIFICARE**  
**CULTURAL-TURISTICĂ A "CETĂȚII CARSIUM", ORAȘ HÂRȘOVA, JUDEȚUL CONSTANȚA**  
**COD MONUMENT : CT-I-S-A-02676**

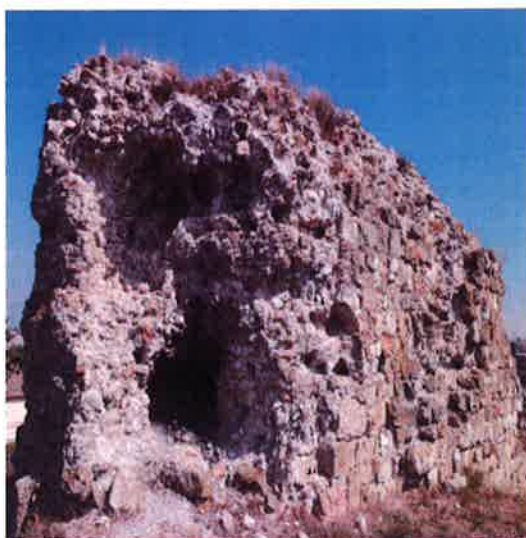
Pe tot conturul zidurilor în special la bază sunt prezente fenomene de degradare fizică superficială a elementelor de zidărie și al mortarului. Această degradare se datorează prezenței umidității accentuate, corelate cu caracterul poros al rocilor care au favorizat fenomenul de eroziune prin îngheț – dezgheț de-a lungul timpului .

Caverne în Turnul Comandantului datorate eroziunii și fenomenelor de îngheț dezgheț.

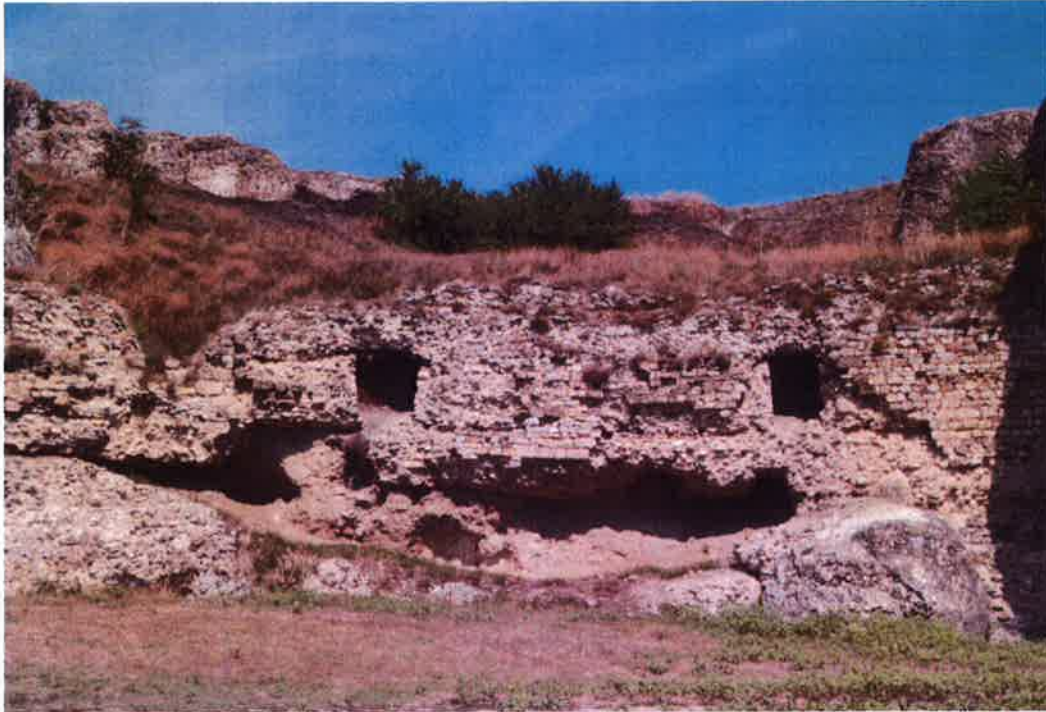
Eroziune pe suprafața peretelui și la bază, sub zidul instalației portuare.

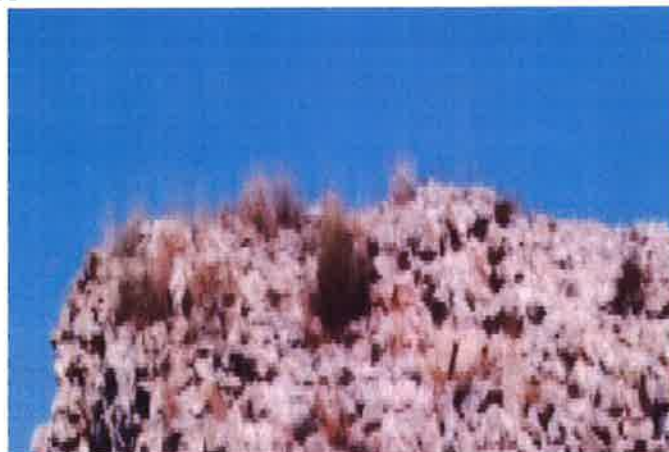
Pereții de zidărie sunt acoperiți cu vegetație.
