COTOFANA CONCEPT SRL

NOTA TEHNICĂ DE FUNDAMENTARE SI OPORTUNITĂȚI

Pentru evaluarea gradului de asigurare, cu măsuri de consolidare, după caz, pentru obiectivul de investiții Imobil situate în b-dul. Tomis nr.110, Constanța, sediul administrative al Centrului Cultural, cod CPV – 71319000-7 Servicii de expertizare.

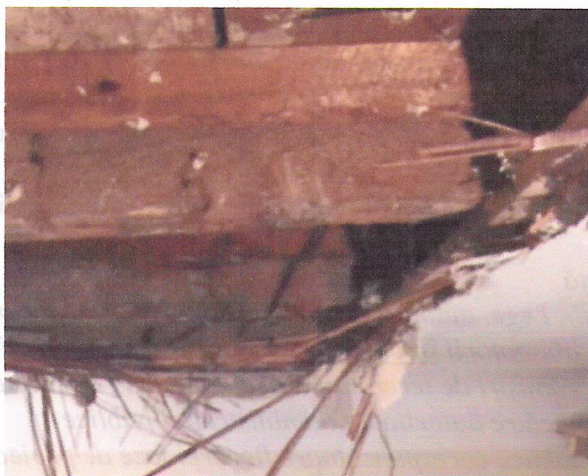
Starea în care se află clădirea, prin constatare vizuală de la fața locului , ne îndreptățește să atragem atenția beneficiarului că imobilul prezintă degradări grave la structura de rezistență a planșeelor, datorate duratei de exploatare de peste 100 ani, a infiltrațiilor de apă din perioada când au fost constatate degradări ale acoperișului cu pătrundere de apă meteorică până la nivelul demisolului, în urma carora s-a început procesul de putrezire a materialului lemnos;

Cel mai grav este că pe zona centrală planșeul de peste parter a căpătat o deformație pronunțată, la care, în urma decopertării tavanului, s-au constatat grinzi de rezistență din lemn crăpate la mijlocul deschiderii, ceea ce determină **prăbușirea fără avertizare a unor zone mari ale planșeului.**

- Realizarea de urgență a unor susțineri cu structuri metalice noi ale planșelor și grinzilor cu fenomene evidente de cedare ;
- Întreruperea surselor de apă ce crează infiltrații sau inundații ale demisolului sau a terenului de fundare ;
- Executarea unor sondaje geotehnice pentru a se avea controlul asupra naturii terenului de fundare și a capacității portante a lui.

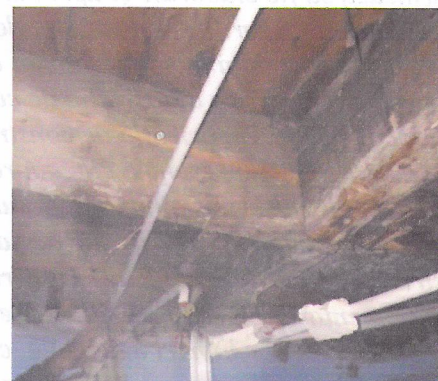
Pe zona holurilor dispuse suprapus dinspre curtea din spate, care au și scara interioară de acces de la parter la etaj se constată cedarea planșeului de peste subsol. Aceste cedări sunt datorate modului de alcătuire al acestuia cu dispunere a grinzilor din lemn ce ne îndreptățește să credem că în acest amplasament ar fi existat o scară de lemn de legătură între subsol și parter. Se pare că aceasta a fost anulată dar zona de gol a fost închisă cu grinzi de lemn prinse în pereți pe o parte și practic așezați la același nivel cu grinda de mărginire a fostului gol de scară, îmbinarea realizându-se prin cuie.

Pericolul pe care îl prezintă este legat de faptul că extinderea putrezirii lemnului nu este în momentul de față cunoscută pentru că ar fi o eroare dacă s-ar aprecia că procesul de putrezire s-a manifestat numai la avariile vizibile.
