## ANEXA 1

**Tabel nr.1. Locuri de joaca din Municipiul Constanta vizitate de echipa USR Filiala Constanta**

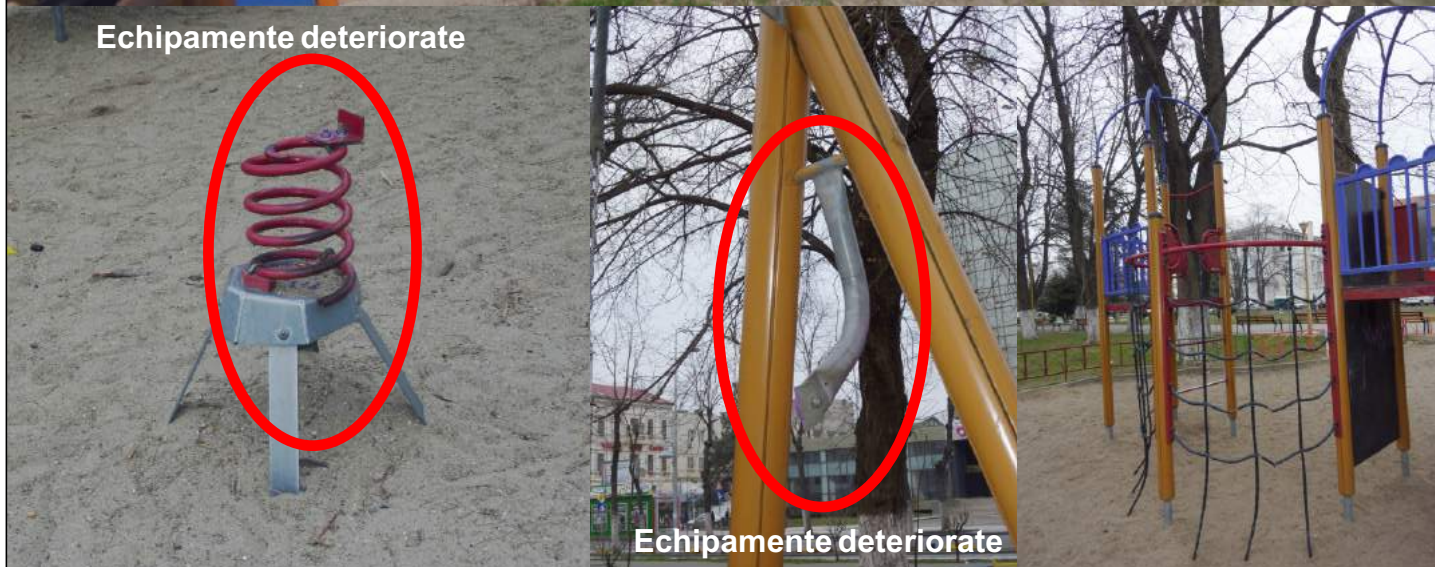
Echipamente deteriorate

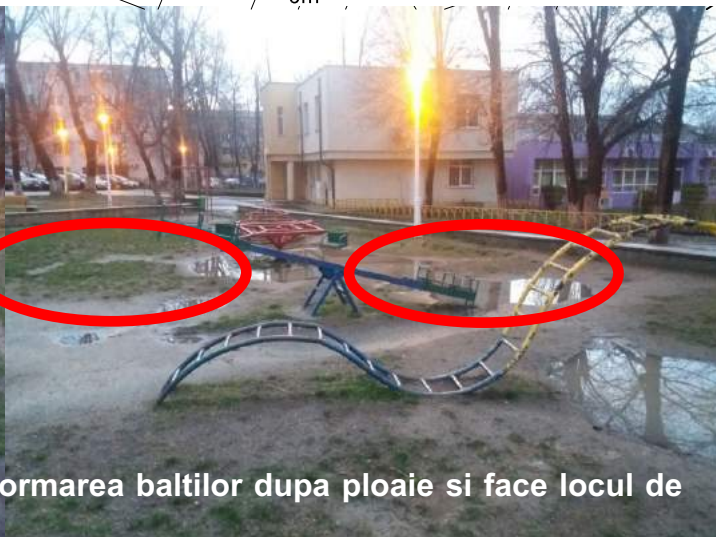
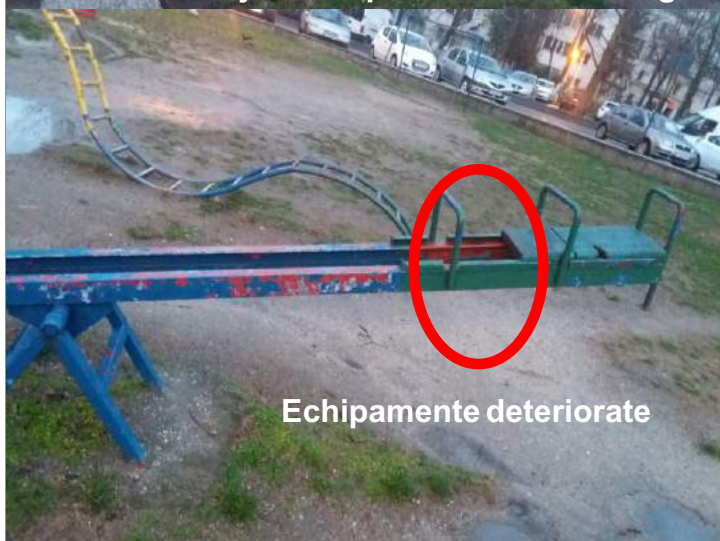
Neintretinerea solului duce la formarea baltilor dupa ploaie si face locul de joaca impracticabil zile intregi.

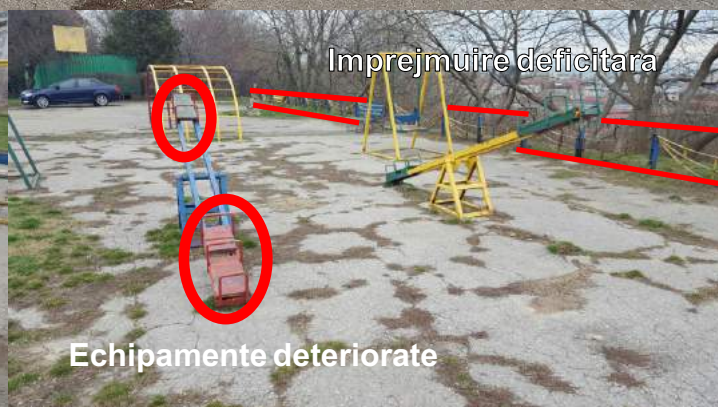
**Imprejmuire deficitara**

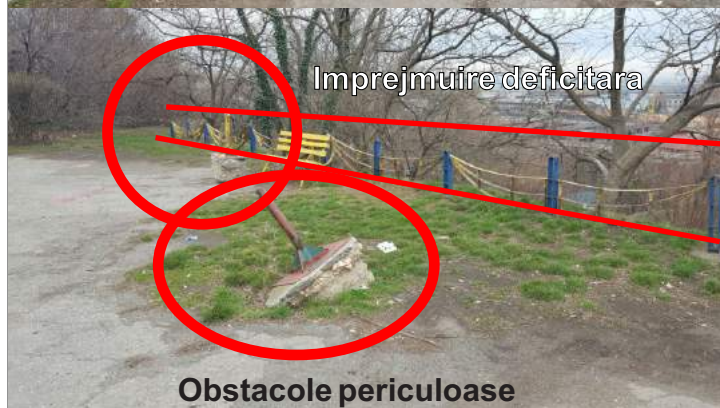
**Imprejmuire deficitara**

**Echipamente deteriorate**

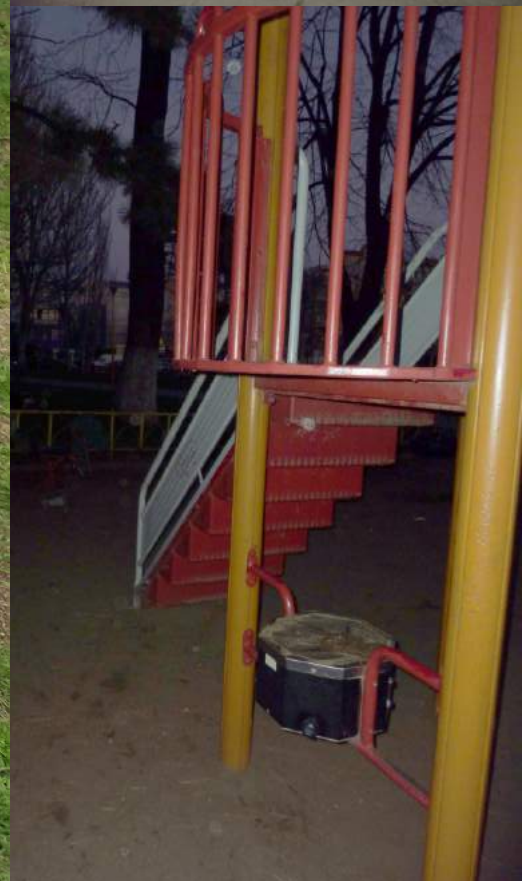
Echipamente deteriorate

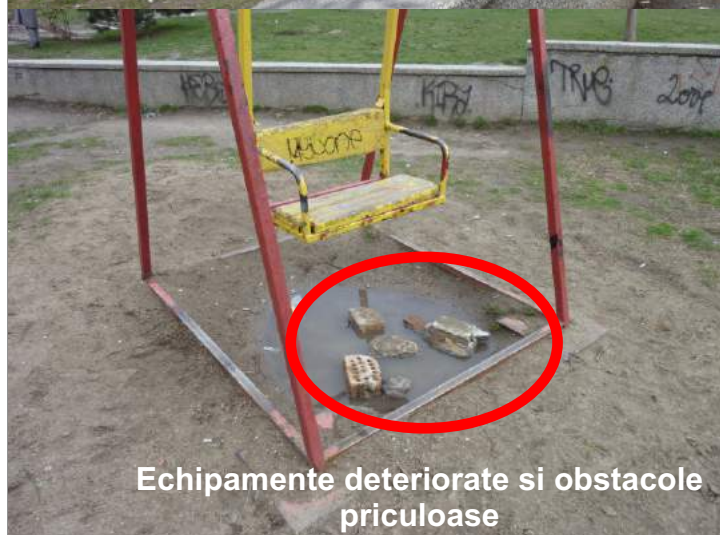
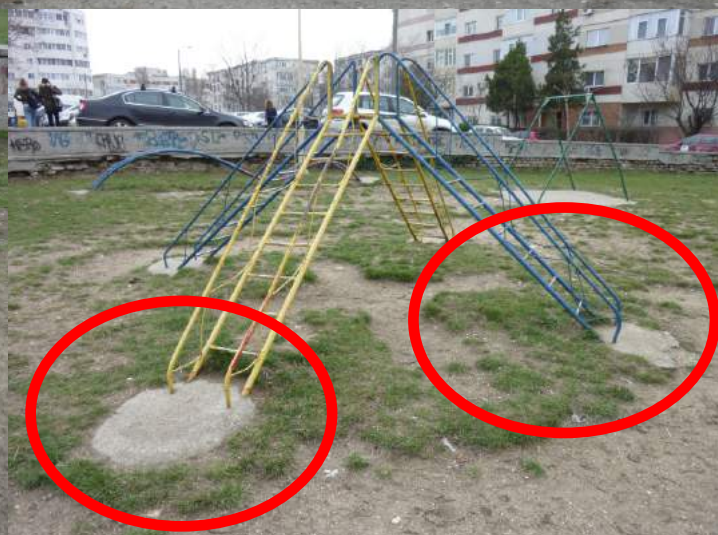
Echipamente deteriorate si obstacole priculoase

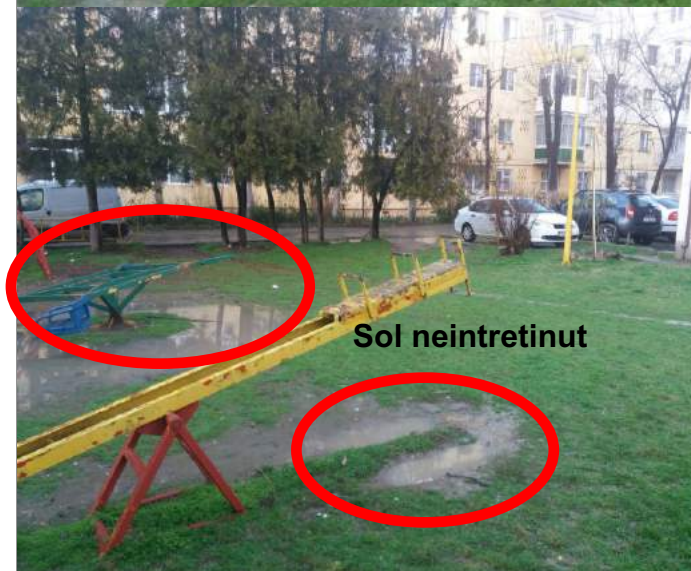
Echipamente deteriorate

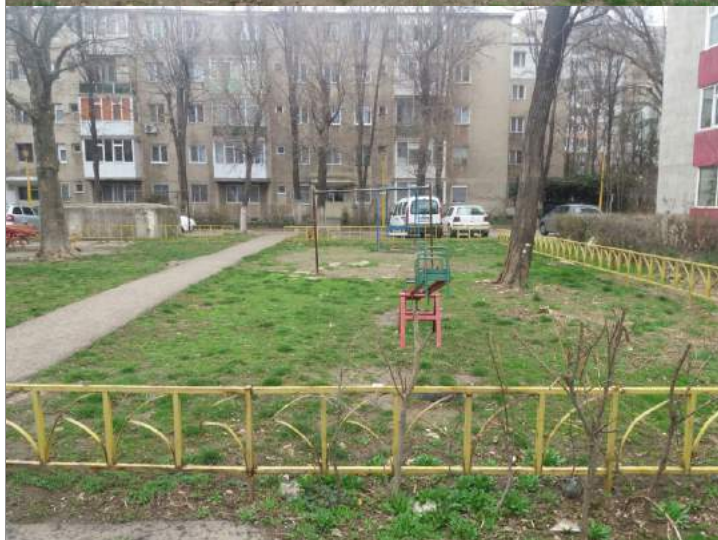
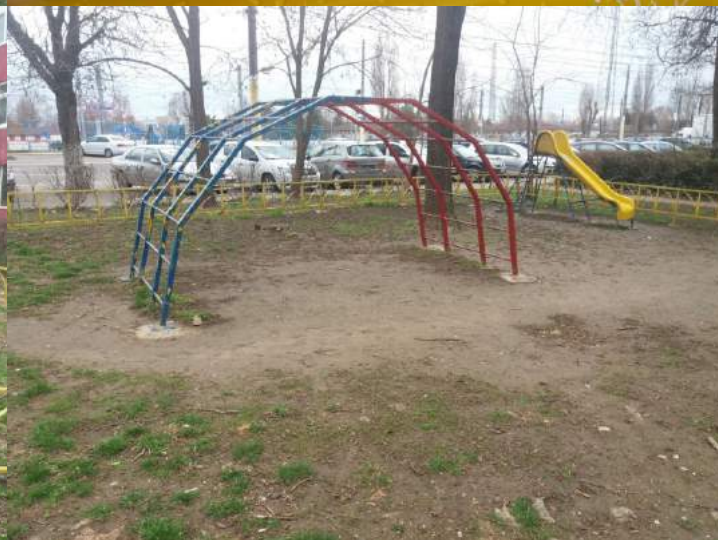
Echipamente deteriorate

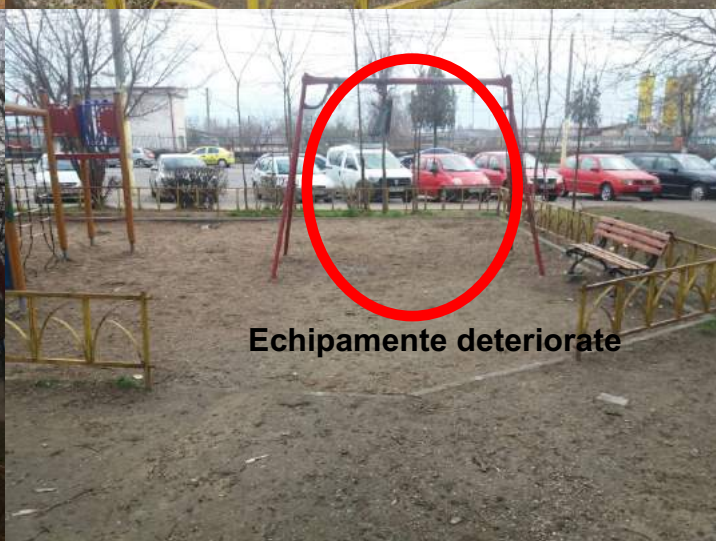
Echipamente deteriorate

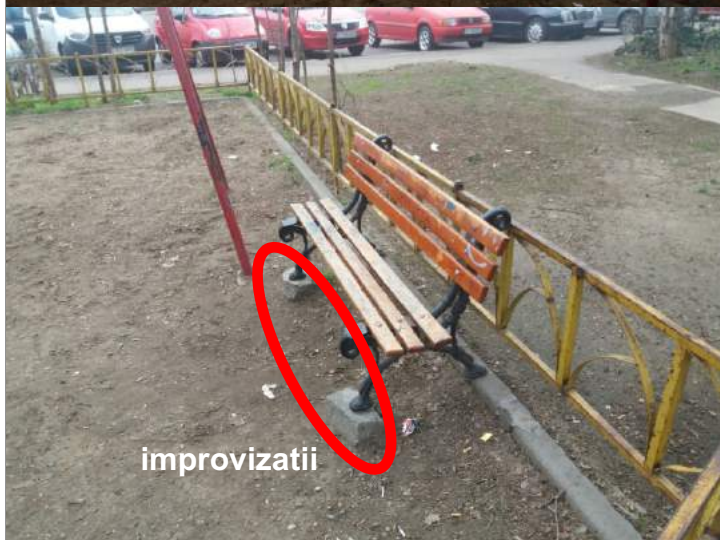
Echipamente deteriorate

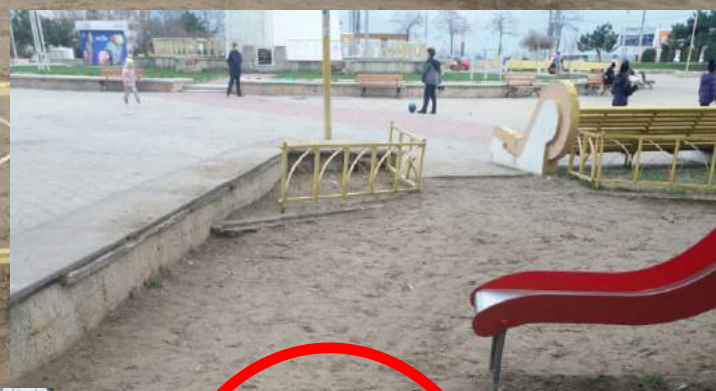
Echipamente deteriorate

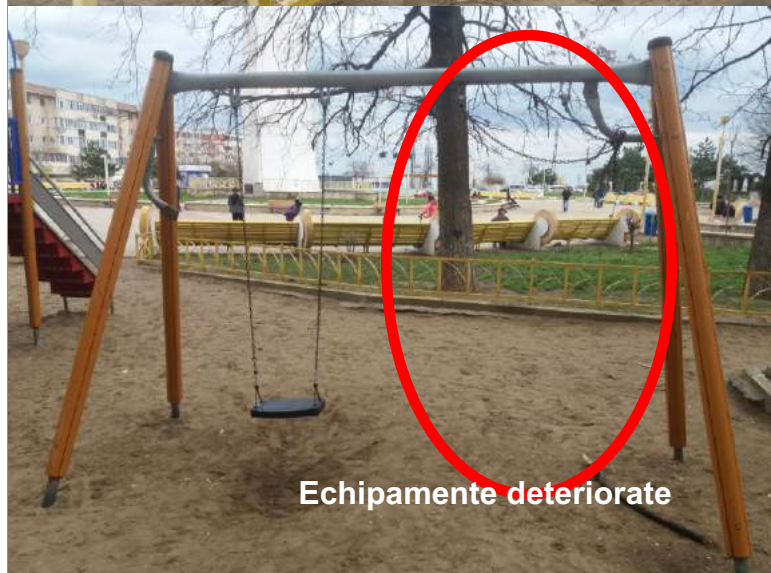
Echipamente deteriorate

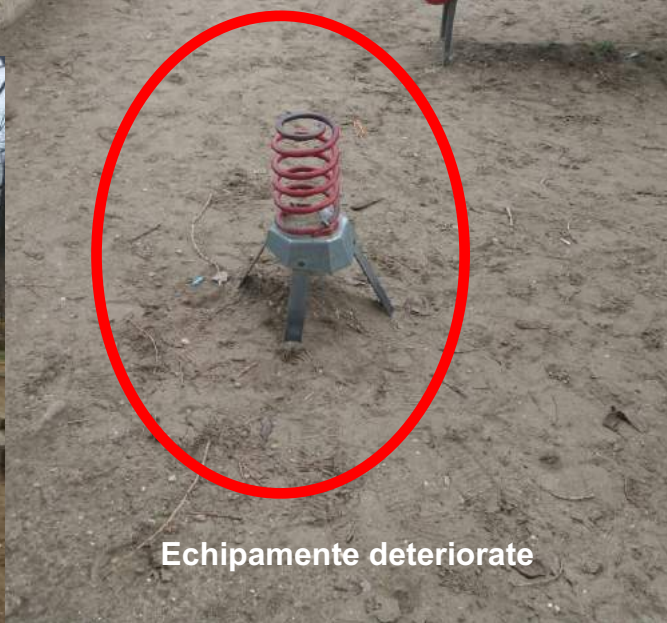
Echipamente deteriorate

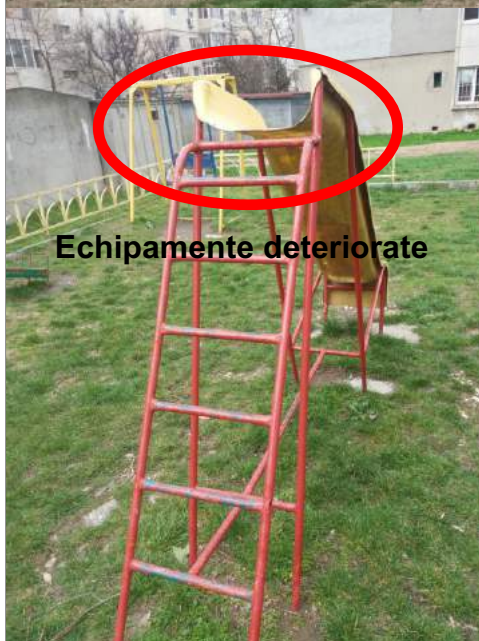
Echipamente deteriorate

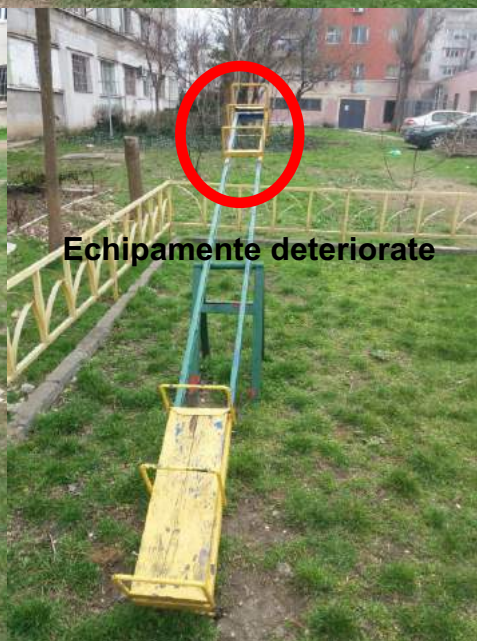
Echipamente deteriorate

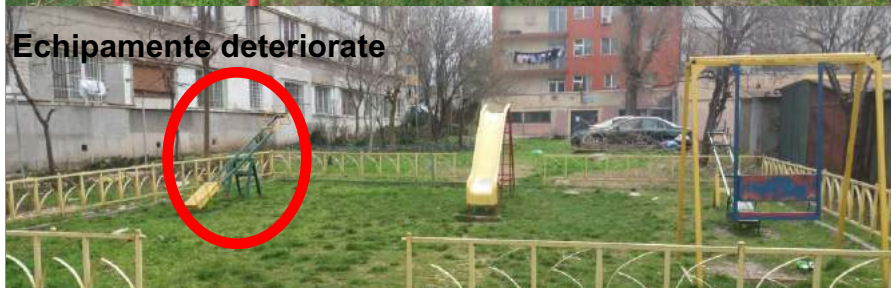
Echipamente deteriorate

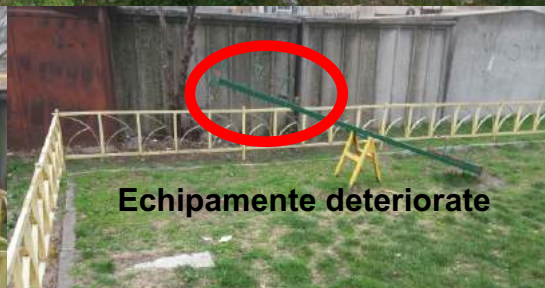
Echipamente deteriorate

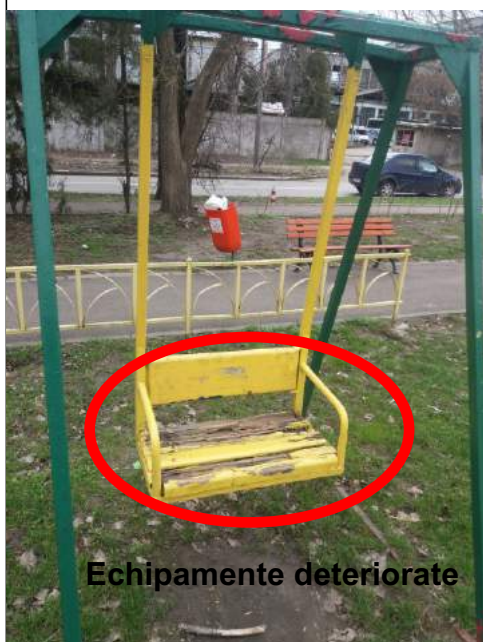
Echipamente deteriorate

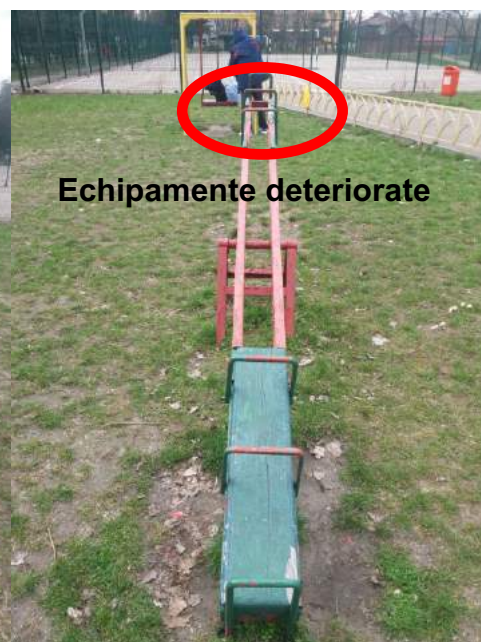
Echipamente deteriorate

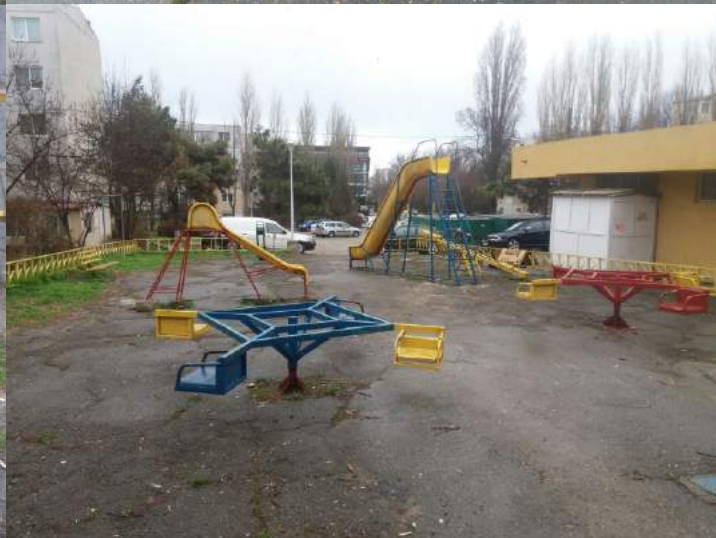
Imprejmuire deteriorata

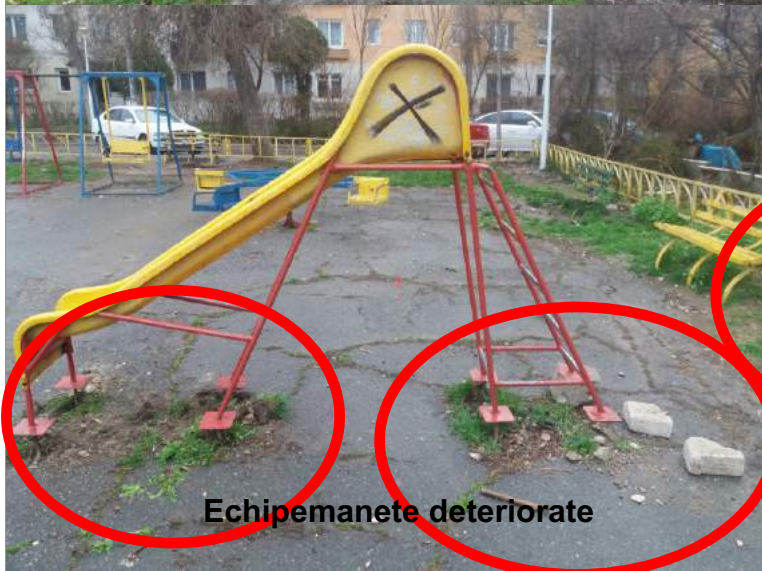
Echipamanete deteriorate
