## COTOFANA CONCEPT SRL

### NOTA TEHNICĂ DE FUNDAMENTARE SI OPORTUNITĂȚI

Pentru evaluarea gradului de asigurare, cu măsuri de consolidare, după caz, pentru obiectivul de investiții Imobil situate în b-dul. Tomis nr.110, Constanța, sediul administrative al Centrului Cultural, cod CPV – 71319000-7 Servicii de expertizare.

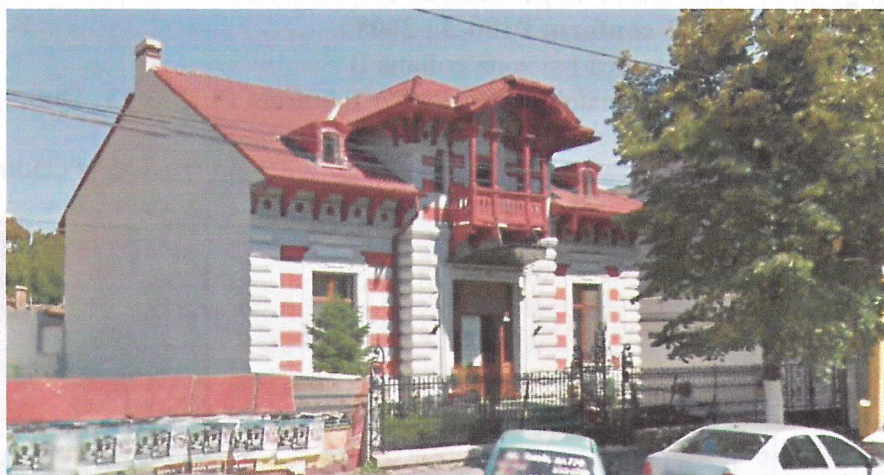
Fotografie August 2014

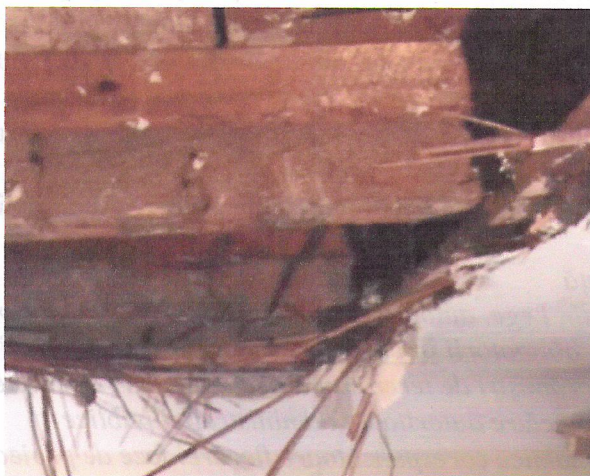
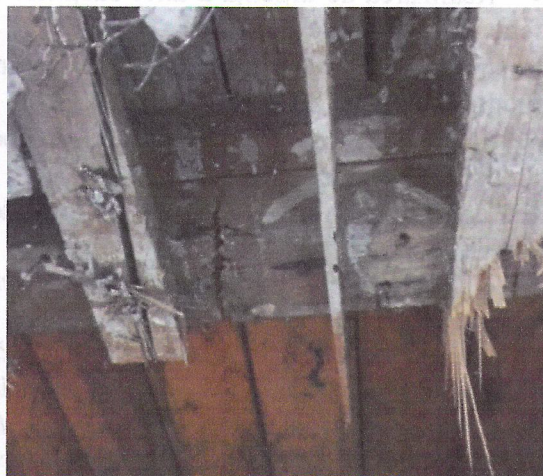
Cel mai grav este că pe zona centrală planșeul de peste parter a căpătat o deformație pronunțată, la care, în urma decopertării tavanului, s-au constatat grinzi de rezistență din lemn crăpate la mijlocul deschiderii, ceea ce determină **prăbușirea fără avertizare a unor zone mari ale planșeului.**

Fenomenul de covățire cu elasticitate a planșeelor se constată și la pardoselile camerelor situate pe latura de sud utilizate ca și clase de pictură.

- Realizarea de urgență a unor susțineri cu structuri metalice noi ale planșelor și grinzilor cu fenomene evidente de cedare ;
- Întreruperea surselor de apă ce crează infiltrații sau inundații ale demisolului sau a terenului de fundare ;
- Executarea unor sondaje geotehnice pentru a se avea controlul asupra naturii terenului de fundare și a capacității portante a lui.

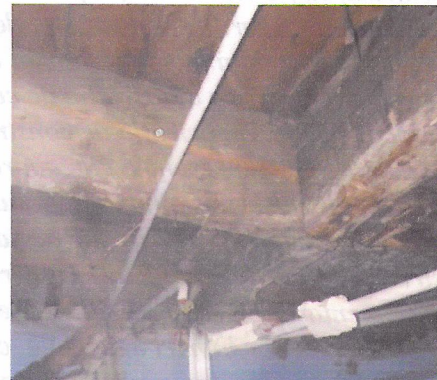
Pe zona holurilor dispuse suprapus dinspre curtea din spate, care au și scara interioară de acces de la parter la etaj se constată cedarea planșeului de peste subsol. Aceste cedări sunt datorate modului de alcătuire al acestuia cu dispunere a grinzilor din lemn ce ne îndreptățește să credem că în acest amplasament ar fi existat o scară de lemn de legătură între subsol și parter. Se pare că aceasta a fost anulată dar zona de gol a fost închisă cu grinzi de lemn prinse în pereți pe o parte și practic așezați la același nivel cu grinda de mărginire a fostului gol de scară, îmbinarea realizându-se prin cuie.

Pericolul pe care îl prezintă este legat de faptul că extinderea putrezirii lemnului nu este în momentul de față cunoscută pentru că ar fi o eroare dacă s-ar aprecia că procesul de putrezire s-a manifestat numai la avariile vizibile.
