Analiza fondului construit

Zona peninsulară Constanța

Constanța
2019 / 05

Primăria
Constanța

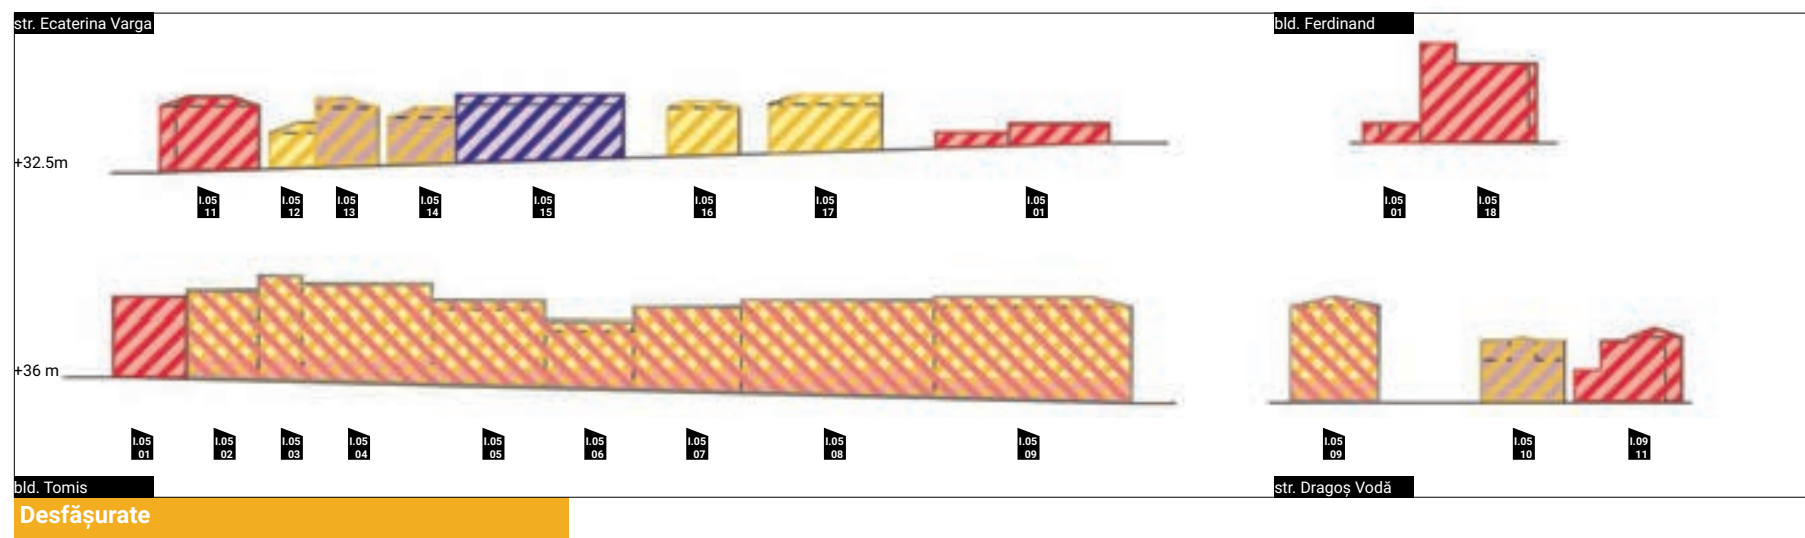
Insula studiată este delimitată la Nord-Vest de Bld. Ferdinand, la Nord-Est de Str. Ecaterina Varga, la Sud-Est de Bld. Tomis.

Subzona este caracterizată de funcțiuni precum locuire și comerț și nu prezintă spații verzi amenajate. Din punct de vedere al stării clădirilor, majoritatea se află într-o stare bună. Conform analizei efectuate, se observă prezența monumentelor istorice, ce se află în stare medie și degradată. Din punct de vedere al amplasării construcțiilor pe parcelă, clădirile sunt amplasate pe aliniament și au acces direct din străzile ce delimitează insula studiată.

Insula prezintă o desfășurată unitară cu un caracter reprezentativ. Funcțional, este percepută ca o zonă de legătură dintre centrul comercial al orașului și cel istoric.

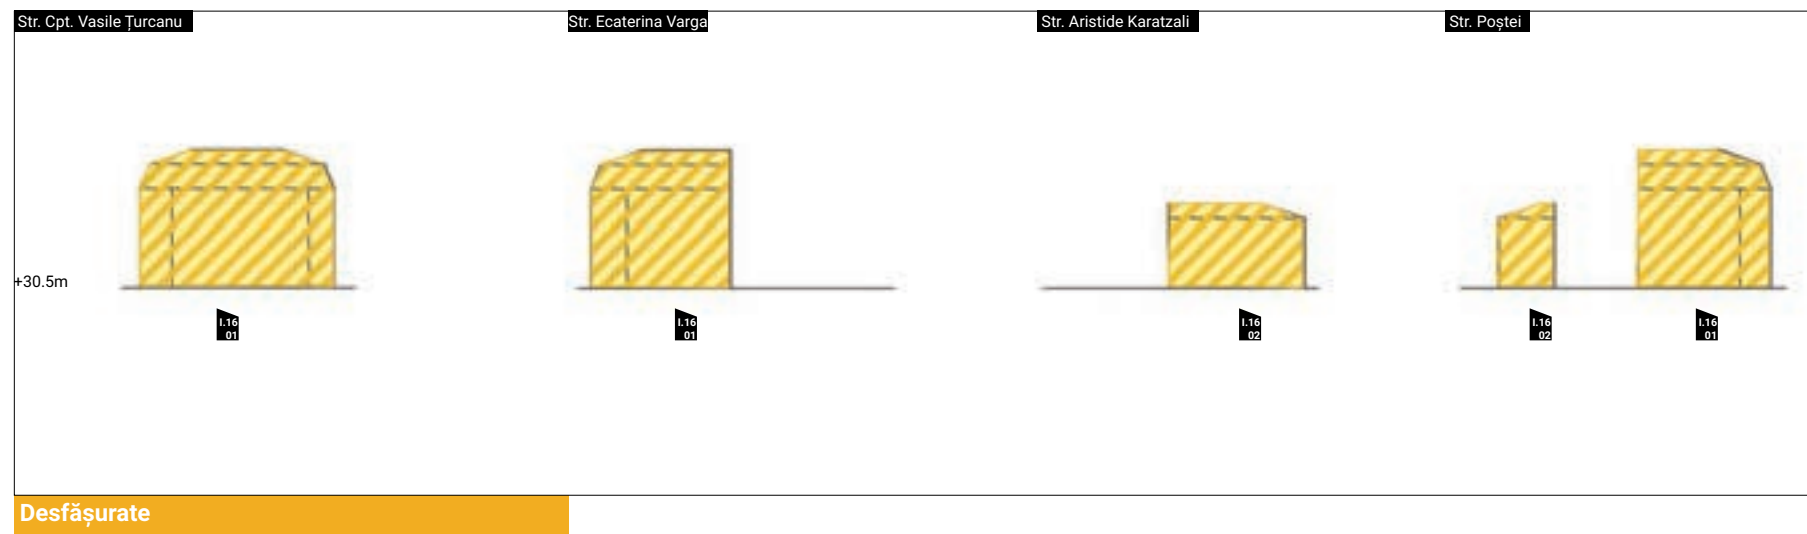
Insula studiată este delimitată la Nord-Vest de Str. Aristide Karatzali, la Nord-Est de Str. Ecaterina Varga, la Sud-Est de Str. Cpt. Vasile Țurcanu și la Sud-Vest de Str. Poștei.

Funcțiunea predominantă este locuirea, iar clădirile se află atât în stare bună, cât și de degradare avansată (Str. Aristide Karatzali). Clădirile dispun de acces direct din străzile ce delimitează subzona de studiu.

Unitatea urbană constă în două clădiri ce nu definesc un fragment coerent, atât volumetric, cât și stilistic.

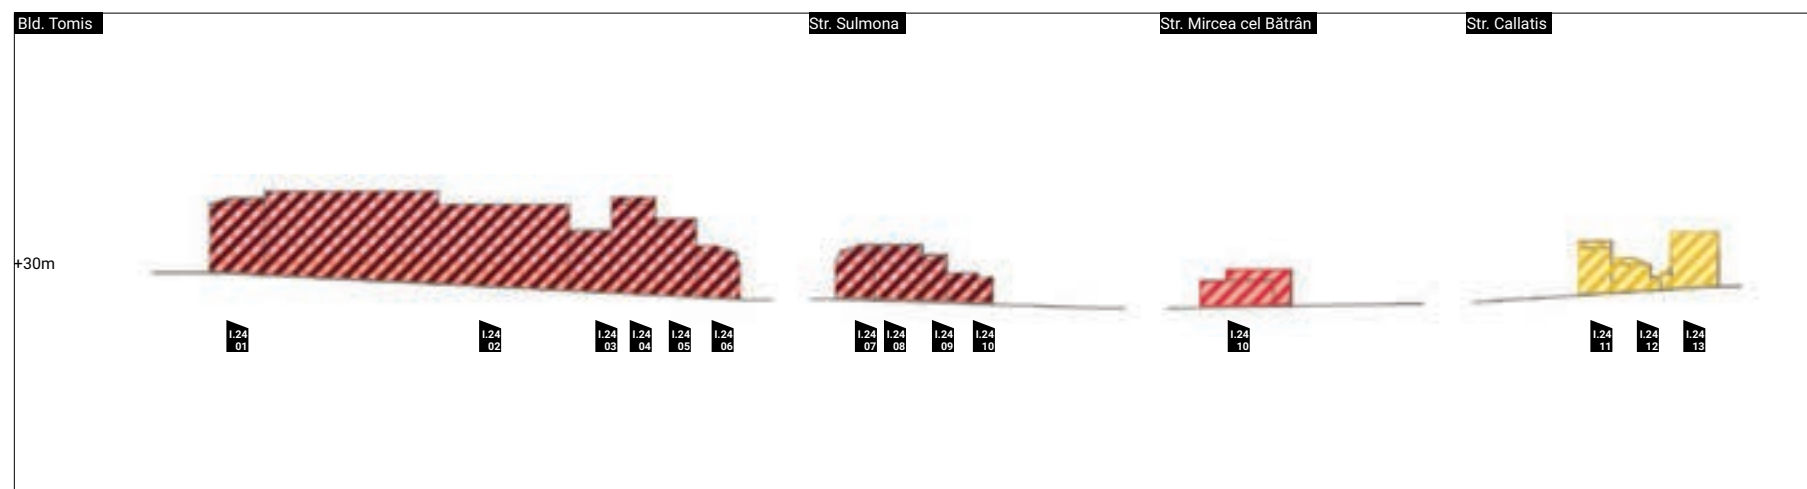
Referințe

Subzona studiată se caracterizează prin clădiri cu funcțiunea de turism, comerț și servicii. Spațiul verde prezent este tipul vegetației spontane iar starea fizică a clădirilor este degradată.

Insula prezintă un front coerent spre Bld. Tomis și o geometrie destructurată către celelalte străzi.

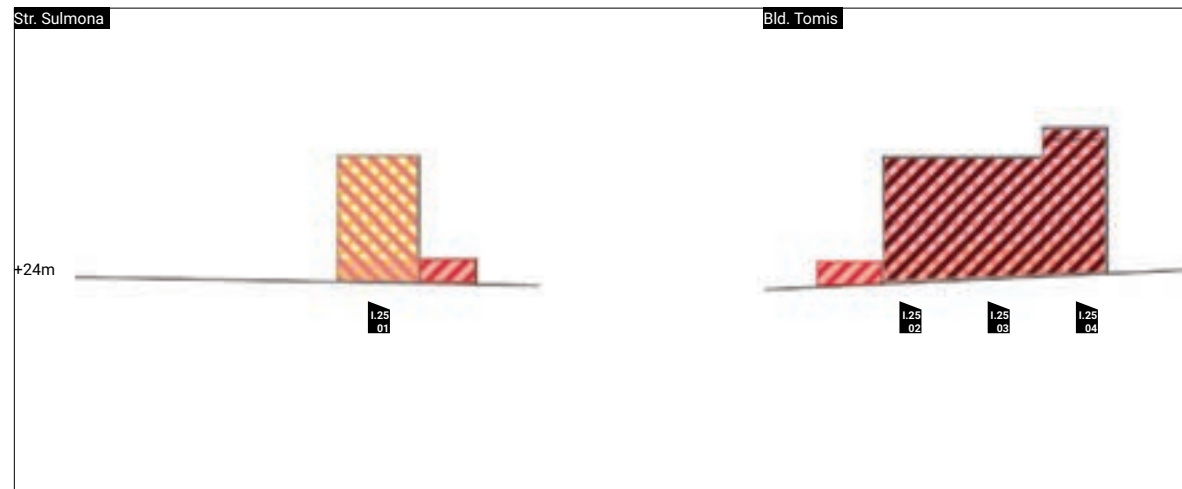
Desfășurate

Subzona studiată se caracterizează prin clădiri cu funcțiunea de comerț și servicii. Starea clădirilor este de degradare avansată iar spațiul verde prezent este tipul vegetației spontane sau neîntreținut.

Această pastilă urbană nu prezintă un element structural, iar utilizarea acesteia se realizează spontan fără o ierarhie.

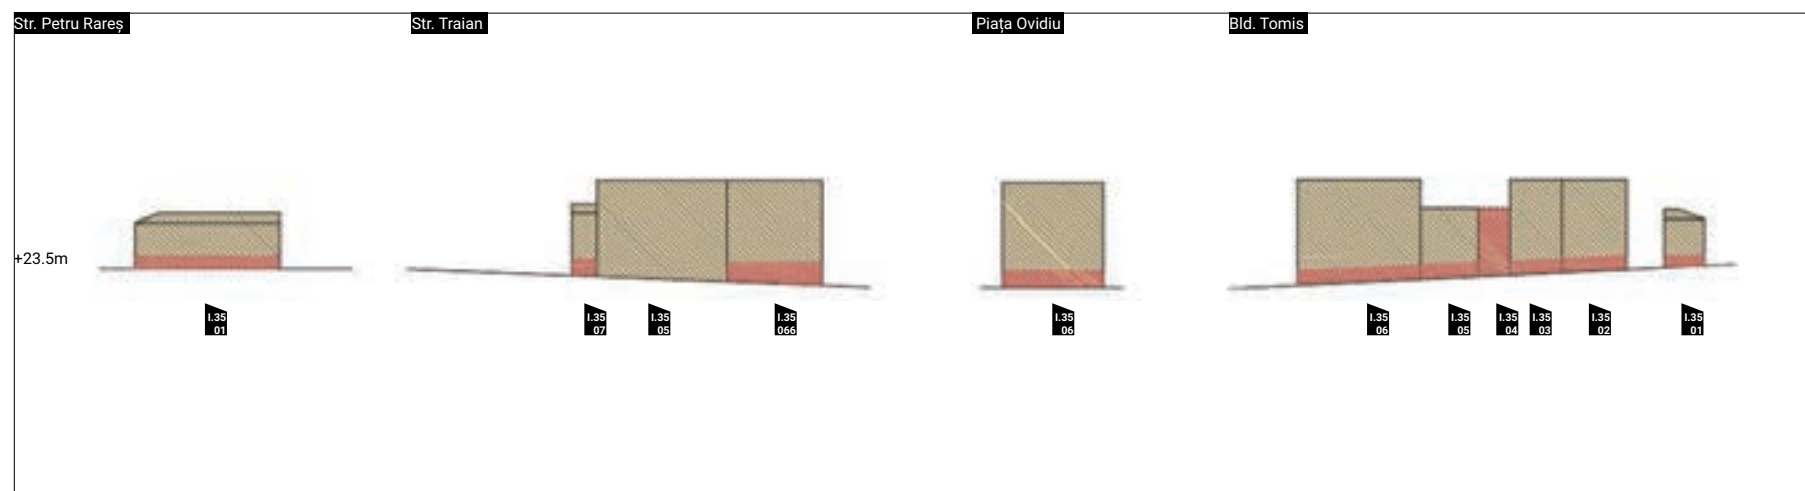
Desfășurate

Funcțiunea principală a zonei este cea de turism. Clădirile se prezintă într-o stare medie și avansată de degradare și există loturi libere de construcții.

Fragmentul urban prezintă o inconsistență volumetrică ce afectează imaginea Pieței Ovidiu.

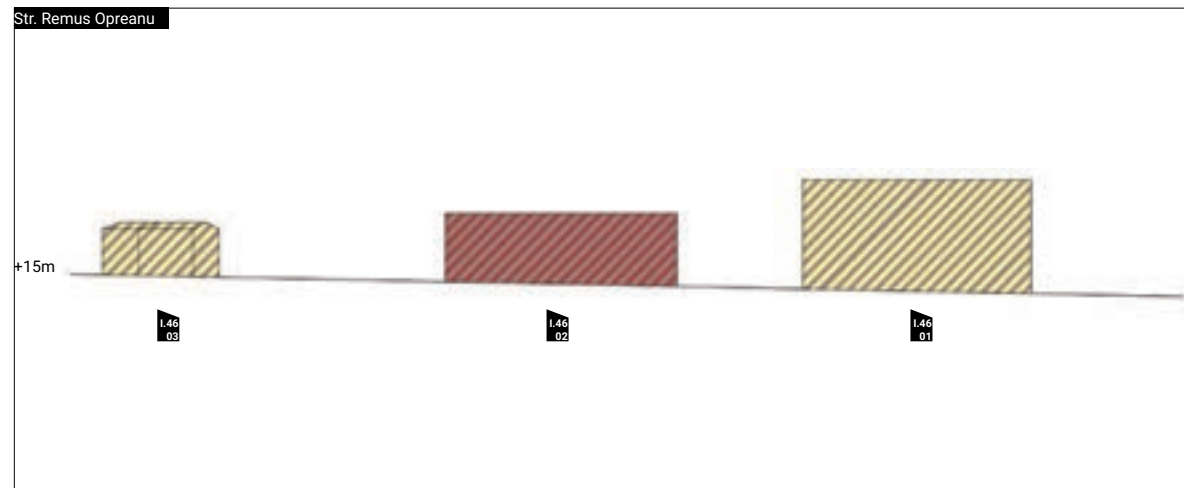
Desfășurate

Subzona studiată se caracterizează printr-o zonificare funcțională mixtă de locuire și turism. Starea clădirilor este medie și de degradare avansată. Insula prezintă clădiri izolate pe lot dar fără o amenajare coerentă a spațiului dintre ele, este redusă calitativ imaginea urbană.

Imaginea șantierului abandonat al hotelului dinspre portul turistic, împiedică dezvoltarea imaginii zonei recreaționale.

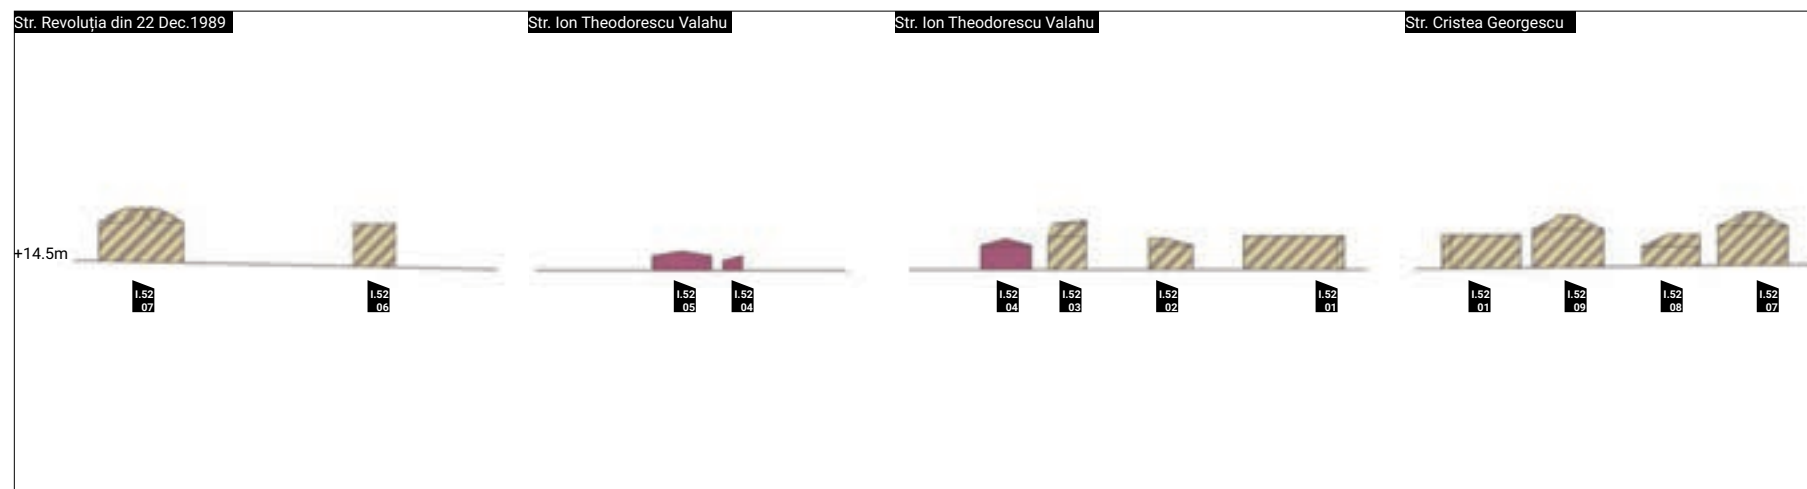
Desfășurate

Subzona studiată se caracterizează prin clădiri cu funcțiunea principală de locuire cu un regim de înălțime redus. Starea clădirilor este în general degradată iar elementele de vegetație sunt prezente preponderent în incinta loturilor.

Se remarcă o serie de loturi libere de construcții ceea ce amplifică imaginea destructurată a fondului construit.

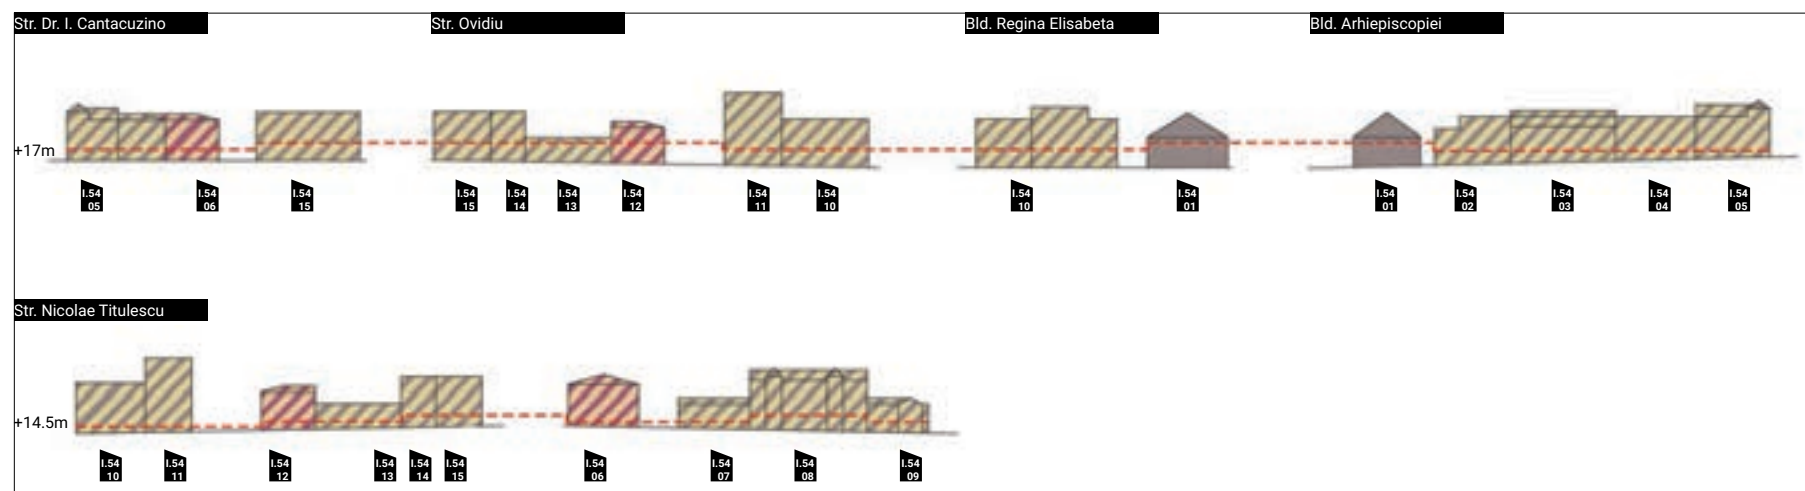
Desfășurate

Subzona studiată se caracterizează prin clădiri cu funcțiunea principală de locuire cu un regim de înălțime similar. Starea clădirilor este în general degradată iar elementele de vegetație sunt prezente preponderent în zona Muzeului de Sculptură "Ion Jalea".

Insula se prezintă ca un ansamblu dens, unitar, dar degradarea avansată a majorității clădirilor reduce gradul de atractivitate al insulei urbane.

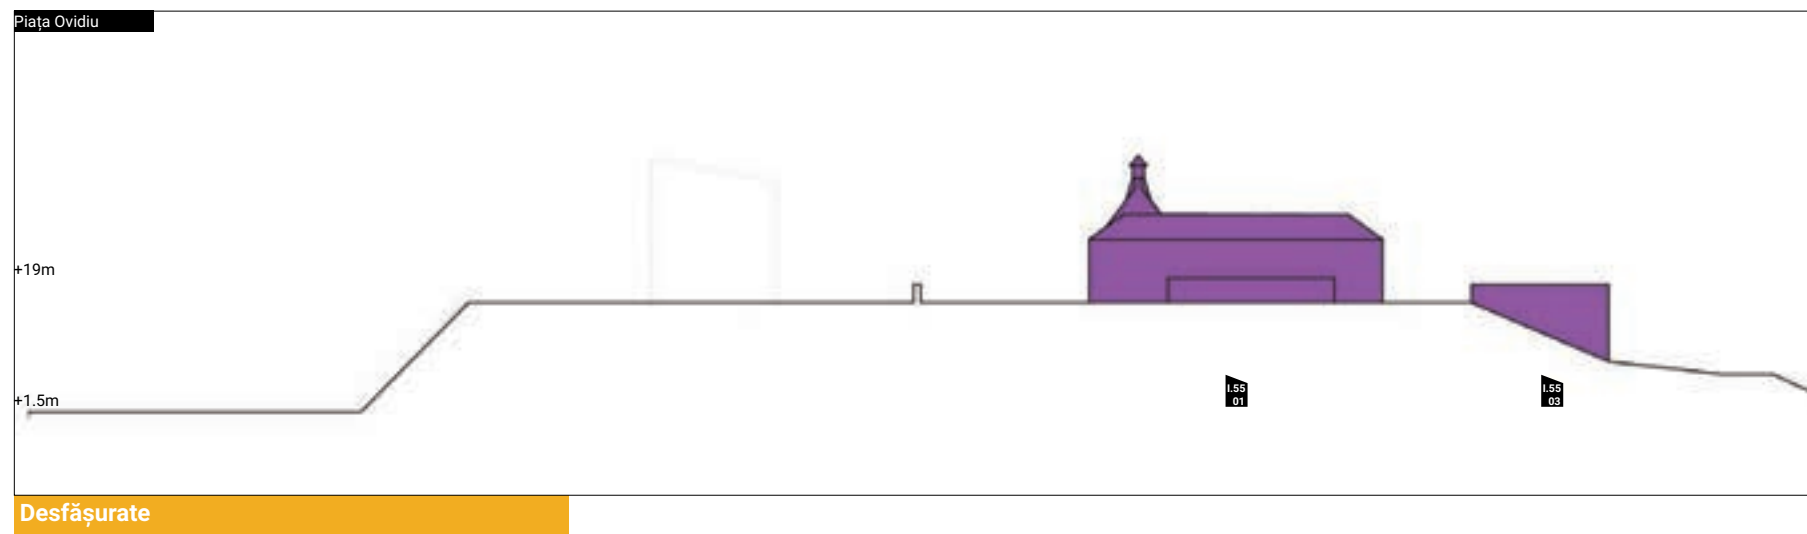
Actuala compoziție a pieței implică disfuncții estetice la nivelul fronturilor ce o definesc, rupturi ale țesutului urban ce delimitează spațiul de adunare, precum și o amenajare a spațiului public ce nu pune în valoare obiectivele din zonă. Aceste deficiențe transformă piața într-un spațiu de tranzit ce și-a pierdut rolul de adunare.

Obiectele importante ale insulei urbane, precum Muzeul de Istorie Națională, Edificiului roman cu mozaic și statuia lui Ovidiu, sunt clasificate ca monumente istorice importante. Totuși aceste obiective nu sunt puse în valoare prin starea de degradare a arhitecturii sau prin izolarea într-un spațiu larg, incert funcțional.

Breșele din țesutul urban al zonei peninsulare vor continua erodarea funcționalității zonei istorice, și vor duce la pierderea majorității patrimoniului cultural rămas, actual într-o stare avansată de degradare.
