**EXPERTIZĂ TEHNICĂ ÎN VEDEREA REALIZĂRII  
DE INTERVENȚII DE PRIMĂ URGENȚĂ LA  
COMPLEX CASTEL, STAȚIUNEA MAMAIA, MUN.  
CONSTANȚA, JUD. CONSTANȚA  
PR. NR.: 1947/2026  
FAZA: EXP. TEH.**

## **BORDEROU DOCUMENTAR** **FOTOGRAFIC**

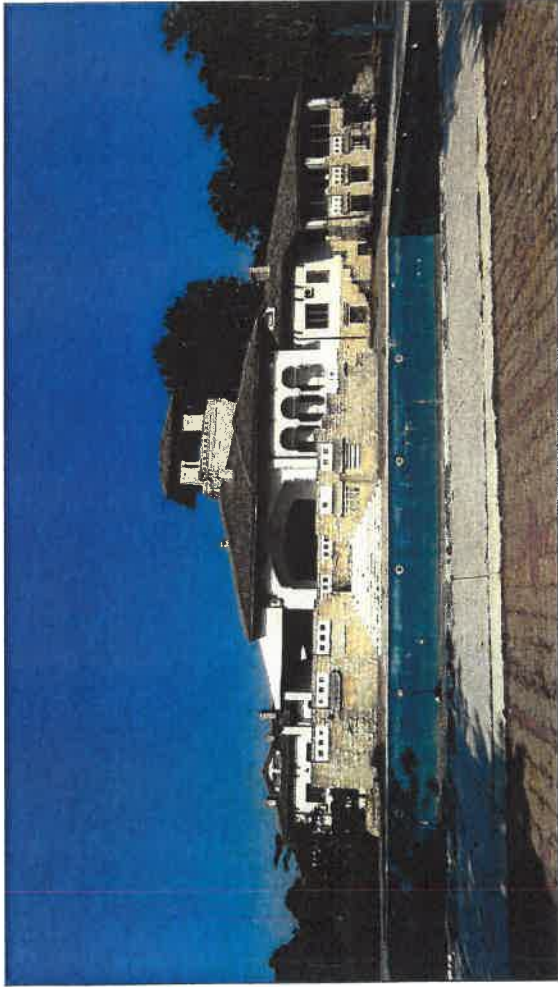
- F01 – Vedere fatada principala; parament de piatra degradat, cu atac biologic; sarpanta degradata, cu deformatii vizibile in partea dreapta; sistem de colectare a apelor pluviale degradat;

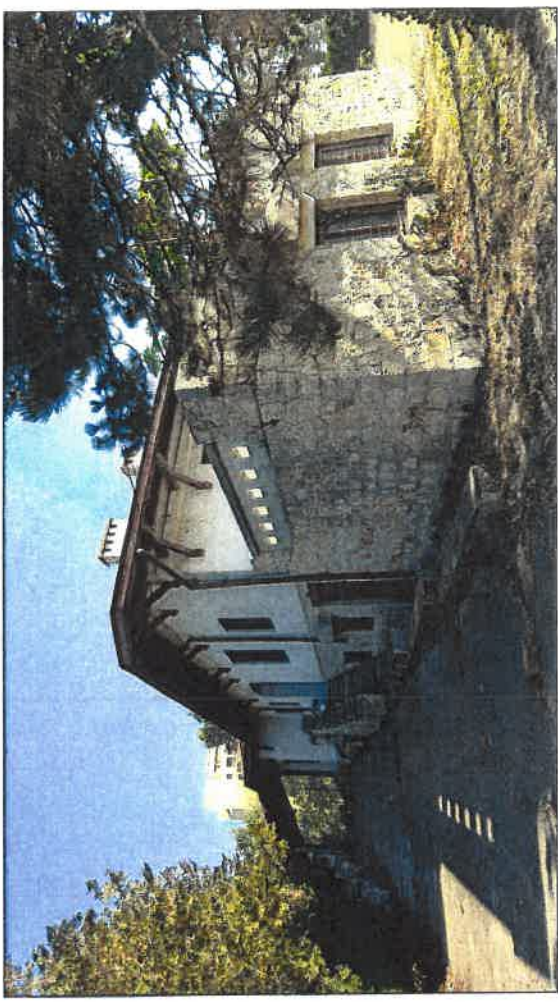
- F02 – Vedere partiala fatada laterala stanga (zona terasa cu planseu degradat in demisol) si fatada posterioara stanga; parament de piatra degradat, cu atac biologic; trotuar neetans degradat cu vegetatie crescuta in rost; copertina parazitara pe fatada posterioara realizata necorespunzator si degradata;

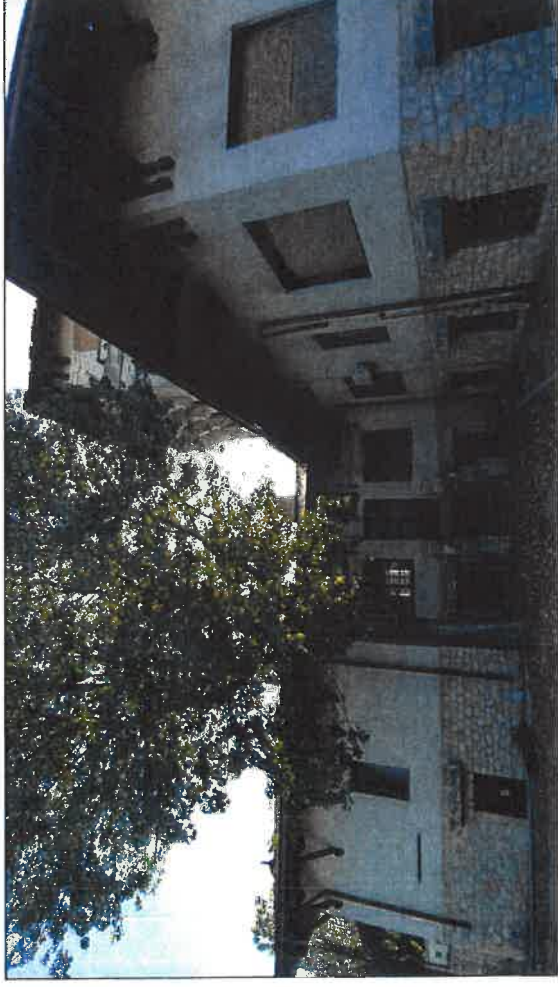
- F03 – Vedere partiala fatada posterioara dreapta; geamuri lipsa; parament de piatra degradat, cu atac biologic; trotuar neetans degradat cu vegetatie crescuta in rost; sistem de colectare a apelor pluviale degradat; tencuiala degradata sau lipsa; sarpanta in cosola partial prabusita;

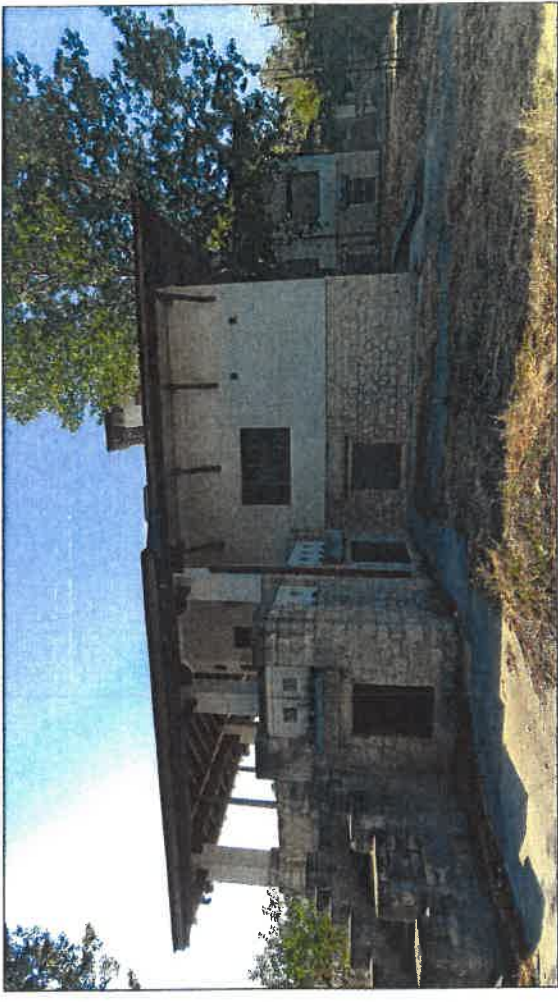
- F04 – Vedere fatada laterala dreapta; geamuri lipsa; parament de piatra degradat, cu atac biologic; sistem de colectare a apelor pluviale degradat; trotuar neetans degradat cu vegetatie crescuta in rost;

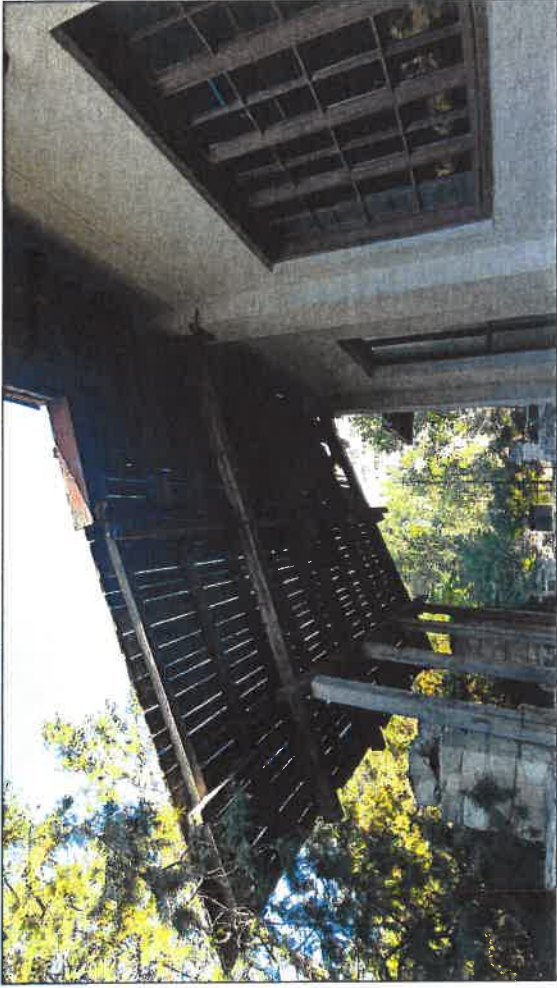
- F05 – Copertina parazitara pe fatada posterioara realizata necorespunzator si degradata; elemente de lemn cu crapaturi longitudinale puternic afectate de umiditate, cu deformatii vizibile; gauri realizate necorespunzator in peretele de zidarie exterior; invelitoare copertina complet degradata (lipsa);

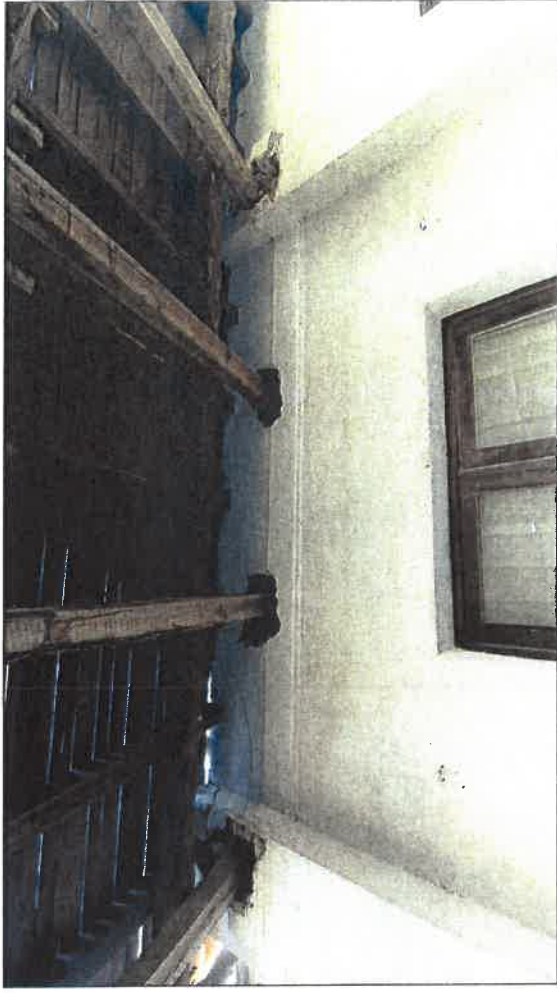
- F06 – Copertina parazitara pe fatada posterioara realizata necorespunzator si degradata; elemente de lemn cu crapaturi longitudinale puternic afectate de umiditate, cu deformatii vizibile; gauri realizate necorespunzator in peretele de zidarie exterior;

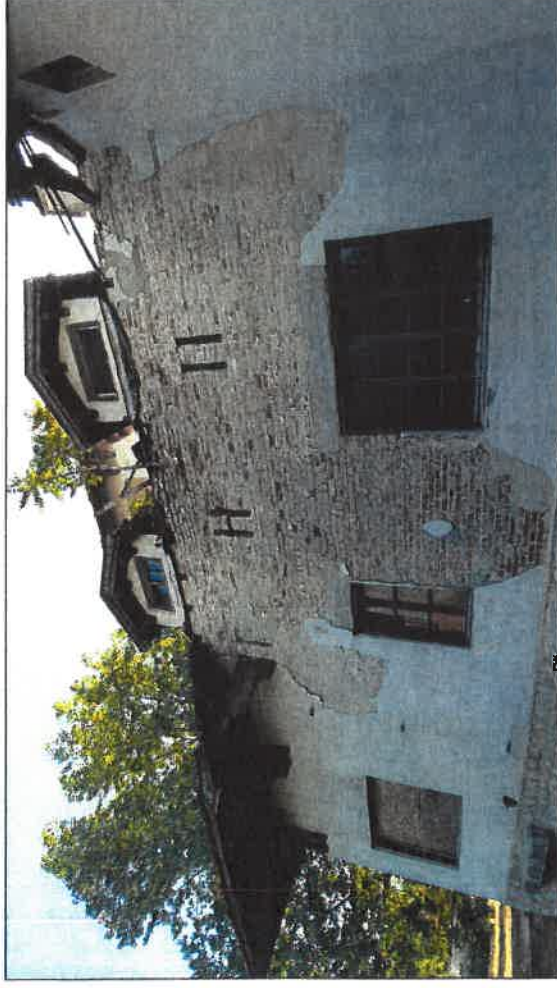
- F07 – Zona cu sarpanta prabusita pe fatada posterioara; geamuri lipsa; perete exterior de zidarie afectat de umiditate, cu tencuiala degradata si partial lipsa, cu vegetatie crescuta in rost la partea superioara;

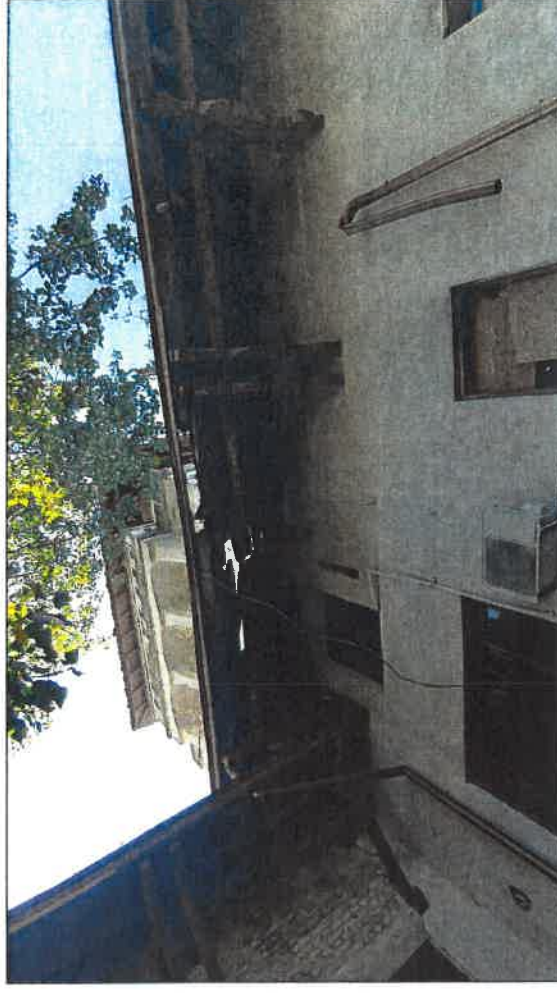
- F08 – Zona pe fatada laterala dreapta cu sarpanta puternic degradata, partial prabusita, in pericol de prabusire completa; geamuri lipsa; sistem de colectare a apelor pluviale degradat;

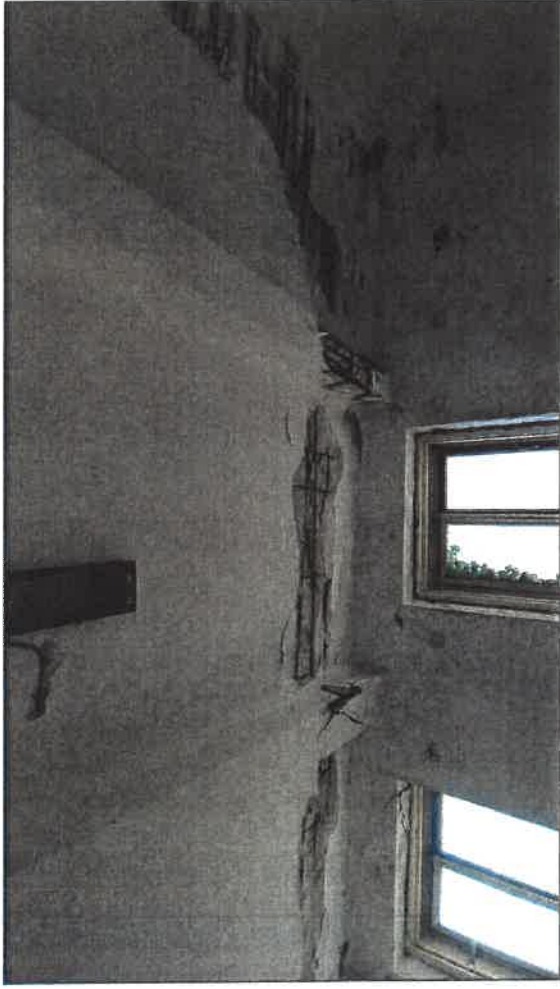
- F09 – Zona planseu de beton armat peste demisol, sub zona terasa, cu armaturi vizibile si corodate, cu stratul de acoperire expulzat; pereti afectati de umiditate; hidroizolatie terasa degradata; beton cu aspect neuniform, cu segregari si strat insuficient de acoperire al armaturilor;

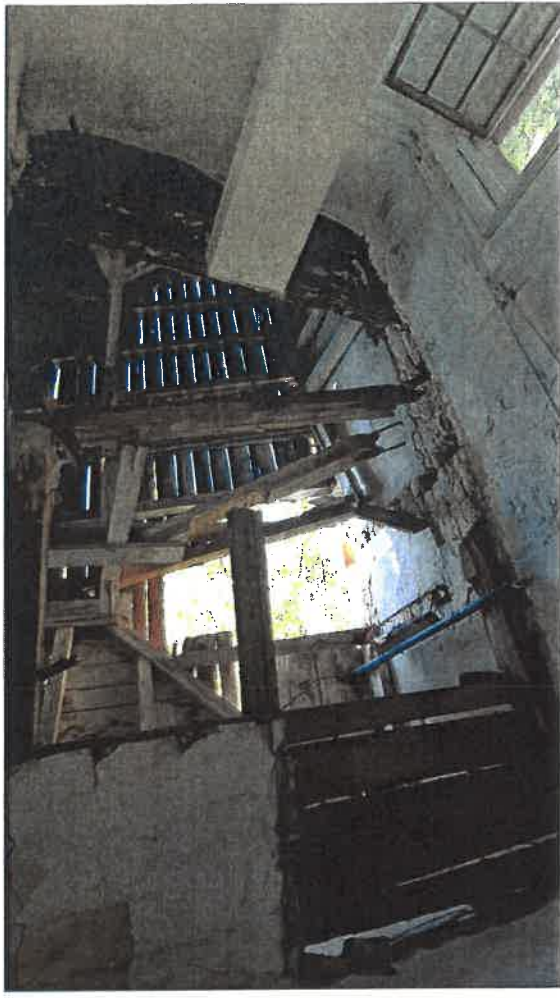
- F10 – Zona planseu peste parter si sarpanta peste etajul 1 partial prabusite; elemente de lemn afectate de umiditate, cu atac biologic si putrezite; perete exterior de zidarie ramas fara legaturi la nivelul planseului de peste parter si la nivelul sarpantei;

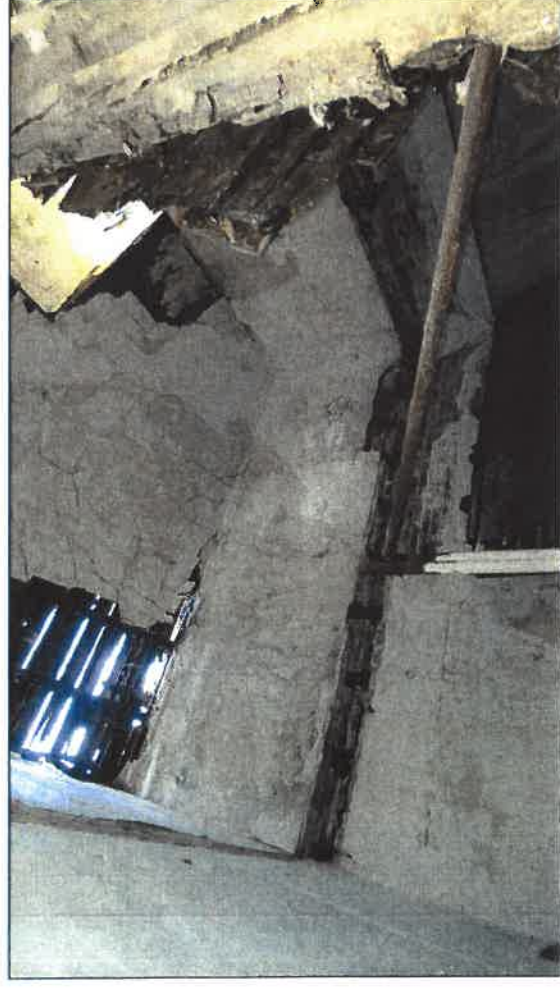
- F11 – Zona planseu peste parter prabusit si sarpanta puternic degradata, in pericol de prabusire; elemente de lemn afectate de umiditate, cu atac biologic si putrezite; perete exterior de zidarie ramas fara legaturi la nivelul planseului de peste parter; perete exterior de zidarie afectat de umiditate, cu tencuiala degradata si partial lipsa;

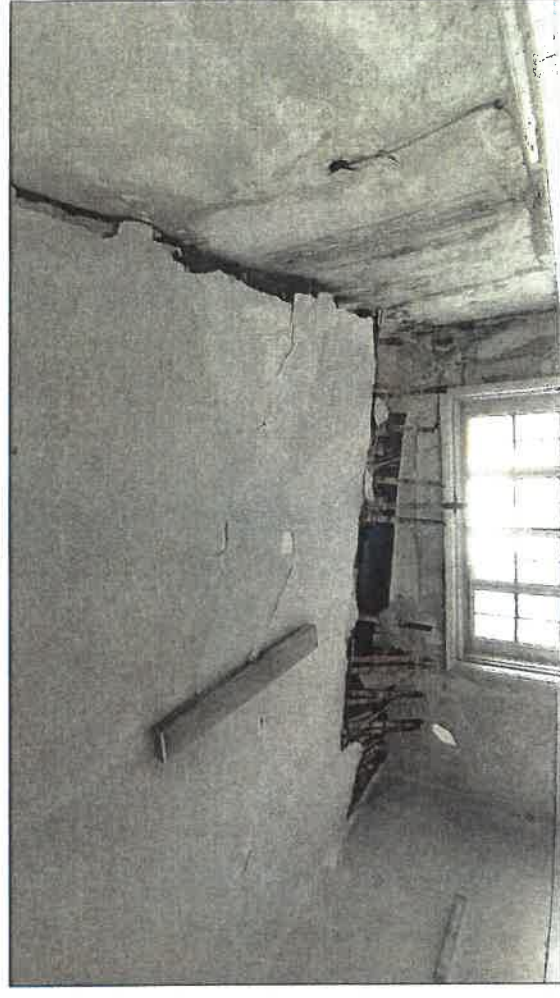
- F12 – Zona planseu peste parter cu grinzi de lemn rupte, cu deformatii periculoase in pericol de prabusire iminenta; elemente de lemn afectate de umiditate, cu atac biologic si putrezite; perete exterior de zidarie ramas fara legaturi la nivelul planseului de peste parter; pereti de zidarie afectati de umiditate, cu tencuiala degradata, scorjita si cu atac biologic;

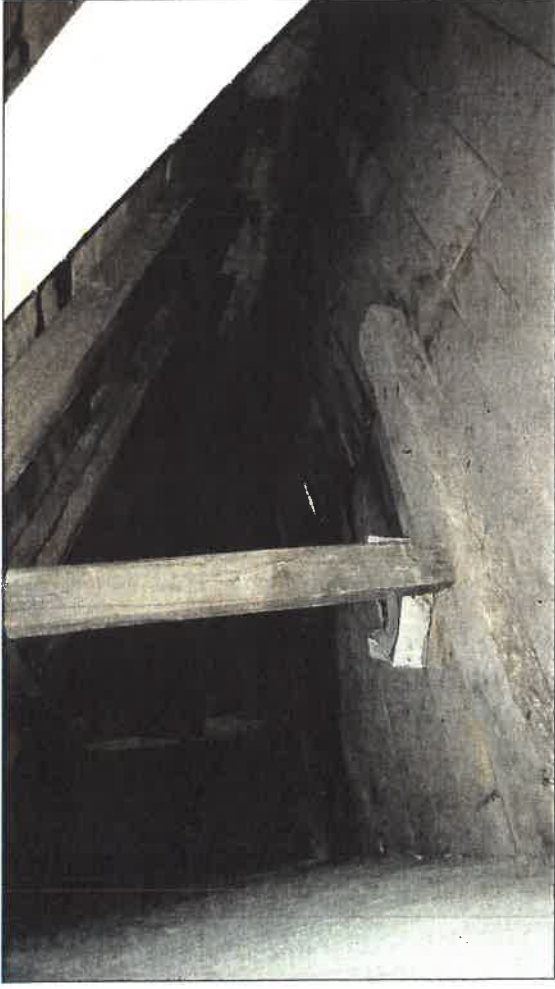
- F13 – Zona planseu peste parter puternic afectat de umiditate, cu elemente de lemn degradate, cu deformatii mari, in pericol de prabusire; infiltratii de apa prin invelitoare; elemente de lemn de la sarpanta cu crapaturi longitudinale si afectate de umiditate;

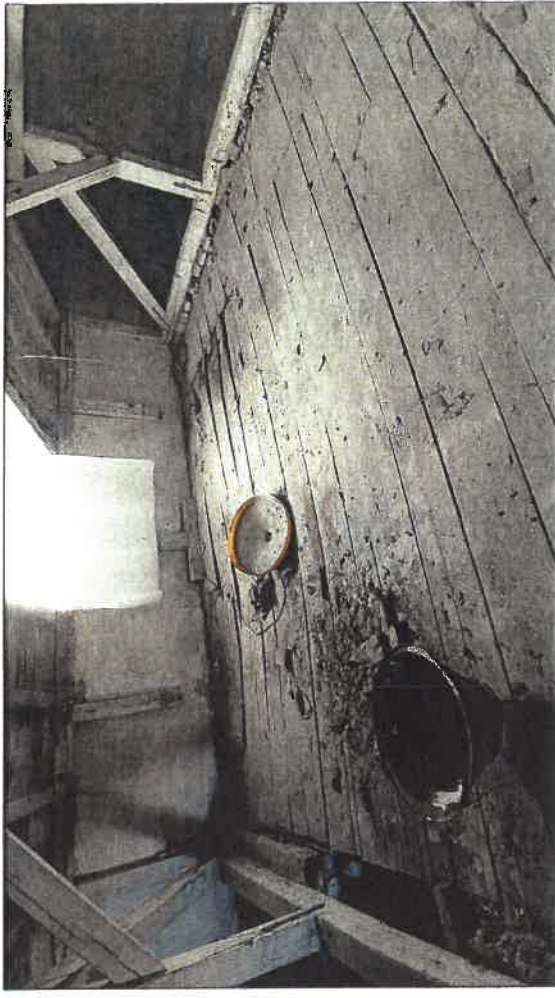
- F14 – Zona planseu peste parter puternic afectat de umiditate, cu elemente de lemn degradate, cu deformatii mari, in pericol de prabusire; infiltratii de apa prin invelitoare; elemente de lemn de la sarpanta cu crapaturi longitudinale si afectate de umiditate;

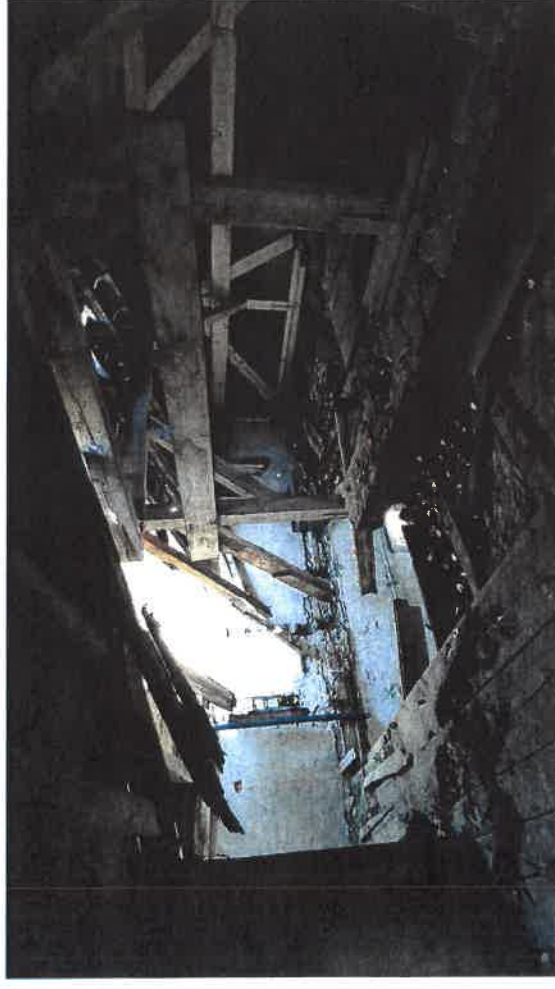
- F15 – Zona planseu peste parter si sarpanta peste etajul 1 partial prabusite; elemente de lemn afectate de umiditate, cu atac biologic si putrezite; perete exterior de zidarie ramas fara legaturi la nivelul planseului de peste parter si la nivelul sarpantei; elemente de lemn de la sarpanta cu crapaturi longitudinale si afectate de umiditate;

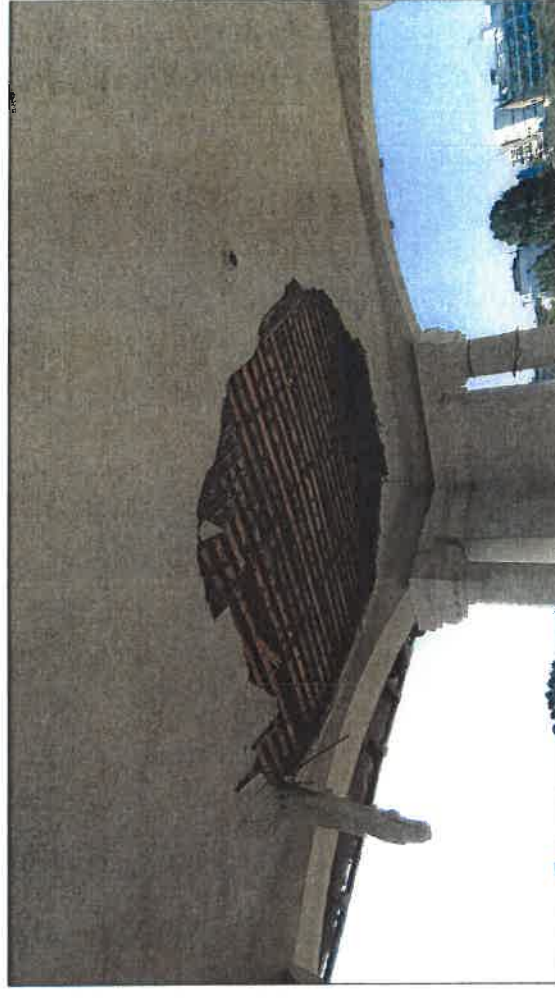
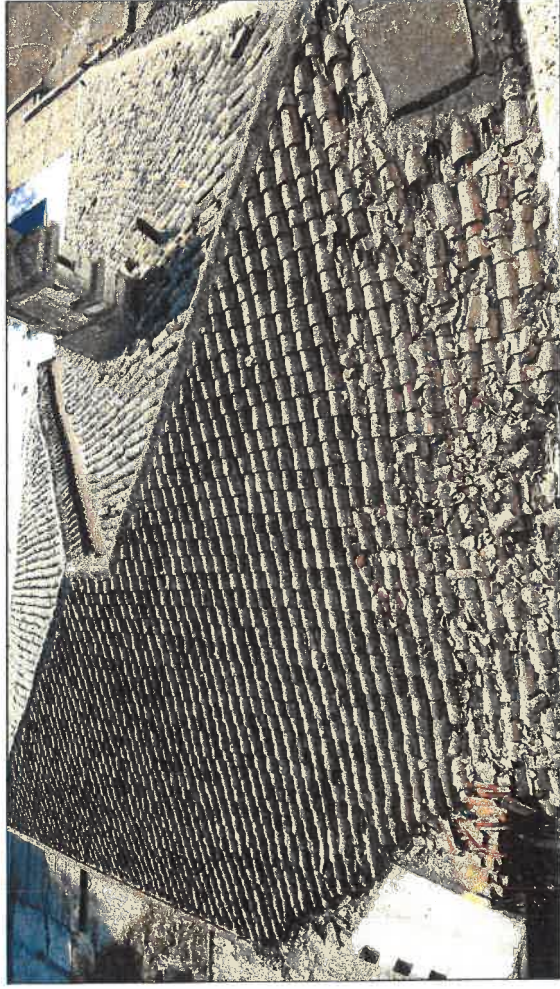
- F16 – Planseu de lemn peste foisor afectat de infiltratii de apa prin invelitoare, cu tencuiala degradata, partial lipsa, in pericol de prabusire;
- F17 – Imagine de ansamblu invelitoare din olane degradata spre fatada principala;

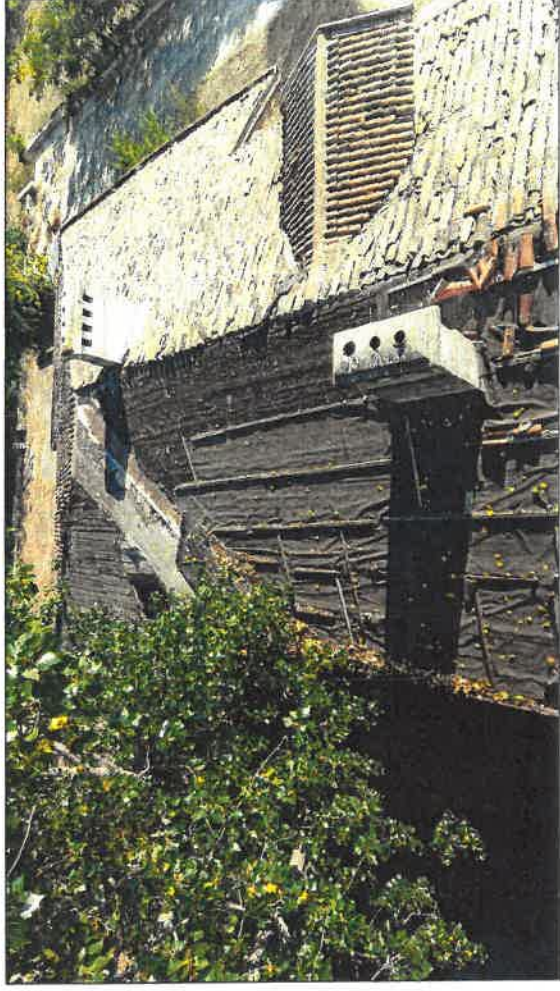
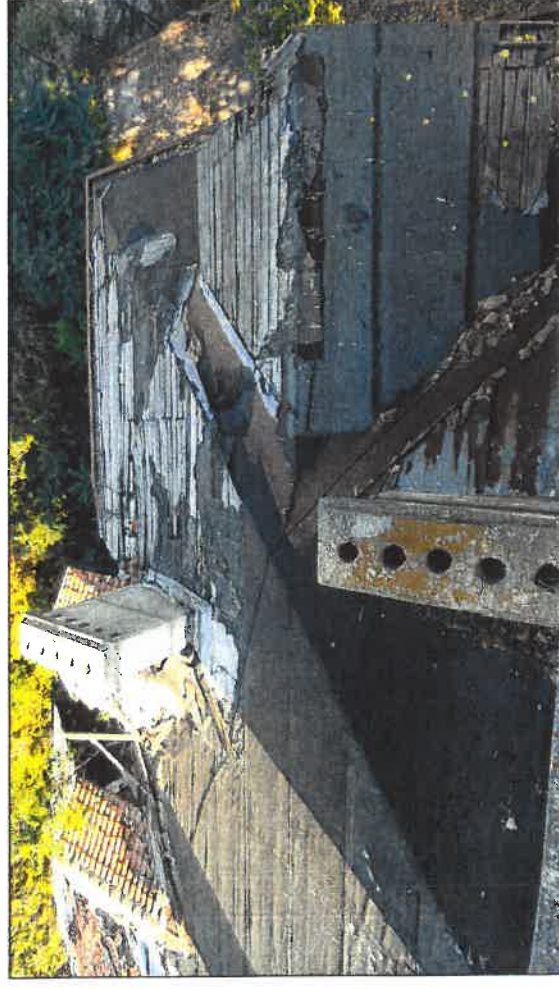
- F18 – Imagine de ansamblu invelitoare din olane degradata spre fatada laterala dreapta;
- F19 – Imagine de ansamblu invelitoare din olane degradata spre fatada posterioara;

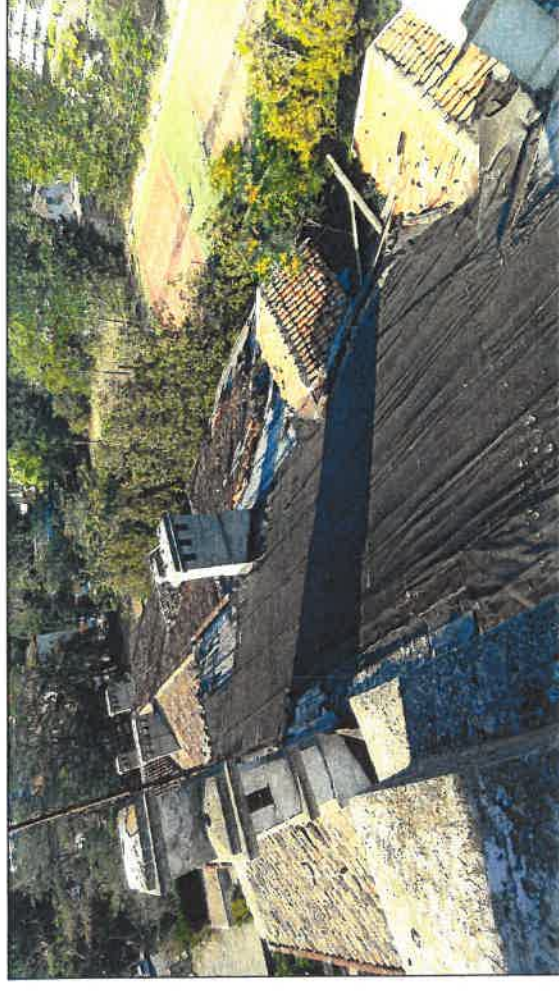
- F20 – Imagine de ansamblu invelitoare din olane degradata spre fatada laterala dreapta;

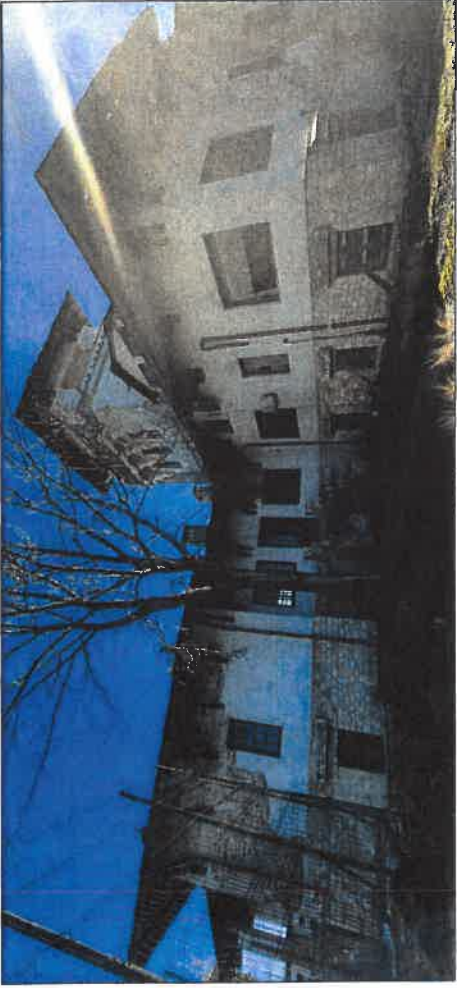
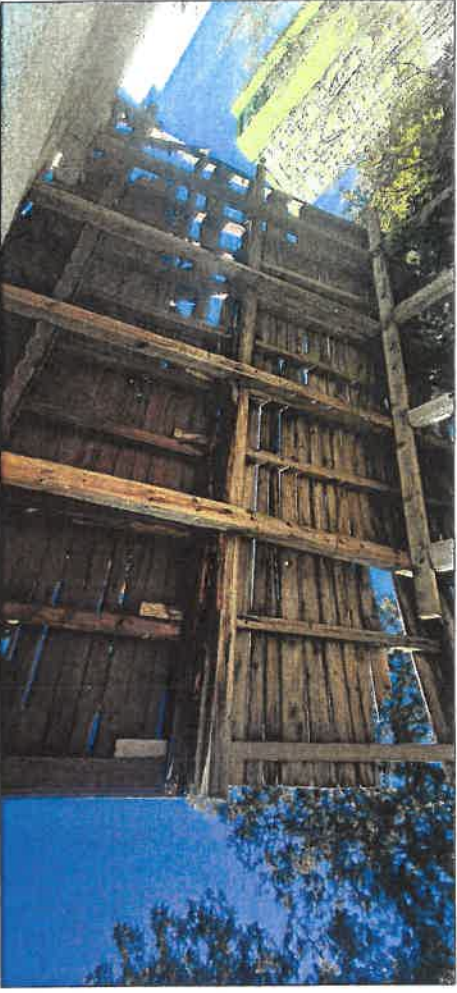
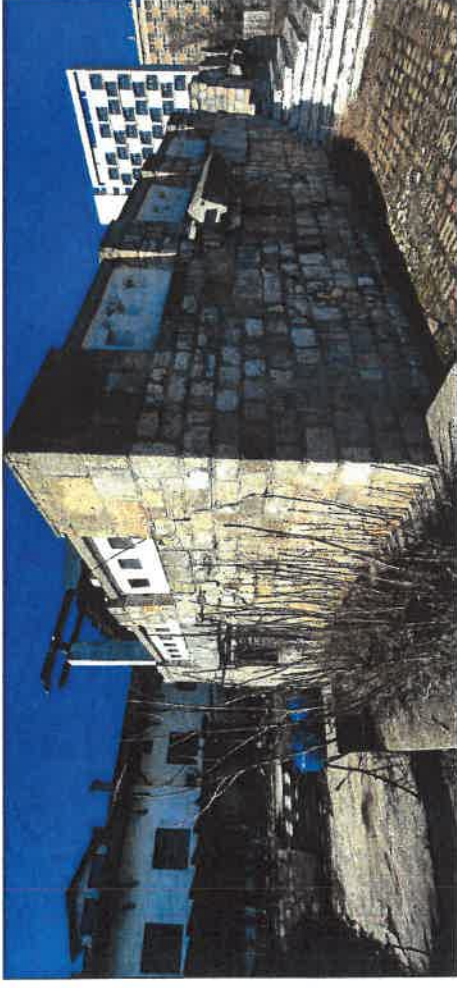
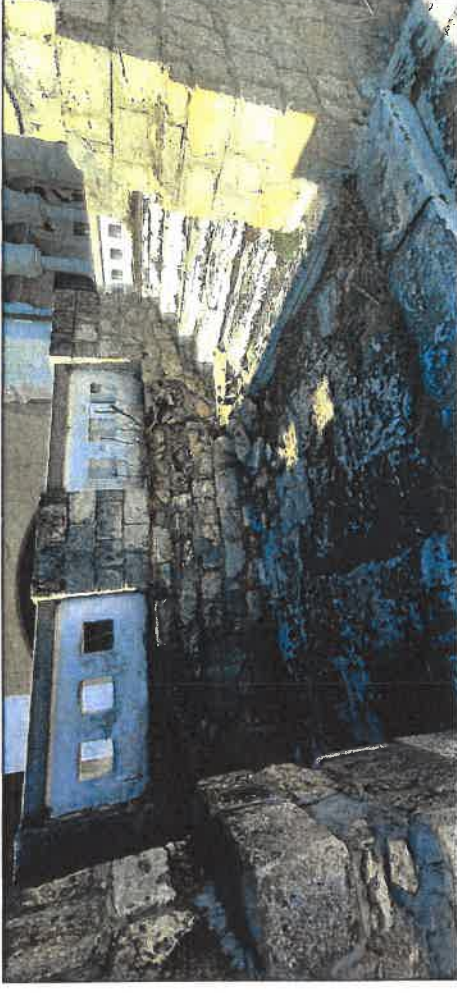
- F21 – Degradari suplimentare pe fatada posterioara si laterala dreapta; zona extinsa de sarpanta degradata, zone extinse cu tencuiala cazuta;
- F22 – Copertiza fatada posterioara in pericol de prabusire;
- F23 – Degradari la zidul de sprijin al terasei;
- F24 – Degradari la zidul de sprijin al terasei;

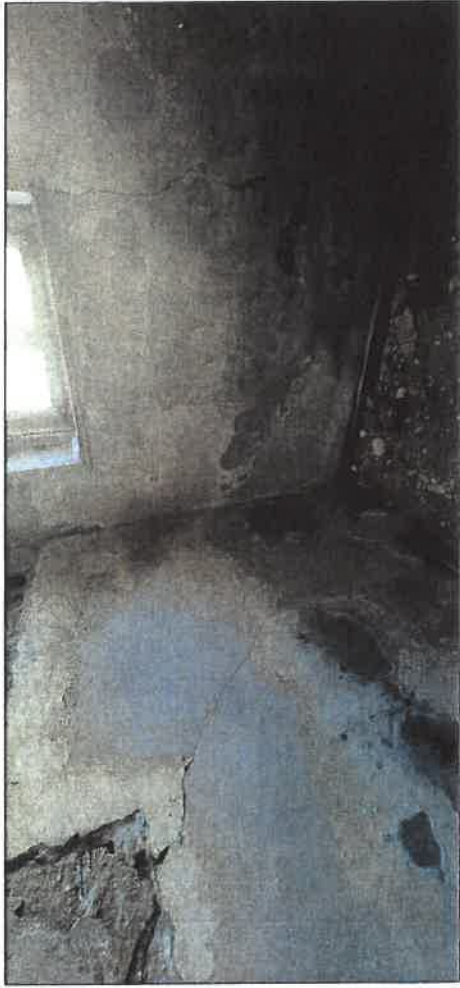
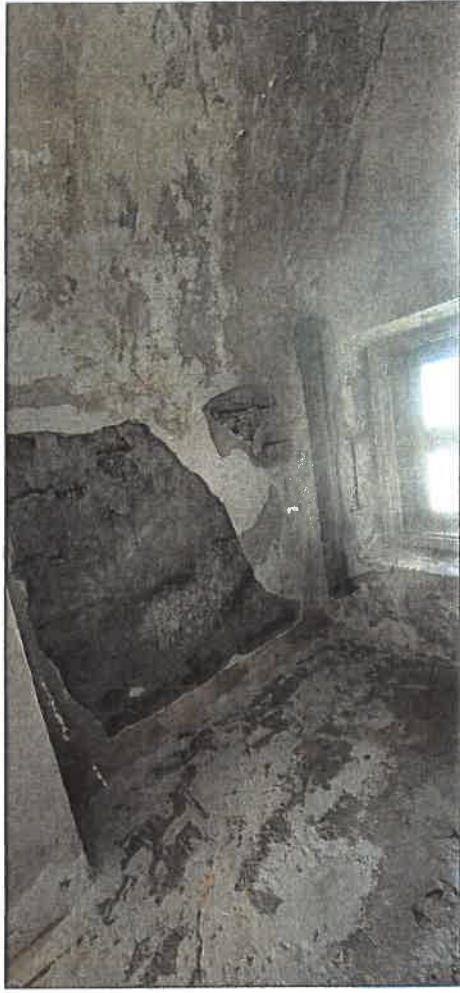
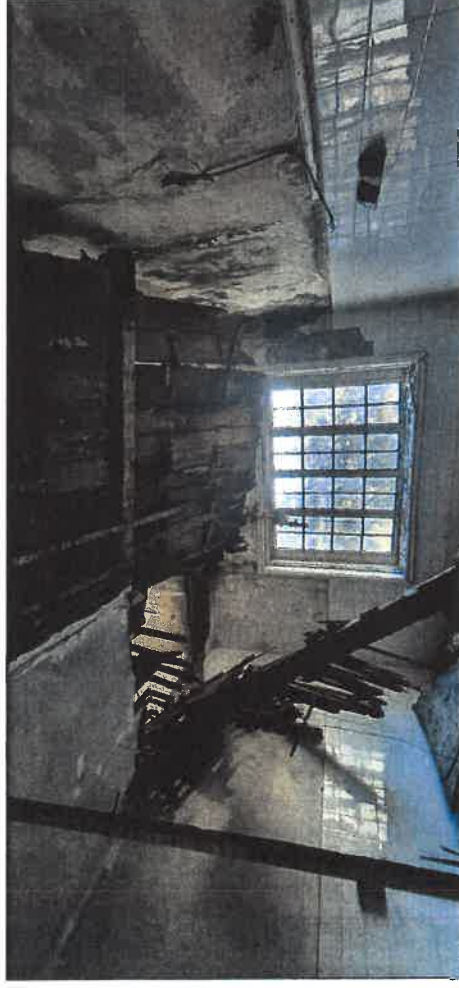
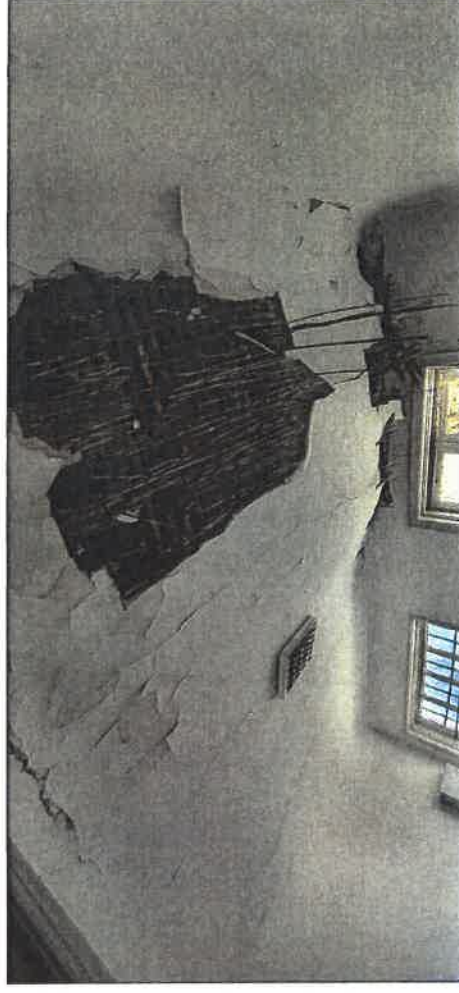
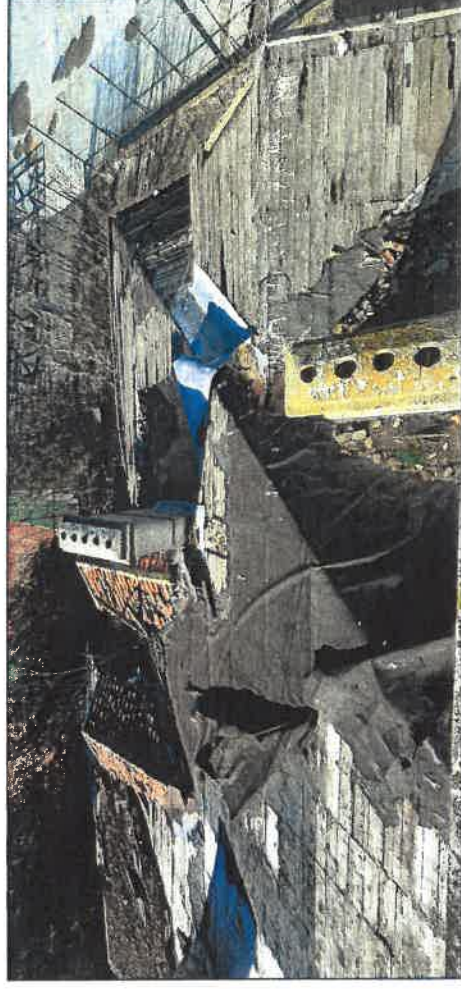
- F25 – Fisuri suplimentare în demisol;
- F26 – Zone noi de planșeu de beton armat cu stratul de acoperire expulzat și armatura corodată;
- F27 – Zona nouă de planșeu de lemn prăbusit peste parter;
- F28 – Zona nouă de planșeu în curs de prăbusire peste parter;
- F29 – Zona nouă de planșeu afectat de umiditate cu posibilitate de prăbusire în viitorul apropiat;
- F30 – Zona extinsă cu acoperisul prăbusit;
- F31 – Zone extinse cu acoperisul degradat / prăbusit;
- F32 – Zone extinse cu acoperisul degradat / prăbusit;

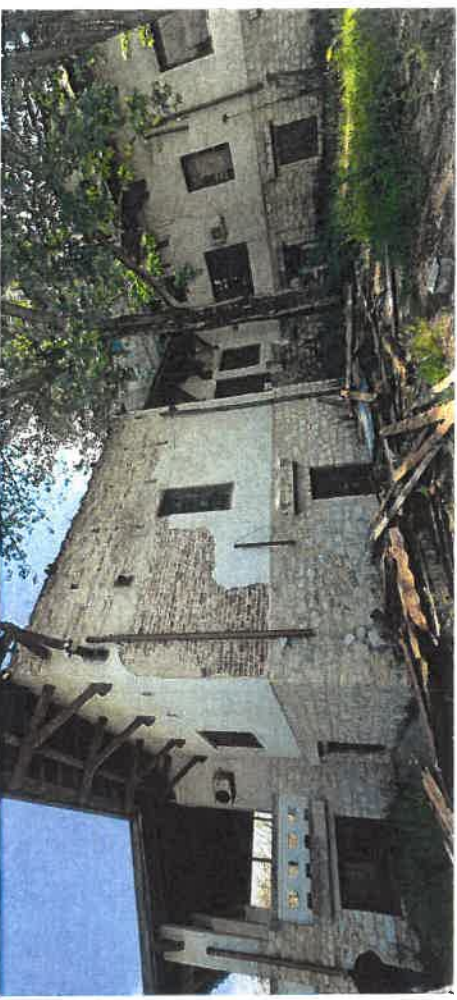
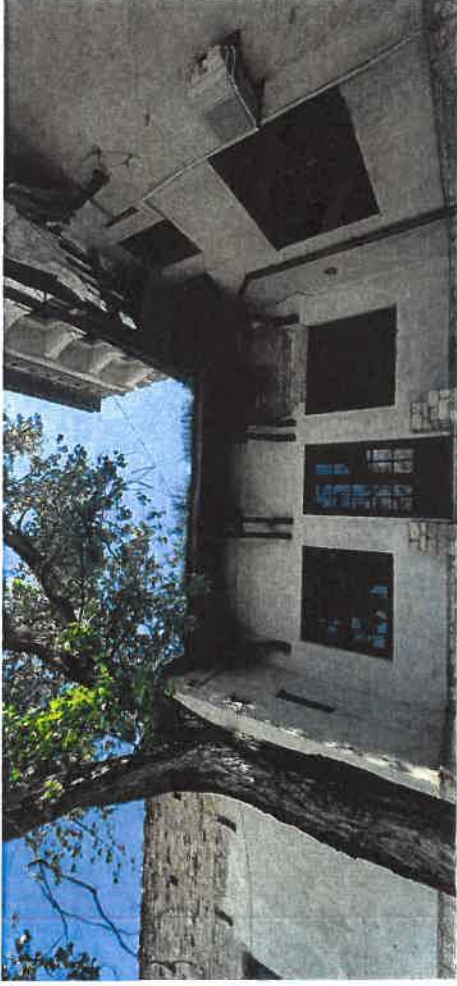
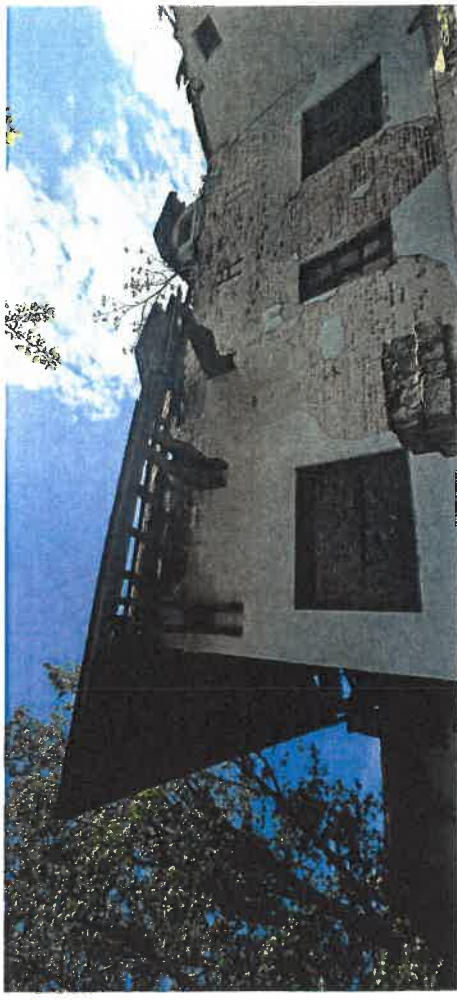
- F33 – Imagine de ansamblu fațadă principală;
- F34 – Imagine de ansamblu fațadă posterioară înspre fațada laterală dreapta; zonă cornișă șarpantă prăbușită recent;
- F35 – Imagine de ansamblu fațadă posterioară înspre fațada laterală dreapta; zonă cu cornișa în pericol de prăbușire;
- F36 – Imagine de ansamblu fațadă posterioară înspre fațada laterală dreapta; zonă cu cornișa în pericol de prăbușire;
- F37 – Degradări suplimentare la zidul de sprijin al terasei;
- F38 – Imagine de ansamblu zonă planșeu prăbușită recent la interior;
- F39 – Imagine de ansamblu zonă planșeu cu deformații vizibile, afectat de infiltrații de apă prin învelitoare, în pericol de colaps;
- F40 – Imagine de ansamblu zonă planșeu cu deformații vizibile, afectat de infiltrații de apă prin învelitoare, în pericol de colaps;
