RAPORT PRIVIND ANALIZA LUCRARILOR DE PE BULEVARDUL TOMIS (CONSTANTA, 2016)

Bulevardul Tomis din Constanta a facut obiectul unei ample reamenajari in perioada campaniei electorale din primavara anului 2016. Din cauza complexitatii lucrarilor, a lipsei de organizare, termenelor nerealiste si lipsei responsabilitatii, desi data finalizarii era 5 iunie, pre-ziua alegerilor, lucrarile nu s-au incheiat nici pana astazi.

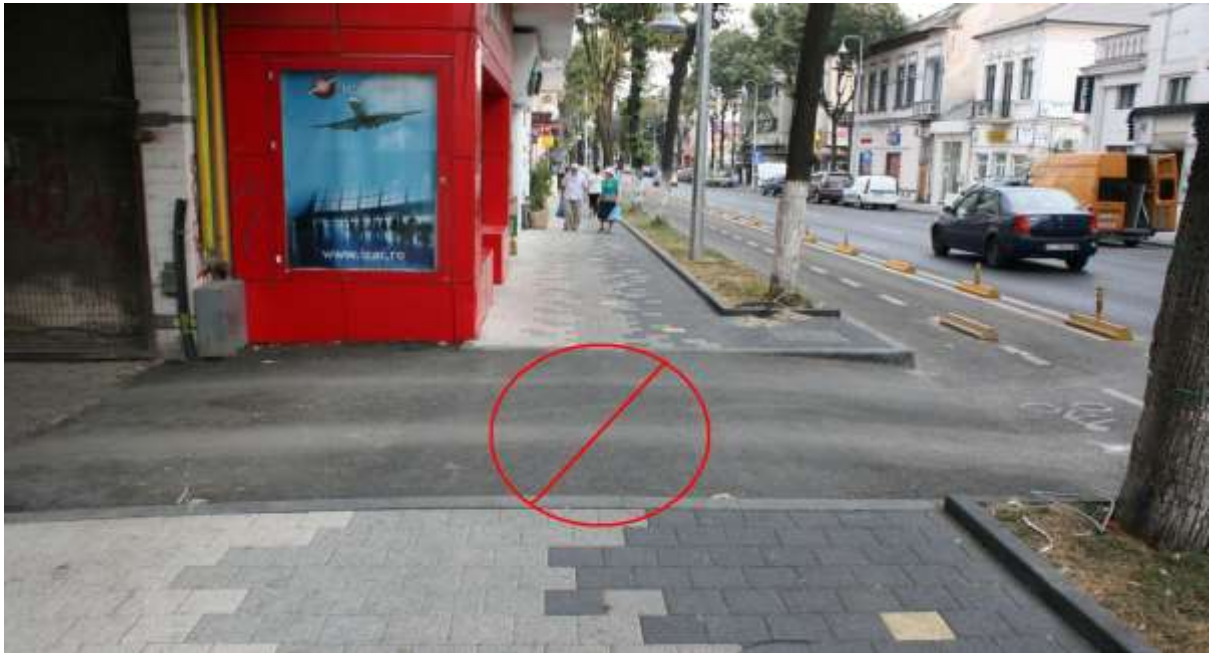
In primul rand, spatiul pietonal renovat de pe Bd. Tomis nu prezinta continuitate. In ciuda faptului ca era deja fragmentat de nenumarate strazi, proiectul a fragmentat si mai mult trotuarul prin introducerea de intrari carosabile catre proprietati private, care, de facto, in modul in care au fost tratate au caracterul unor mici strazi laterale. Practic, pietonilor li s-a luat prioritatea de deplasare, oferindu-se spatiul respectiv catre masini, in buna traditie a politicilor autoritatilor din ultimii 20 de ani.

Foto: Spatiile pietonale de pe B-dul Tomis sunt fragmentate de noi accese auto asfaltate, nu sunt sigure si nu sunt atractive.

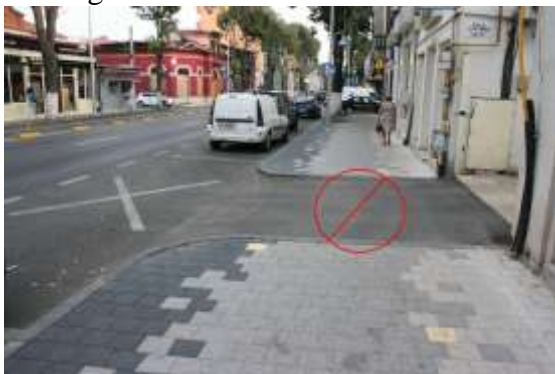
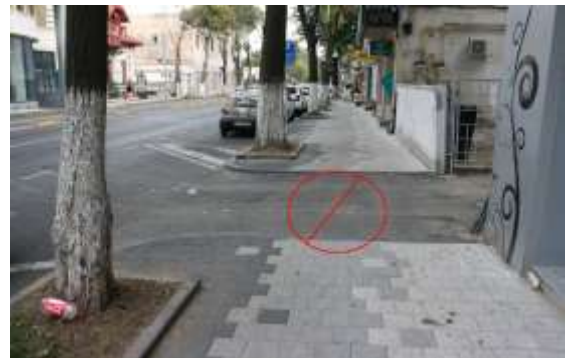
Foto: In unele cazuri, noile stradute fac imposibila deplasarea independenta a persoanelor cu dizabilitati motorii.

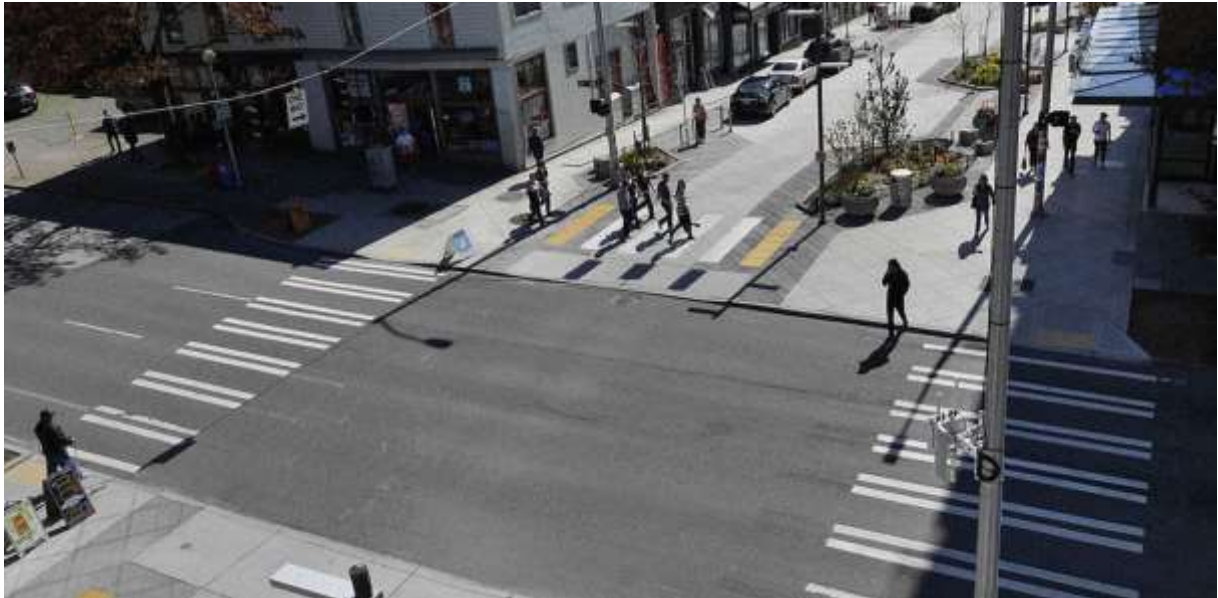
Pentru asigurarea continuitatii pietonale, in istoria recenta a amenajarilor urbane s-a inversat prioritatea in punctele de conflict oameni - masini, si anume, intre intersecțiile majore ale oraselor, toate strazile laterale sunt intrerupte de trotuare si nu invers, ca pana acum. (foto)

Foto: Inainte, spatiu public pentru masini – dupa, spatiu public pentru oameni

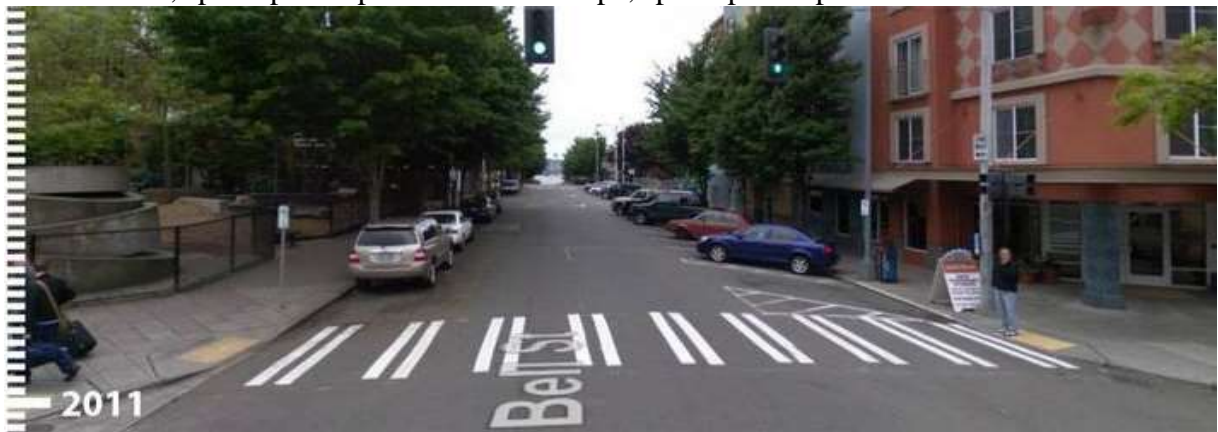
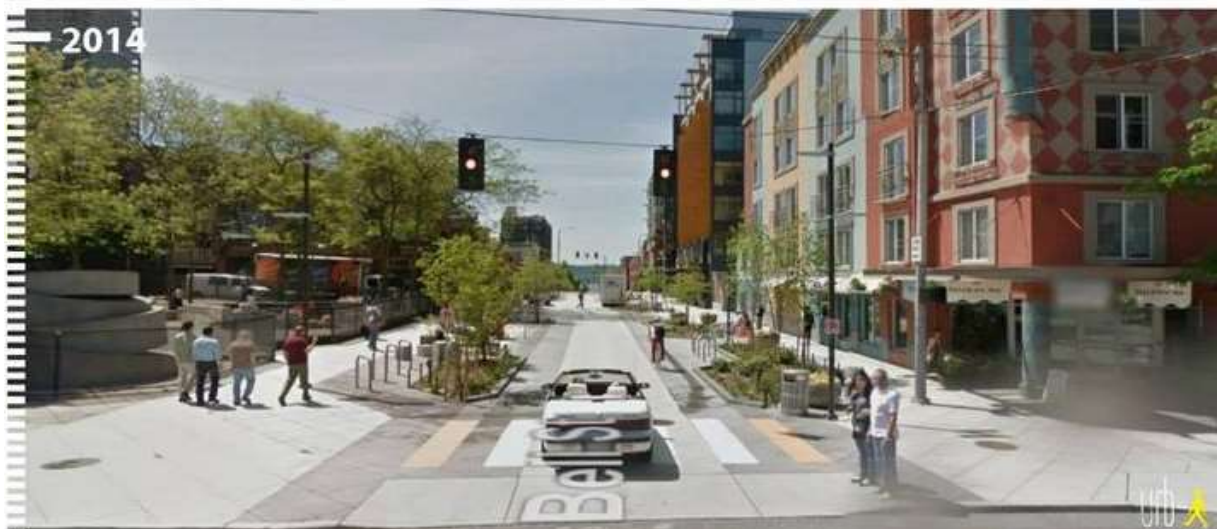
Foto: Grafica 3D reprezentand abordarea pro-oameni a intersecțiilor cu strazi secundare

Asta inseamna ca pietonii au prioritate, creste siguranta iar soferii devin mai atenti si constienti ca nu sunt singuri in spatiul public. Aceasta continuitate se realizeaza prin suprainaltarea strazilor laterale la nivelul trotuarului si tratarea cu acelasi material ca cel al trotuarului, astfel incat soferii sa urce trotuarul si nu pietonii sa coboare pe carosabil. In acest fel pietonii se simt in spatiul lor si nu in cel al masinilor.

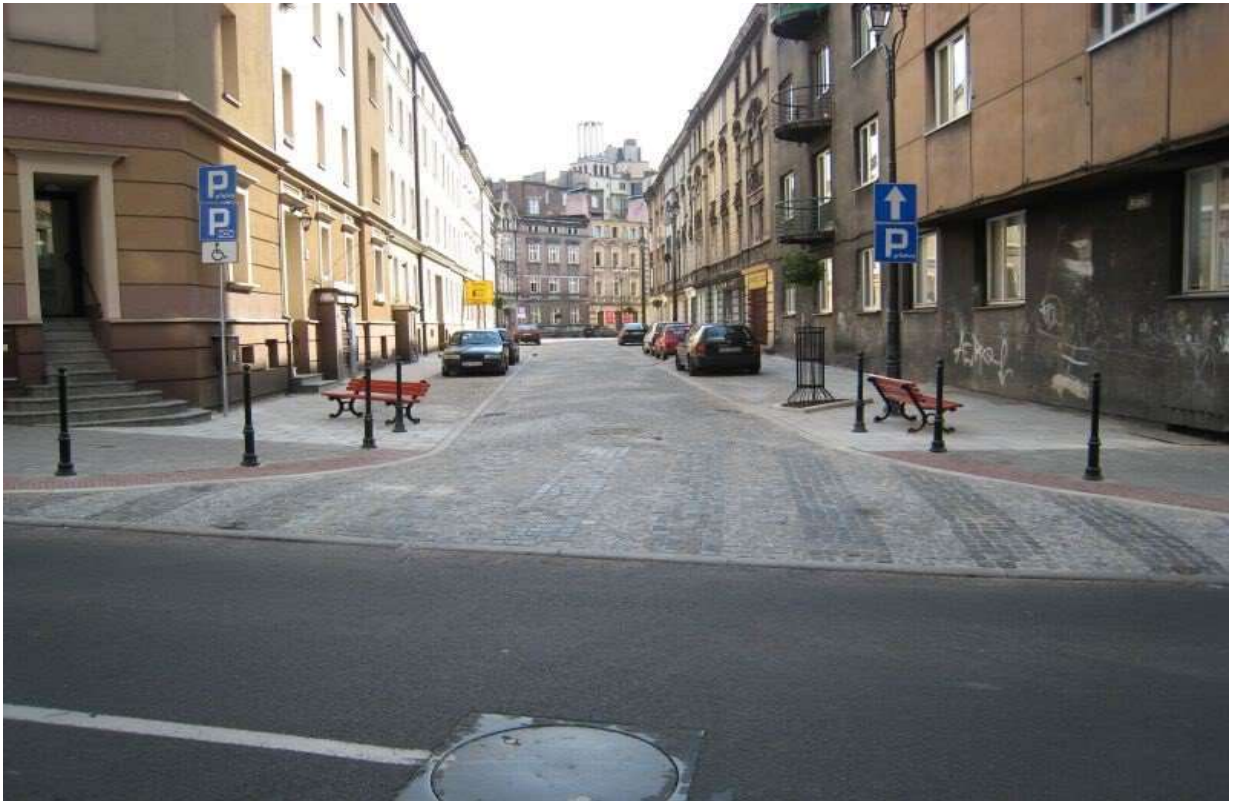
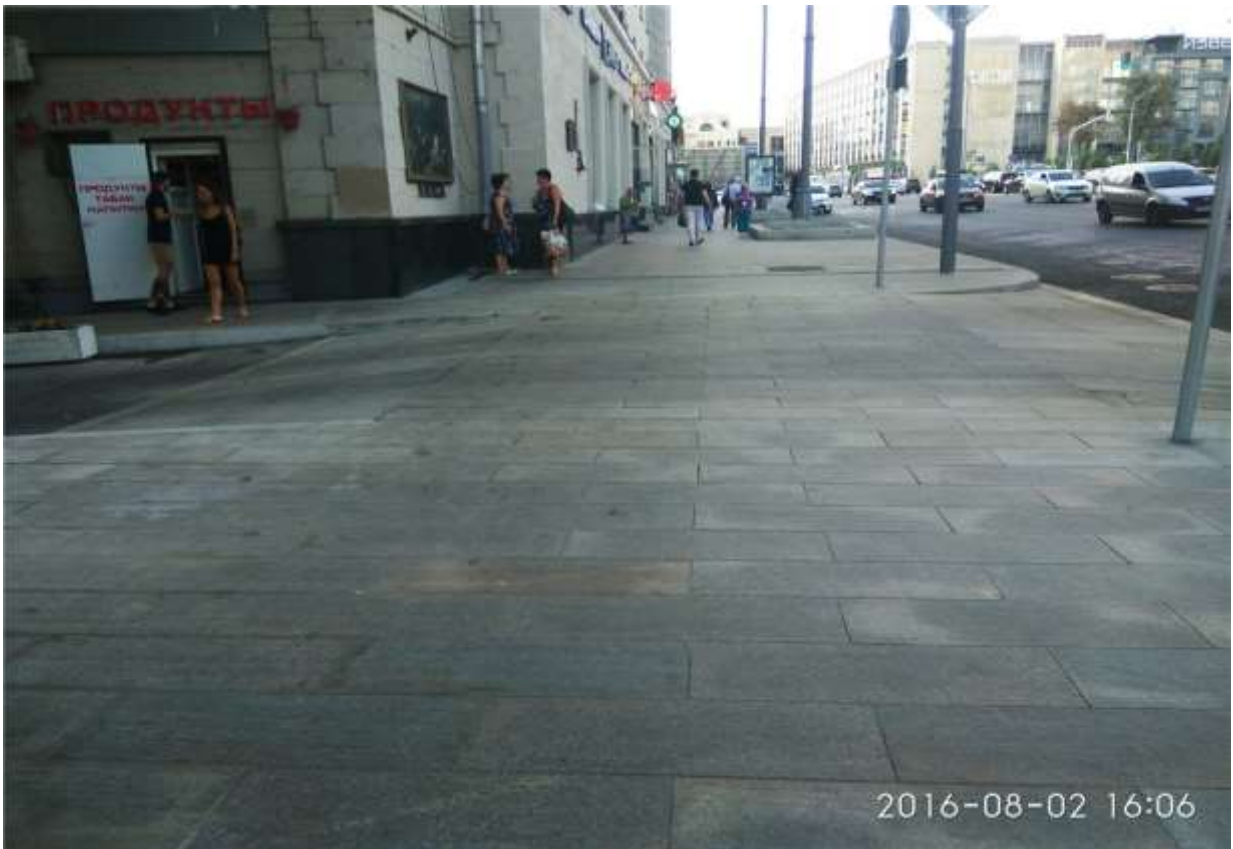
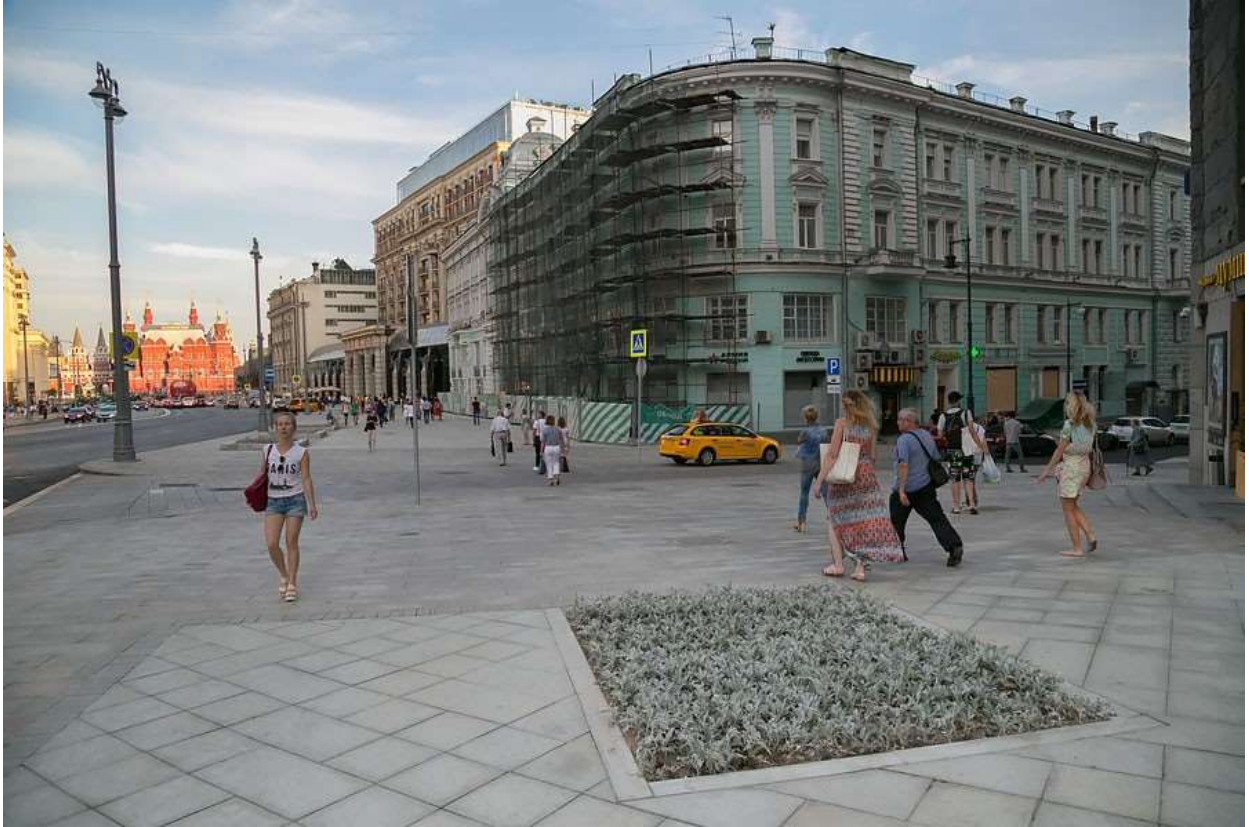
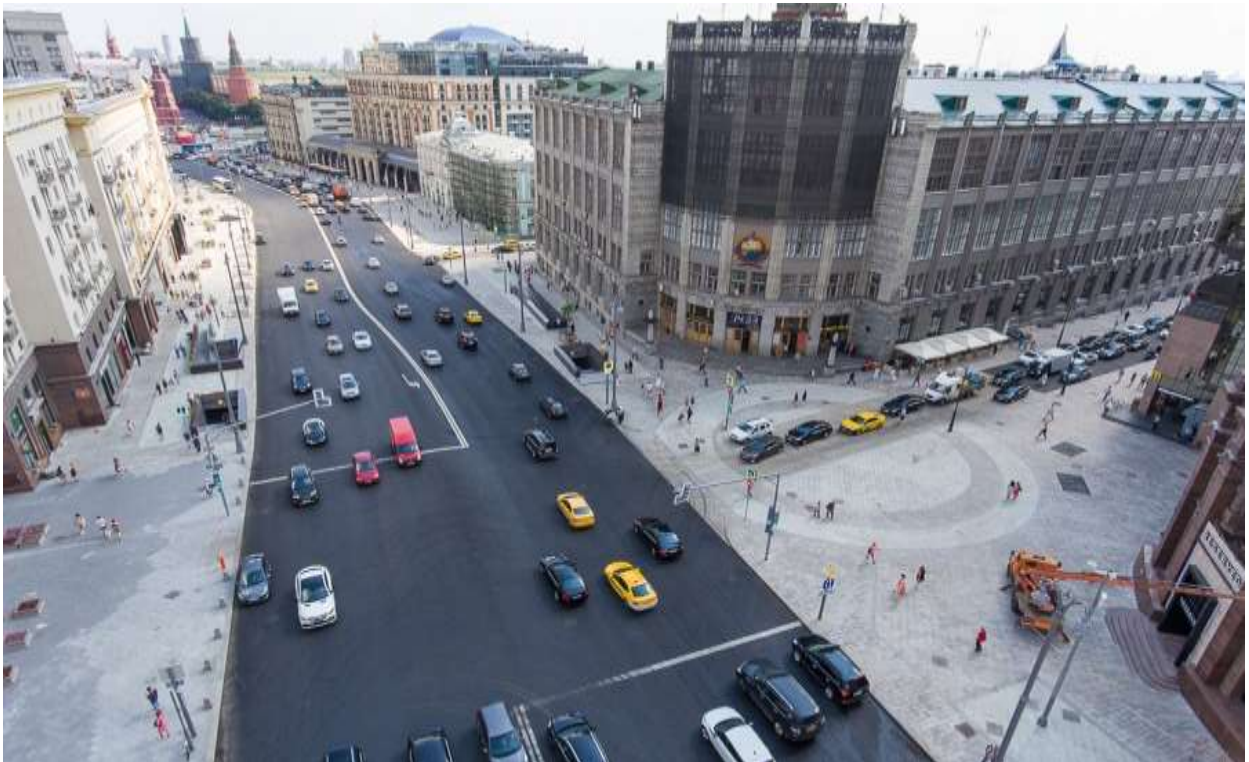
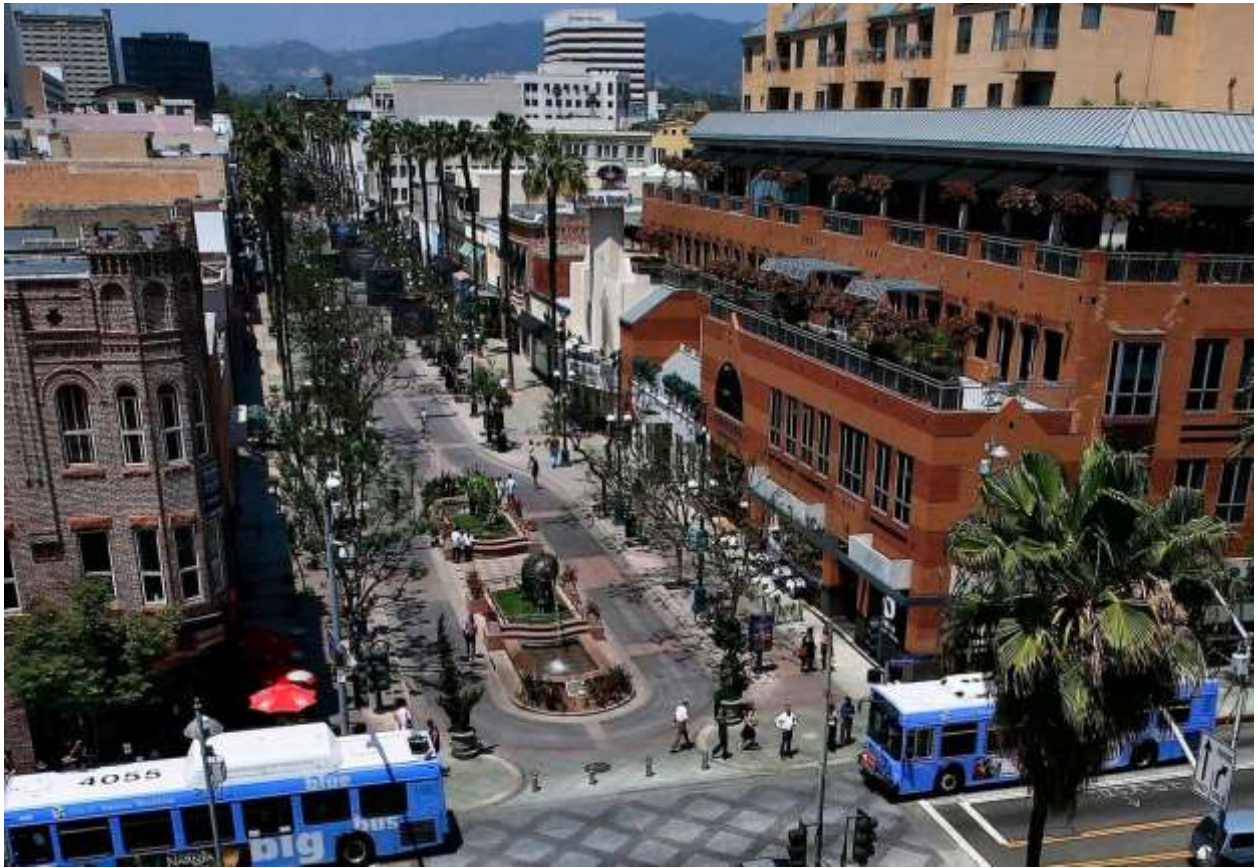
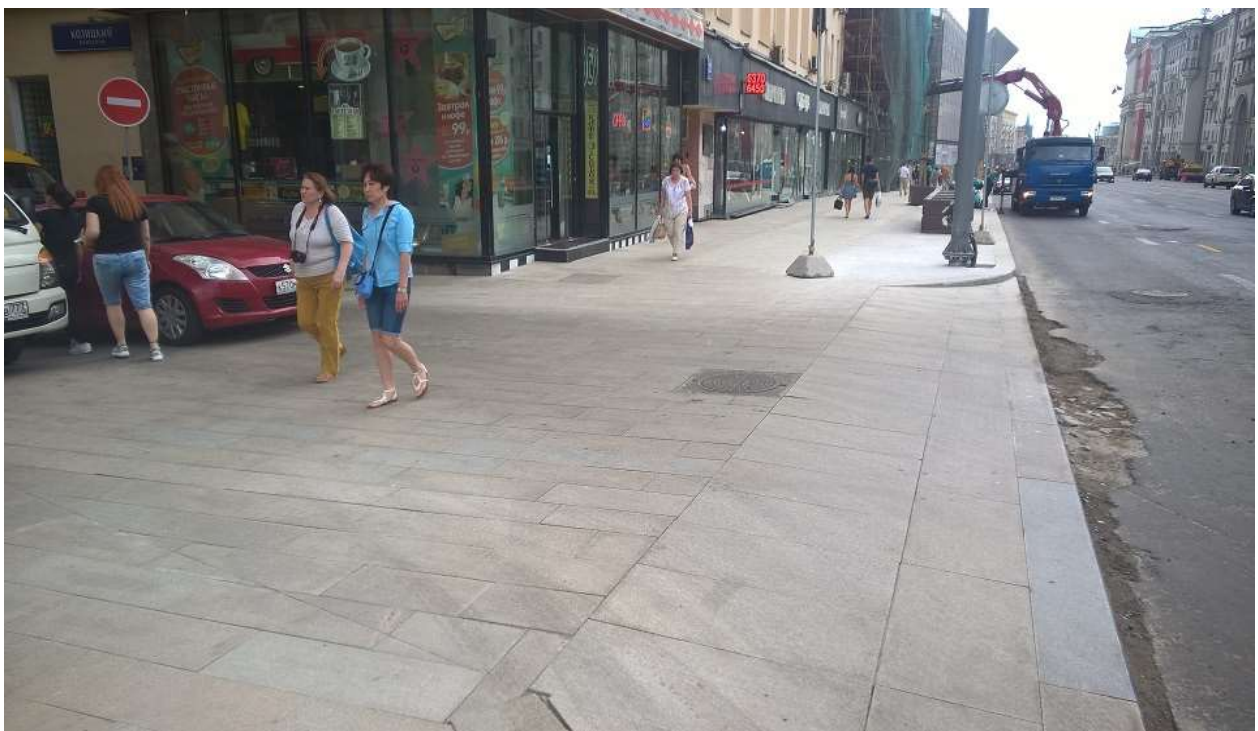
Foto: Cateva exemple de proiecte implementate frecvent in orasele civilizate. Accesibilitate, continuitate, siguranta si atractivitate pentru pietoni. (se poate observa lipsa totala a masinilor pe trotuare si numarul limitat de parcare de-a lungul strazii)

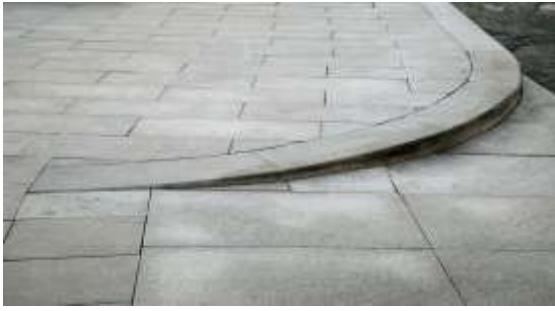
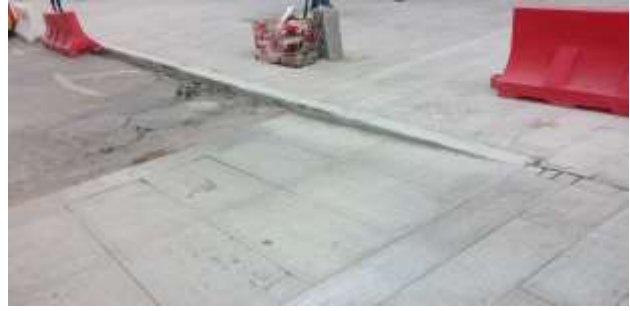
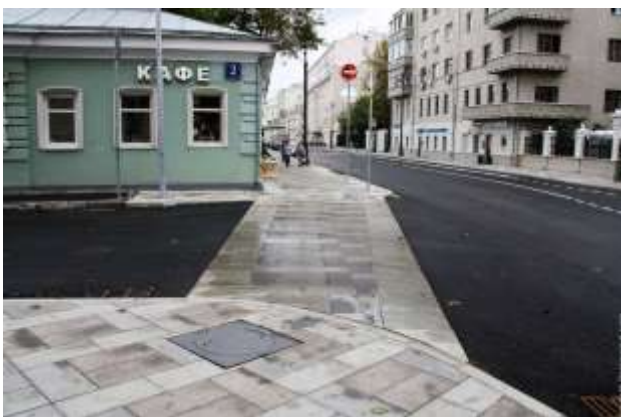
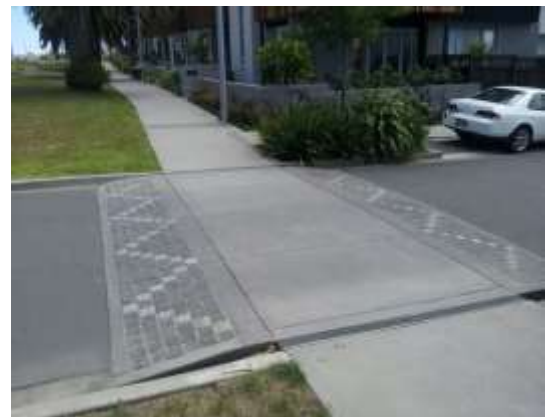
Foto: Detalii de traversari pietonale la nivel cu trotuarul.

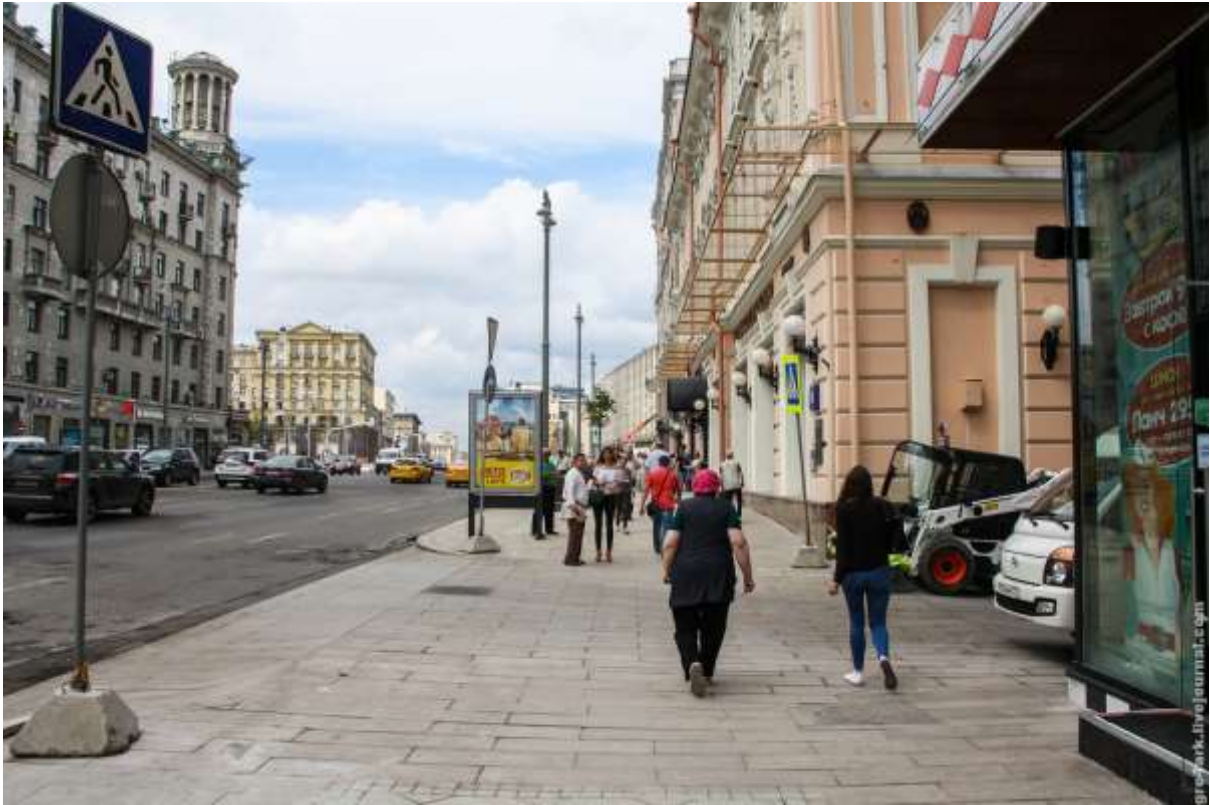
Foto: La toate intersecțiile secundare ale B-dului Tomis, din cauza designului precar, mașinile blochează trotuarul, iar oamenii nu numai că trebuie să coboare ca să traverseze strada, dar sunt forțați și să ocolească mașinile parcate. Sugestie de soluție pt intersecțiile secundare de pe B-dul Tomis. Trotuar continuu, îngustarea accesului auto și bolarzi pt. protecție.

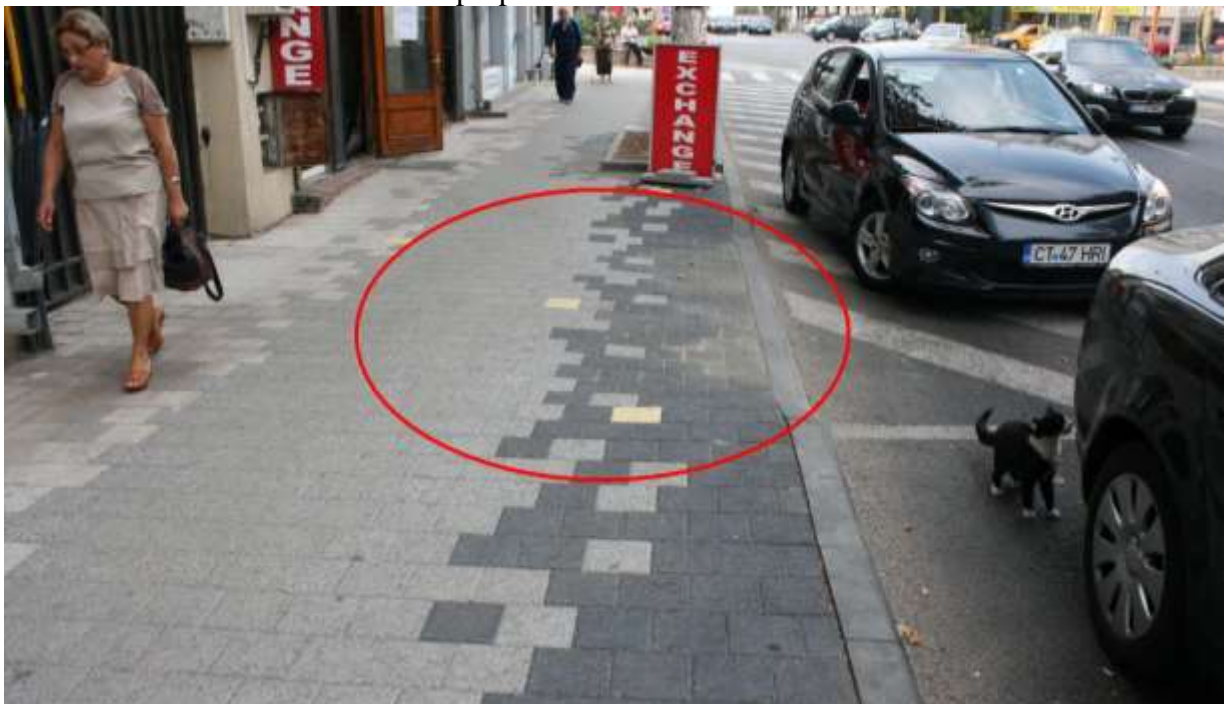
Foto: Sugestie - nu este nevoie ca toate strazile laterale sa aiba iesire la B-dul Tomis. In fata Saliilor Sporturilor cladirile sunt retrase, rezultand un spatiu pietonal generos care poate fi extins prin inchiderea strazii. Se castiga mai mult spatiu pentru oameni, spatiu pentru mobilier urban, comert si verdeata.

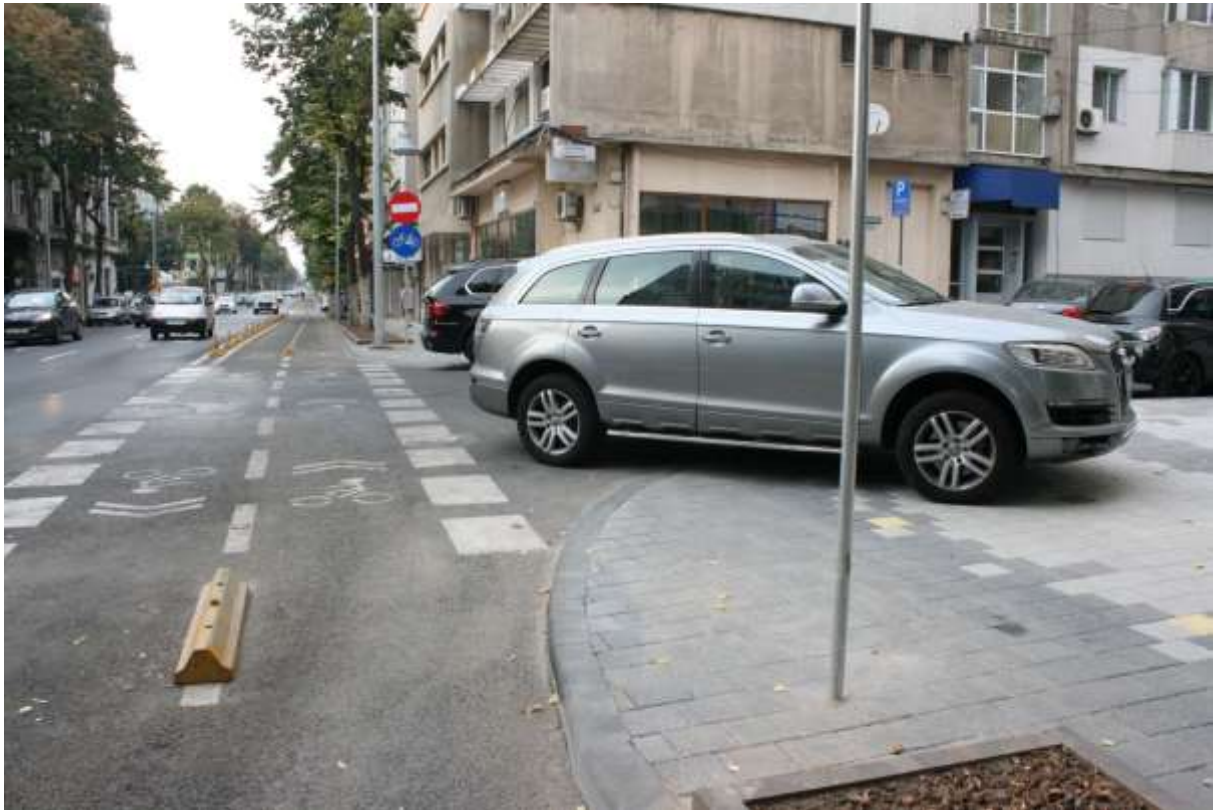
Deplasarea pietonilor este impiedicata si de parcare masinilor pe trotuar. Designul stradal la capetele trotuarelor este deficient si permite accesul auto pe trotuar.

Foto: Pe langa solutiile de design masura de ridicarea autovehiculelor parcate neregulamentar trebuie sa fie imediata si asigurata in permanenta

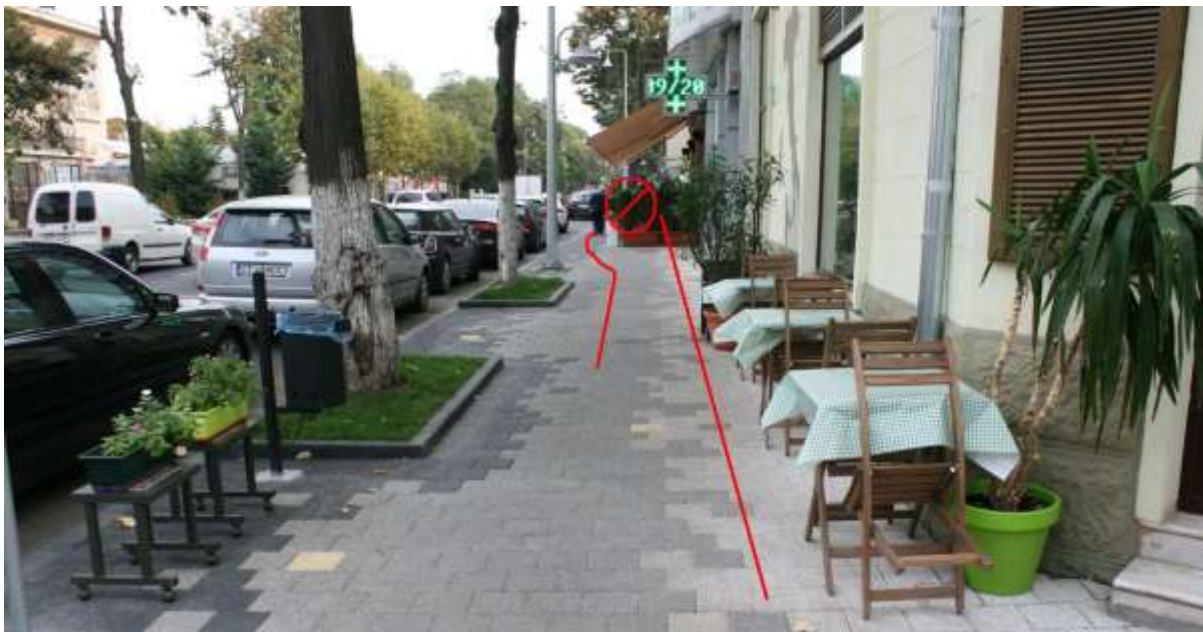
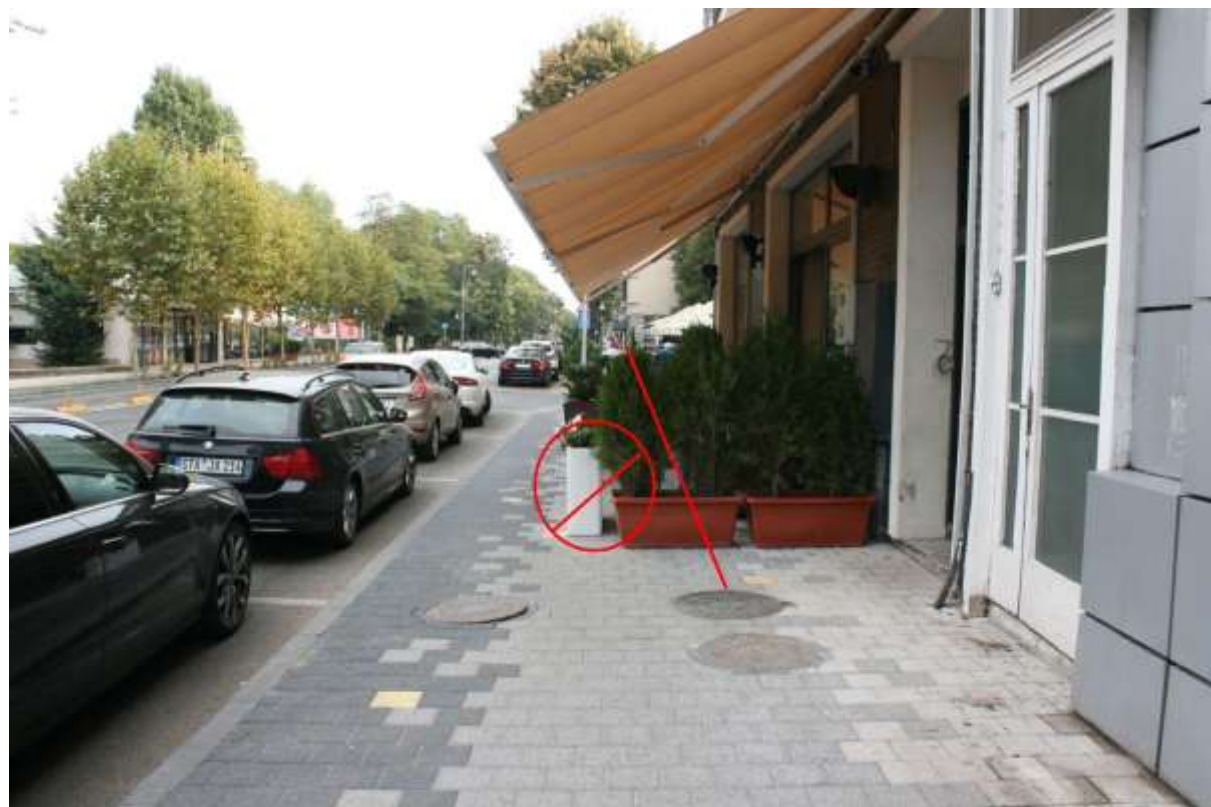
Amplasarea mobilierului prin strangularea spatiului pietonal (ex. Filicori), nu este de natura sa faciliteze deplasarea continua si fluiditatea, pietonii fiind nevoiti sa ocoleasca zonele blocate. Amplasarea acestui mobilier nu respecta prevederile Normativului NP-51.

Foto: Amplasare corecta (planul apropiat) si amplasare incorecta (plan indepartat) a mobilierului

Foto: Pentru asigurarea unui spatiu prietenos pentru oameni, mobilierul teraselor se amplaseaza acolo unde nu incomodeaza deplasarea, adica la bordura, in dreptul copacilor de aliniament. Terasetele se amplaseaza la marginea cladirii fie in cazul in care nu exista copaci de aliniament fie in cazul in care trotuarul are latime suficient de mare incat sa permita deplasarea pietonilor fara a face slalom printre terase si copaci. Pentru persoanele cu deficiente de vedere, aceste obstacole sunt periculoase, determinandu-le sa renunte la deplasarea in spatiul public. Administratia locala este obligata de Normativul NP-51 sa ofere trasee tactile persoanelor cu deficiente de vedere. Aceste trasee pot fi asigurate prin marcaj tactil sau prin asigurarea continuitatii deplasarii pe langa cladiri, garduri etc

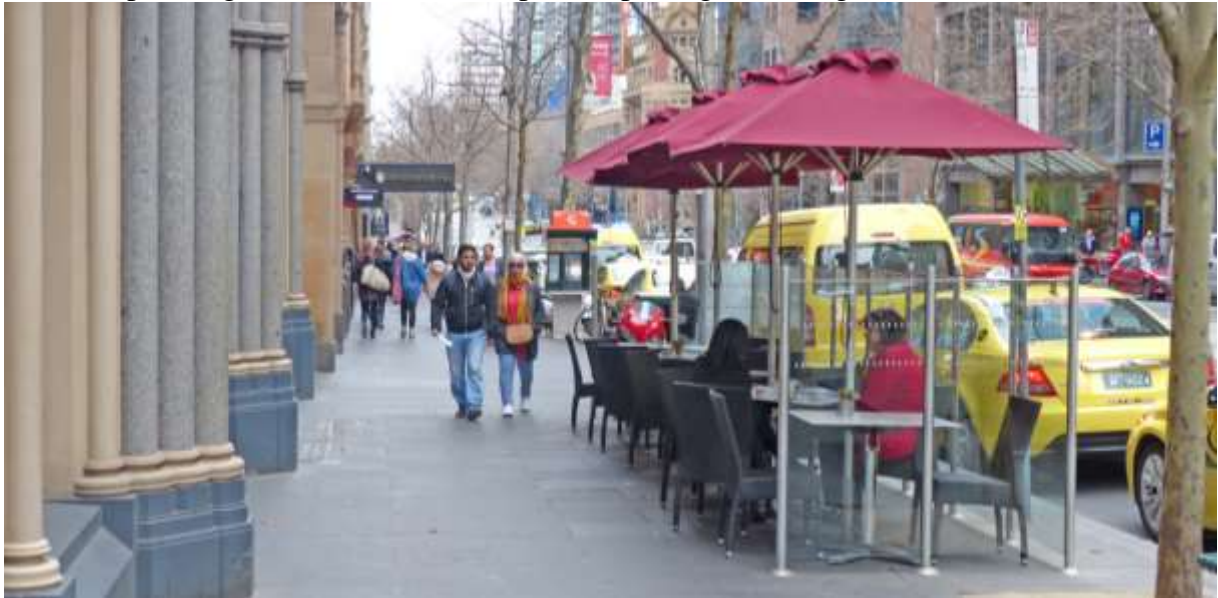
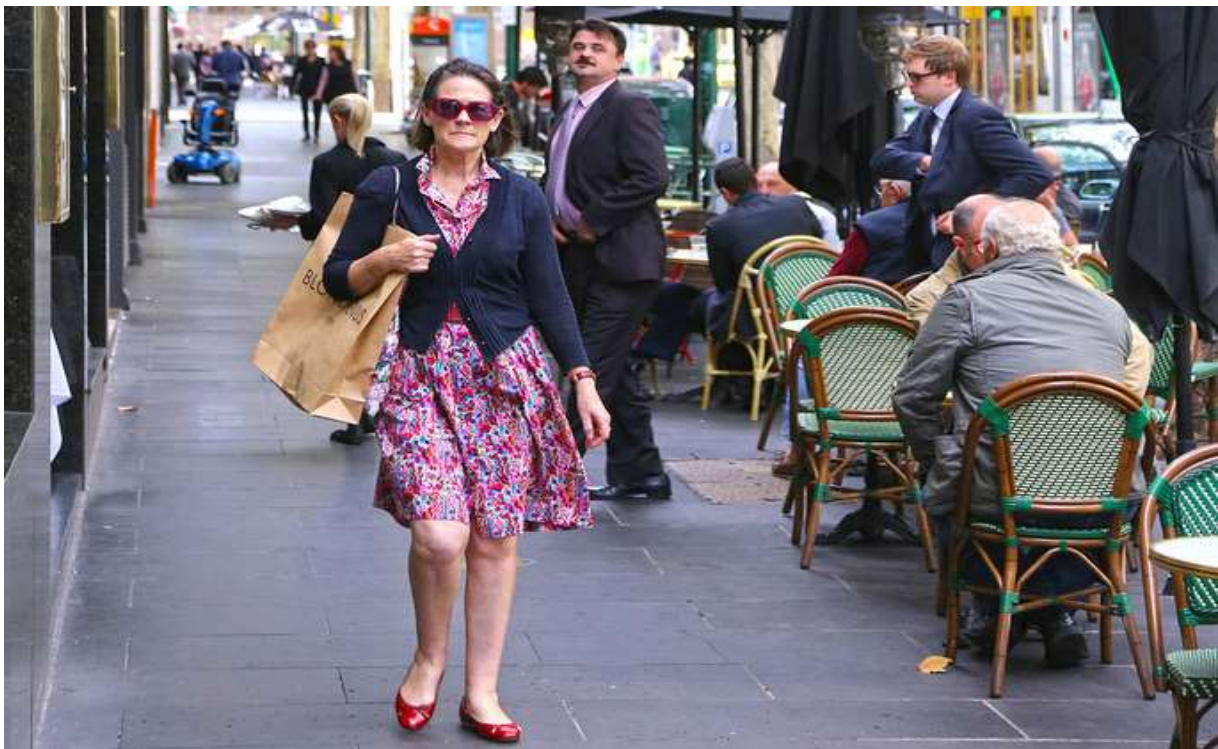
Foto: Politicile recente recomanda amplasarea teraselor in spatiul auto, de-a lungul parcarilor laterale. Rolul acestor politici este de a descuraja deplasările motorizate, rezultatul fiind decongestionarea traficului motorizate și, în final, creșterea calitatii aerului. Iată câteva exemple:

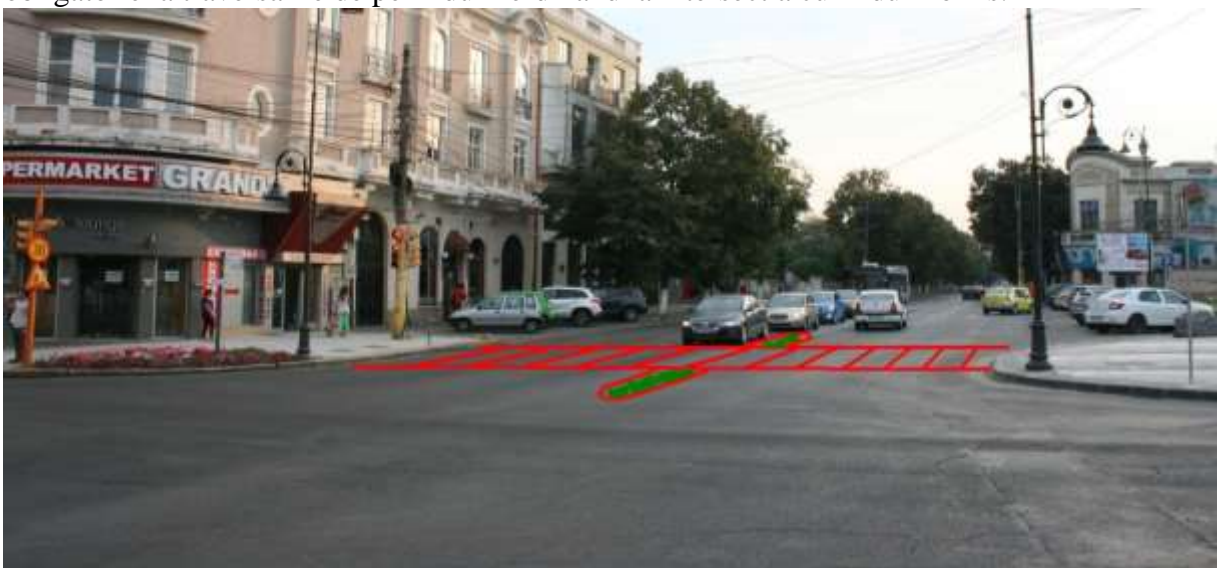
Tot la capitolul continuitate am gasit si perpetuarea masurii aberante prin care a fost desfiintata trecerea de pietoni de la Grand. In loc sa repare aceasta masura de descurajare a deplasarilor pietonale, proiectul realizat pe Tomis obliga in continuare oamenii sa ocoleasca, parcurgand trei treceri si trei faze diferite de semafor pentru a traversa de la Grant pe trotuarul din fata fostului Hotel Continental. Printr-un simplu exercitiu se poate imagina ce inseamna asta pentru un batran sau pentru o persoana in scaun rulant, care trebuie sa astepte de trei ori trecerea masinilor.

Foto: Cerinta: Refacerea trecerii de pietoni. Construirea unor insule pentru odihna este obligatorie la traversarile de pe B-dul Ferdinand la intersectia cu B-dul Tomis.

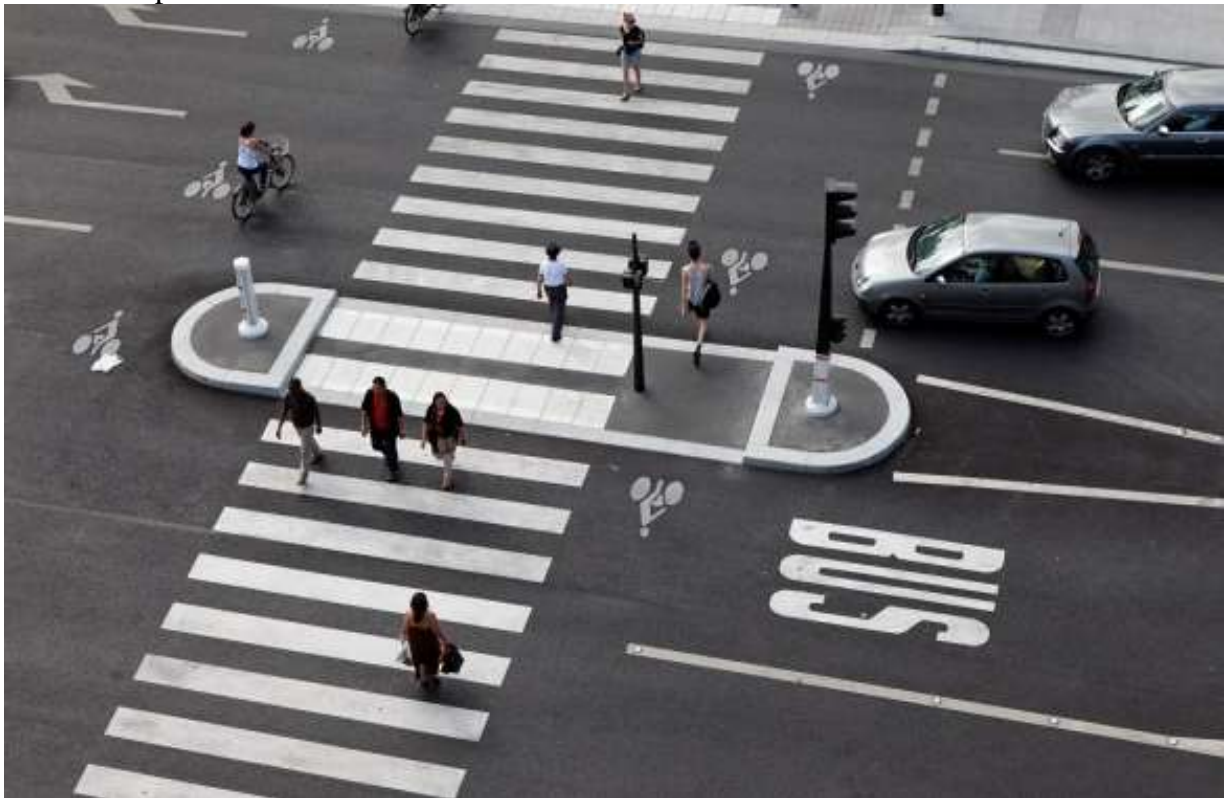
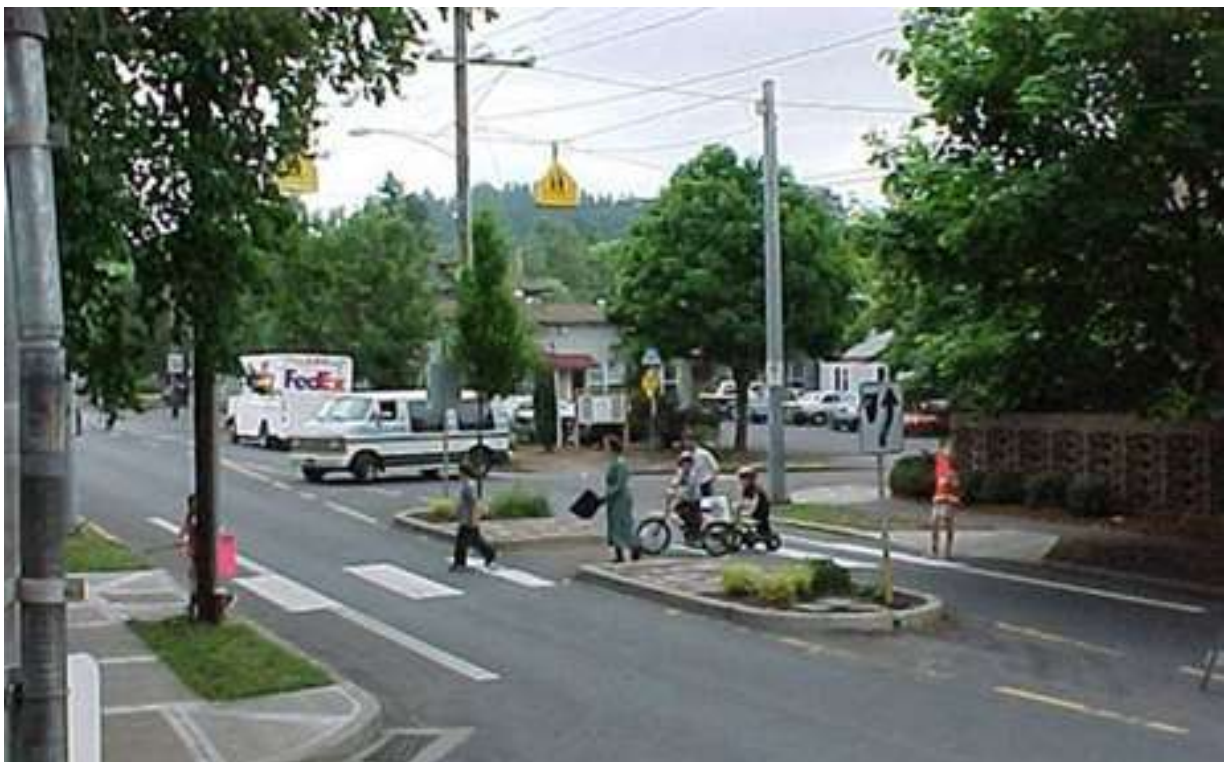
Foto: Exemple de insule de odihna.

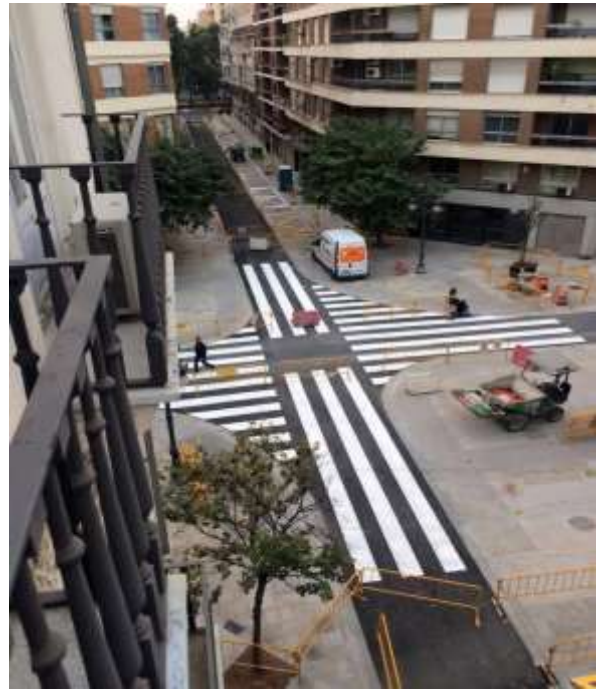
Foto: In orasul modern, trecerile sunt adaptate la nevoile pietonilor, atat ca frecventa cat si ca dimensiuni si directii

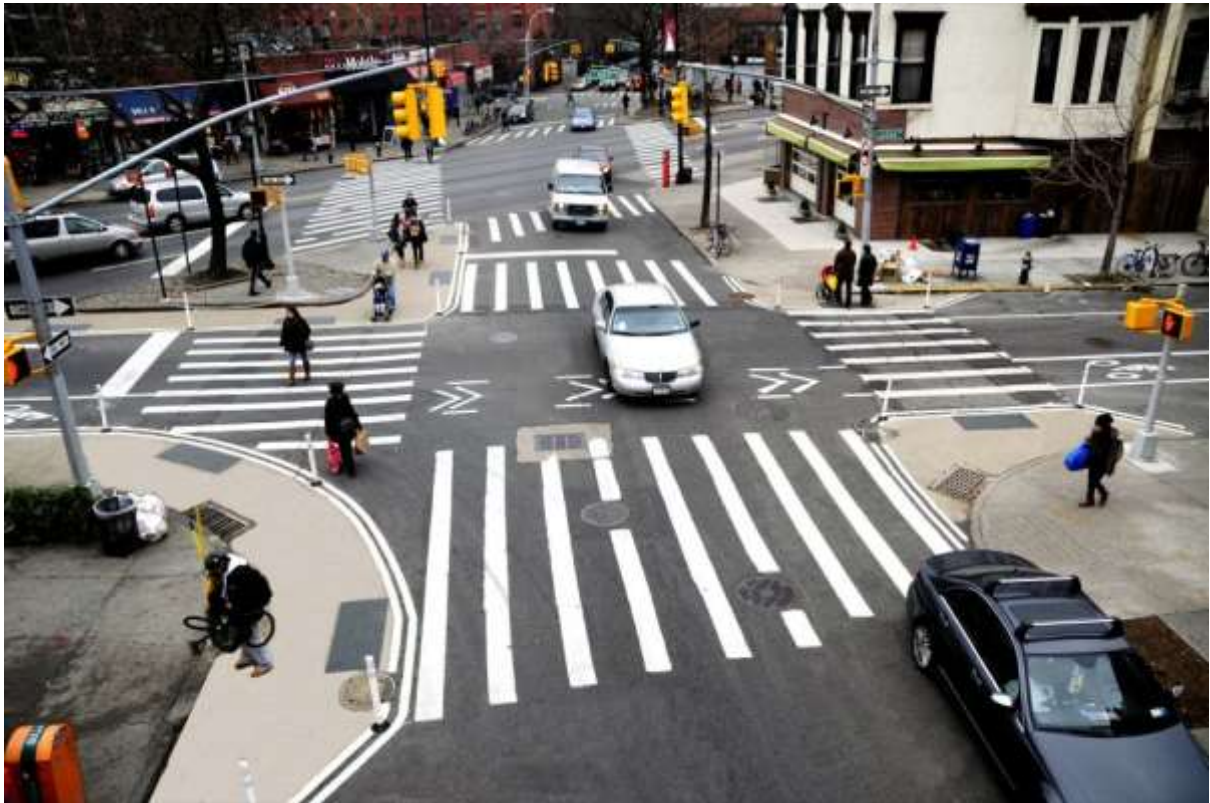
Foto: Inainte si dupa, cu respectarea nevoilor oamenilor

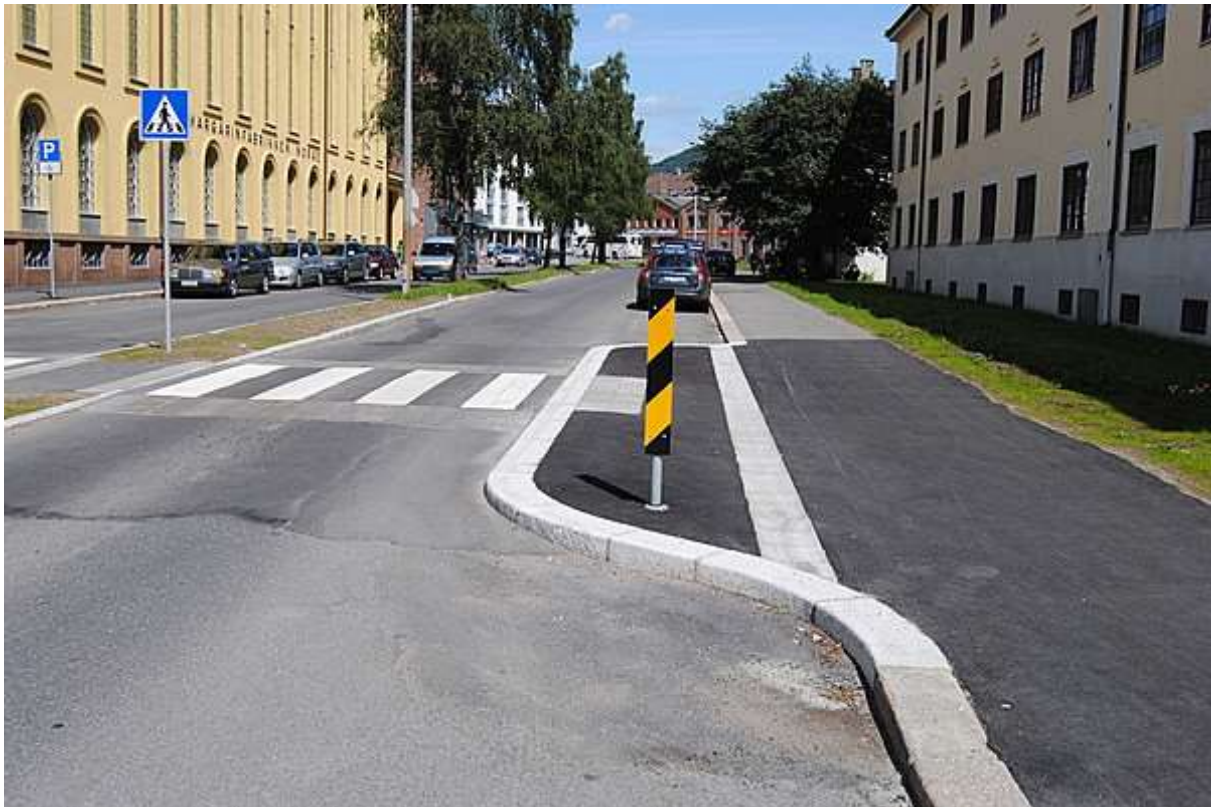
Foto: Simulare 3D - Trecere de pietoni cu distanta redusa, insula de odihna (cand este cazul) si ridicarea suprafetei de traversare la nivelul trotuarului pentru siguranta pietonilor.
