RAPORT PRIVIND ANALIZA LUCRARILOR DE PE BULEVARDUL TOMIS (CONSTANTA, 2016)

Bulevardul Tomis din Constanta a facut obiectul unei ample reamenajari in perioada campaniei electorale din primavara anului 2016. Din cauza complexitatii lucrarilor, a lipsei de organizare, termenelor nerealiste si lipsei responsabilitatii, desi data finalizarii era 5 iunie, pre-ziua alegerilor, lucrarile nu s-au incheiat nici pana astazi.

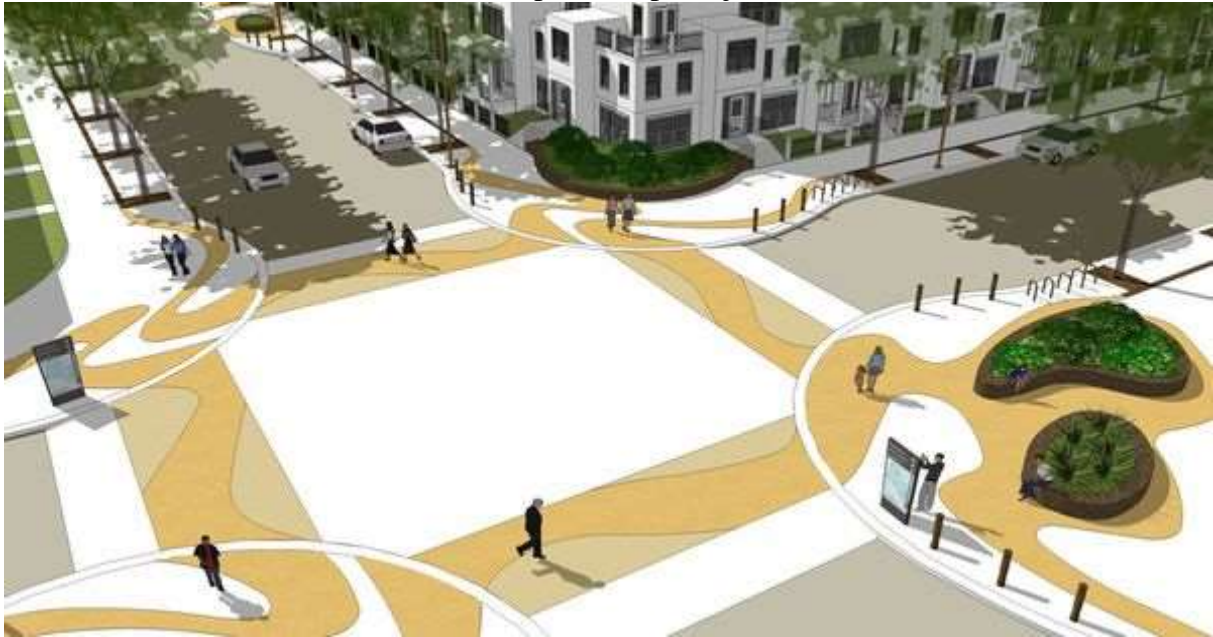
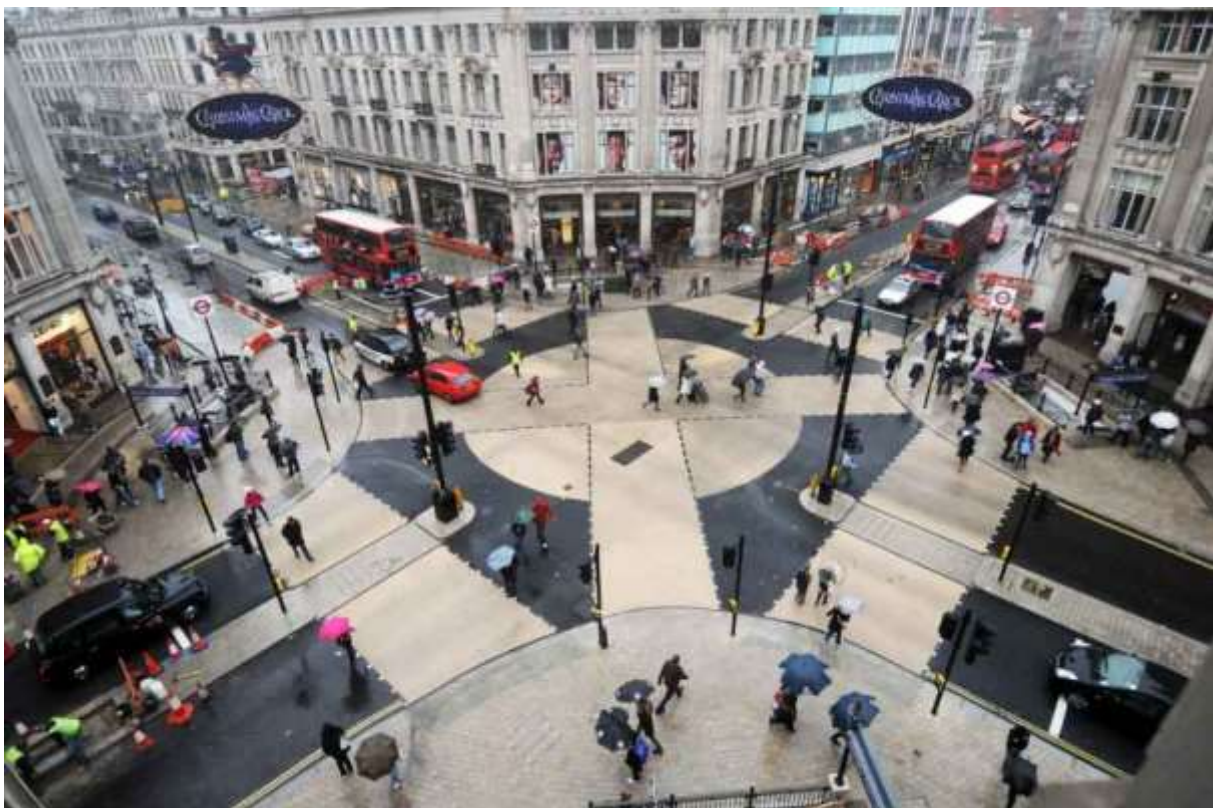
Foto: In orasul modern, intreaga intersectie este prietenoasa cu oamenii. Finisajul deosebit al suprafetei, amplasarea la acelasi nivel cu trotuarul si posibilitatea de a traversa in orice directie fac ca intersectiile sa nu mai fie sperietori primejdioase la adresa oamenilor.

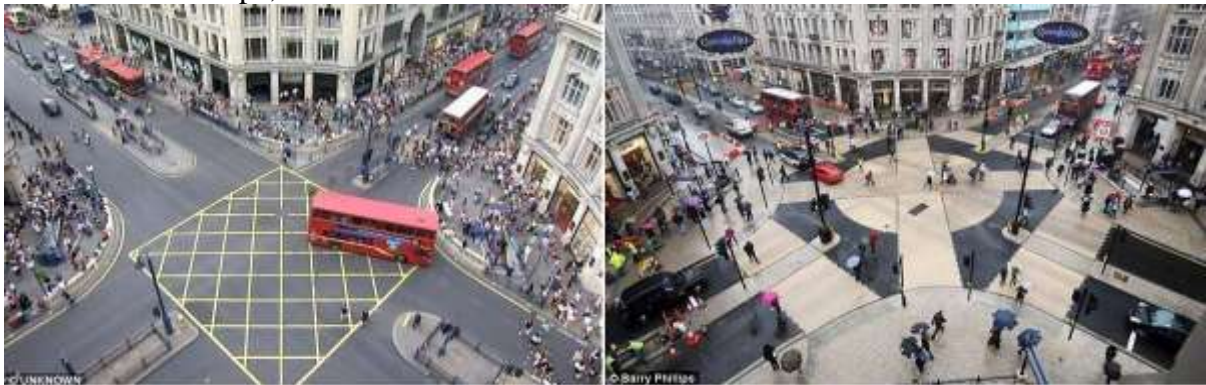
Foto: Inainte si dupa, umanizarea intersecțiilor.

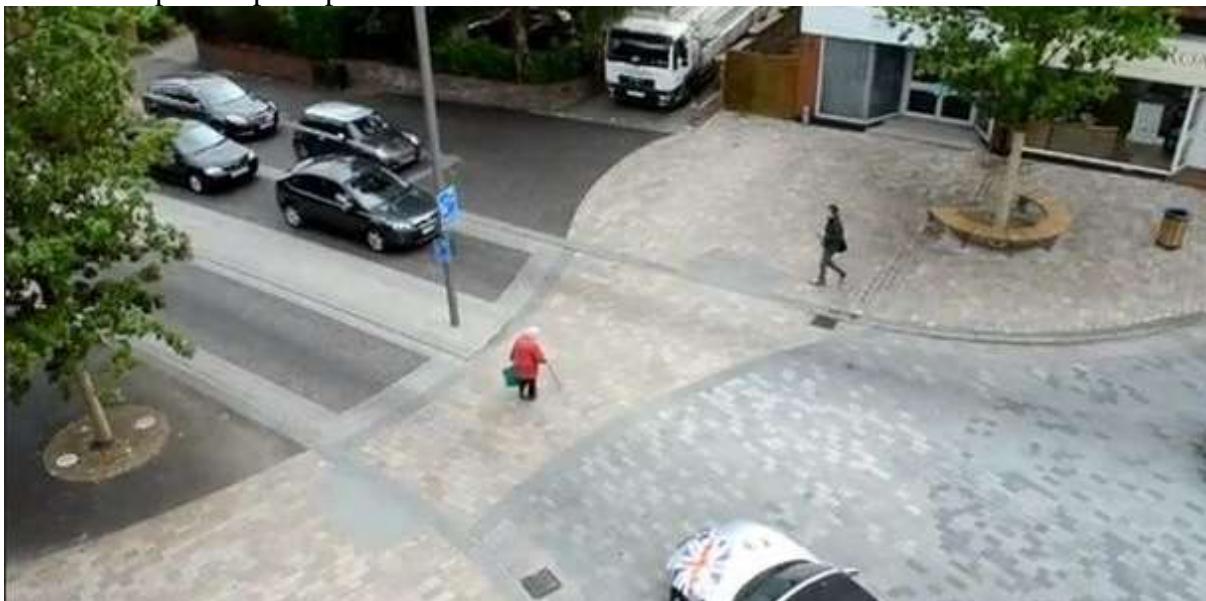
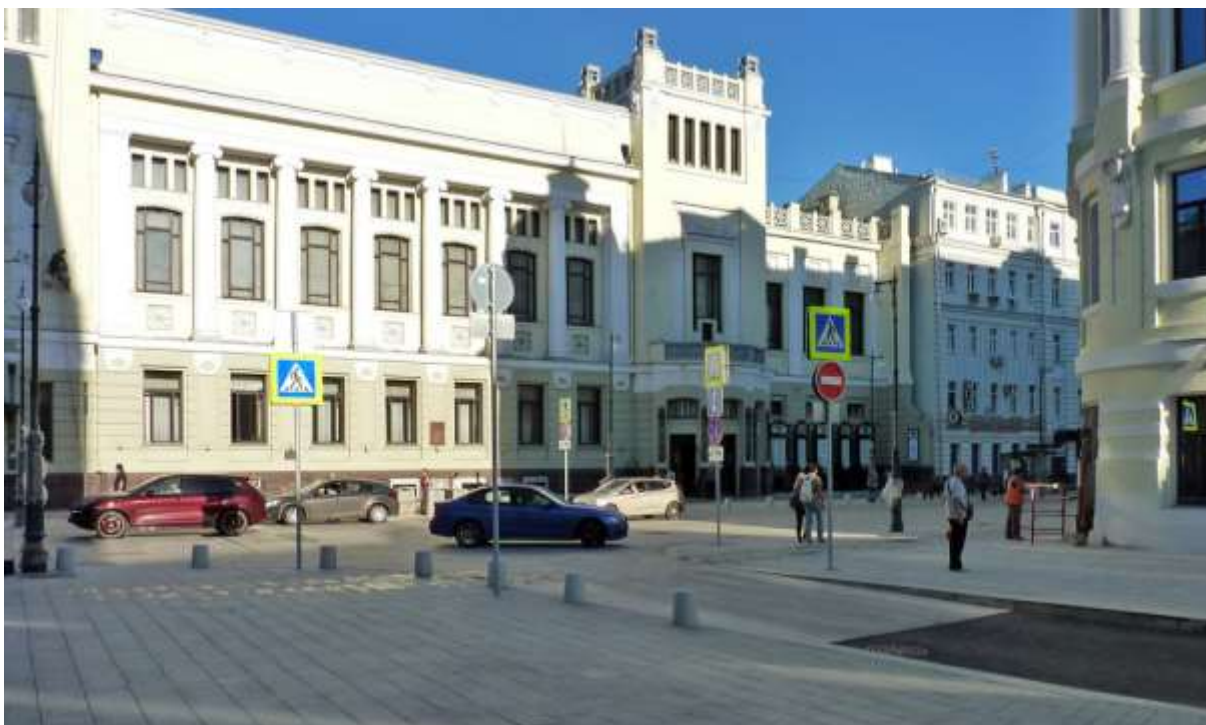
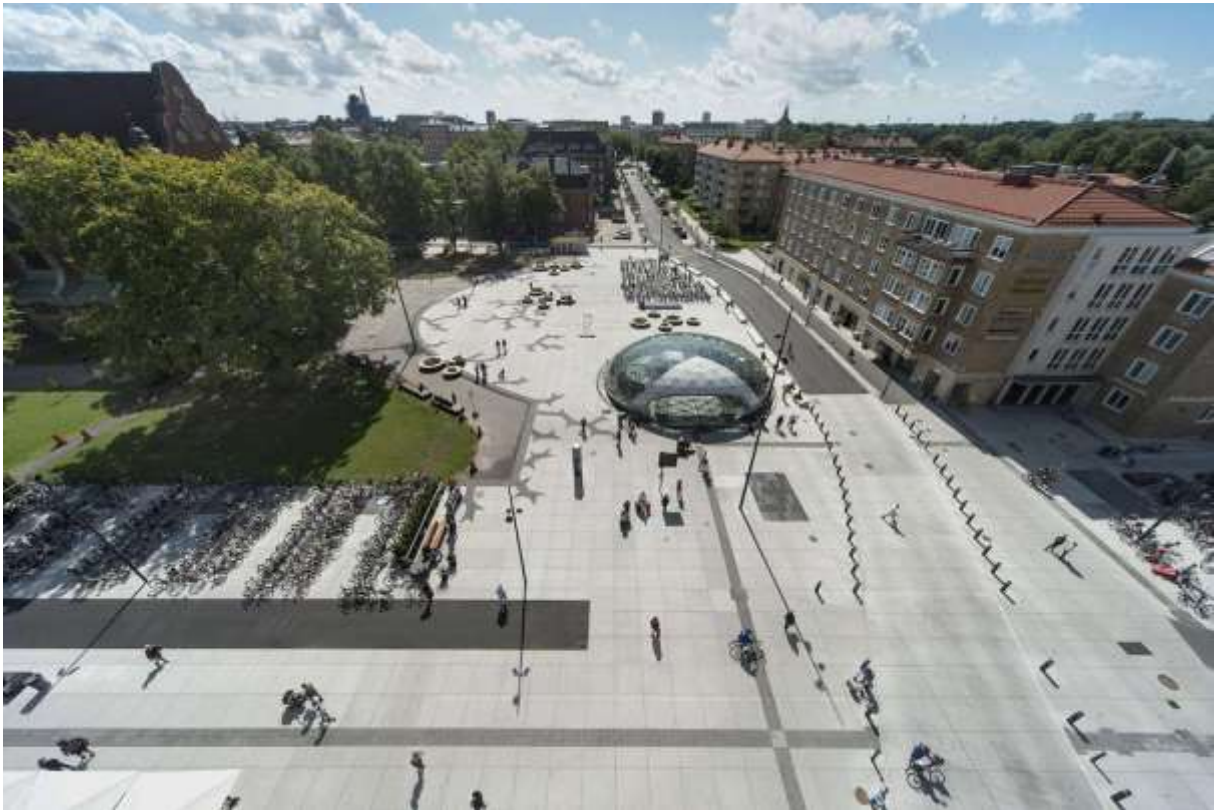
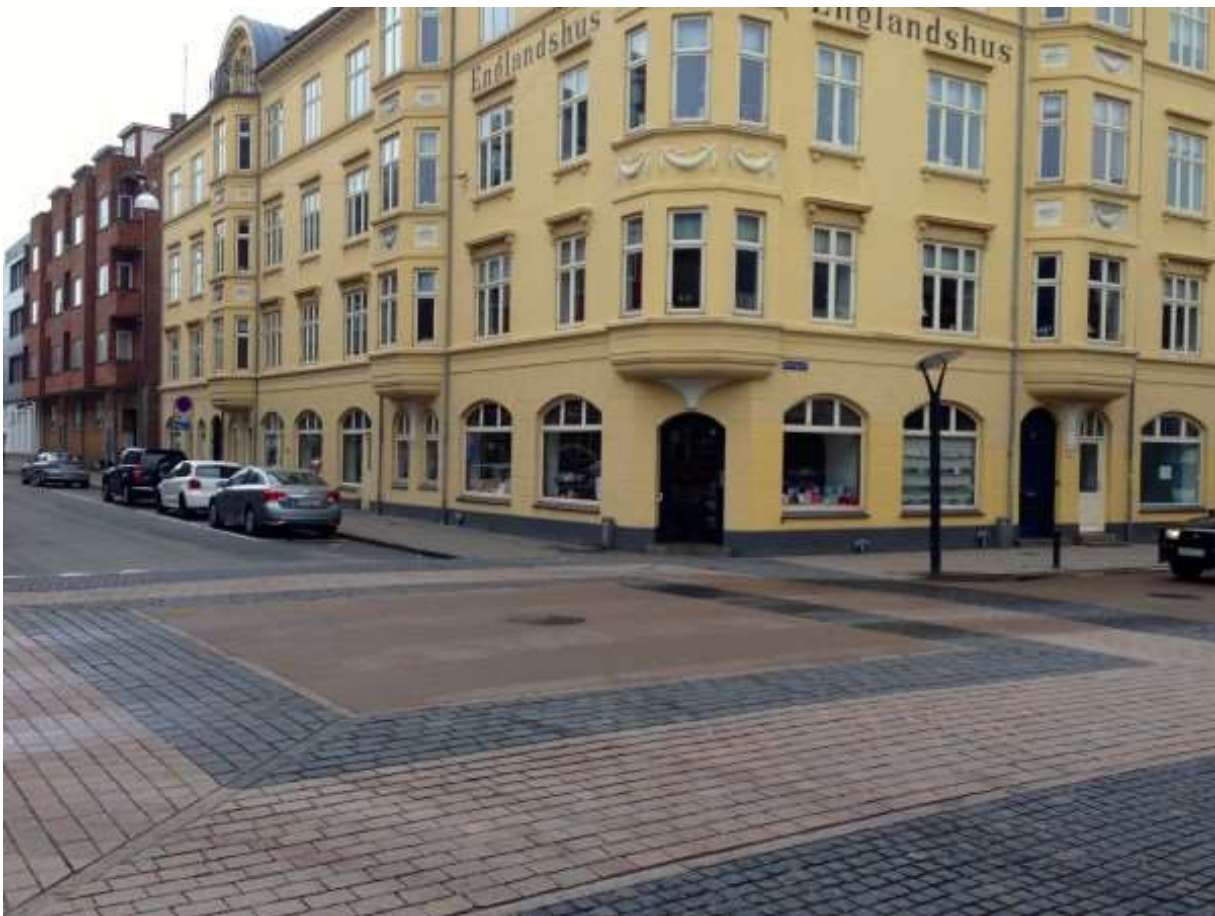
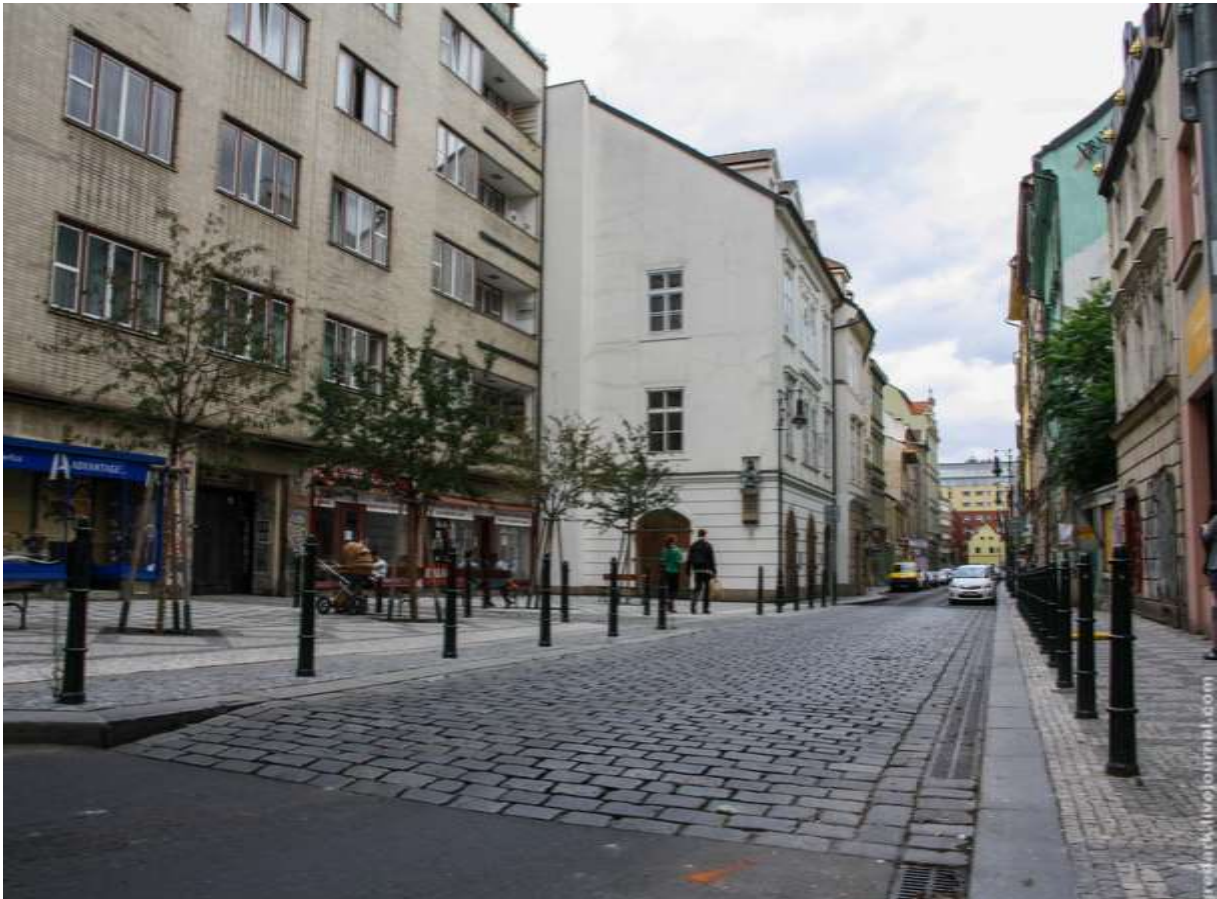
Foto: Exemple de spatiu pietonal continuu in intersecții.

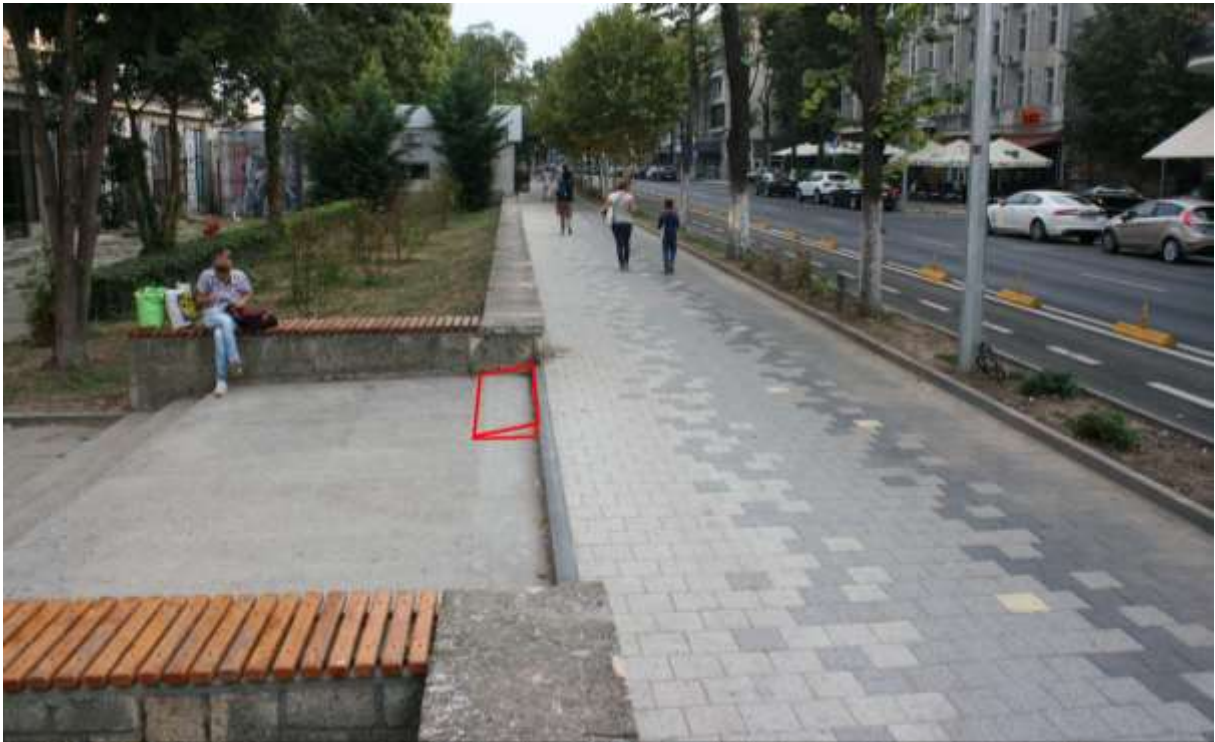
Foto: Carosabil sau trotuar? Santuri sau suprafata plana? Persoanele cu deficiente de vedere nu percep aceste diferente.

In cazul de pe B-dul Tomis, folosirea pavelelor de culoarea asfaltului, inspre latura carosabila, poate induce o senzatie de confuzie chiar si in randul

persoanelor fara dificultati de vedere; este spatiu pietonal sau nu? Identitatea spatiala a spatiului pietonal ar trebui sa fie definita clar, atat prin materiale, finisaje, culoare, cat si prin contrast cu spatiul auto sau cel dedicat bicicletelor.

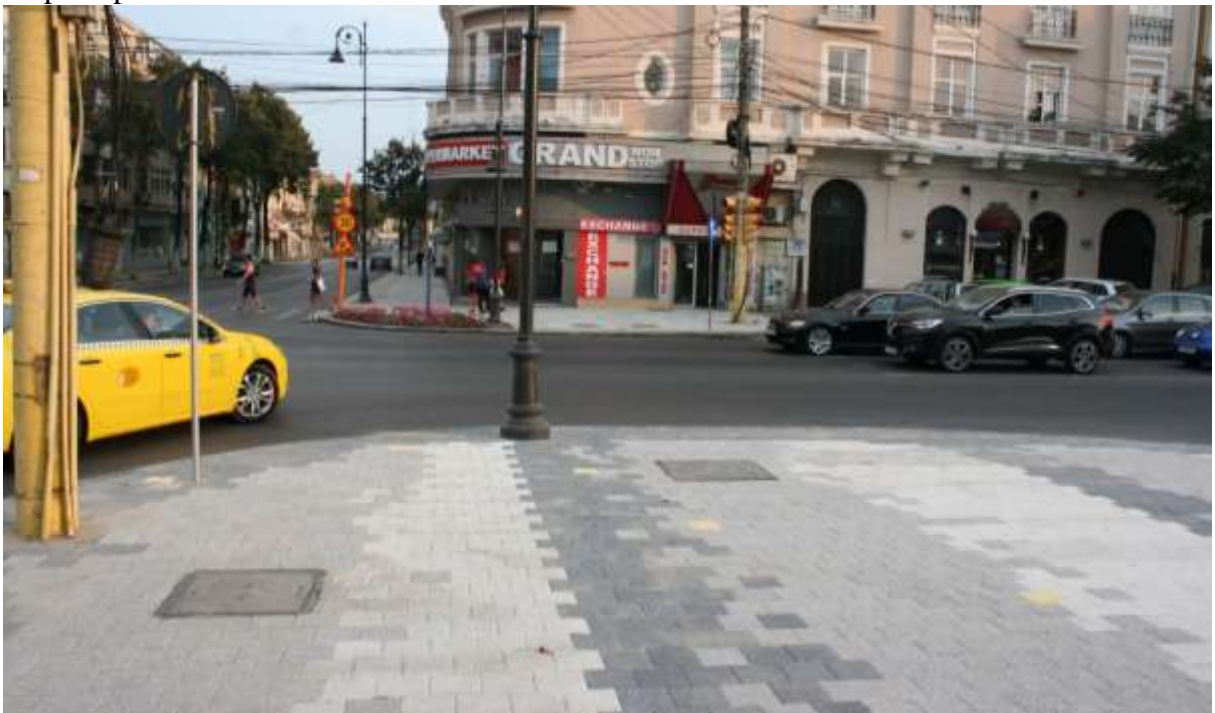
Foto: Sursa care pare a fi servit ca inspiratie, insa prost inteleasa si aplicata. In cazul original pixelarea nu are doar rol estetic, ci serveste la delimitarea vizuala foarte clara a unor spatii destinate diferitelor moduri de deplasare, pietoni, biciclete, automobile. In cazul de fata gradarea nuanțelor de gri urmărește exact ierarhizarea spațiilor fără a crea confuzii. Cel mai apropiat exercitiu pentru a ne imagina punctul de vedere al unei persoane cu deficiente de vedere este să privim imaginile cu ochii întredeschisi, printre pleoape.

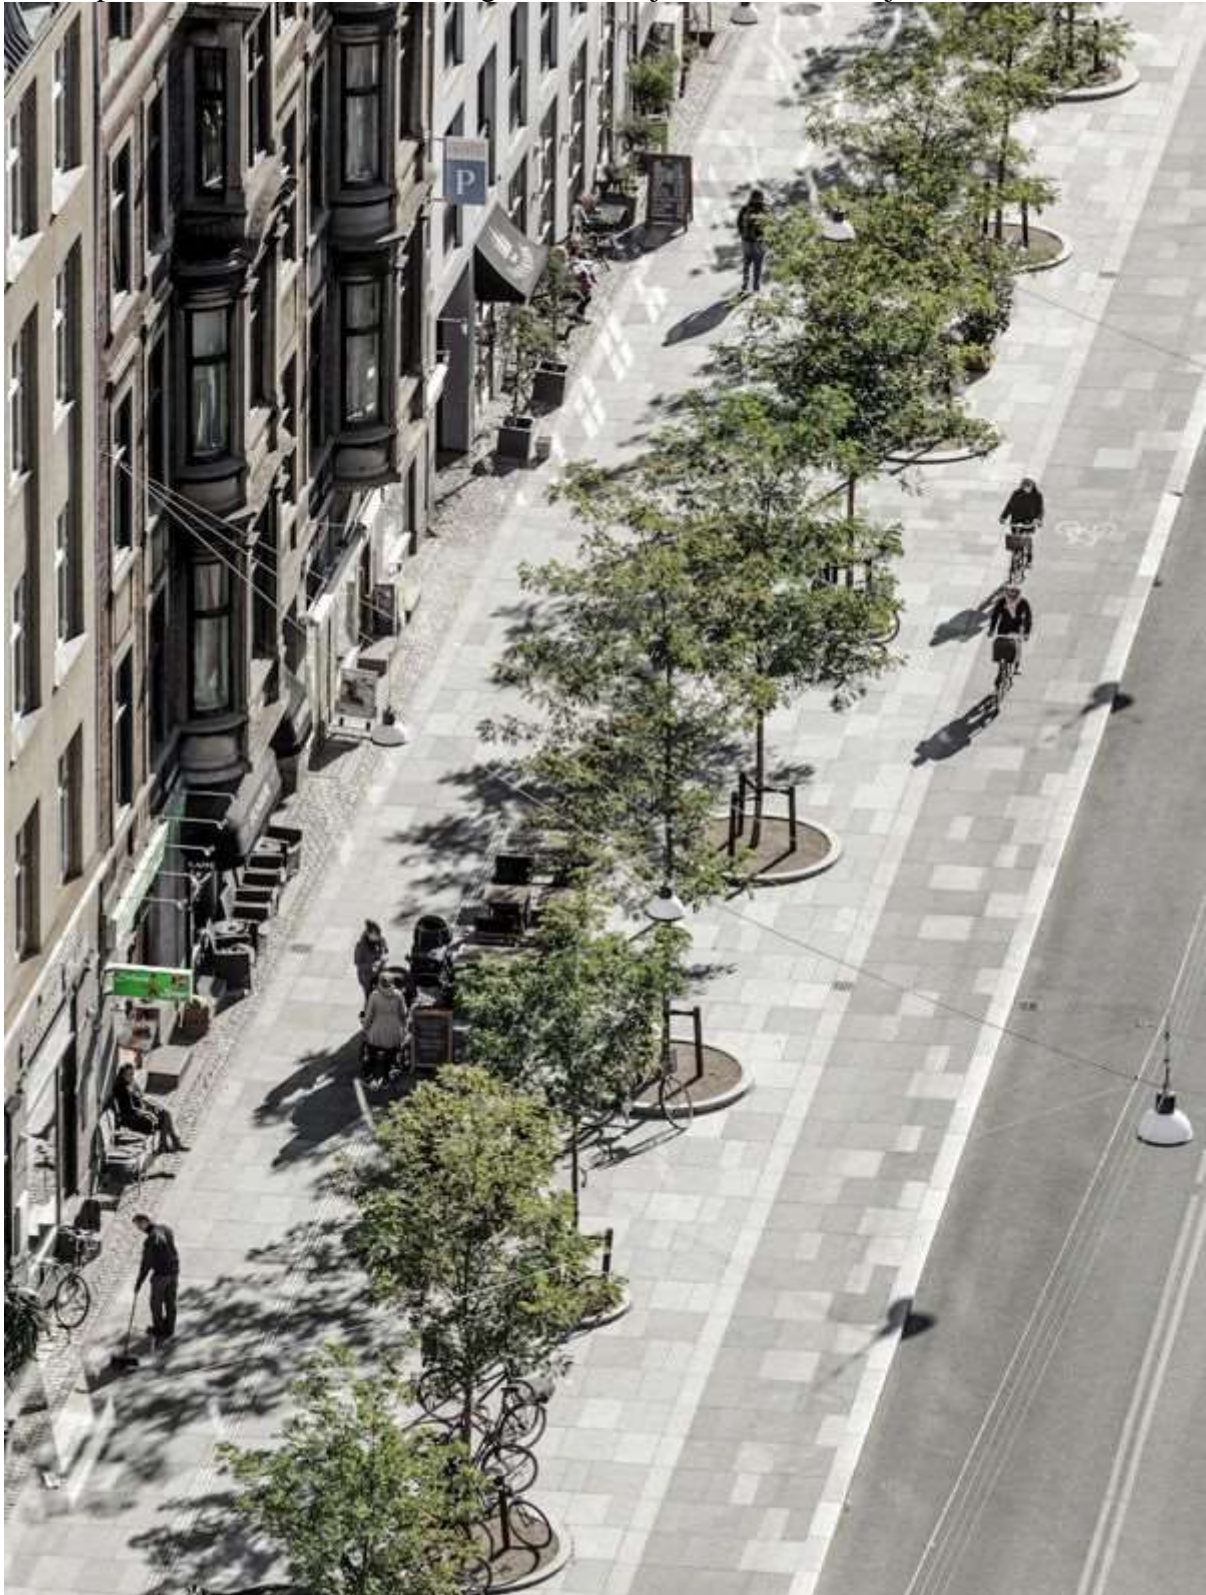
Pentru persoanele fără vedere, în imaginea de mai jos, se vede marcajul tactil dedicat.

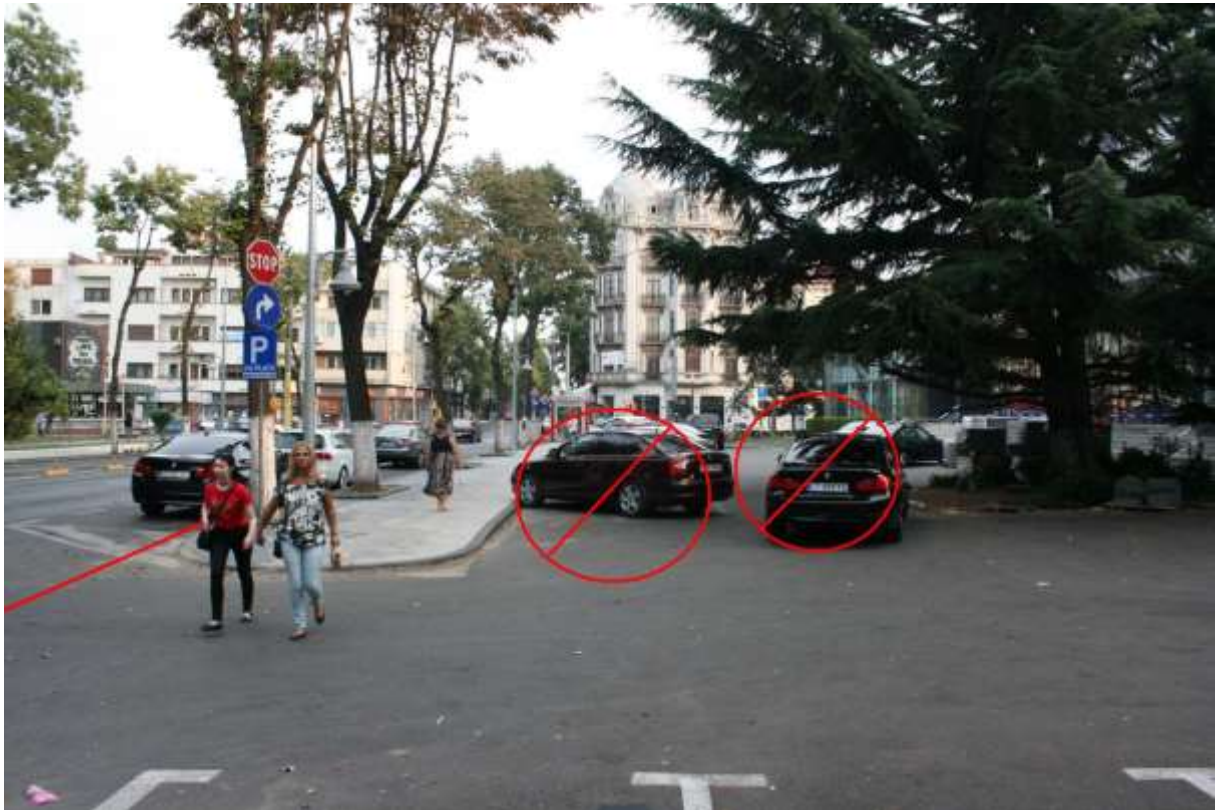
Foto: Piateta din fata postei transformata in parcare.

Desi in Constanta a existat intotdeauna un deficit de asemenea spatii, in ultimii ani, administratia a privatizat/desfiintat abuziv suprafete enorme ale spatiului public. Si in zona care a facut obiectul reabilitarii B-dului Tomis au existat doua asemenea spatii, desfiintate abuziv. Este vorba despre scuarul din fata blocului circular de la Capitol si de piateta din fata fostei cladiri a postei, la intersectia cu Stefan cel Mare. In aceste spatii au fost amenajate abuziv parcari, care au avut ca efect micșorarea suprafetei spatiilor verzi, gonirea oamenilor din spatiul public si aglomerarea zonei cu masini. In mod firesc, reamenajarea Tomisului ar fi trebuit sa recupereze aceste depozite de masini si sa redea spatiile catre oameni, care sunt utilizatorii de drept ai orasului. Dimpotriva, reabilitarea Tomisului, a intarit abuzul prin extinderea si amenajarea definitiva a acestor spatii ca "depozite de masini". Aceste spatii trebuie redade de urgenta publicului, si amenajate cu mobilier urban si vegetatie, pentru a fi cat mai primitoare cu oamenii.

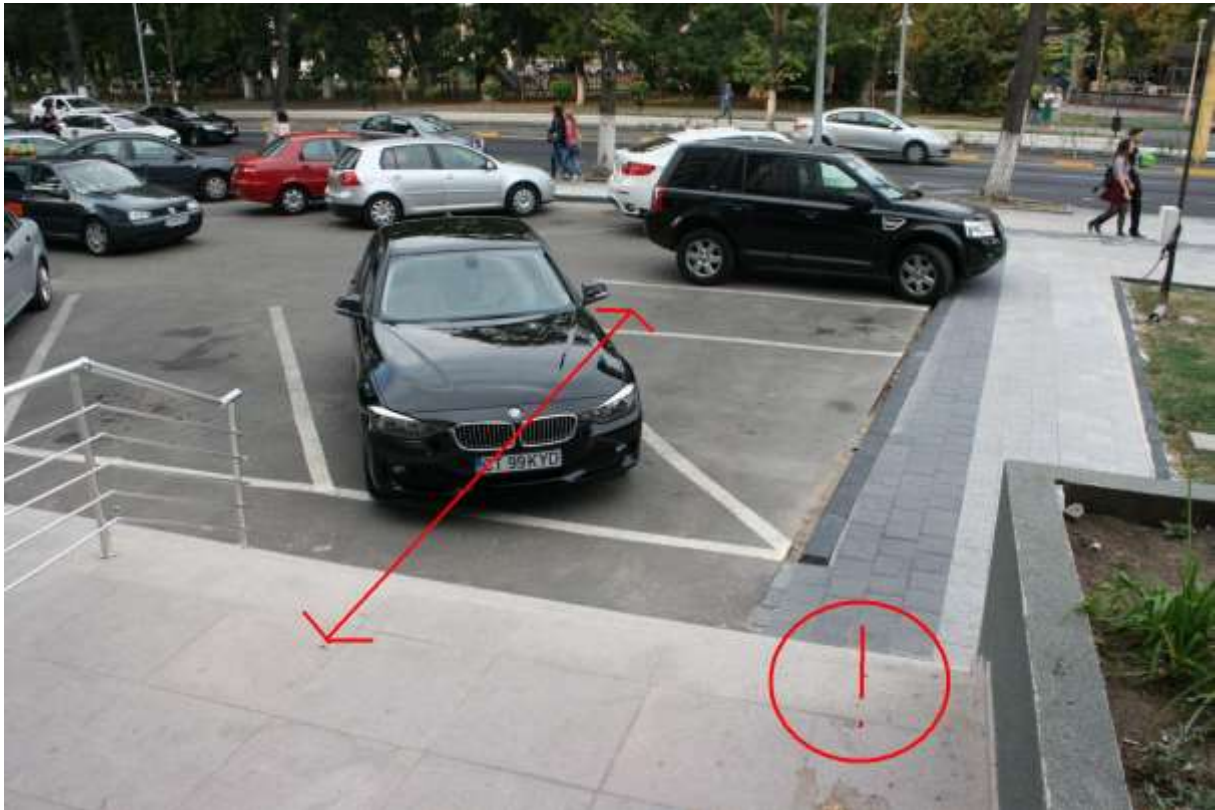
Foto: Accesul la intrarea in cladire se face acum pe o latime de 50-60cm din latimea scarii.

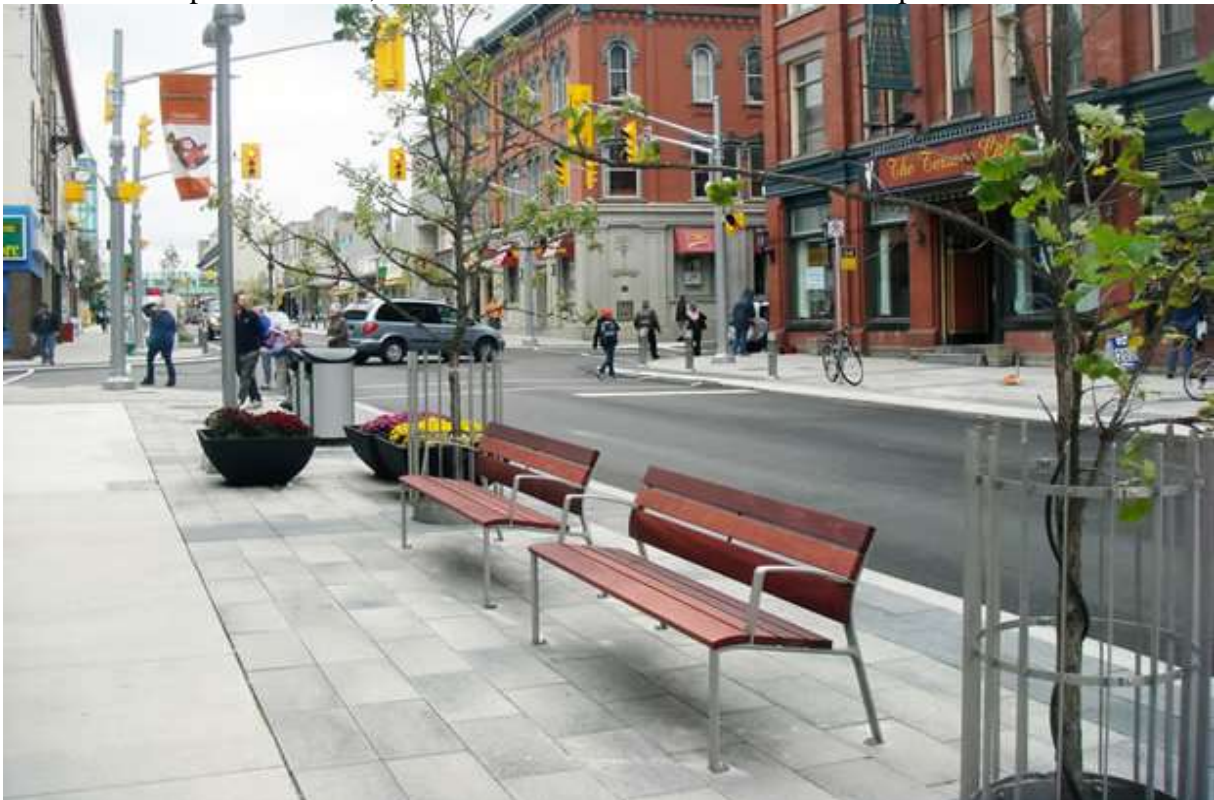
Foto: Alte obstacole in calea pietonilor

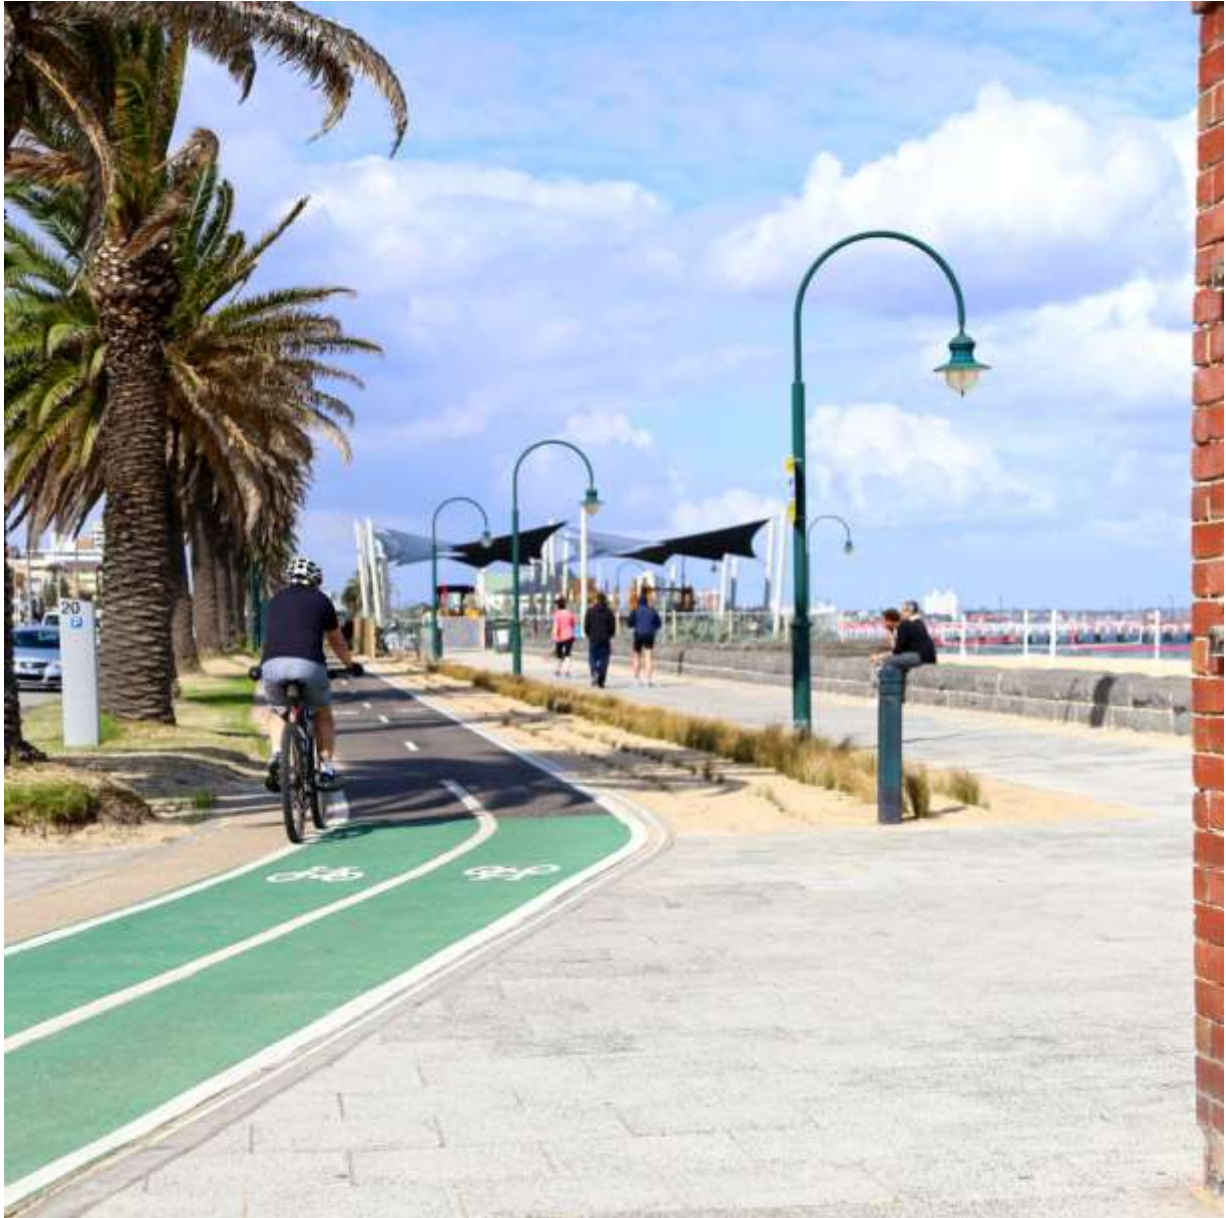
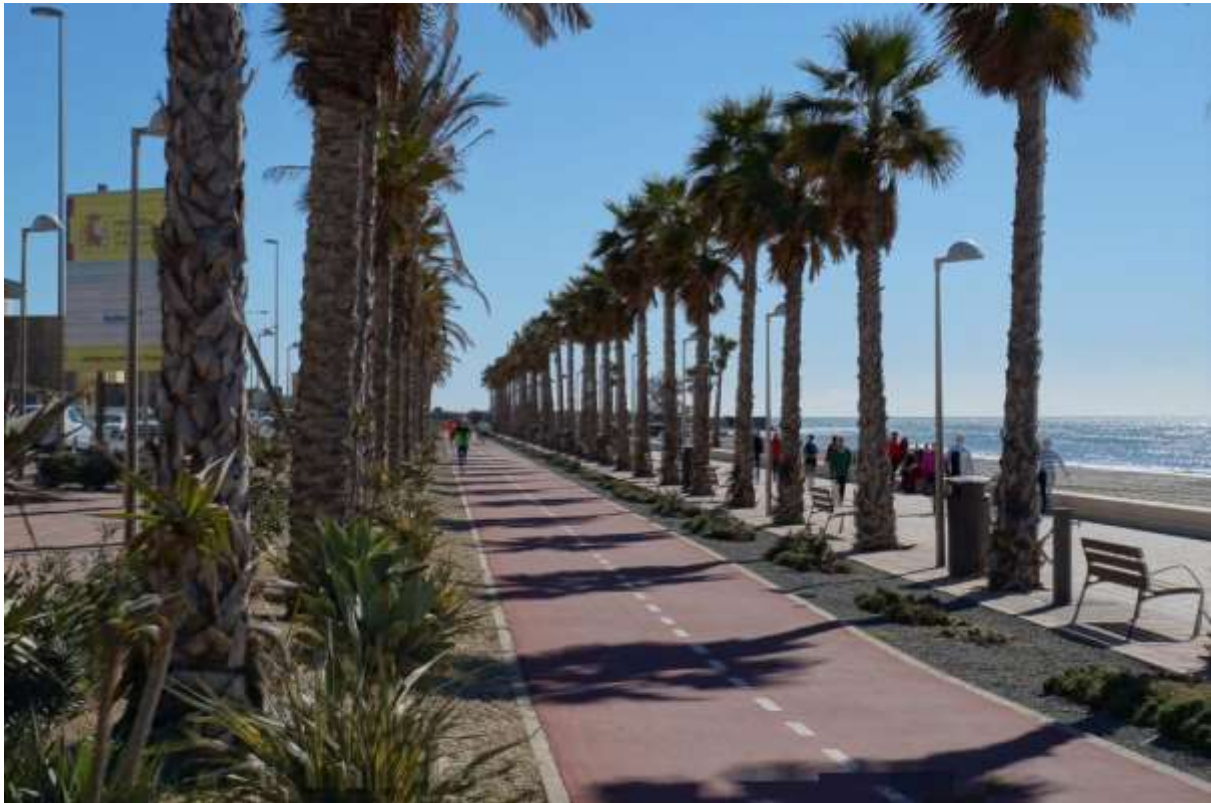
Foto: Exemple de pista pe promenade. Se pot observa dimensiunile corecte și delimitarea fizică față de spațiul pietonal.

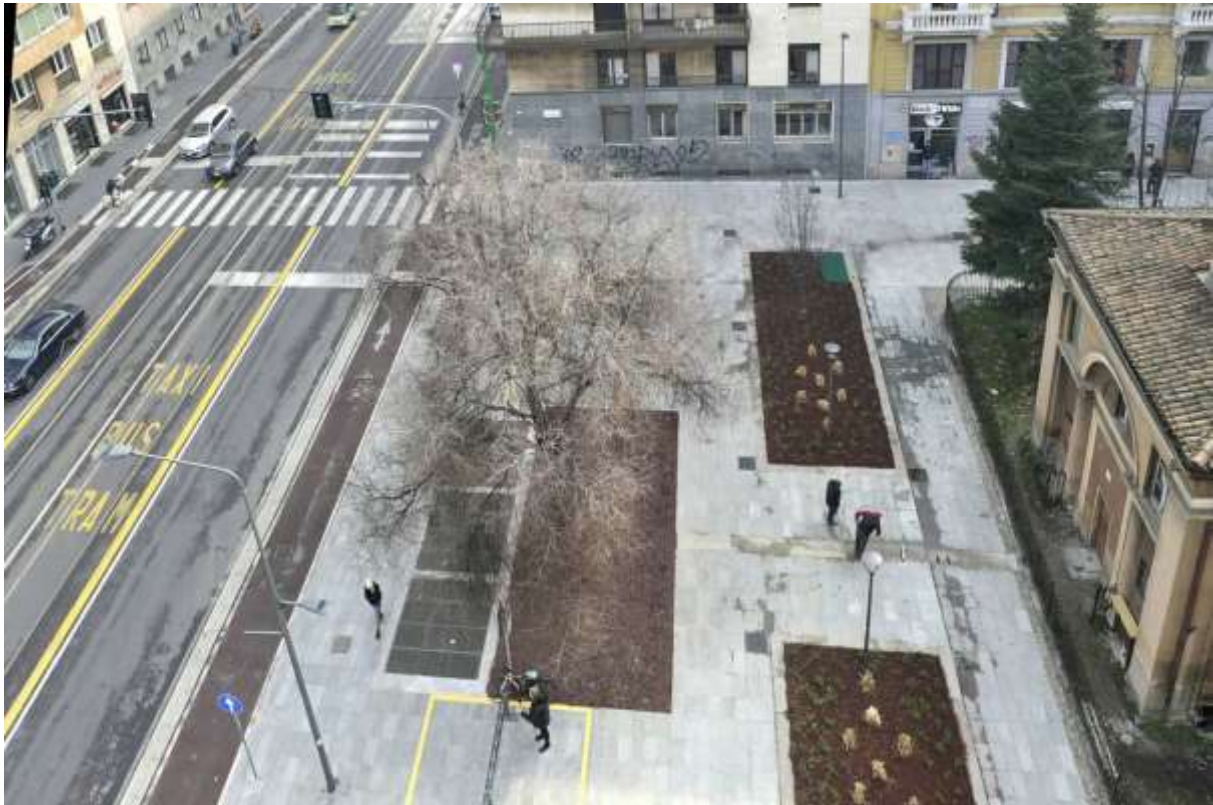
Foto: Pista pentru biciclete pe fiecare sens

In primul rand este vorba despre principii. Scopul unei piste nu este doar de a lega punctele A si B, ci si de a putea fi accesata in punctele A si B, intr-o retea functionala. De regula, pistele pentru biciclete se realizeaza intre trotuar si carosabil, pe fiecare sens de mers, in directia traficului auto. In cazul sensurilor auto unice se practica pista pe contrasens, bineinteles respectand reguli de siguranta. Legaturile, intre aceste piste pe fiecare sens de mers, se fac la fiecare intersectie, in paralel cu trecerile pentru pietoni, creand astfel o infrastructura continua si permitand transferul de pe un sens pe altul intr-un fel de lant de sisteme giratorii pentru biciclete. In acest fel, fiecare proprietate care margineste strada poate fi accesata usor de catre biciclisti, acesta fiind unul dintre scopurile infrastructurii respective.

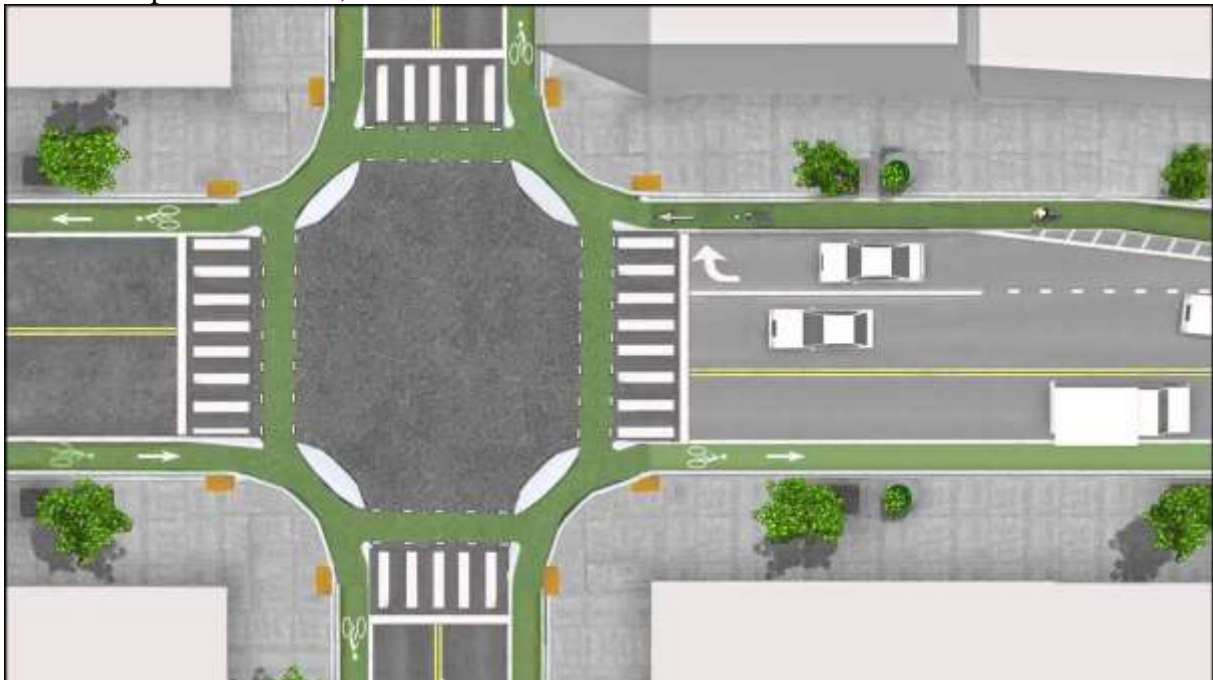
Foto: Piste pe fiecare sens, in retea si cu traversarea intersectiilor

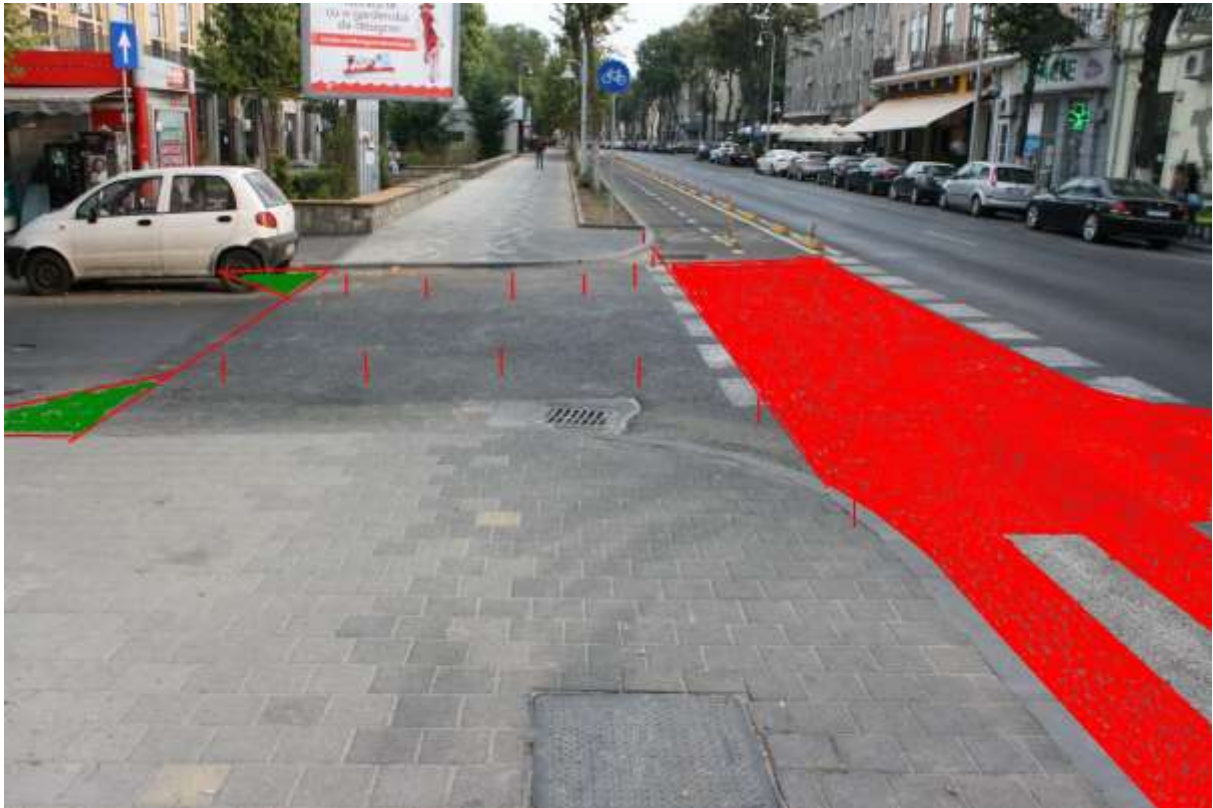
Foto: Sugestii - marcarea pistei prin culoare pentru o vizibilitate mai buna, in zonele de conflict. Continuarea trotuarului in intersectii, ingustarea accesului auto prin amplasarea de bolarzi sau mobilier urban.
