RAPORT PRIVIND ANALIZA LUCRARILOR DE PE BULEVARDUL TOMIS (CONSTANTA, 2016)

Bulevardul Tomis din Constanta a facut obiectul unei ample reamenajari in perioada campaniei electorale din primavara anului 2016. Din cauza complexitatii lucrarilor, a lipsei de organizare, termenelor nerealiste si lipsei responsabilitatii, desi data finalizarii era 5 iunie, pre-ziua alegerilor, lucrarile nu s-au incheiat nici pana astazi.

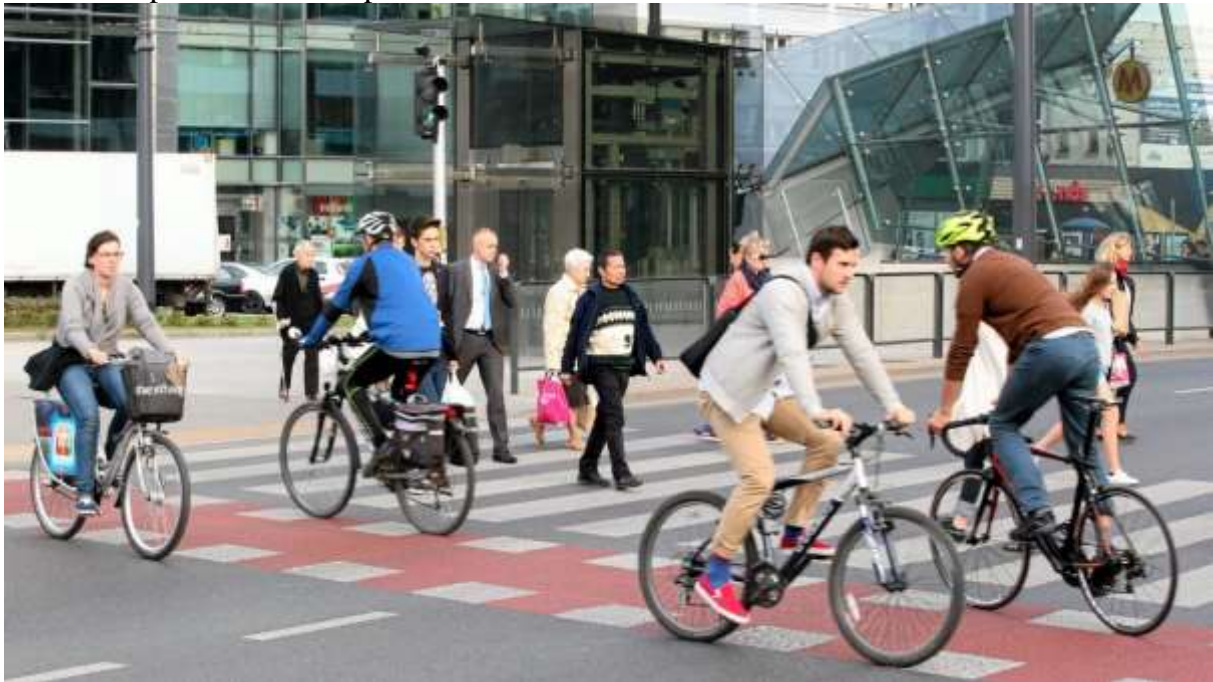
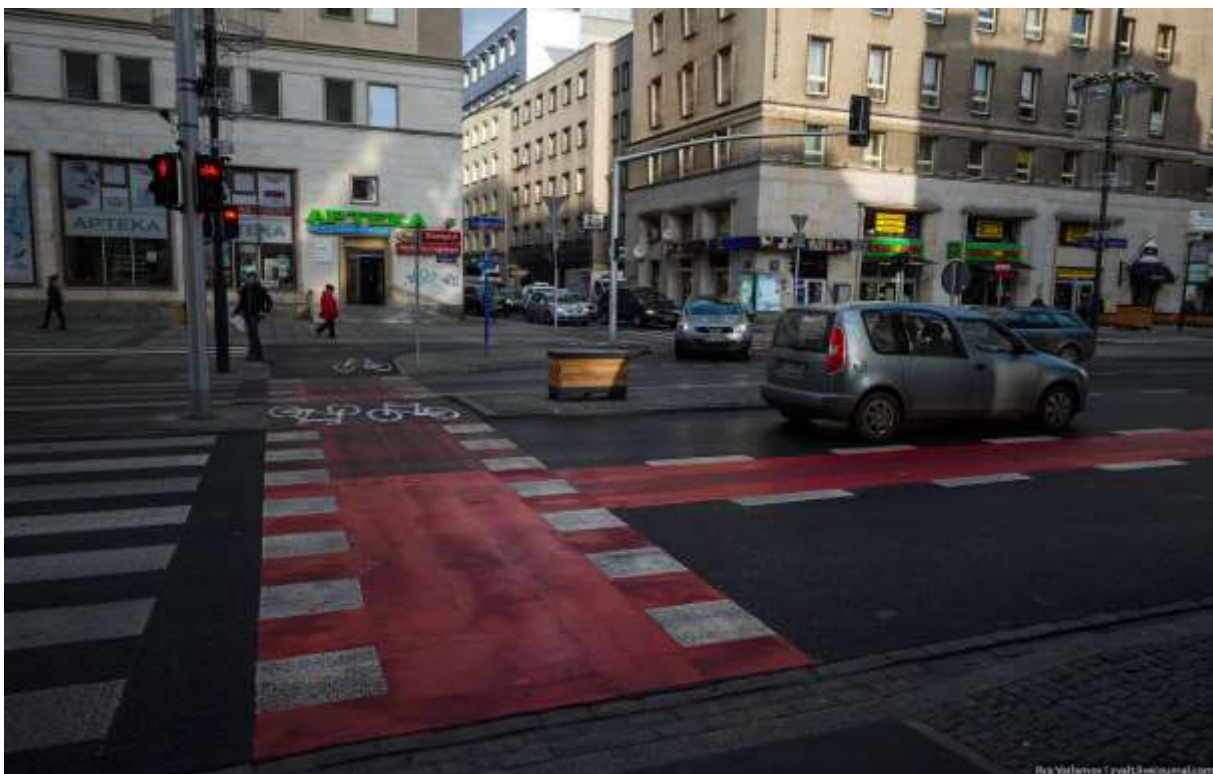
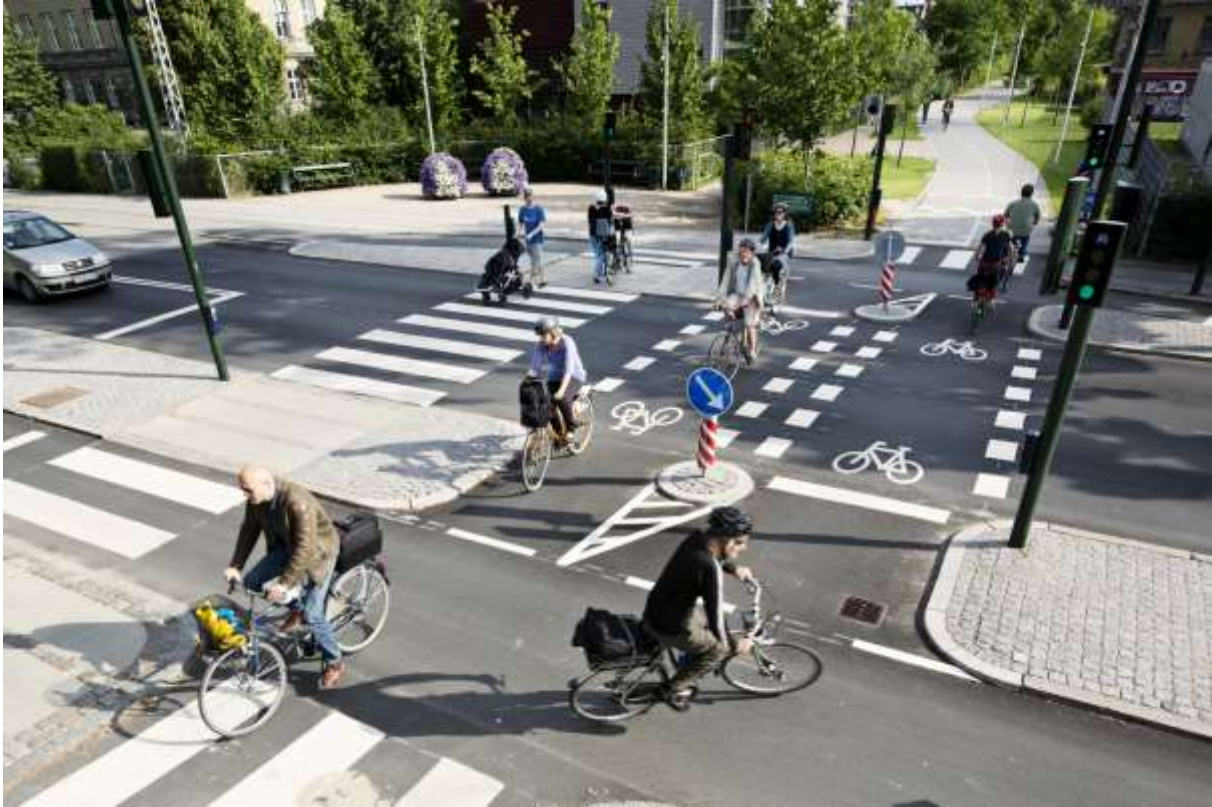
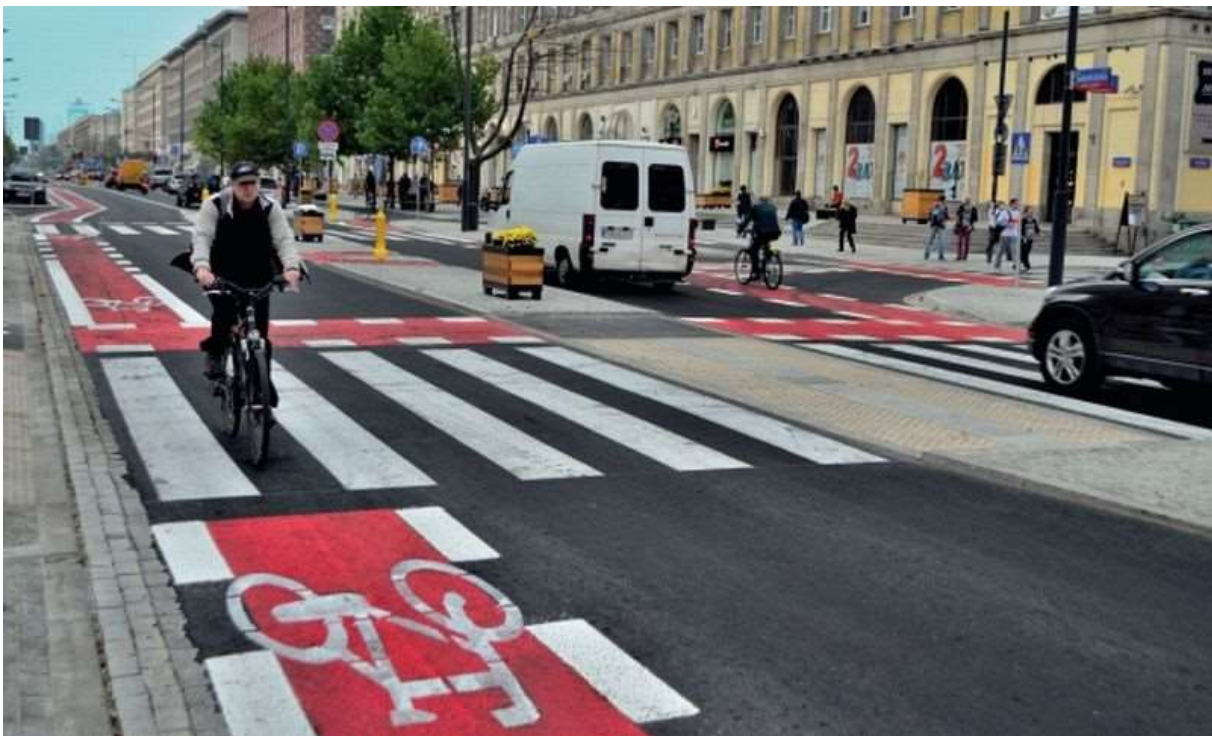
Foto: exemple de traversari pentru biciclisti

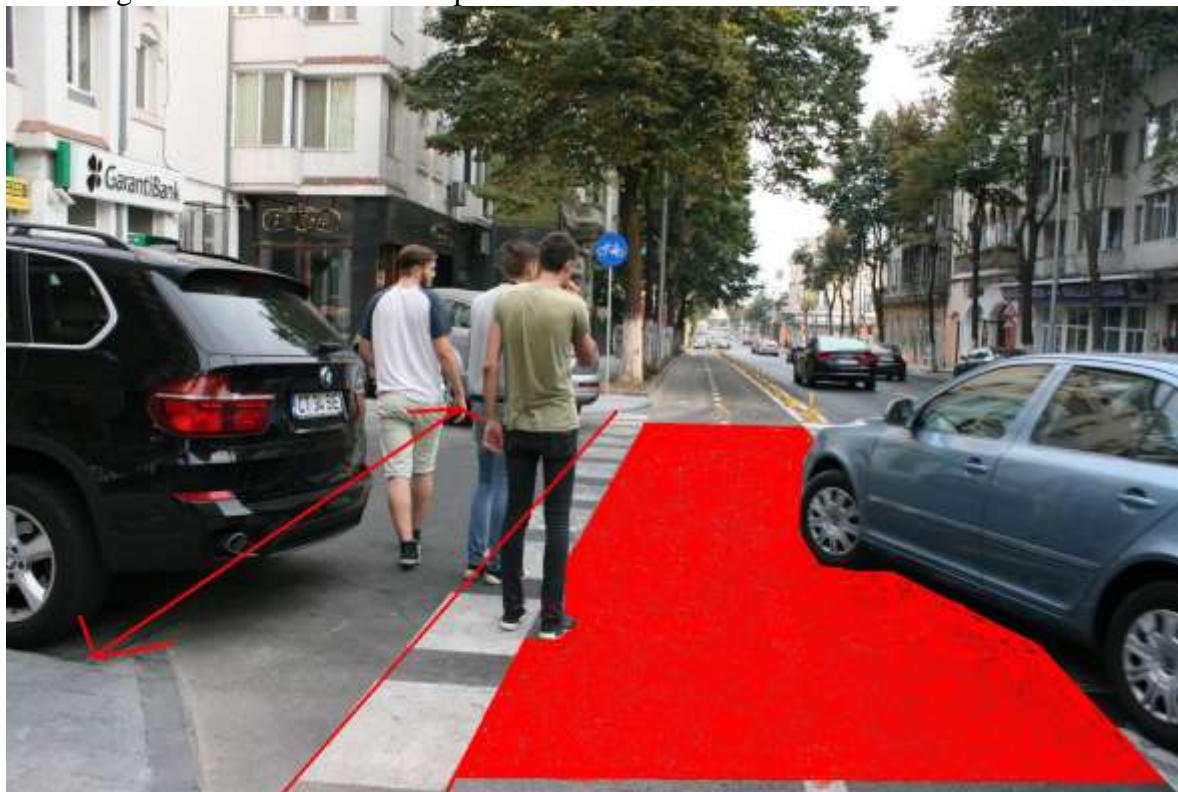
Foto: Sugestie: utilizarea culorilor pentru evidentierea infrastructurii velo.

O alta problema este semnalizarea pistei. Pentru cresterea sigurantei si evitarea intrarii pe pista a altor participanti la trafic, infrastructura pt. biciclete se evidentiaza prin culoare (rosu, verde, albastru), preferabil pe toata lungimea pistelor, dar obligatoriu in zonele de conflict cu traficul auto sau pietoni.

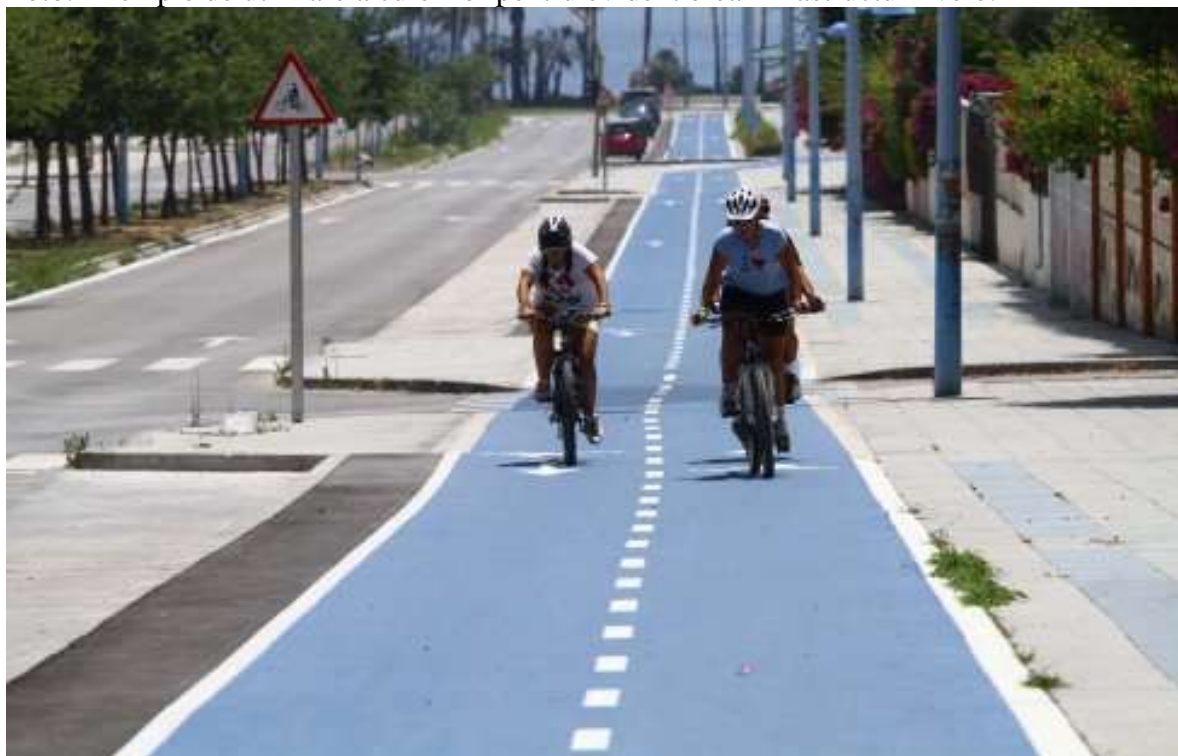
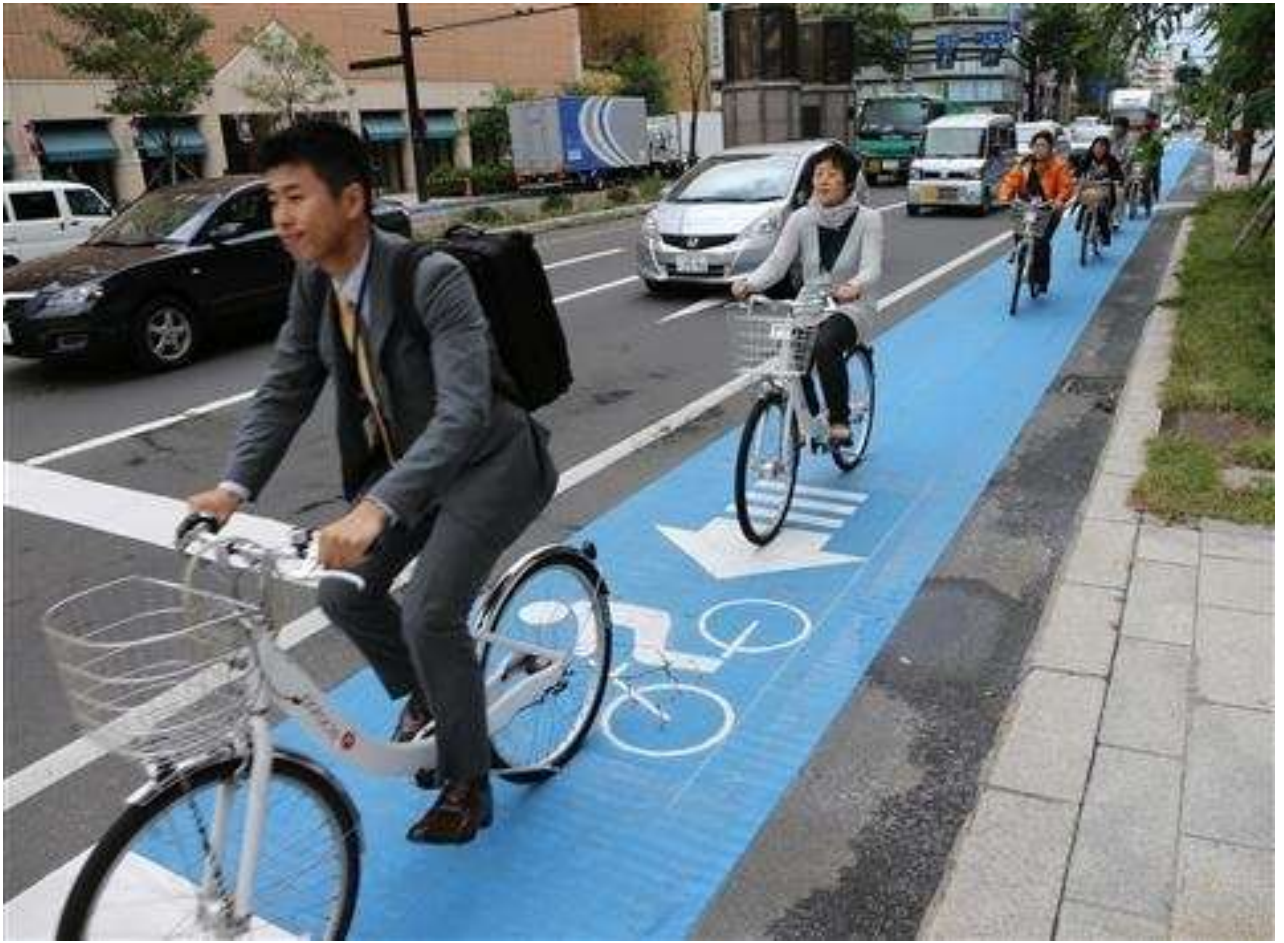
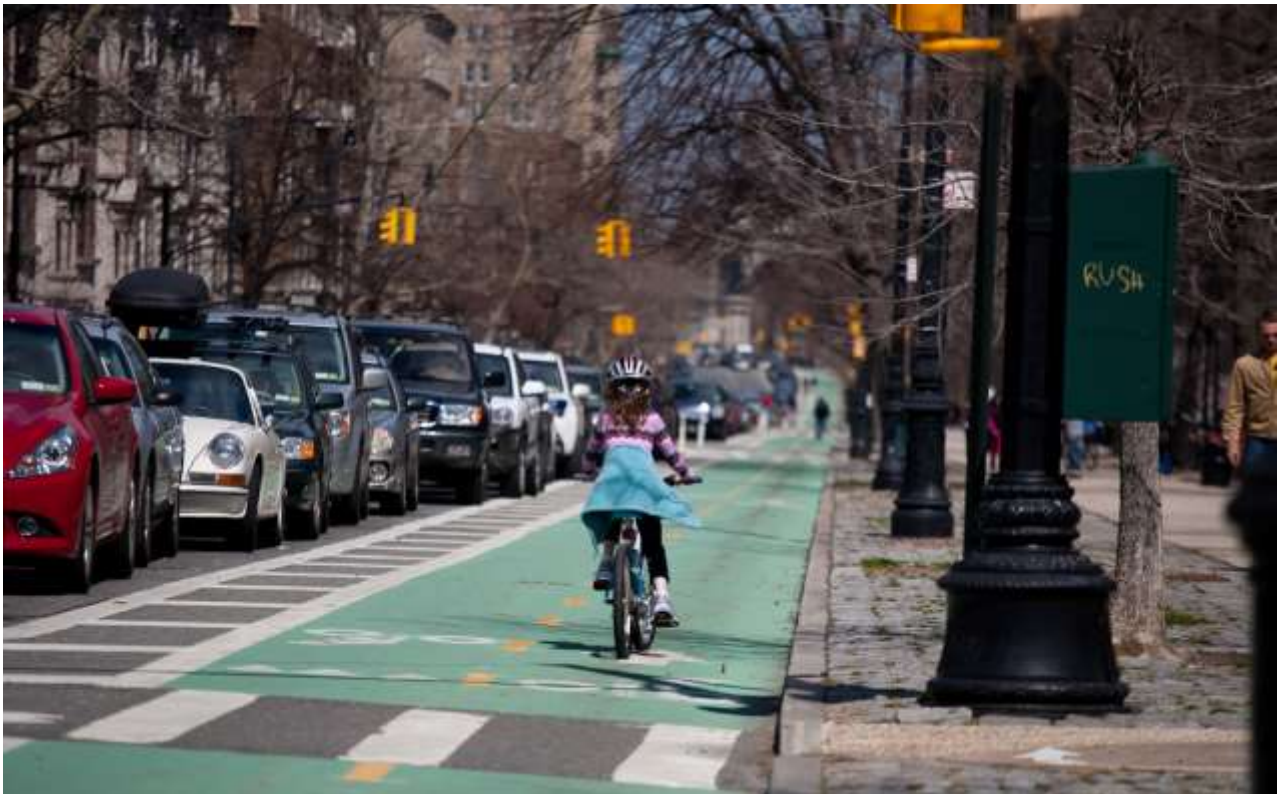
Foto: Exemple de utilizare a culorilor pentru evidentierea infrastructurii velo.

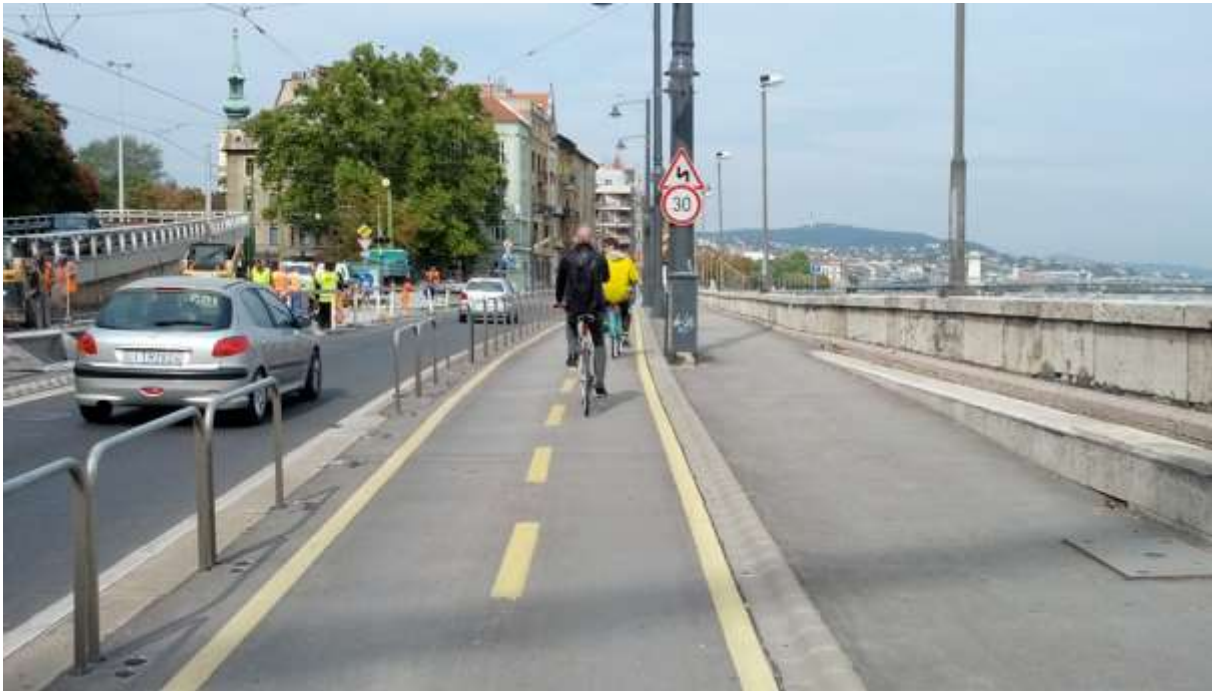
Foto: Exemplu de separare a pistei fata de trotuar. Bordura este tesita. Ideal ar fi ca pista sa fie ridicata la o cota intermediara intre carosabil si trotuar.

Un alt element de realizare corecta a pistelor se refera la siguranta pe laterale. Nu este suficient ca latimea pistei sa fie de 2,40 m, delimitarile pistei nu trebuie sa fie mai inalte de 5 cm. Din cauza balansului, in timpul pedalarii, aceste margini pot fi atinse cu pedala si pot genera accidente.

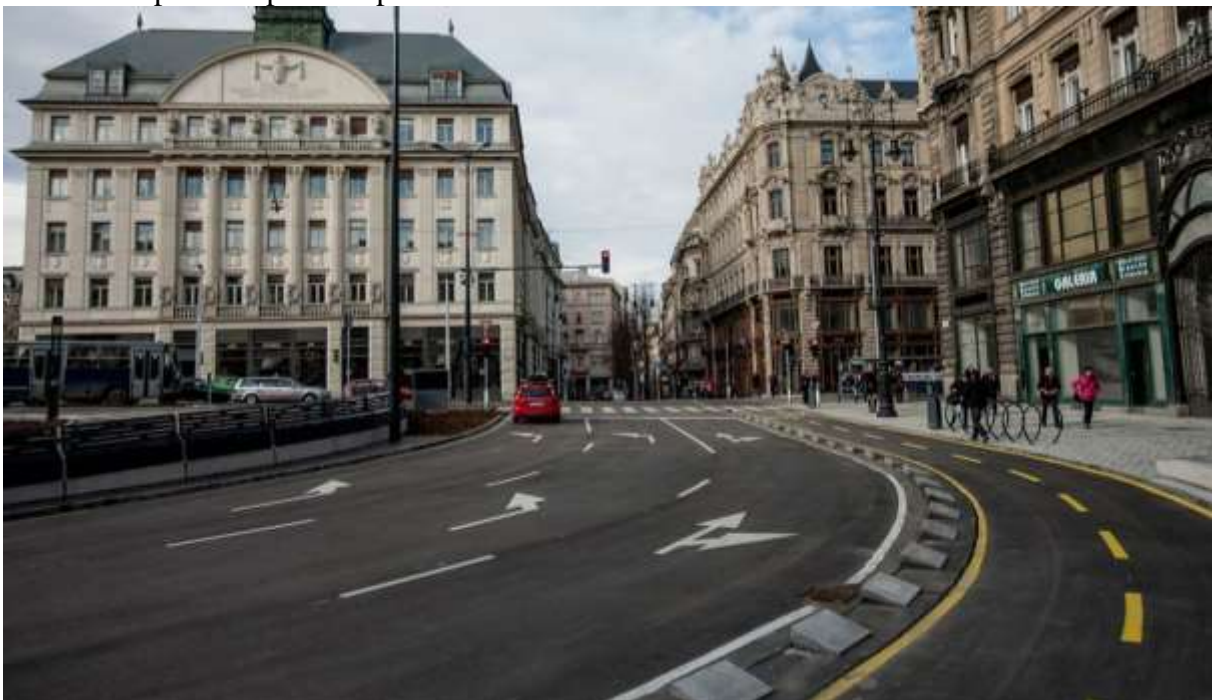
Foto: Exemple de separare a pistei fata de carosabil.

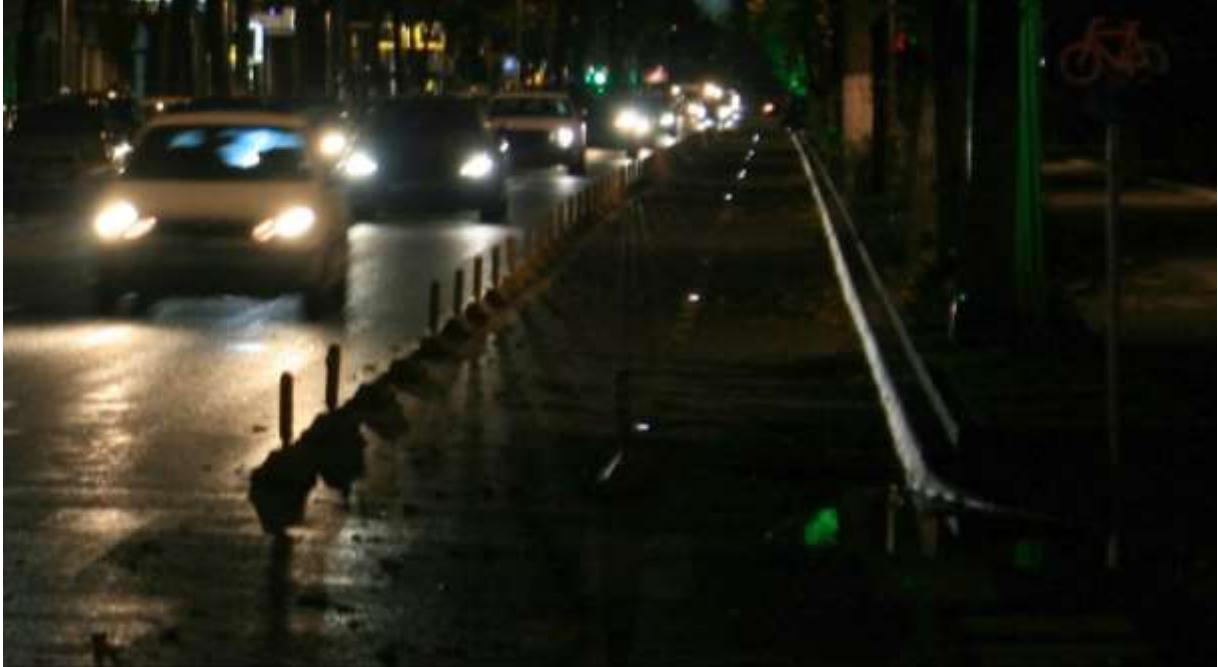
Deasemenea, corpurile luminoase de pe axul pistei afecteaza siguranta utilizatorilor. Acest sistem ar putea fi folositor doar in cazul infrastructurilor din

Foto: Denivelarile corpurilor de iluminat din axul pistei creeaza pericole de accidentare in cazul depasirilor. Este necesara eliminarea lor.

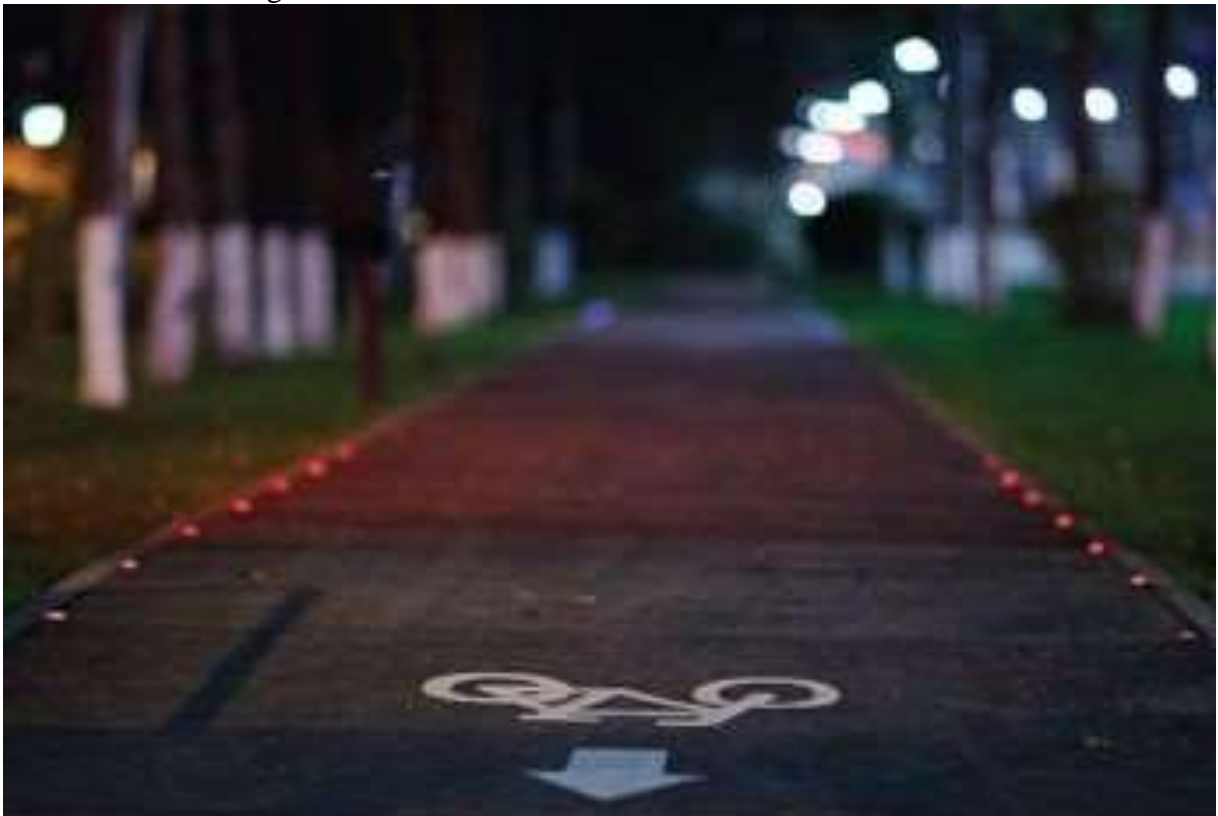
Foto: Amplasare corecta pe marginile pistei. Totusi, in cazul de fata este un artificiu inutil, vizibilitatea fiind asigurata de iluminatul stradal.

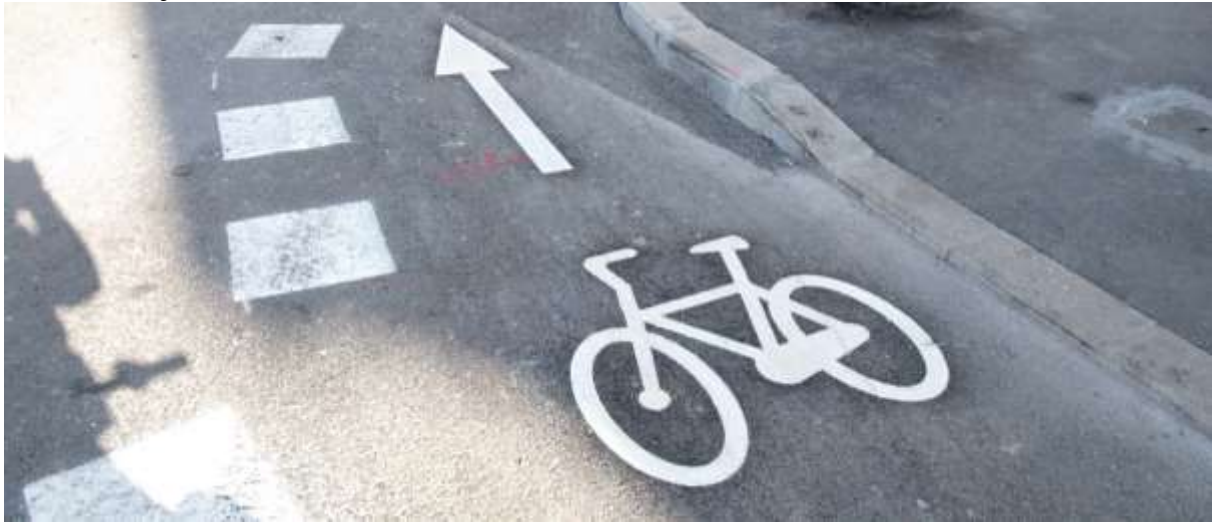
O alta problema este folosirea marcajelor, pictogramele de pe pista nefiind conforme cu standardele romanesti. In legislatia altor state, respectivele pictograme au rol orientativ.

Foto: Marcaj stradal corect, conform standardului romanesc.

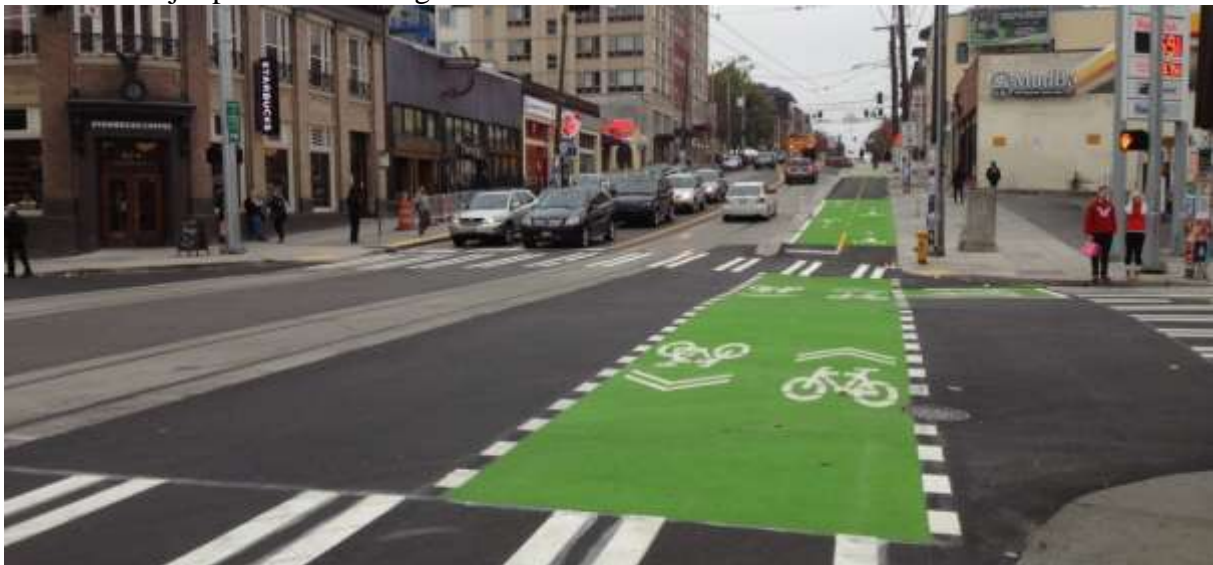
Foto: Marcajul pentru traseu sugerat

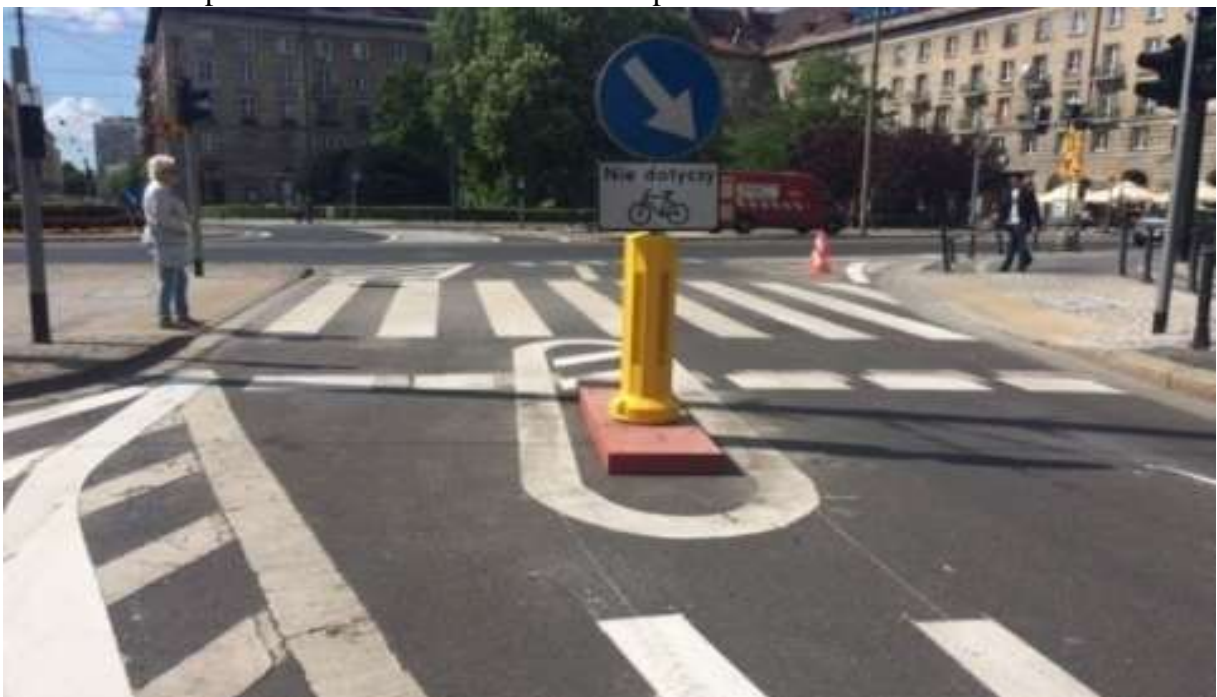
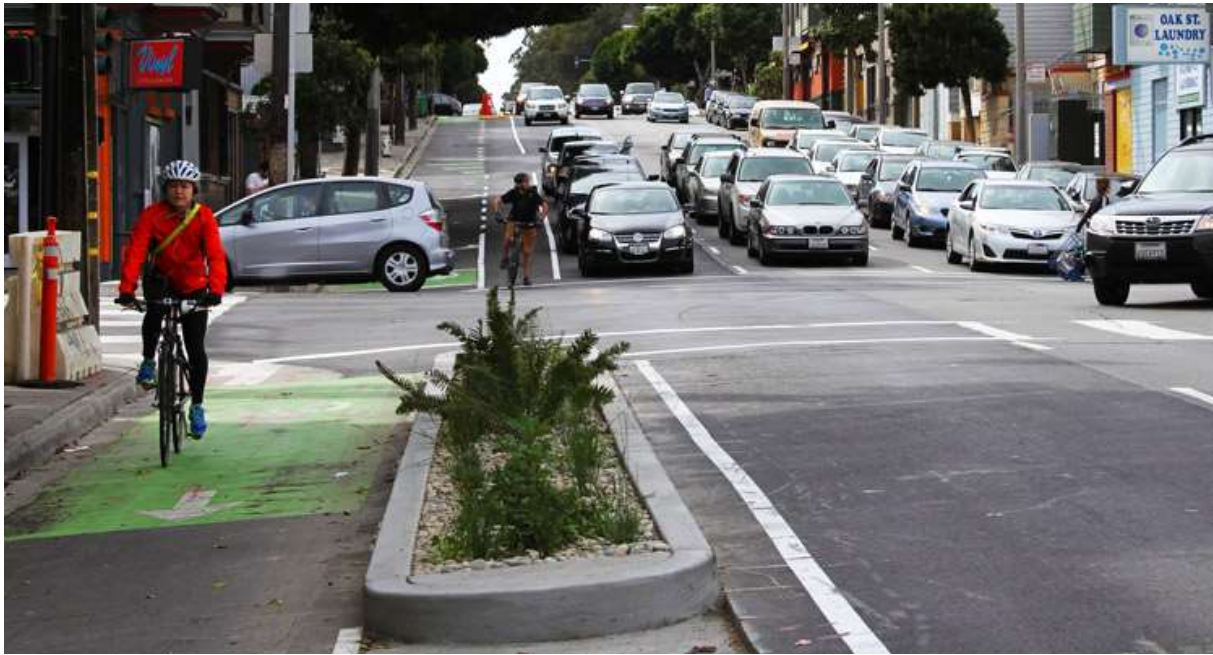
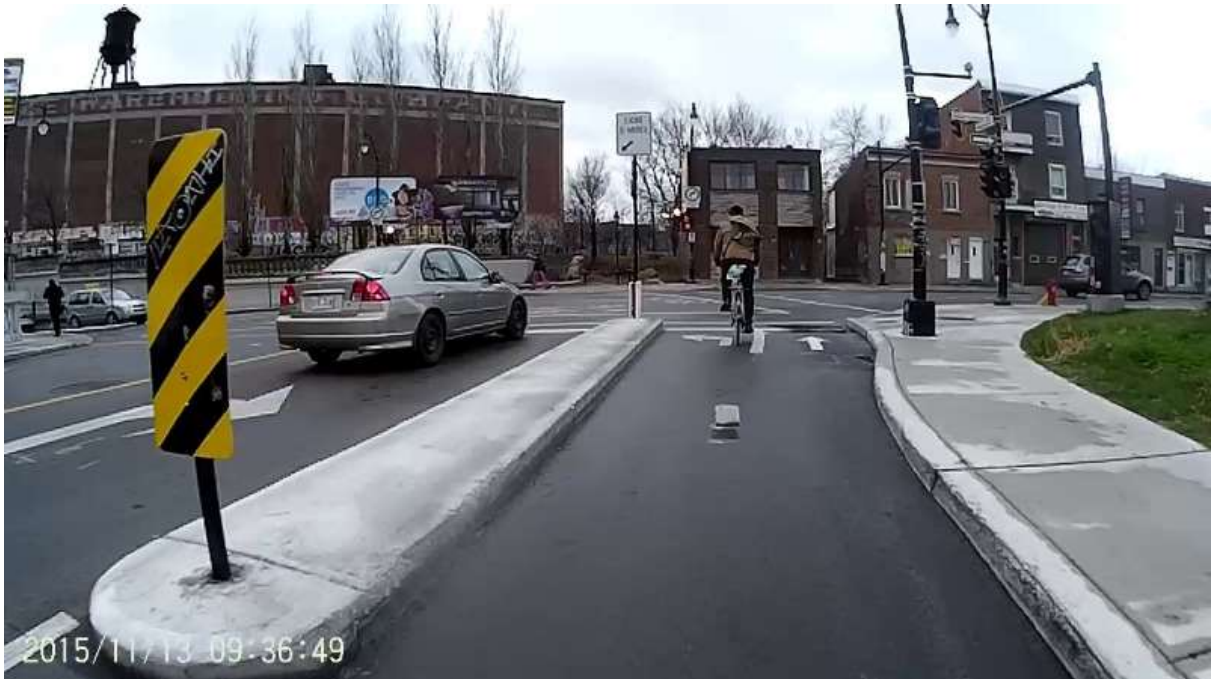
Foto: Diverse tipuri de semnalizare si delimitare a pistelor la intrarea in intersectii.

Nu in ultimul rand, pentru cresterea sigurantei, intrarile pe pista, in intersectii, trebuie marcate si semnalizate extrem de vizibil.

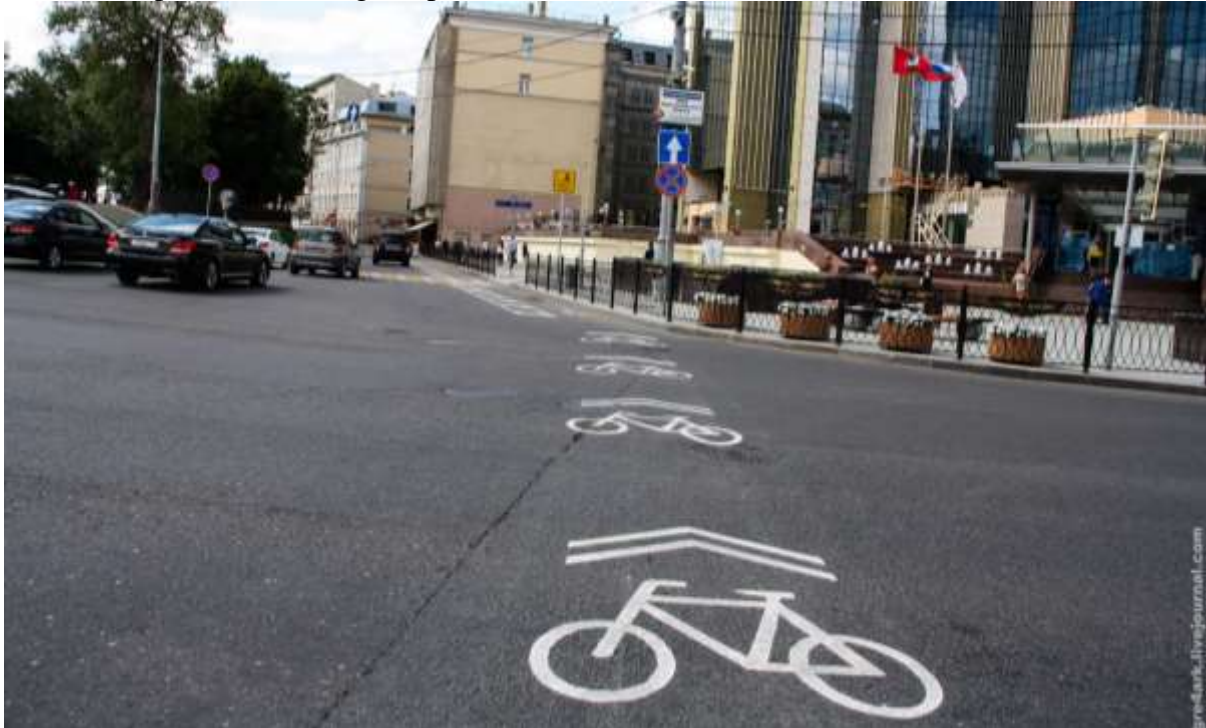
Foto: Exemplu de traseu sugerat prin intersectie

Pana la prelungirea pistei mai departe, spre Dacia, ar trebui sa existe o situatie de provizorat prin marcarea unor zone avansate de acumulare pentru biciclisti, pe Tomis si Mamaia, si trasee sugerate prin intersectie pentru attentionarea soferilor si directionarea biciclistilor.

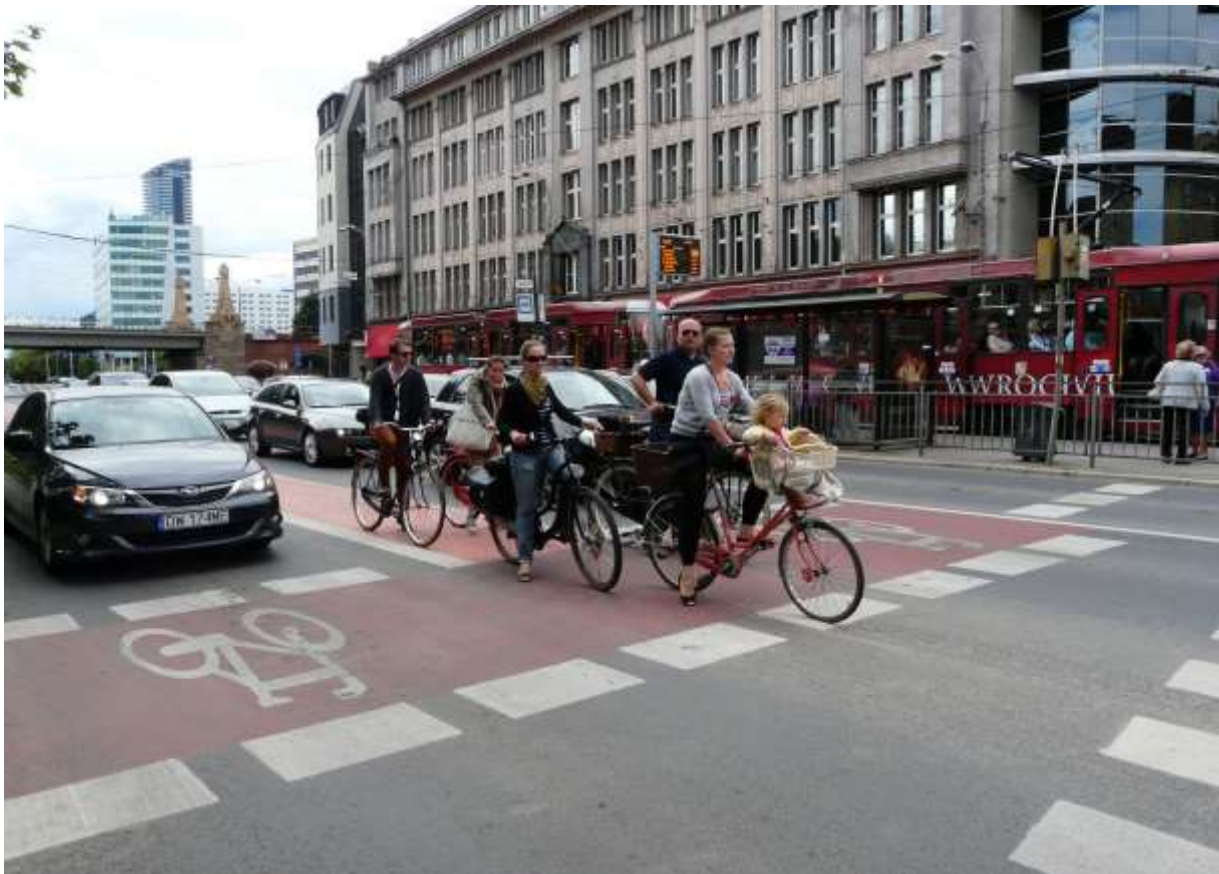
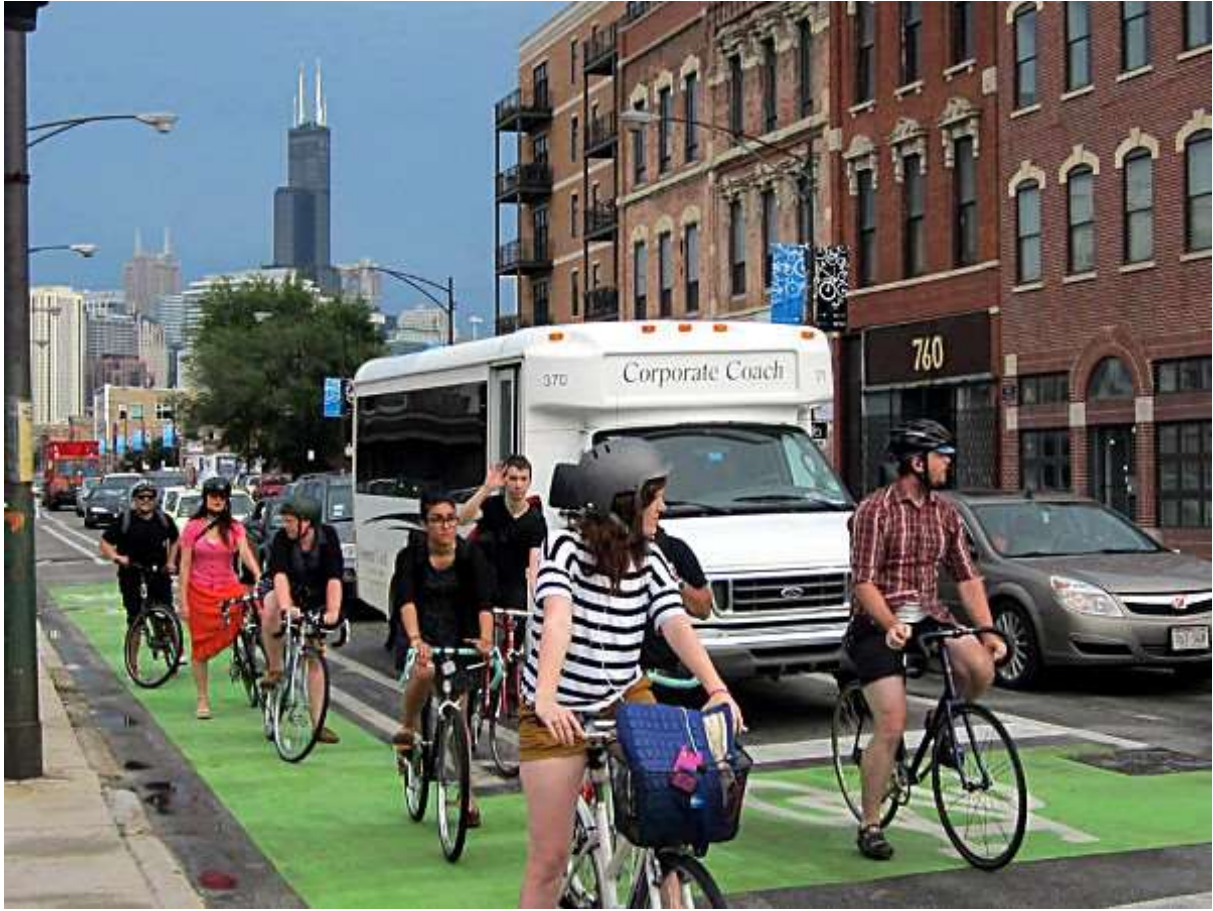
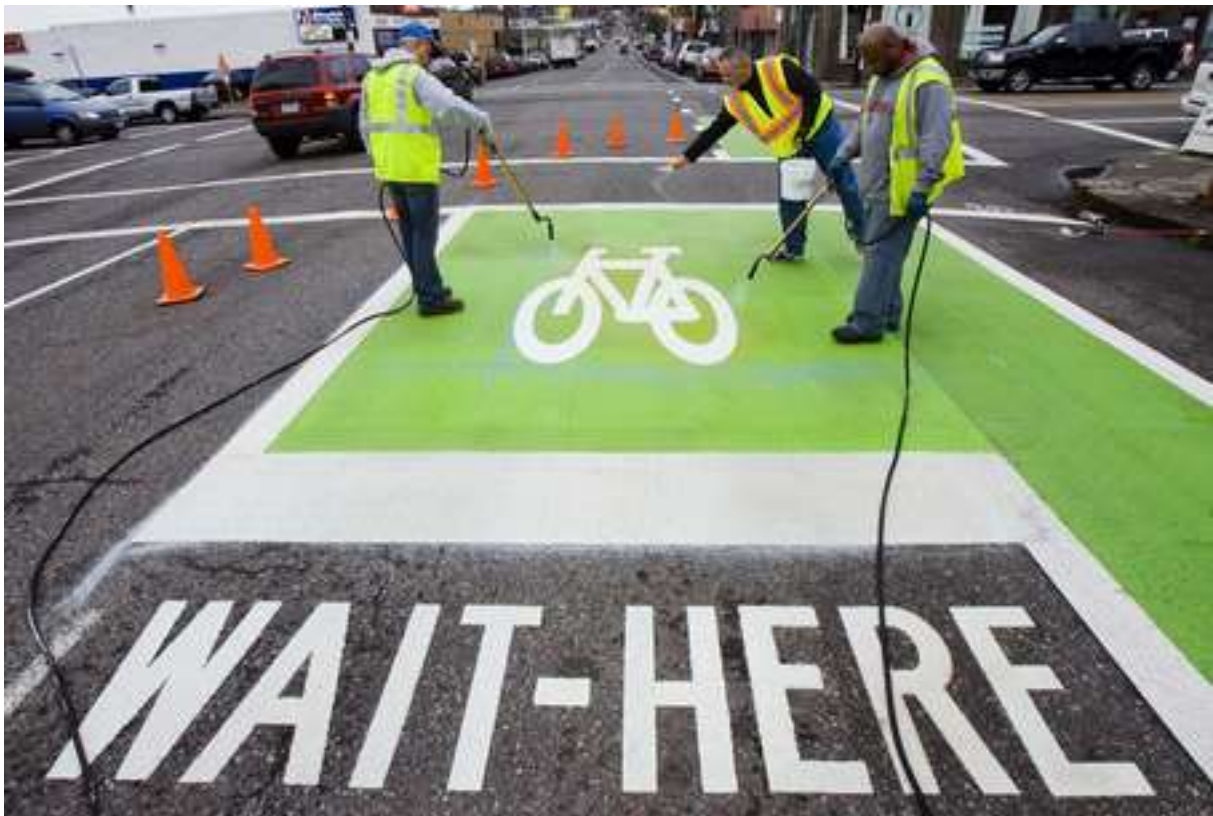
Foto: Exemple de zone de acumulare pentru biciclete. Aceste zone au rolul de a oferi siguranta, prin asezarea biciclistilor in punctul de maxima vizibilitatea a soferilor si de acorda intaietate la culoarea verde, tinand seama de viteza de pornire la start a biciclistilor. Se practica in situatii de provizorat, solutia finala fiind delimitarea totala a traficului velo in intersectii si semaforizarea dedicata.
