RAPORT PRIVIND ANALIZA LUCRARILOR DE PE BULEVARDUL TOMIS (CONSTANTA, 2016)

Bulevardul Tomis din Constanta a facut obiectul unei ample reamenajari in perioada campaniei electorale din primavara anului 2016. Din cauza complexitatii lucrarilor, a lipsei de organizare, termenelor nerealiste si lipsei responsabilitatii, desi data finalizarii era 5 iunie, pre-ziua alegerilor, lucrarile nu s-au incheiat nici pana astazi.

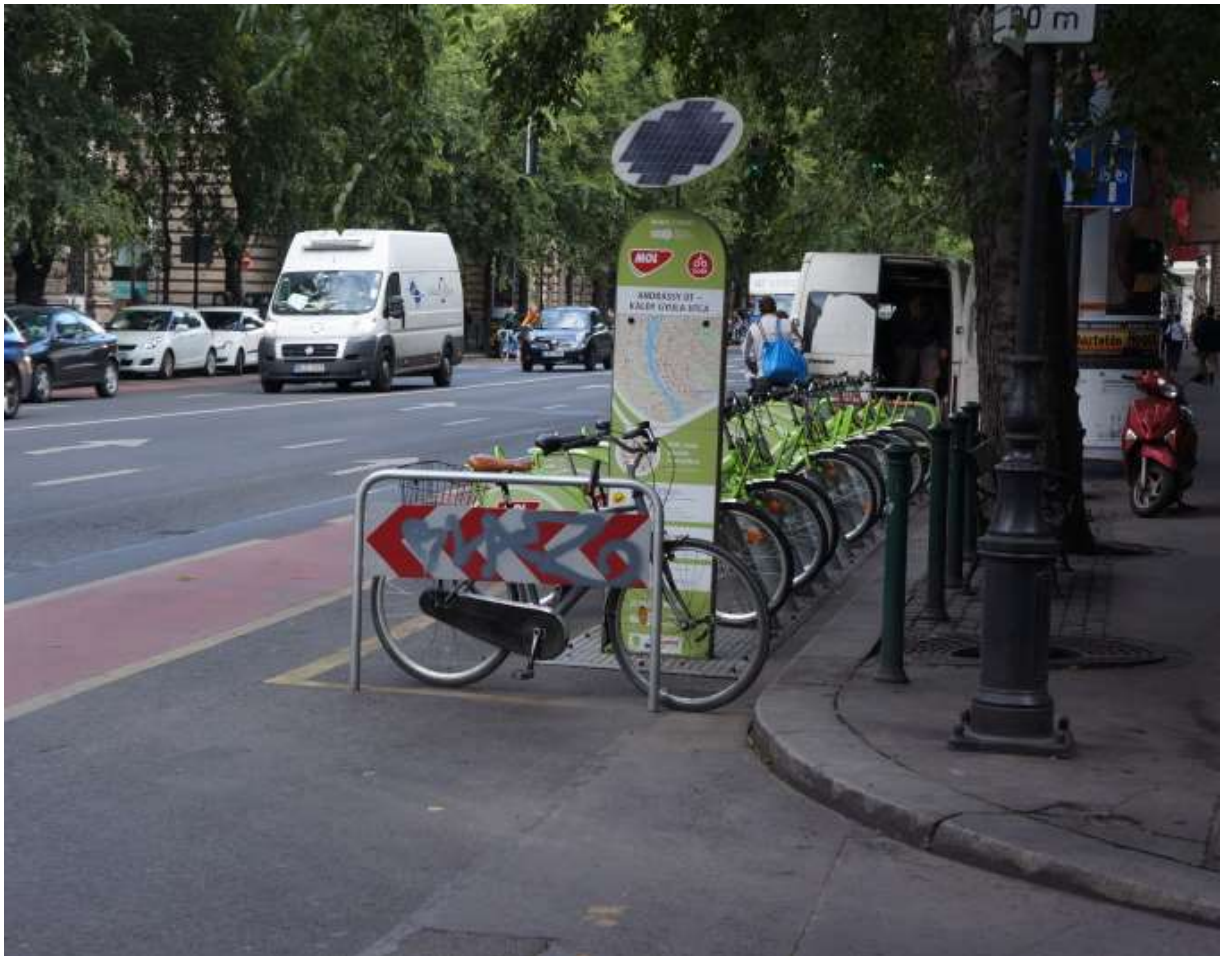
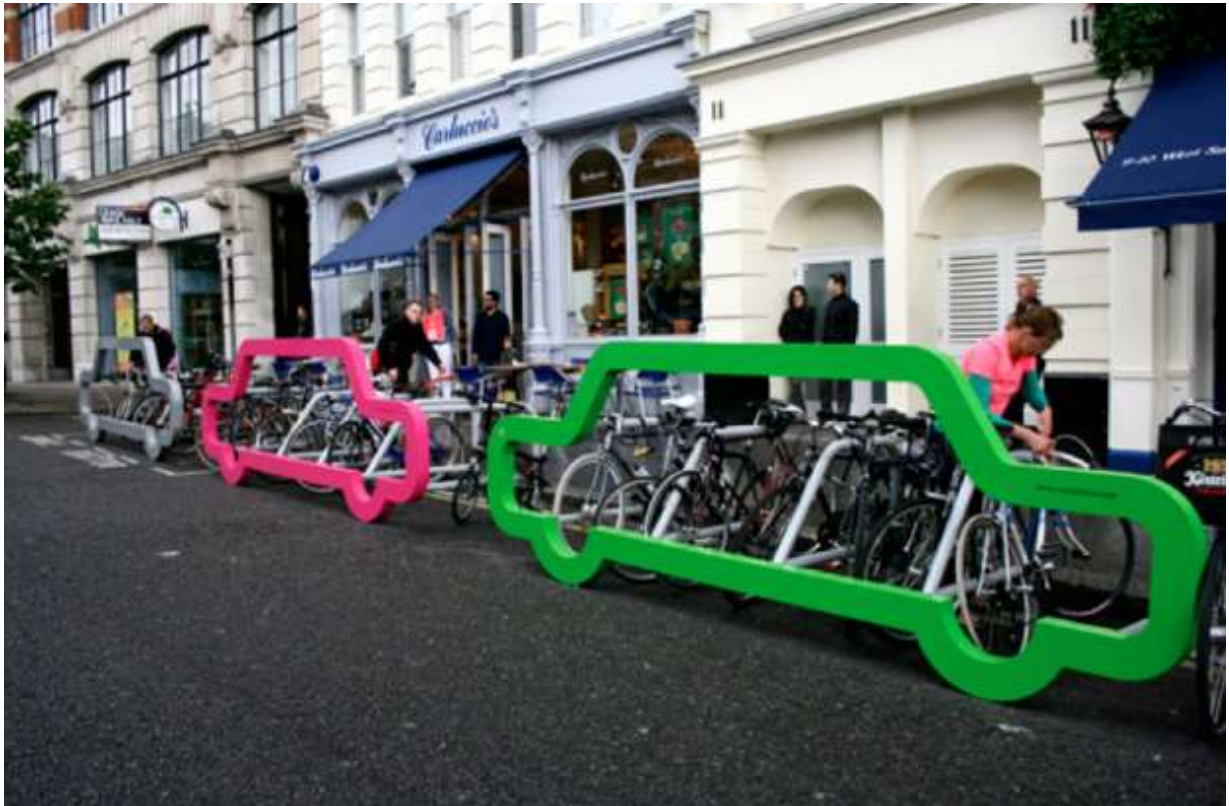
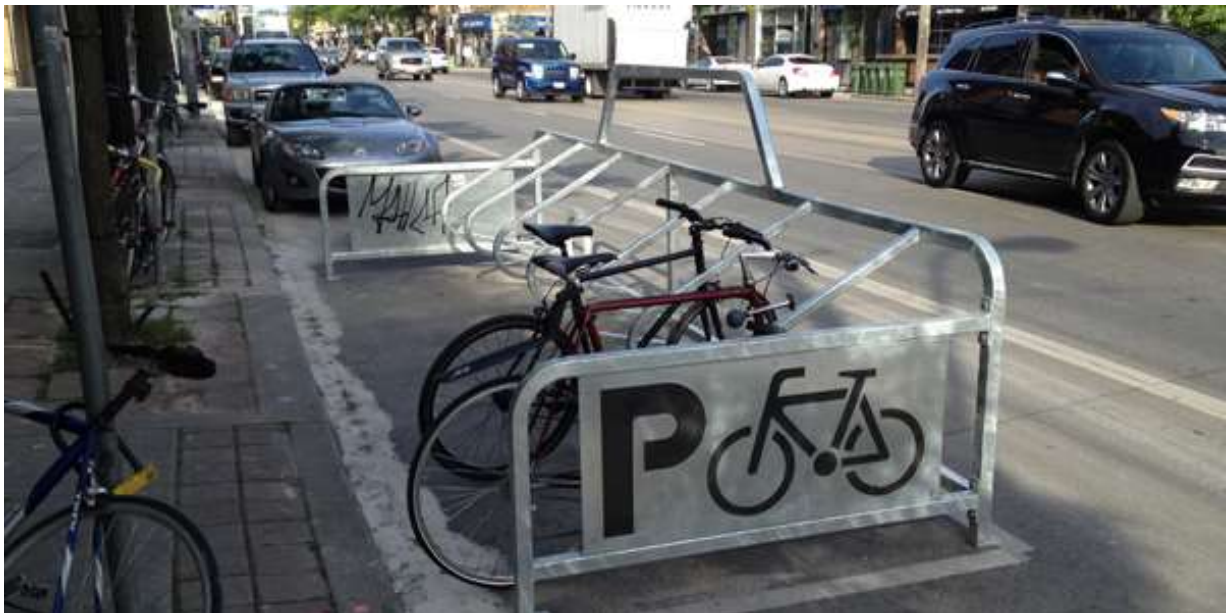
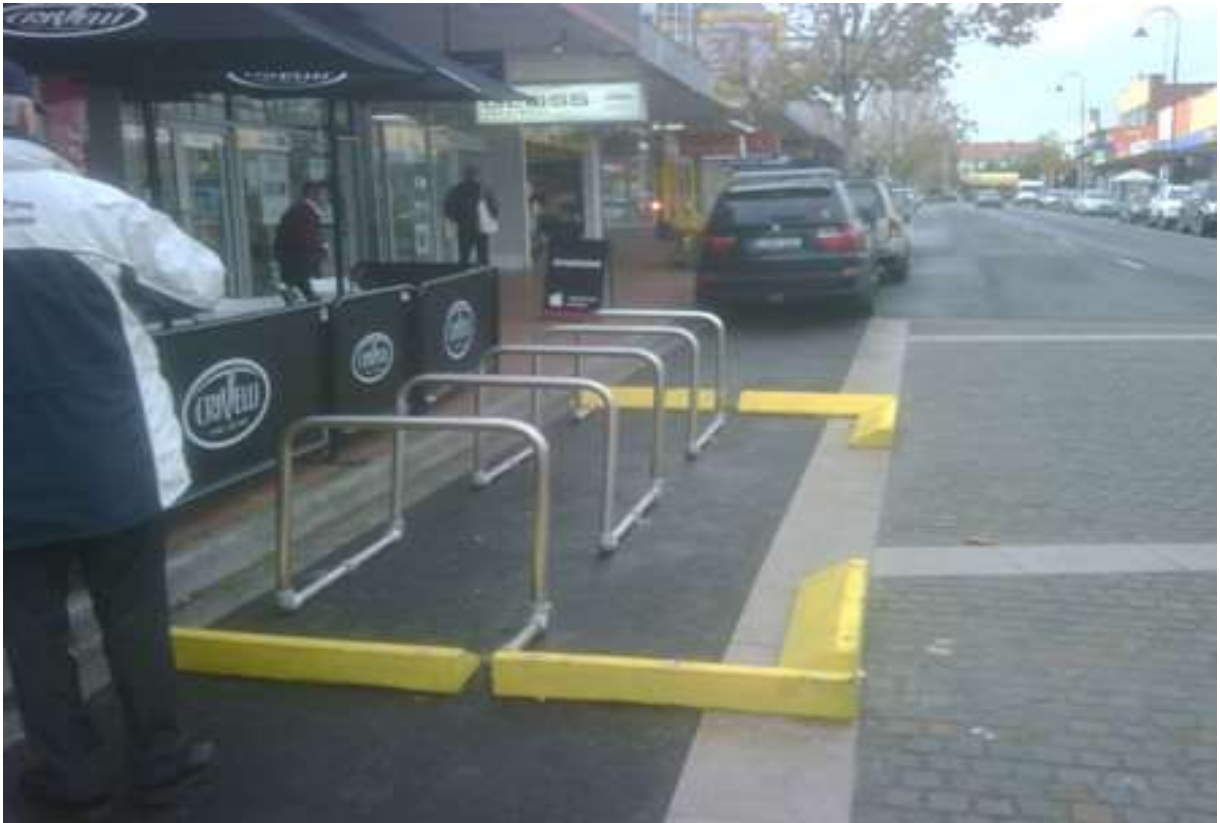
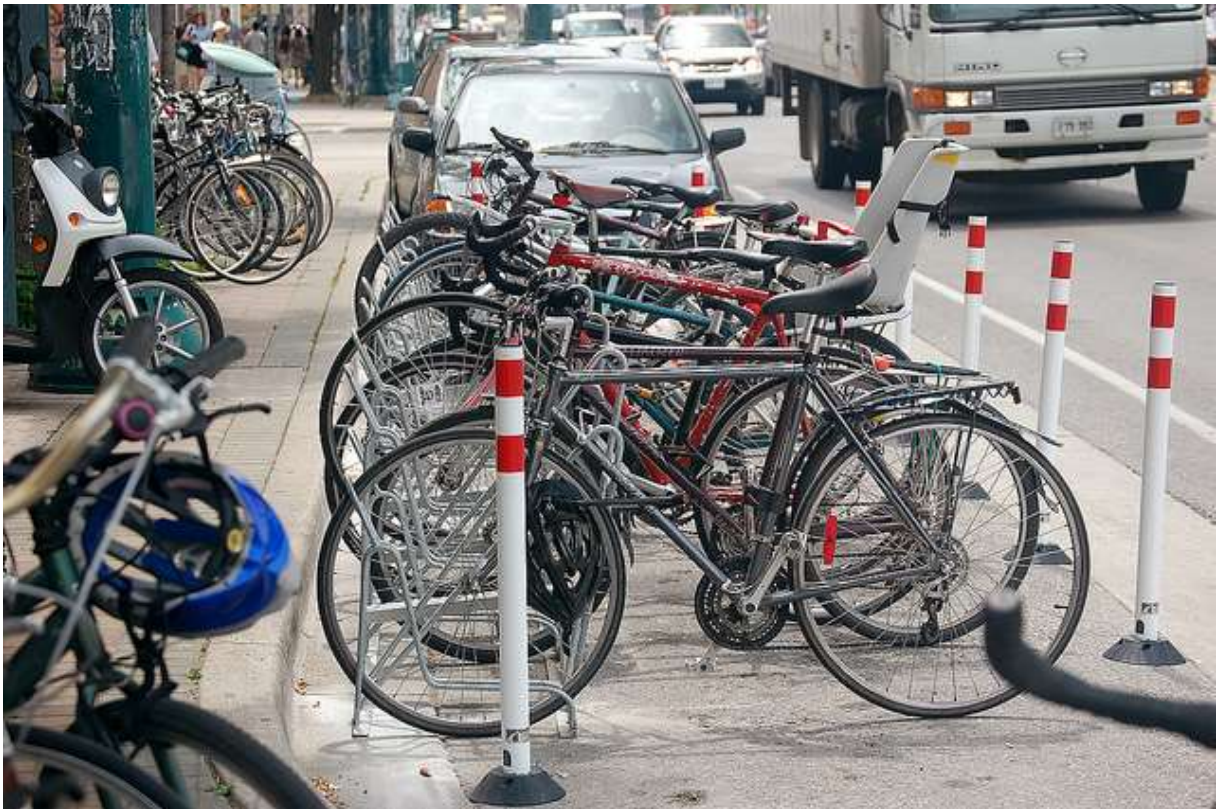
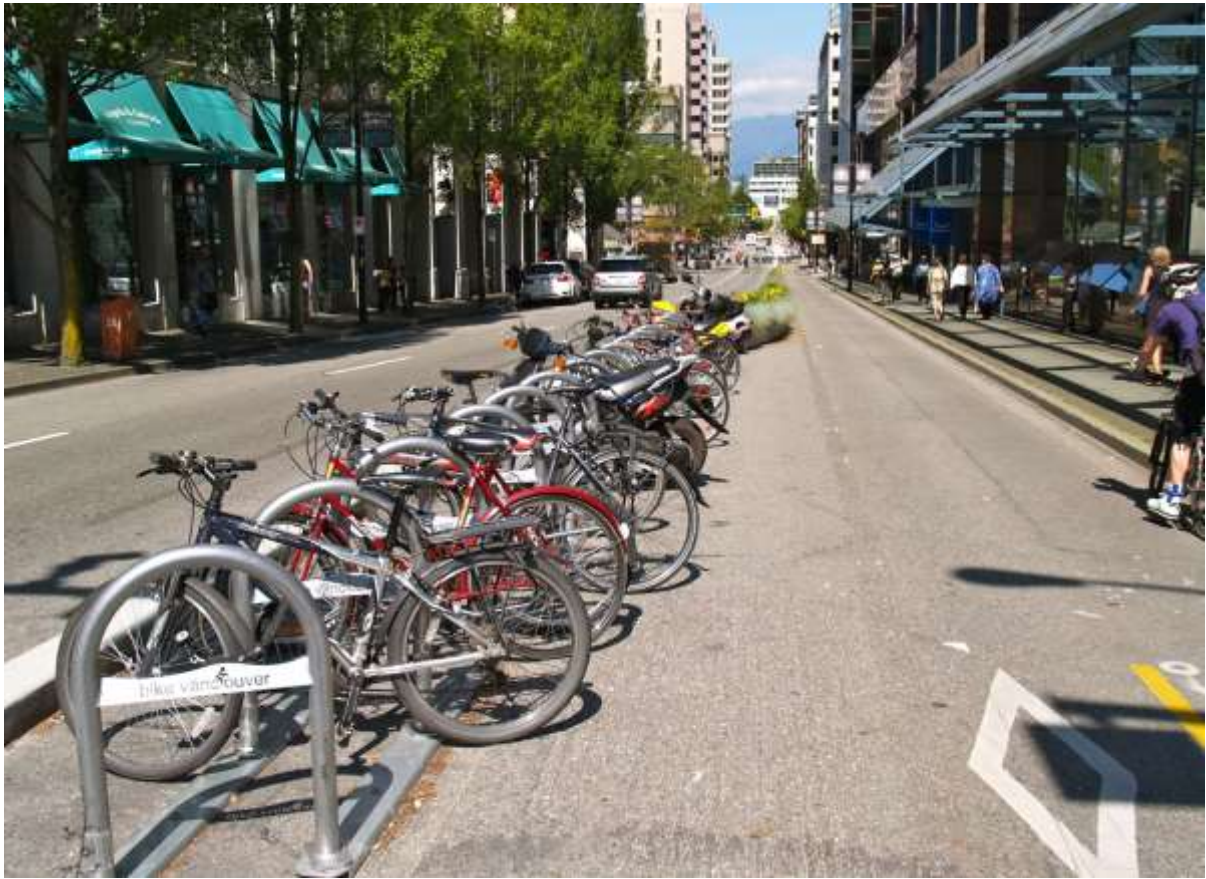
Foto: Parcarile rastel si statiile pentru inchirieri se amplaseaza langa pista, in spatiul carosabil, in continuarea parcarilor auto, nu pe trotuar sau pe spatiu verde, cum a fost realizate in Constanta in cadrul altui proiect implementat neprofesionist.

Parcarile pentru biciclete ca si statiile pentru inchiriat biciclete trebuie amplasate langa piste, in zone cu expunere maxima, astfel incat accesul sa fie cat mai facil, fara insa sa jeneze traficul pietonal. In cazul de fata, ar trebui amplasate rasteluri prin eliminarea cate unui loc de parcare auto langa intersectii, aproape de viitoarele traversari pentru biciclete.

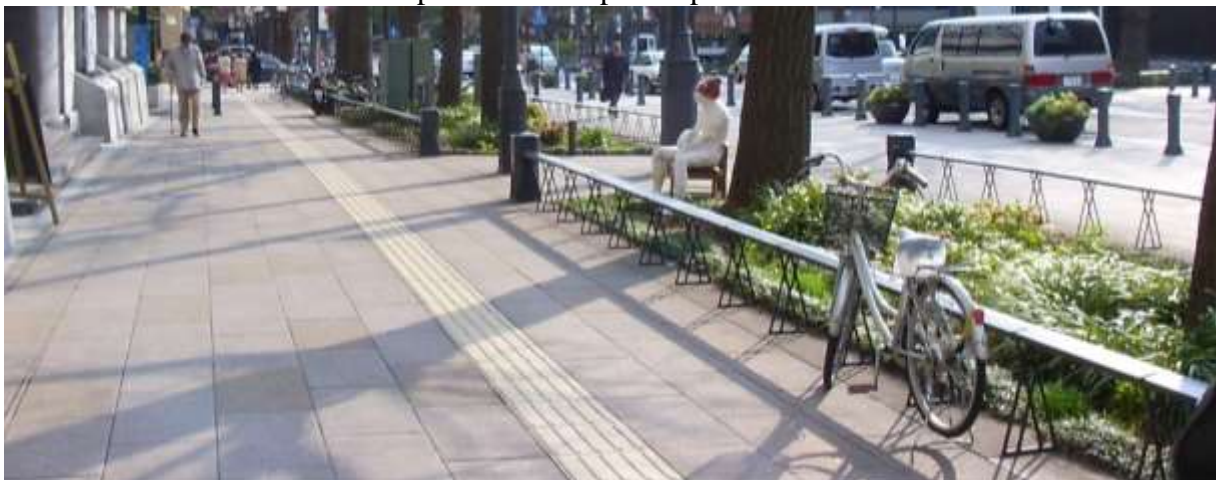
Foto: Trotuar accesibilizat cu suprafata tactila pentru persoane fara vedere

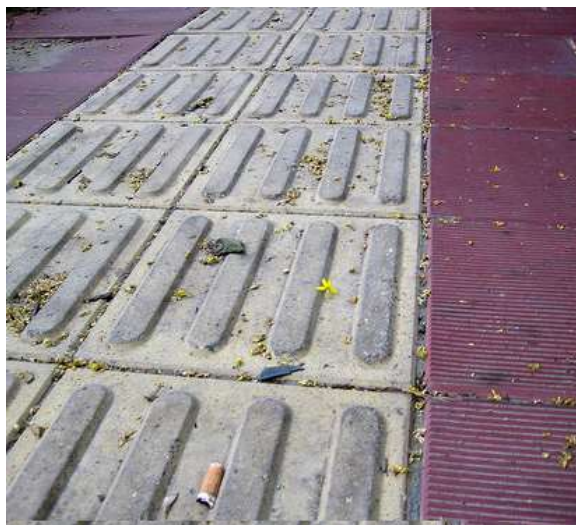
Foto: Detaliu pavaj tactil pentru deplasare

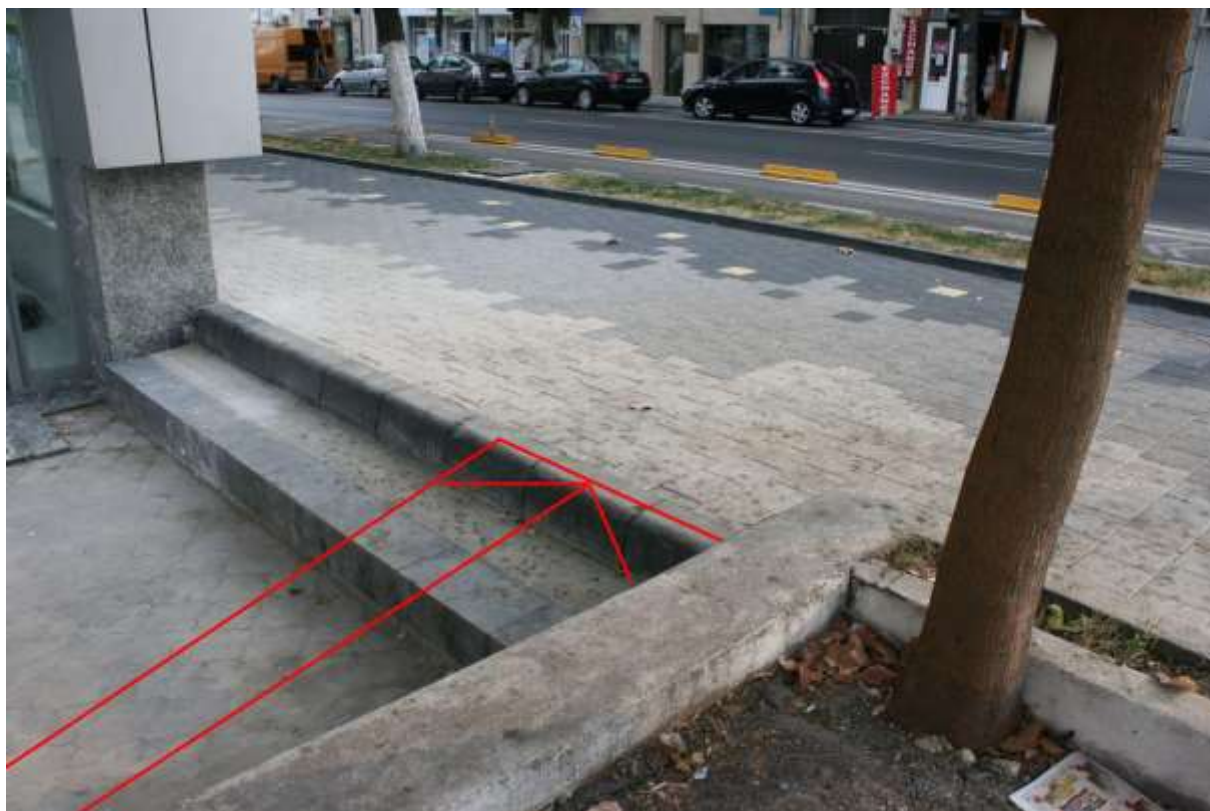
Foto: Accesul la trotuarul nou amenajat dinspre si inspre alei laterale nu este accesibilizat. Sugestie; amenajarea unor rampe din asfalt cu panta si latime conf. normativ NP-051. Ideal, racordul ar trebui facut pe toata latimea aleilor, si prin eliminarea totala a bordurilor. In proiectarea spatiilor publice moderne, acolo unde nu sunt diferente mari de nivel, nu se mai folosesc treptele. Toate racordurile pietonale se fac prin pante, pentru a indeplini criteriile de continuitate, atractivitate, accesibilitate si siguranta.

O alta problema observata este racordarea trotuarului nou amenajat la aleile parcului din fata teatrului. Atat intrarea din fata teatrului cat si cea de la clubul pensionarilor nu sunt racordate cu panta. Treapta si bordurile executate creeaza pericole pentru toti oamenii, nu numai pentru persoanele cu dizabilitati.

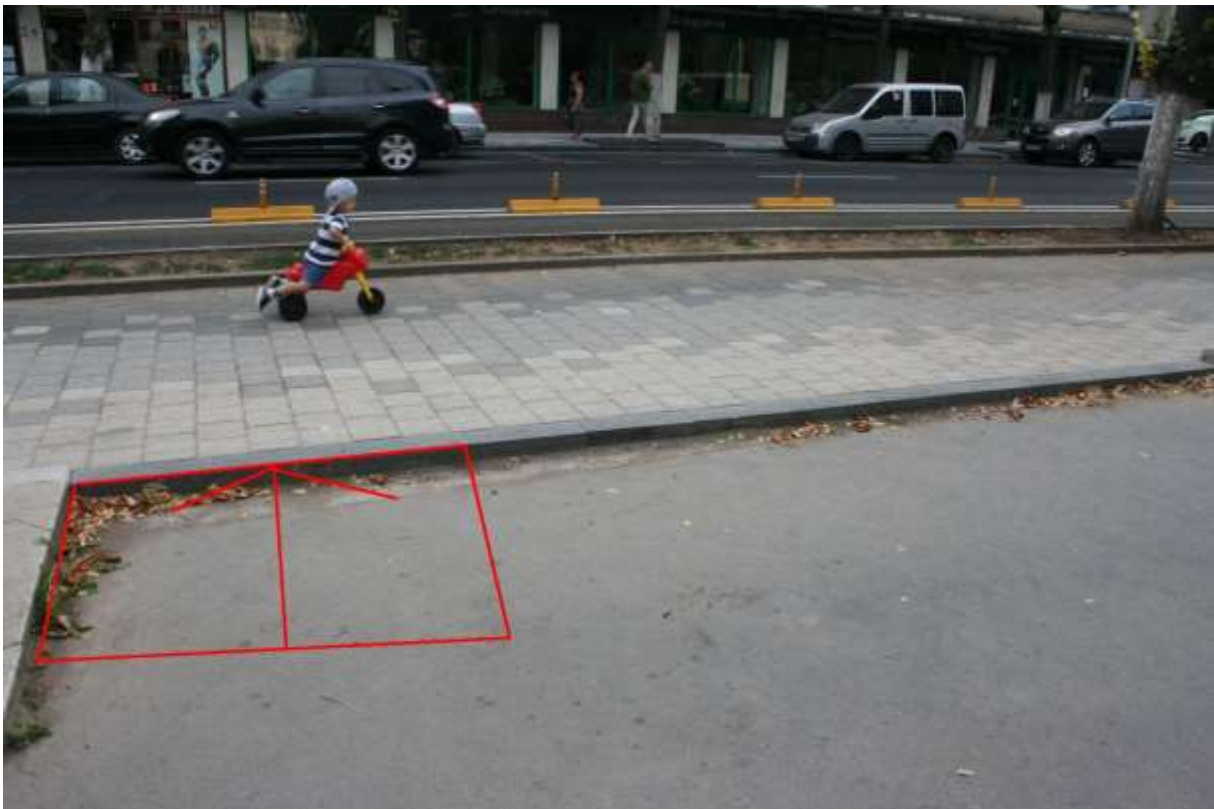
Foto: Bordura trebuie amplasata la nivelul pavajului de pe trotuar, iar asfaltul trebuia turnat in panta pentru a racorda aleile parcului la trotuar.

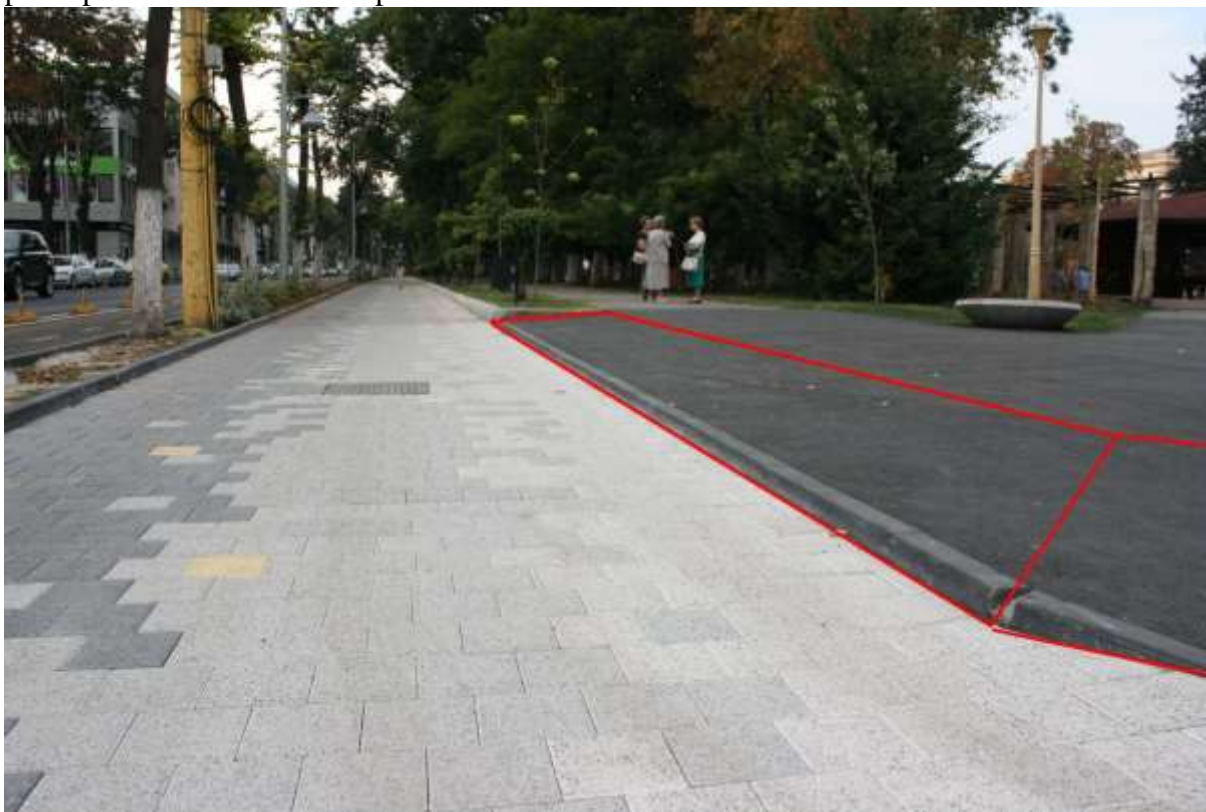
Foto: Borduri capcana care afecteaza siguranta pietonilor. Asfaltul nou turnat trebuia racordat la nivelul pavelelor.

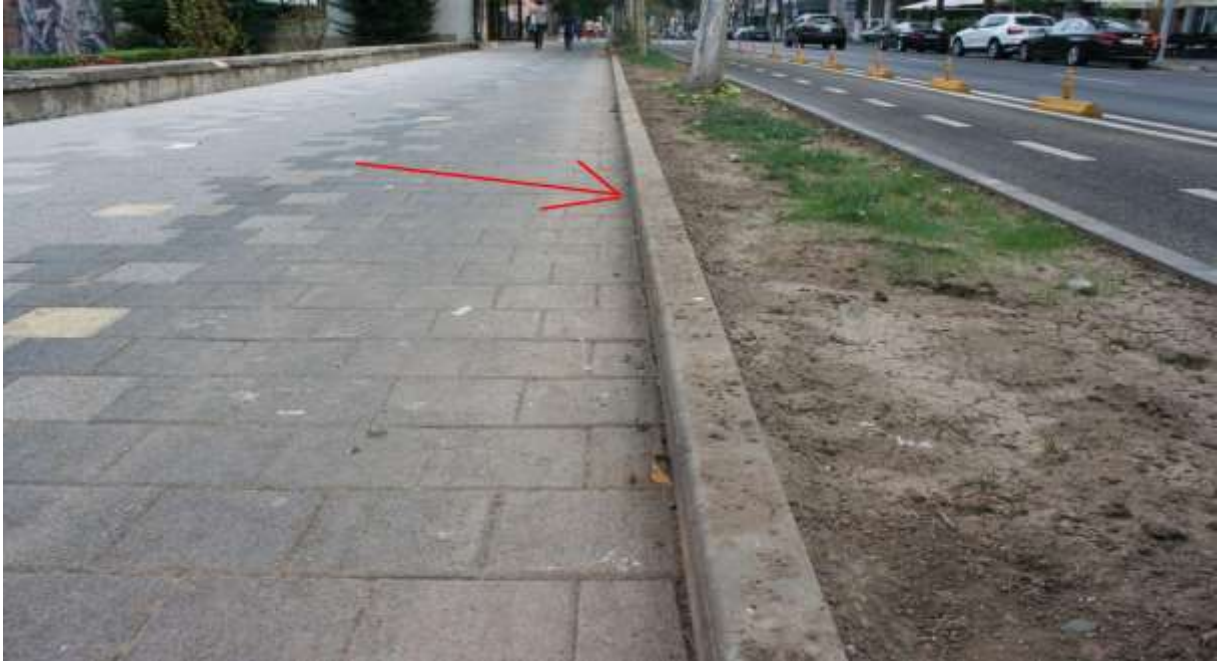
In mod firesc, in lume, spatiile verzi se afla sub cota trotuarelor sau aleilor, pentru ca apa de pe alei si trotuare sa se scurga in pamant, nu invers, noroiul sa invadeze aleile. Bordurile de pe marginea trotuarului impiedica atat scurgerea apei de ploaie cat si a prafului de pe trotuar, in cazul in care acesta ar fi spalat artificial.

Foto: Bordura impiedica apa sa se scurga in spatiul verde, care ar trebui sa contribuie prin absorbtie la degajarea partiala a sistemului pluvial.

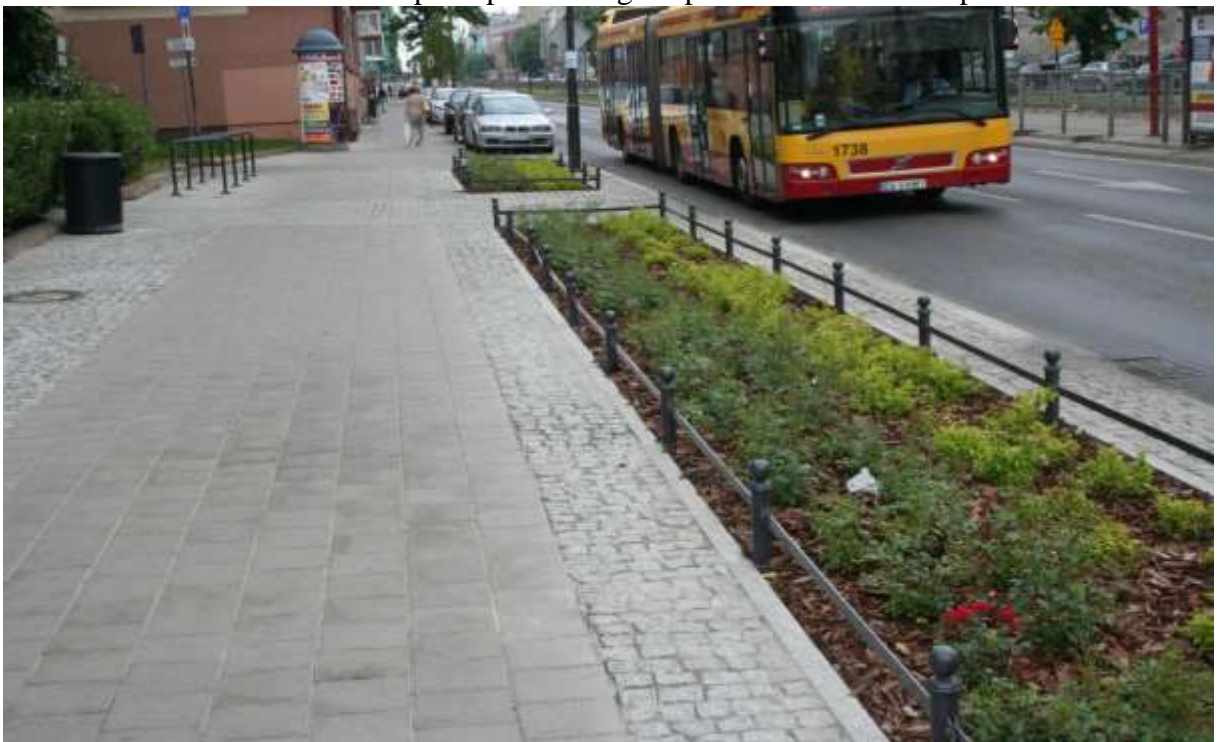
Foto: Casete realizate corect – apa se poate scurge si poate fi absorbita in spatiul verde

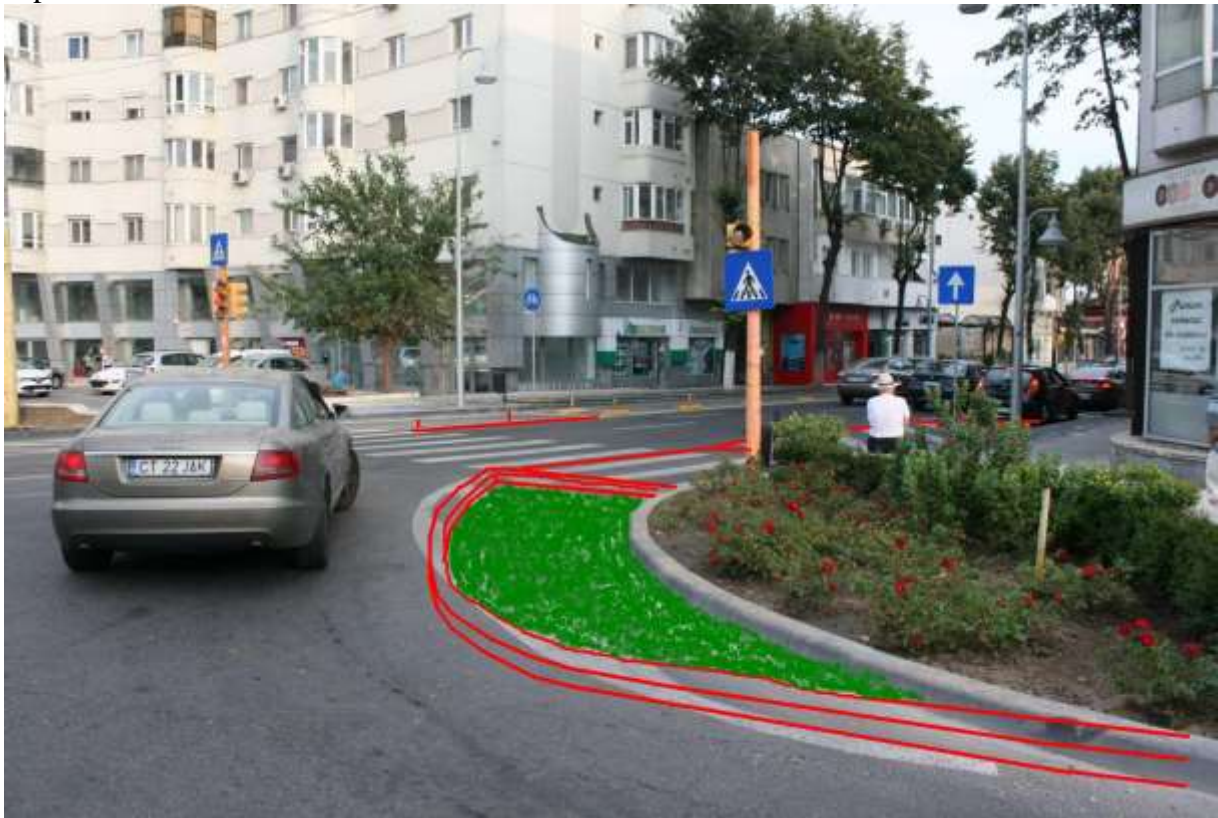
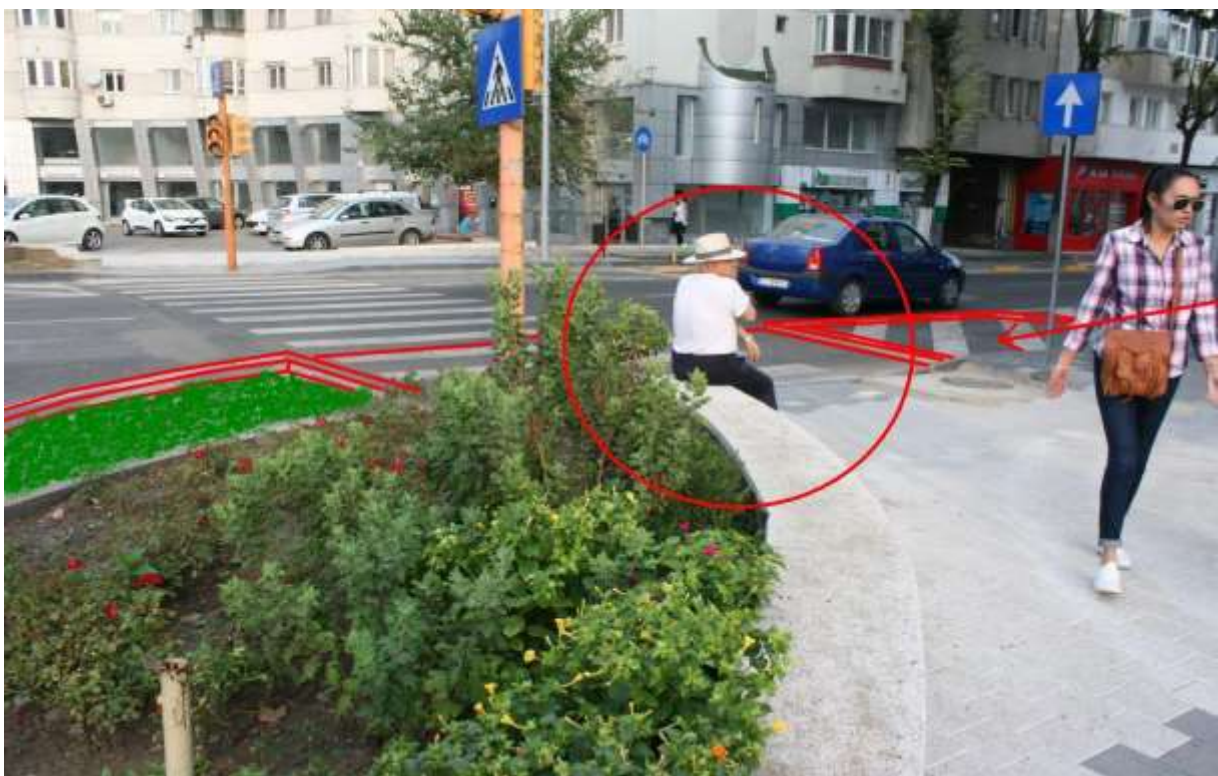
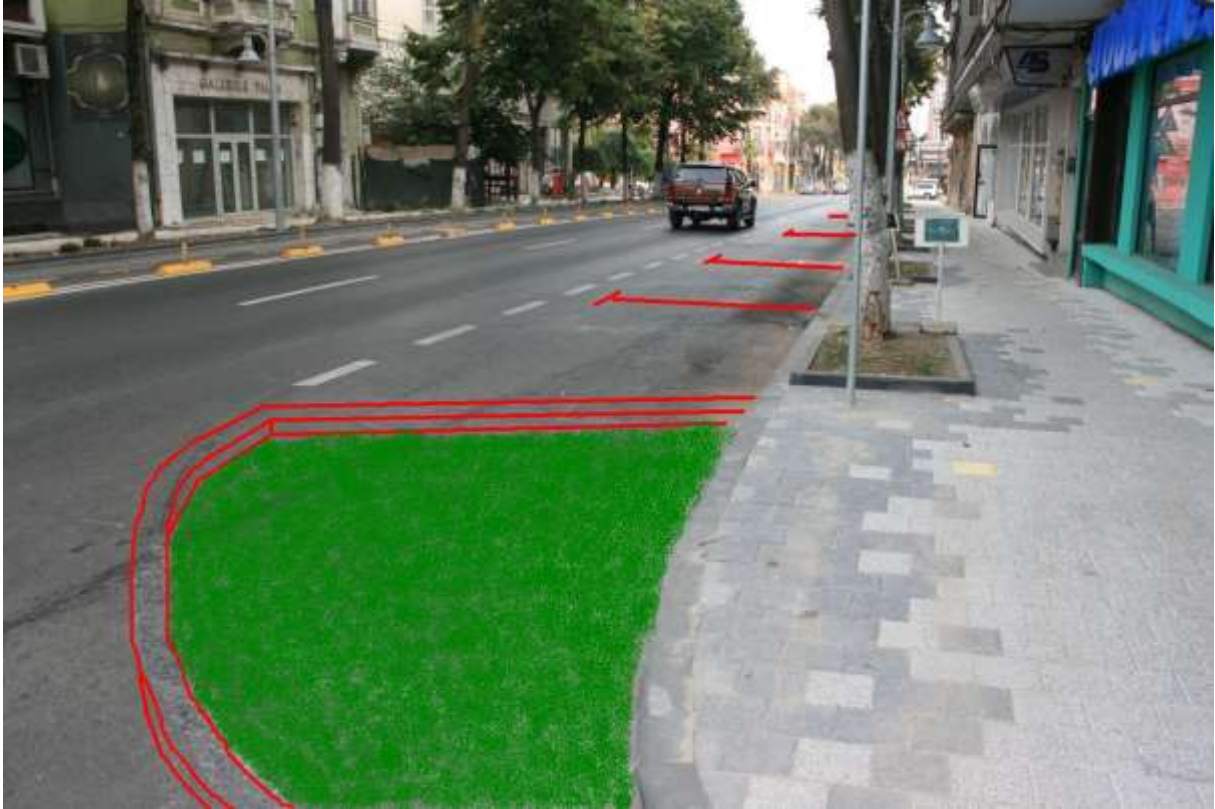
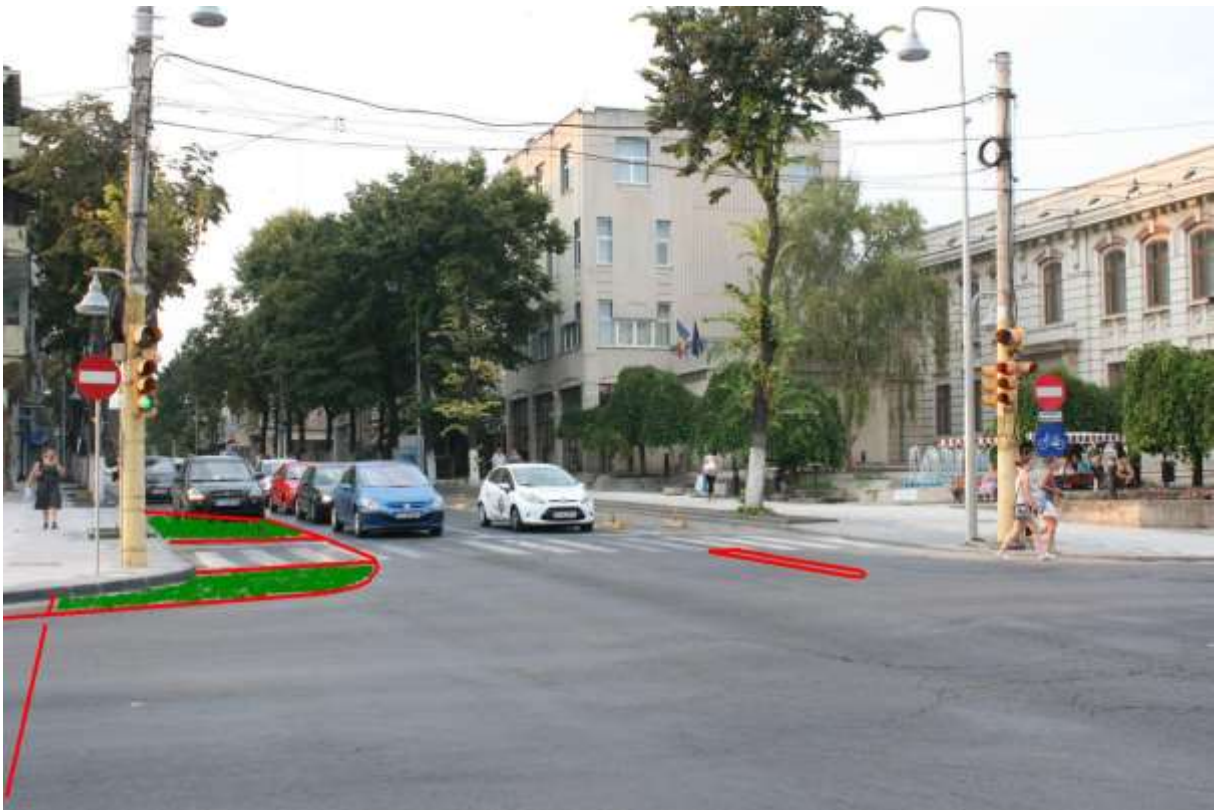
Foto: Sugestie pentru gradini pluviale la intersecatii si treceri de pietoni prin recuperarea unor suprafete de asfalt.

Mai mult decat atat, primaria a ratat ocazia de a imbunatati situatia in zona prin crearea de noi asemenea casete sau “gradini pluviale” in termini de specialitate. Aceste “casete verzi” in limbajul local, puteau fi construite la intersectii, prin ingustarea carosabilului in dreptul trecerilor de pietoni. Este o

metoda des folosita in amenajarile recente din multe orase ale lumii. Aceste mini-gradini micsoreaza suprafata radianta a asfaltului, ajuta la absorbtia apei in timpul ploii, calmeaza traficul si protejeaza pietonii.

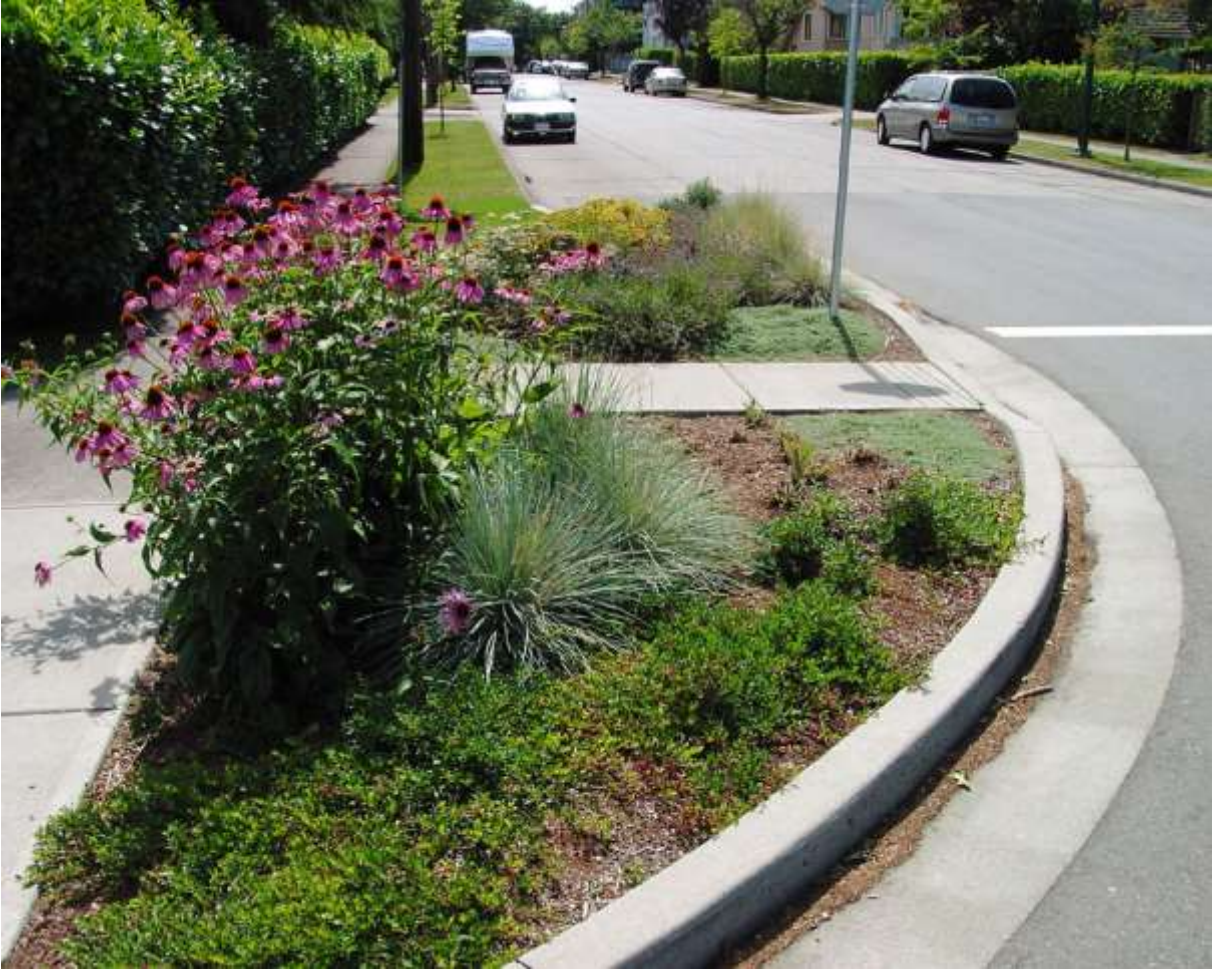
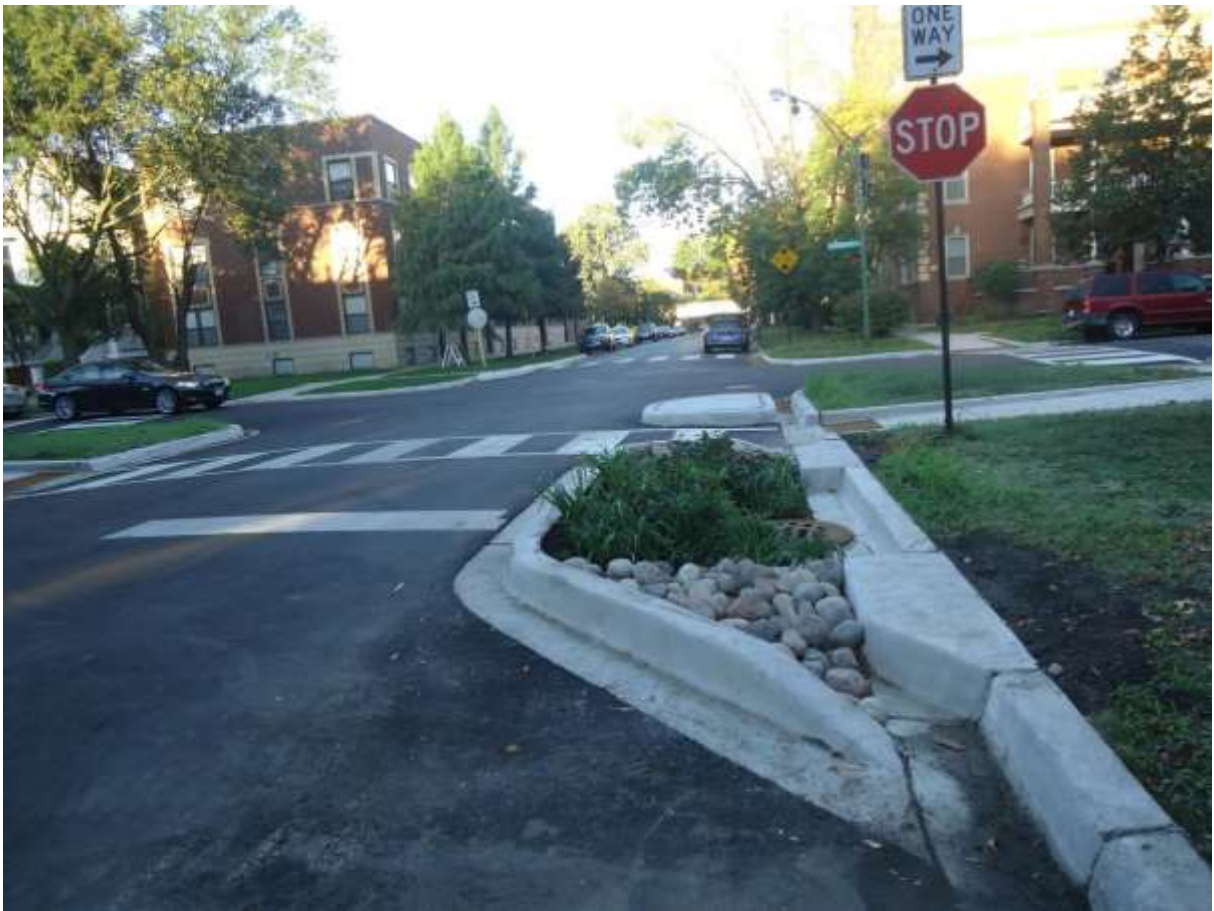
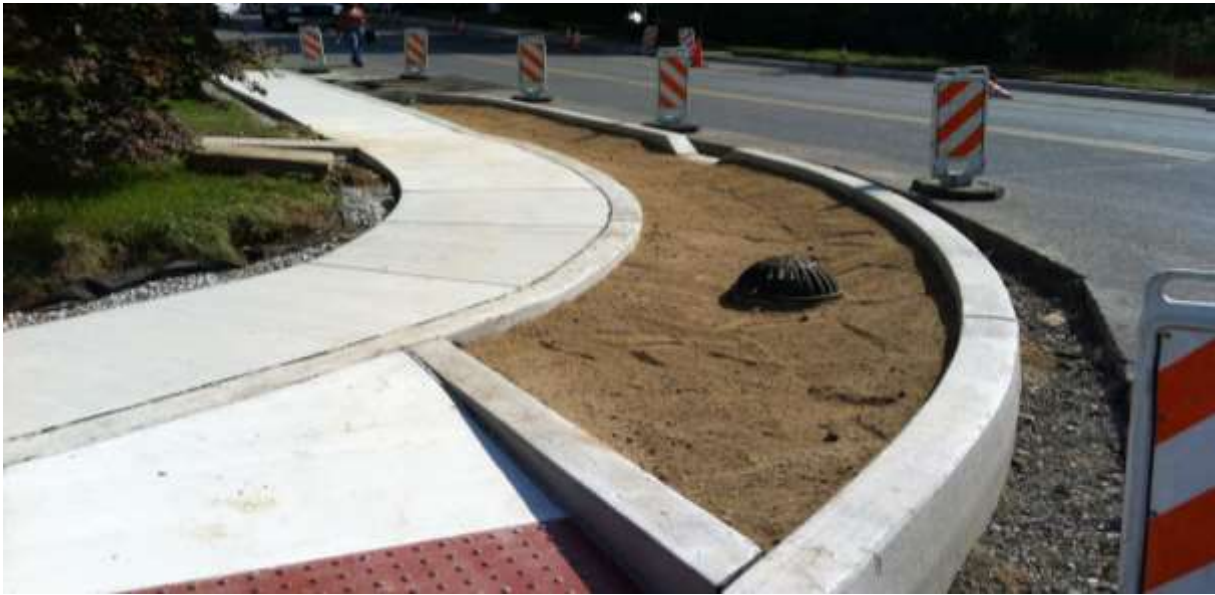
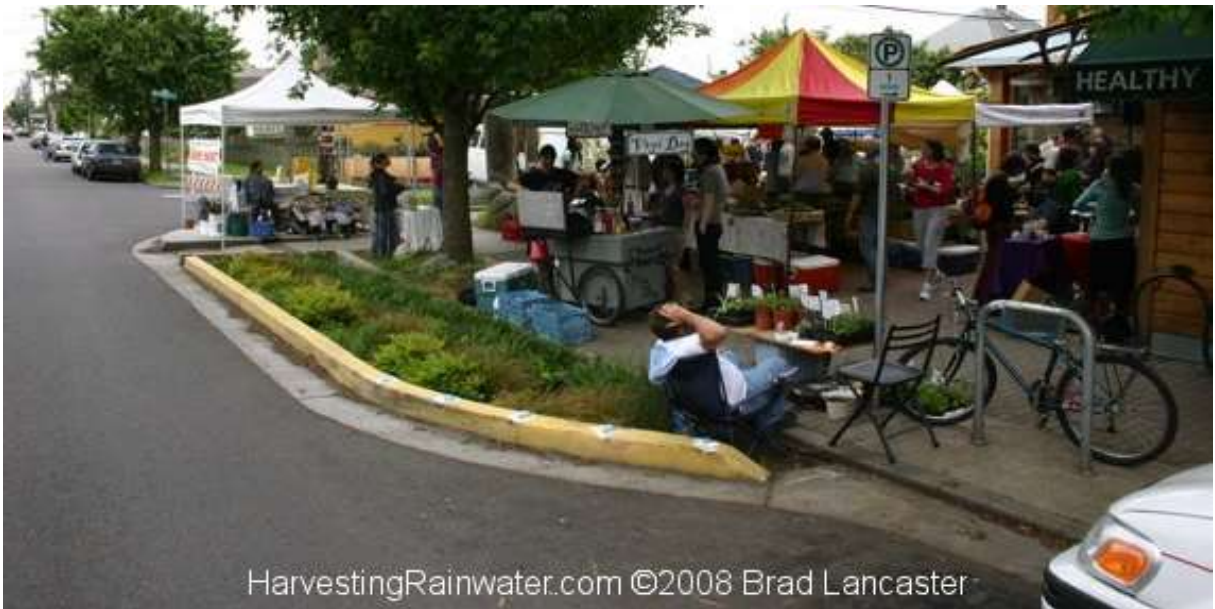
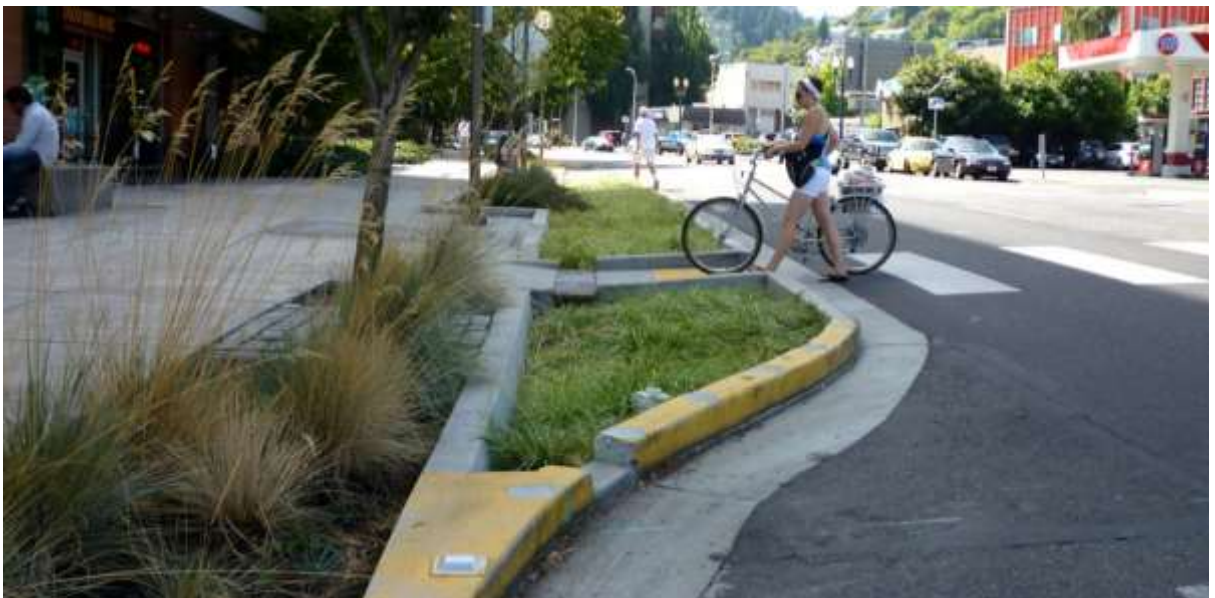
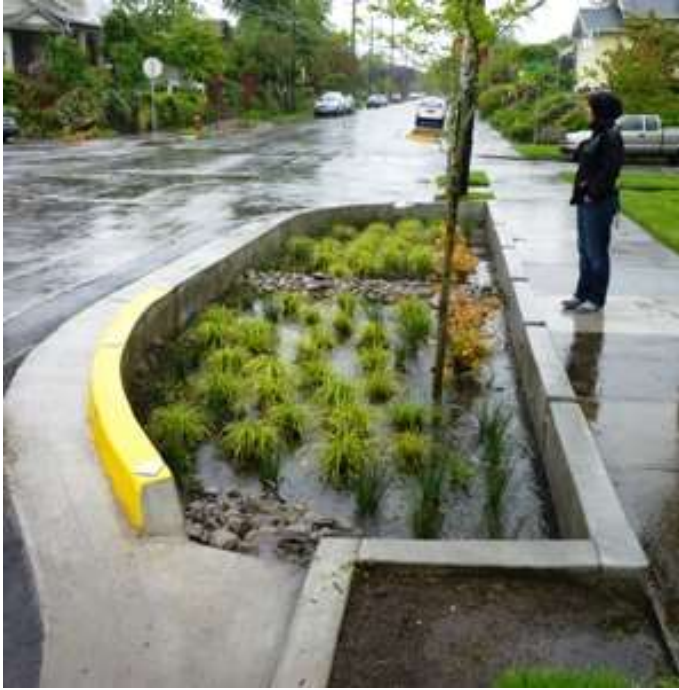
Foto: Exemple de gradini pluviale la intersecatii si treceri de pietoni

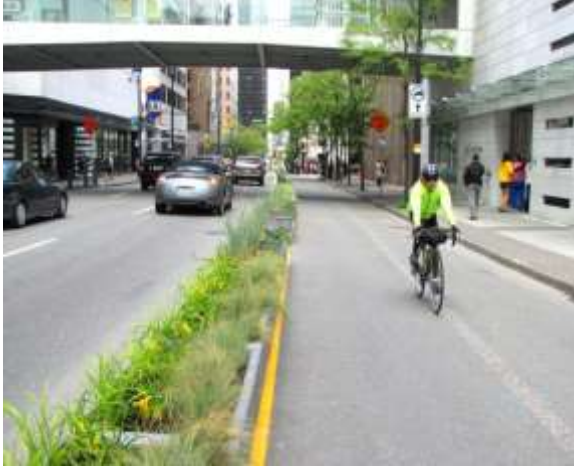
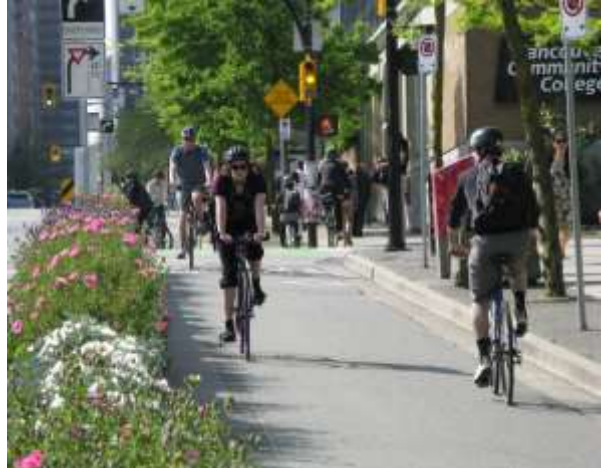
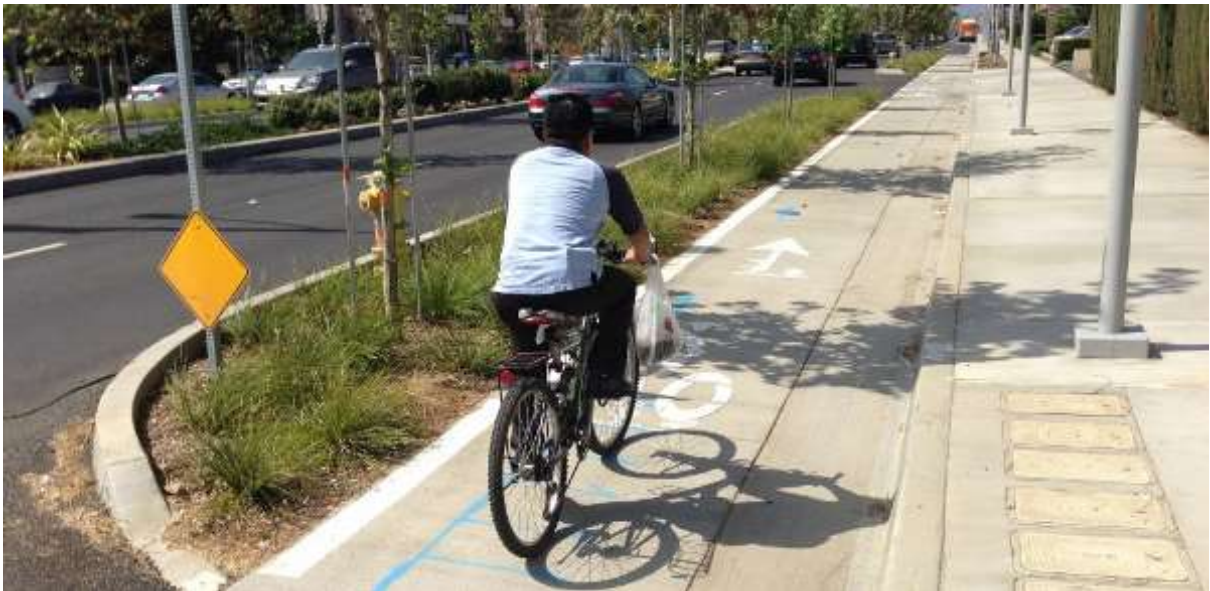
Foto: Pista velo ar fi putut fi protejata prin fasii verzi

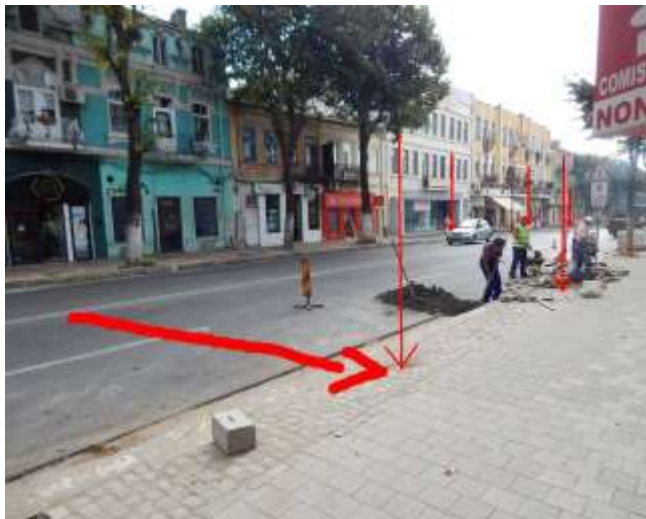
Dealtfel, nici arborii existenti nu au beneficiat de atentie din partea primariei. Coroanele arborilor care au mai ramas in picioare au fost

mutilate pentru a facilita accesul la cabluri. Radacinile arborilor ramasi au fost sectionate pentru a ingropa aceste cabluri, sau au fost “frezate” pentru a potrivi bordurile. Deasemenea, in timpul constructiei, trunchiurile arborilor existenti au suferit nenumarate leziuni din cauza manevrarii utilajelor.
