RAPORT PRIVIND ANALIZA LUCRARILOR DE PE BULEVARDUL TOMIS (CONSTANTA, 2016)

Bulevardul Tomis din Constanta a facut obiectul unei ample reamenajari in perioada campaniei electorale din primavara anului 2016. Din cauza complexitatii lucrarilor, a lipsei de organizare, termenelor nerealiste si lipsei responsabilitatii, desi data finalizarii era 5 iunie, pre-ziua alegerilor, lucrarile nu s-au incheiat nici pana astazi.

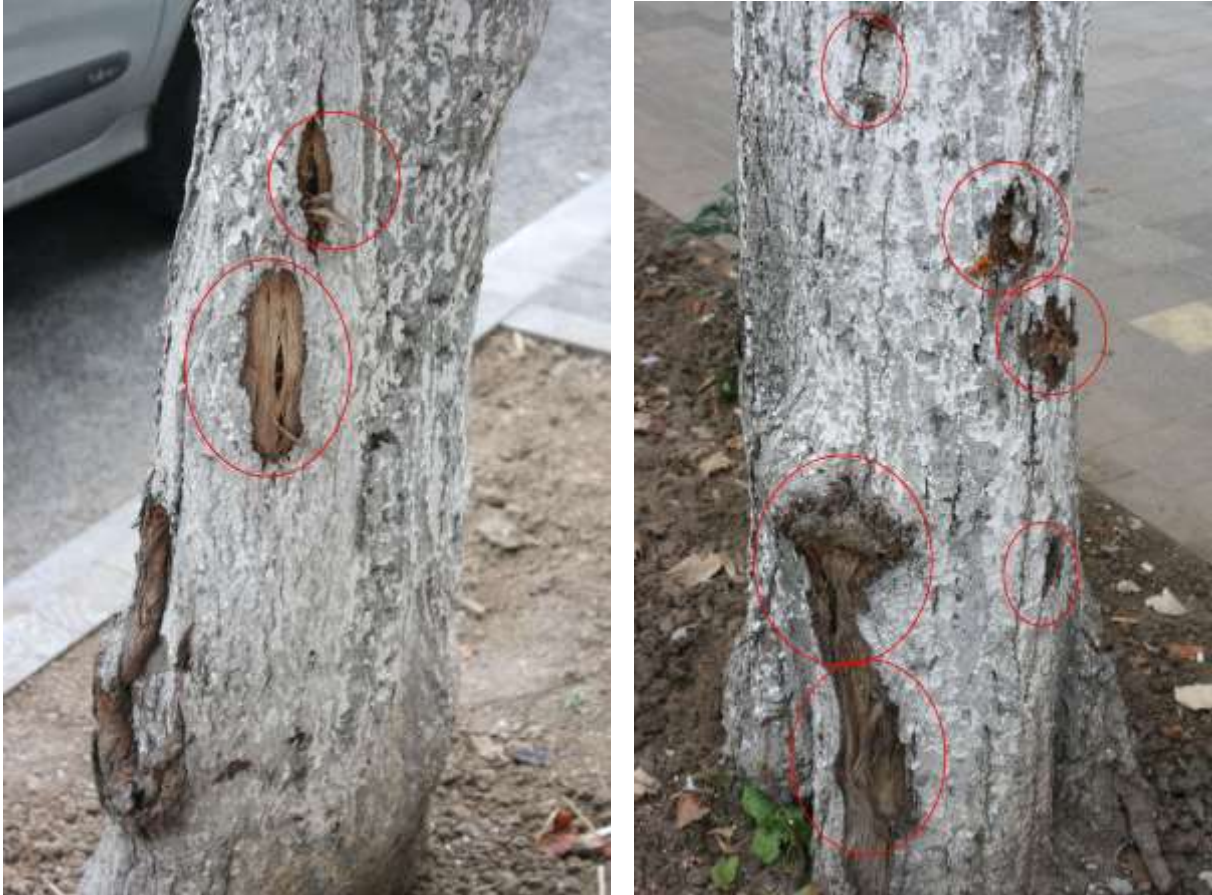
Foto: Exemple de leziuni ale trunchiurilor, cauzate in timpul constructiei.

mutilate pentru a facilita accesul la cabluri. Radacinile arborilor ramasi au fost sectionate pentru a ingropa aceste cabluri, sau au fost “frezate” pentru a potrivi bordurile. Deasemenea, in timpul constructiei, trunchiurile arborilor existenti au suferit nenumarate leziuni din cauza manevrarii utilajelor.

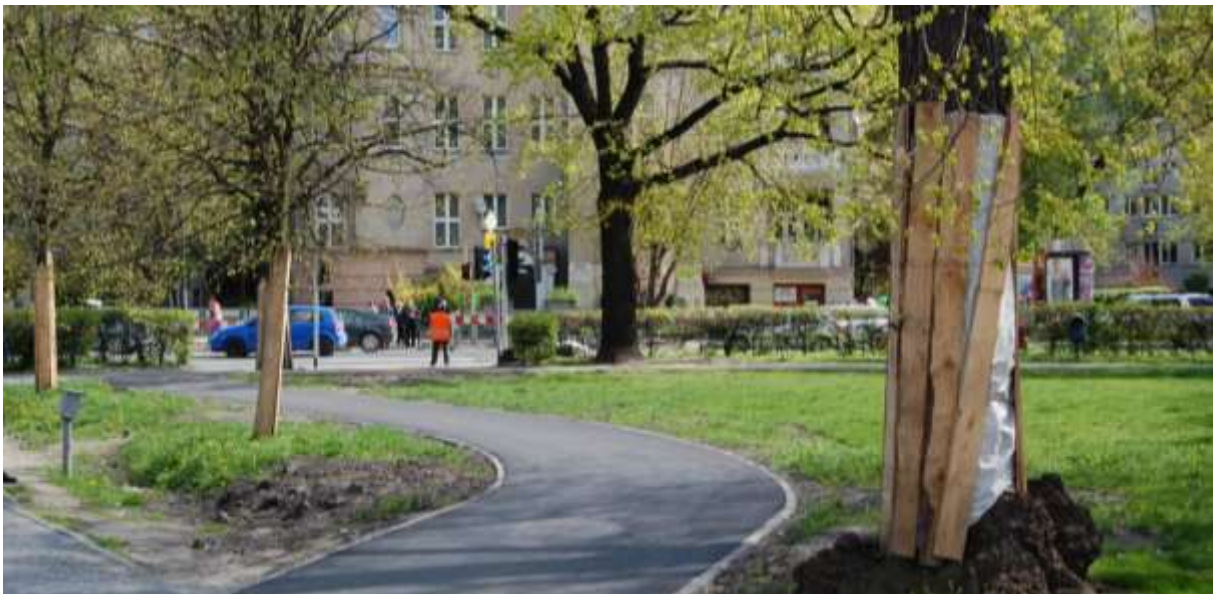
Foto: In Uniunea Europeana trunchiurile copacilor sunt protejate in timpul executarii lucrarilor de constructie.

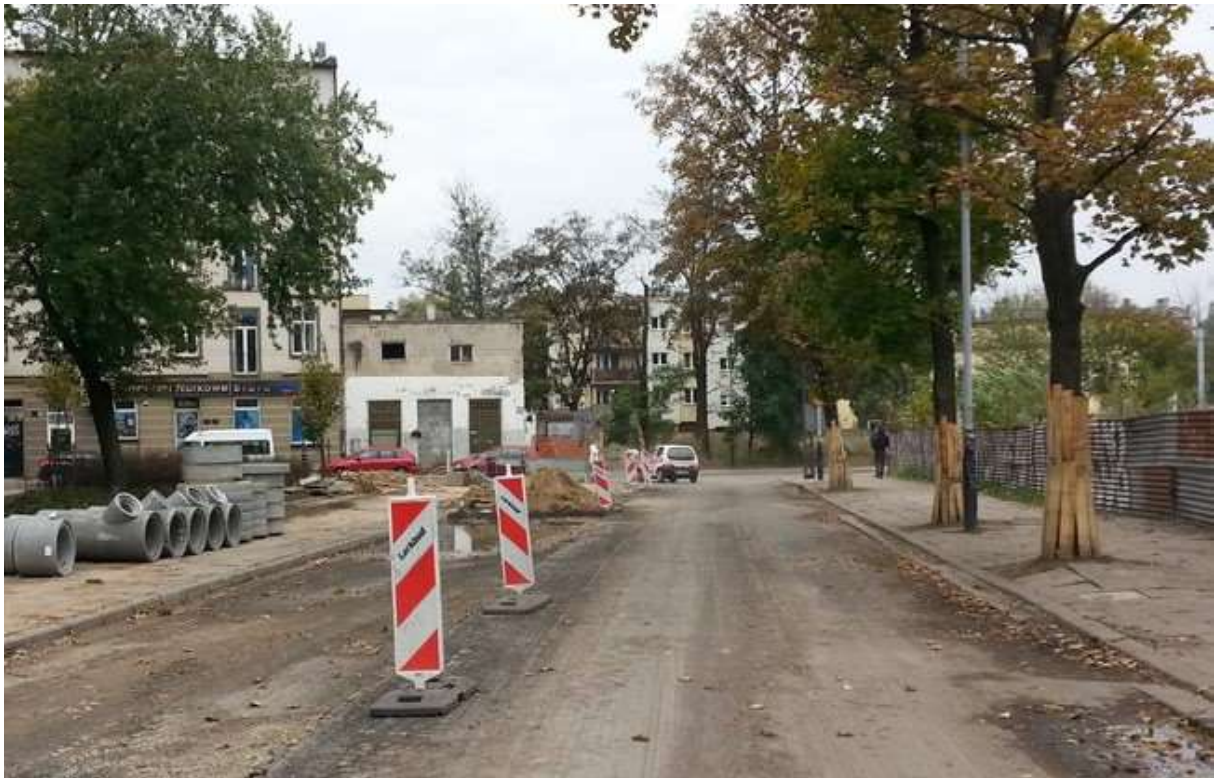
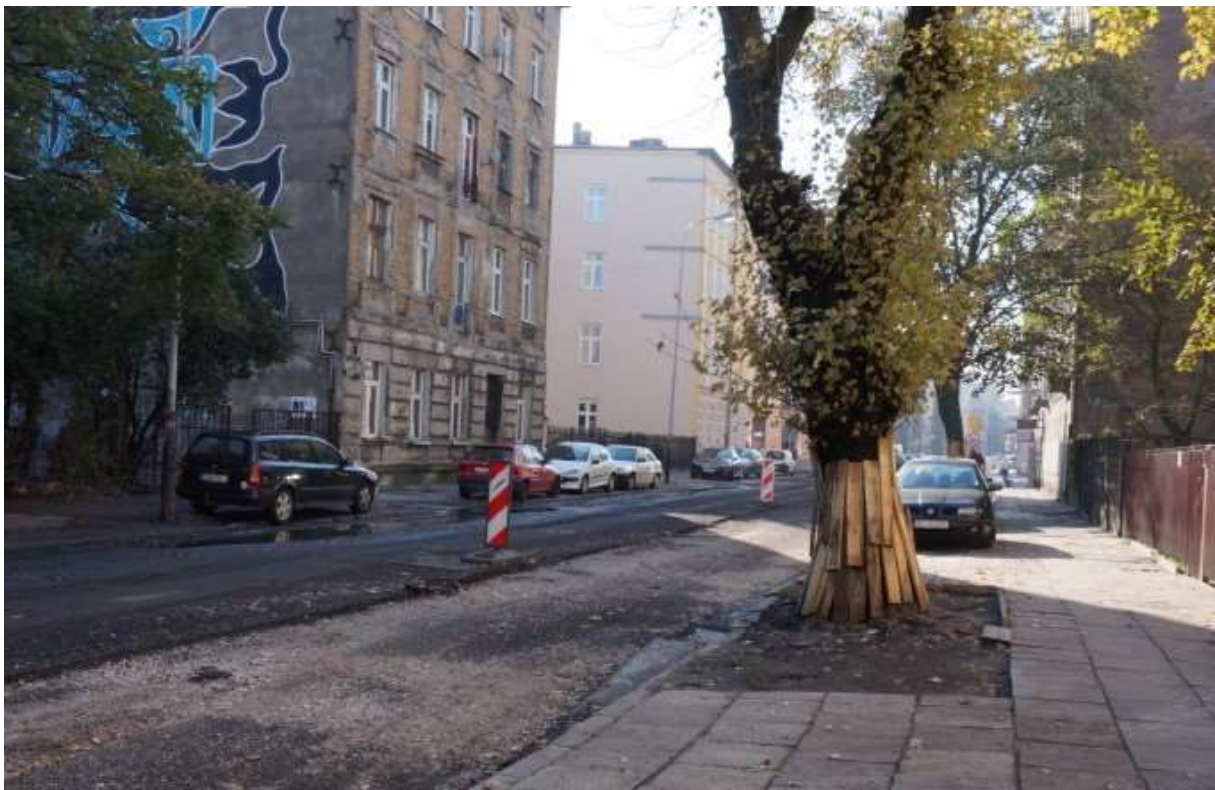
Toate aceste agresiuni la adresa arborilor vor avea ca efect uscarea lor in urmatorii ani.

Pe termen scurt, sectionarea radacinilor are ca efect slabirea ancorarii in sol si caderea copacilor in strada, pe directia opusa sectionarii.

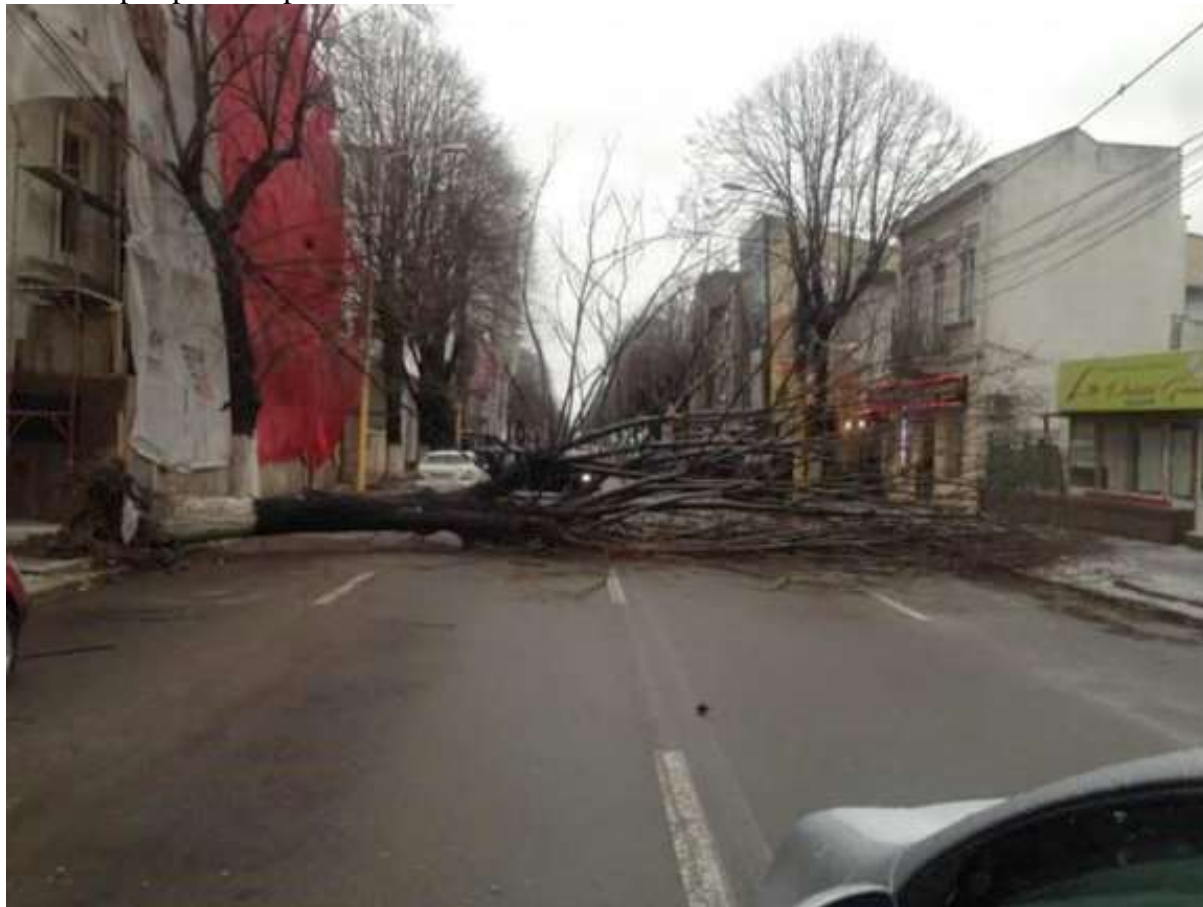
Foto: Copac prabusit pe Tomis

Deasemenea si “toaletarea” asimetrica duce la schimbarea centrului de greutate al coroanei si la inclinarea arborelui pana la posibila rupere.

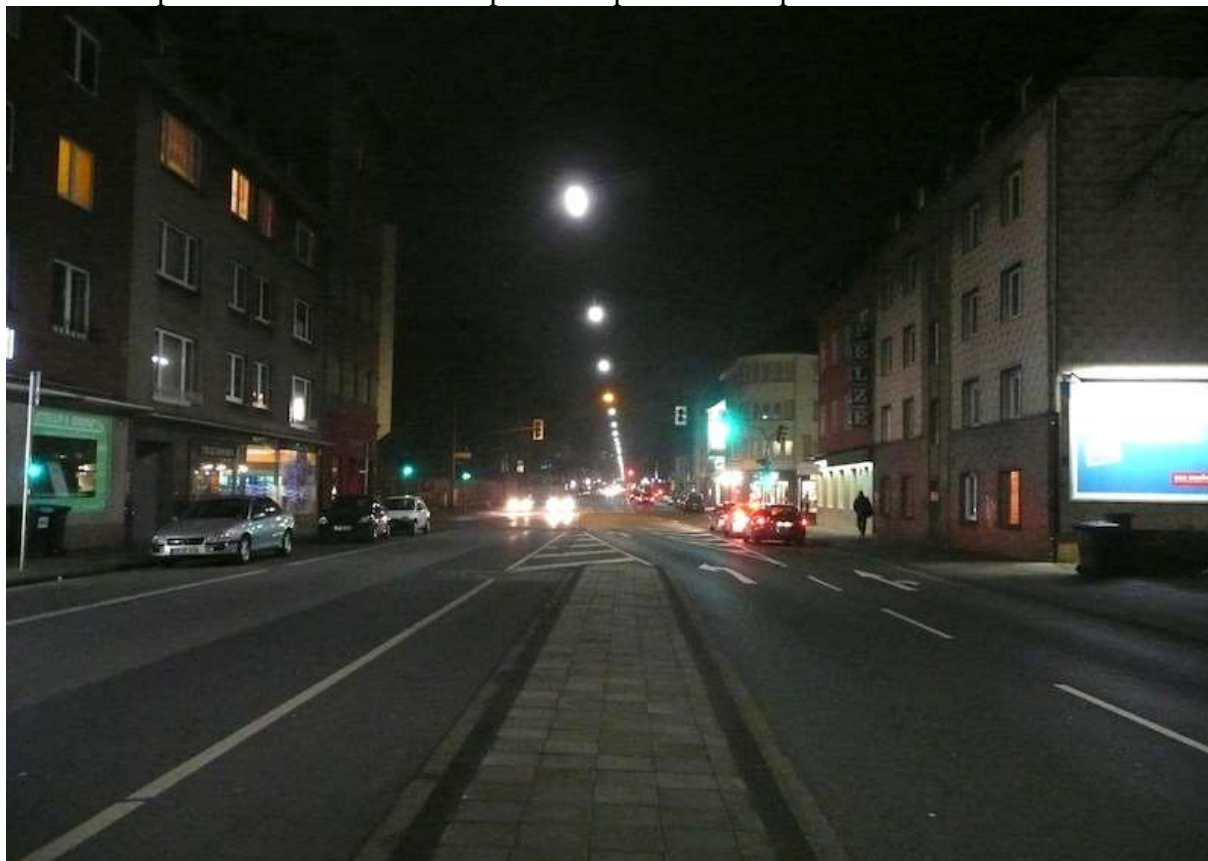
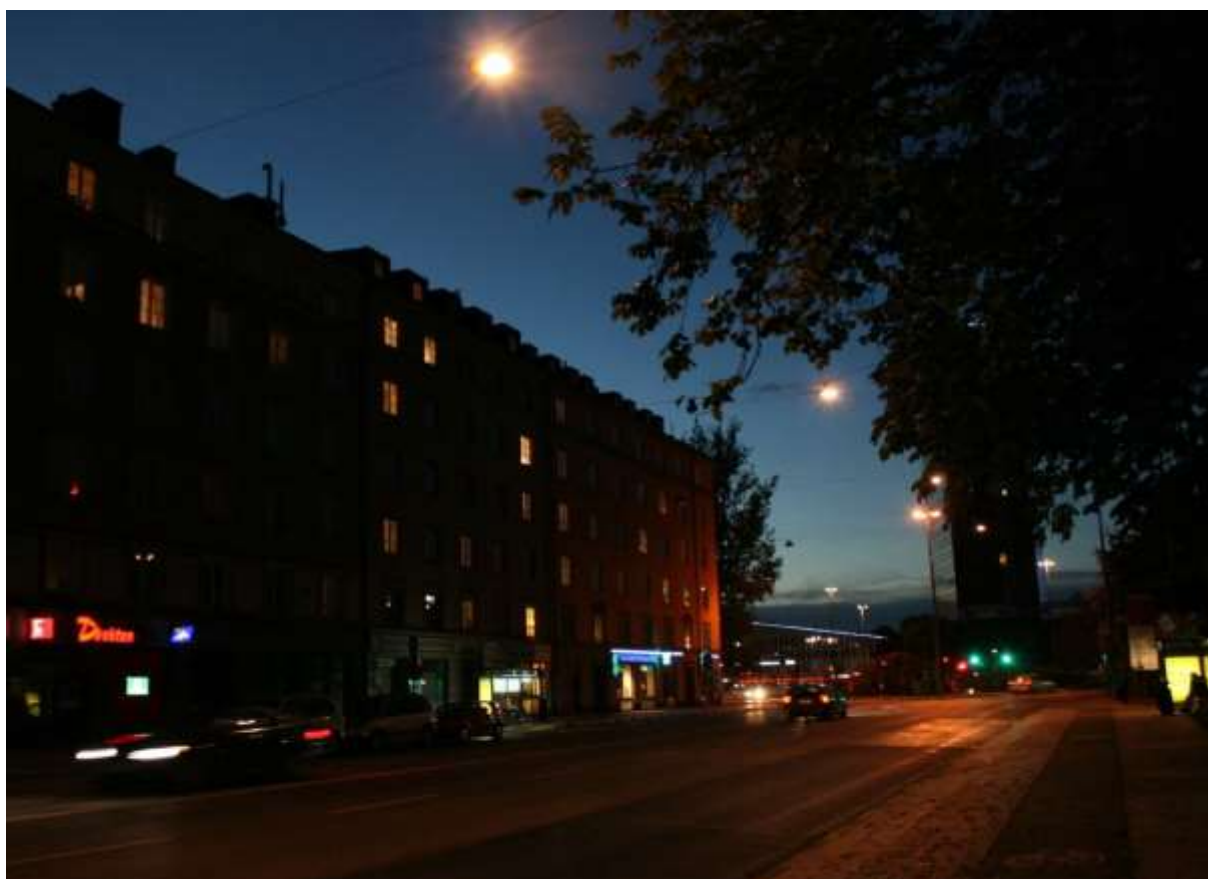
Pentru o iluminare eficienta a unei strazi, corpul de iluminat se aseaza pe axul strazii, fie ancorat de cladirile laterale, fie ancorat de stalpi aflatii pe trotuare. Din aceasta pozitie, in functie de caracteristicile de distributie a lampii, lumina poate acoperi intreaga latime a strazii, fara a fi obturata de coroanele arborilor. Pentru suprafata care ar putea fi acoperita de o singura sursa, amplasata corespunzator, primaria foloseste 4 surse (doua pe carosabil si doua pe trotuare) ridicand de patru ori costurile de instalare si cele de consum al energiei. Deasemenea, in centrele oraselor, pe strazi comerciale, cand se calculeaza distributia luminii, se iau in considerare si sursele existente, de ex. spatii comerciale, care contribuie la lumina trotuarelor.

Foto: Exemple de iluminat stradal amplasat suspendat deasupra strazii

In clipa de fata, se pot face modificari prin ancorarea lampilor pe cabluri intre stalpi, pe axul strazii, si refolosirea lampilor ramase la alte proiecte.
