# RAPORT FINAL

## AL INVESTIGAȚIEI PRIVIND SIGURANȚA AVIAȚIEI CIVILE

a accidentului produs în Județul Alba

NR. A 15-04  
Data: 16.10.2015

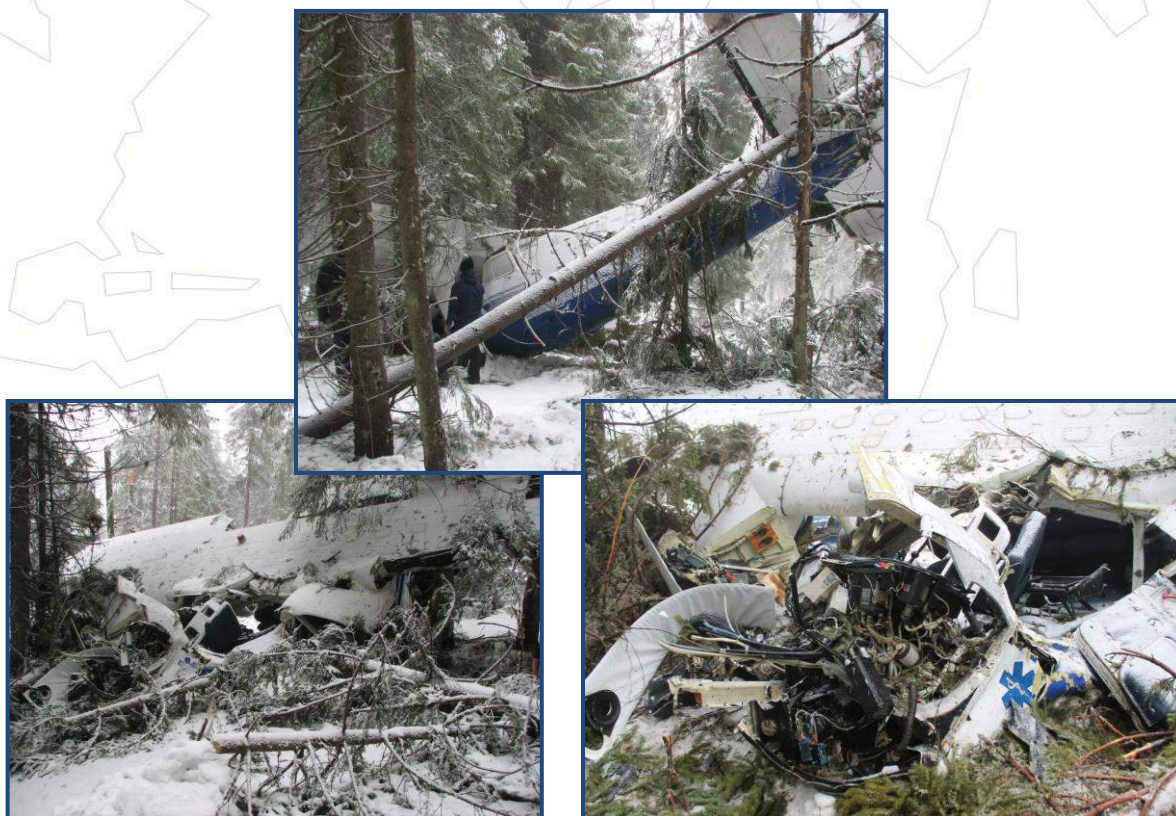
Figura 4

Aeronava, ca urmare a impactului cu copacii și cu solul, a fost distrusă în totalitate.

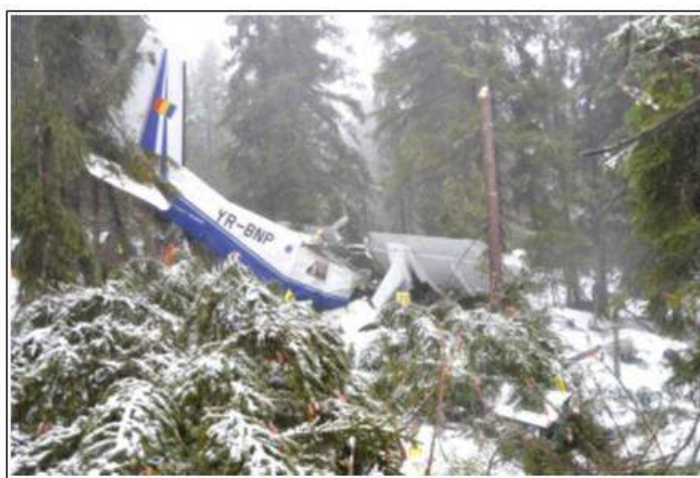
Figura 15

Din observațiile și măsurătorile efectuate la locul producerii accidentului a rezultat că aeronava, de la primul contact cu brazi până la impactul cu solul a parcurs, pe orizontală, o distanță de aproximativ 110 m, pe direcția E-V.

Epava era orientată pe direcția de aproximativ 3300, la un unghi de 40-45° față de axa transversală și de aproximativ 20-30° dreapta față de axa longitudinală.

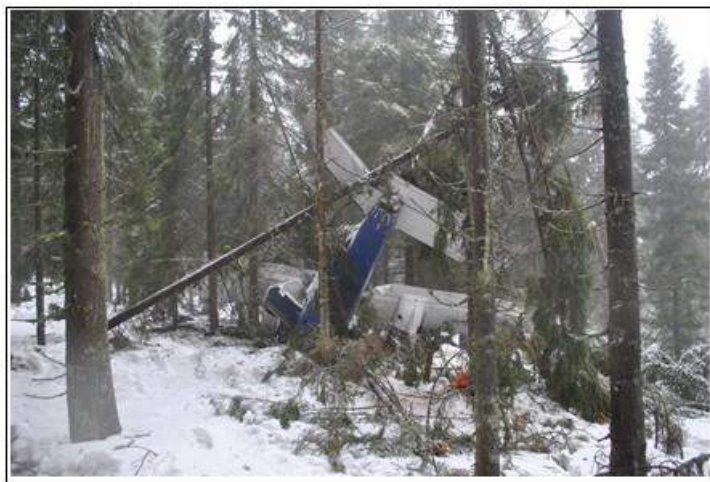
Figura 16

După primul impact cu vârful brașilor, aeronava a continuat traiectoria descendentă ceea ce a dus la contacte tot mai dure cu brașii. Aeronava, cu aproximativ 13-13,5 m față de poziția de oprire a lovit cu planul drept, la aproximativ 2/3 față de fuselaj, un brad care a fost dezrădăcinat, impact care a dus însă și la ruperea unui segment de aripă. La impact, aeronava s-a rotit către dreapta, continuând deplasarea descendentă până la contactul violent cu solul.

La impactul cu solul, datorită inerției, planul central s-a desprins de fuselaj și s-a deplasat pe direcția de înaintare ceea ce a determinat deformarea /înfundarea părții din față a fuselajului și în special a cabinei, ducând astfel la încarcerarea pilotului aflat pe poziția de pilotaj dreapta.

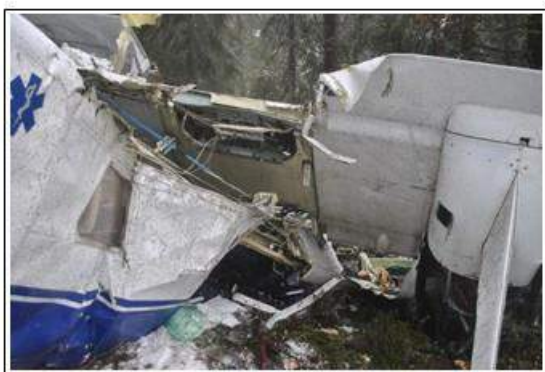
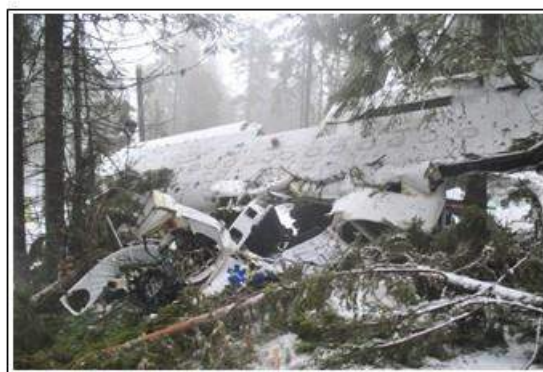
Figura 17

Cele două planuri au suferit deformări și ruperi și implicit sistemul pneumatic de degivrare al aripilor a fost distrus.

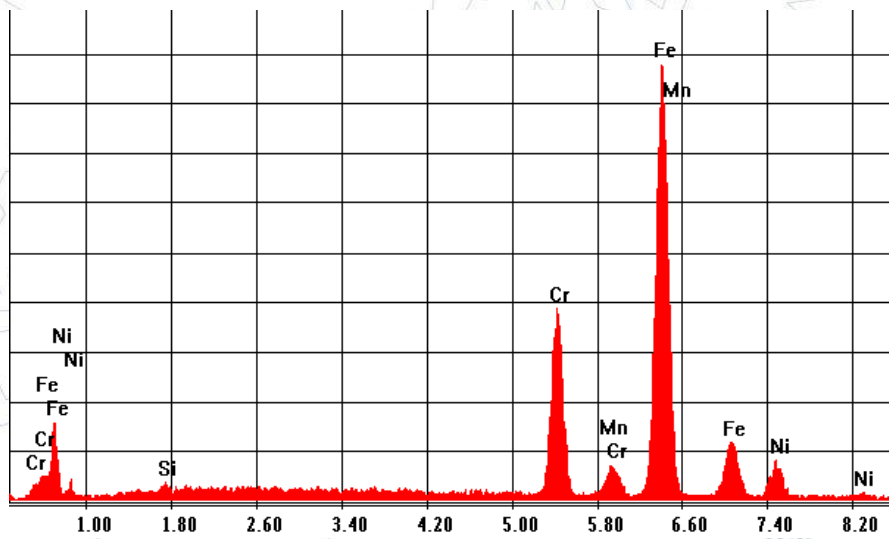
Figura 30 Spectrul de radiații X aferent microvolumului analizat

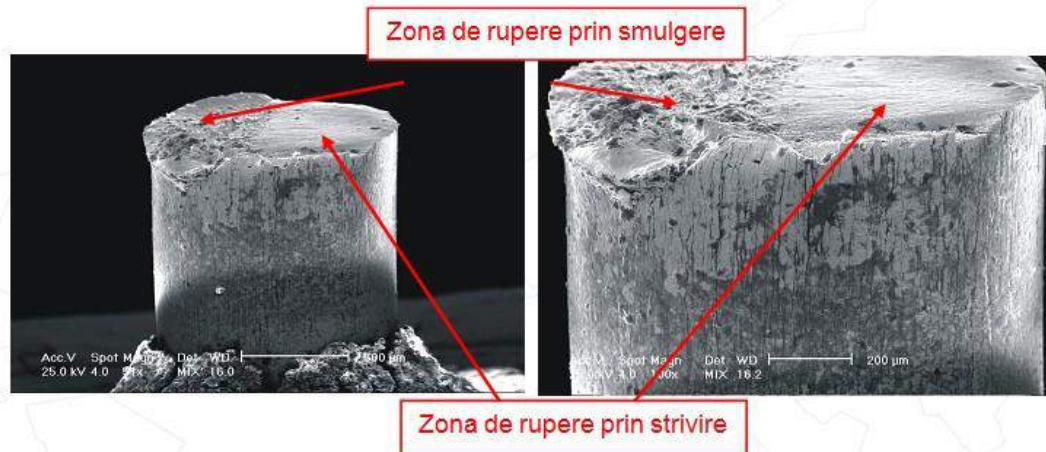
Figura 31

3. "Așezarea" și "continuitatea" caracterului ruperii prin smulgere/întindere, respectiv prin strivire/comprimare atât în secțiune transversală, cât și în secțiune longitudinală conduc la afirmația că ruperea a avut loc în urma unei solicitări directe și într-un timp extrem de scurt (șoc), aceasta producându-se instantaneu;

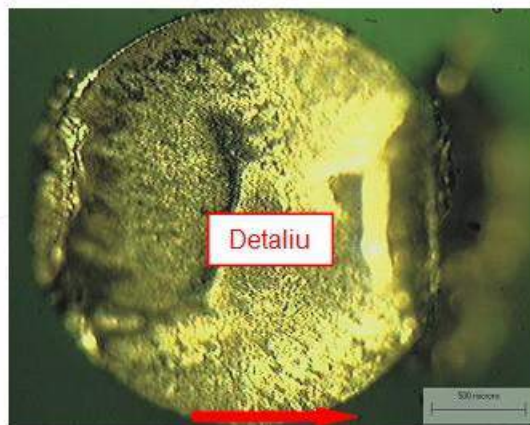
6. Încercările de rupere bruscă și respectiv de rupere la oboseală prin îndoire, efectuate în laborator au avut ca principal scop obținerea unor suprafețe de rupere cu o morfologie cât mai asemănătoare cu cea a antenei analizate. Rezultă clar o asemănare izbitoare a morfologiei ruperii bruște a firului antenei, micile deosebiri rezultând de la cele două modalități de a vizualiza ruperea: imagine stereomicroscopică și respectiv imagine SEM.

Figura 33 Direcția de solicitare la rupere bruscă, prin lovire

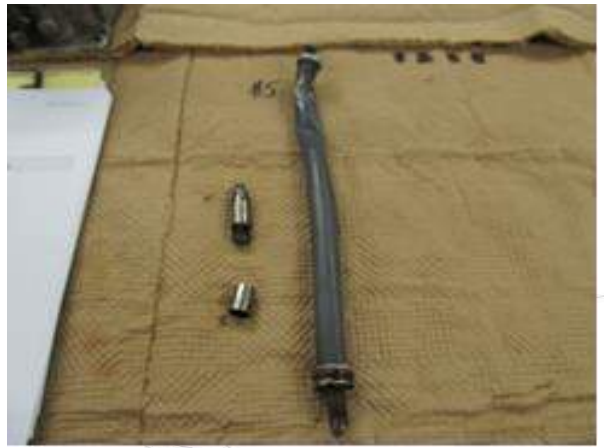
- S-au înlocuit tijele culbutorilor care erau afectate în urma accidentului (cilindrul 5 admisie, cilindrul 6 evacuare).

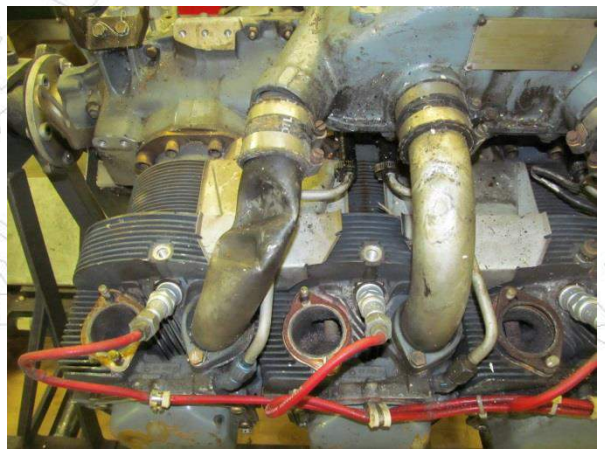
- S-a înlocuit conducta de admisie aer a cilindrului 1 (lovită).

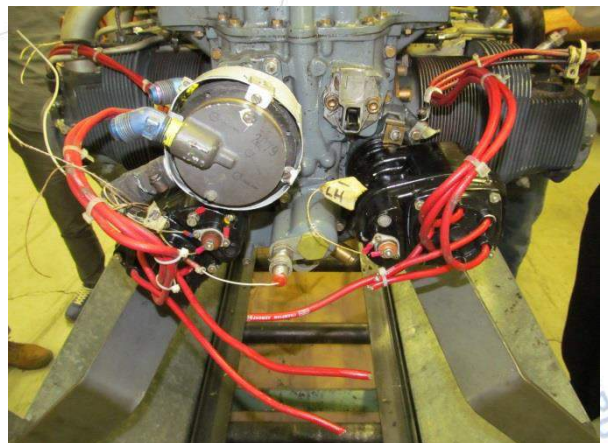
- Deoarece cablurile electrice care fac legătura dintre magnetouri și bujii erau rupte, s-au înlocuit capacele magnetourilor cu unele care aveau cabluri corespunzătoare.

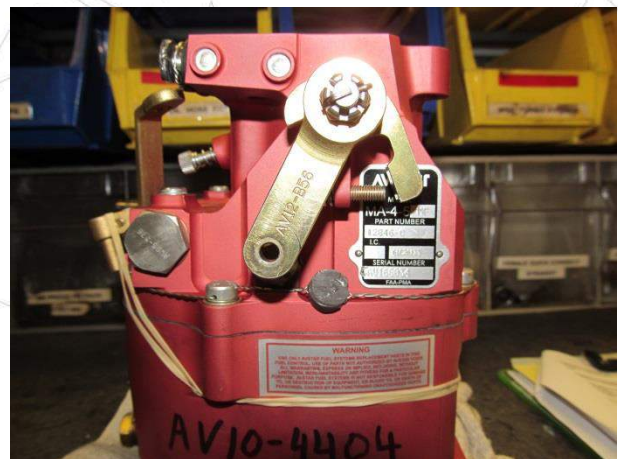
- Deoarece corpul carburatorului a fost spart în timpul accidentului, acestaa fost înlocuit cu un carburator standard folosit pentru acest tip de motor.

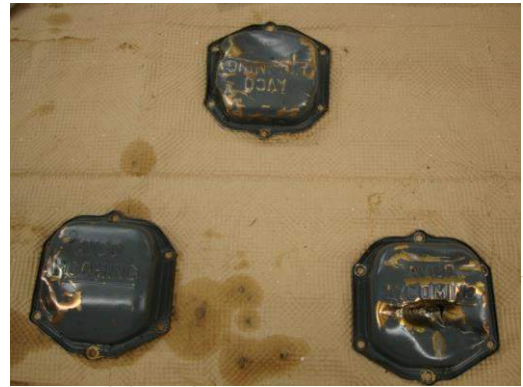
- S-au înlocuit trei capace de culbutori, cilindrii 1, 2, și 6.

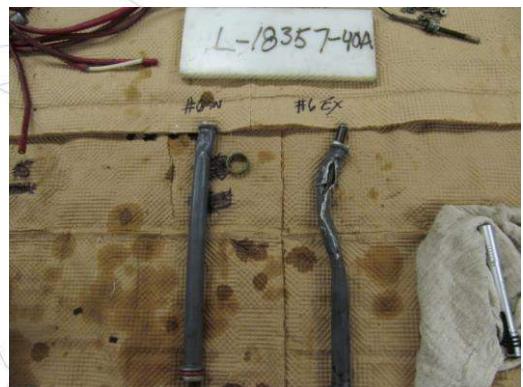
- S-au înlocuit două tije de culbutori îndoite la cilindrul 6.

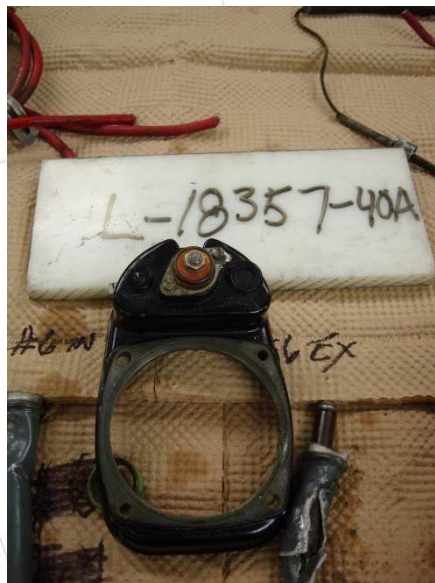
- S-a verificat momentul de aprindere (reglajul magnetourilor)
- S-a înlocuit condensatorul magnetoului stâng deoarece a fost găsit stricat.

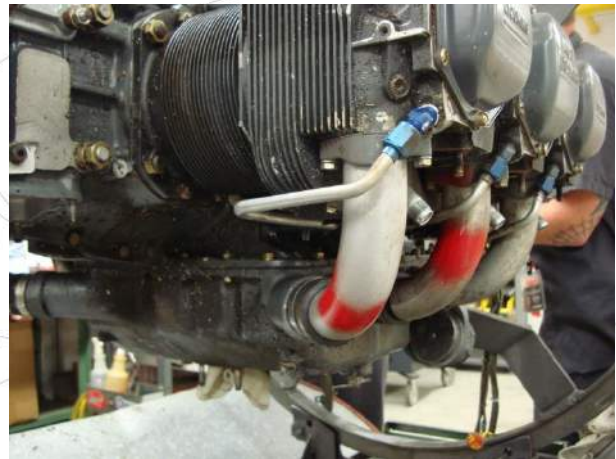
- S-au înlocuit două conducte de admisie aer care erau lovite (cilindrii 1 și 3) și o conductă de ungere (cilindrul 1).

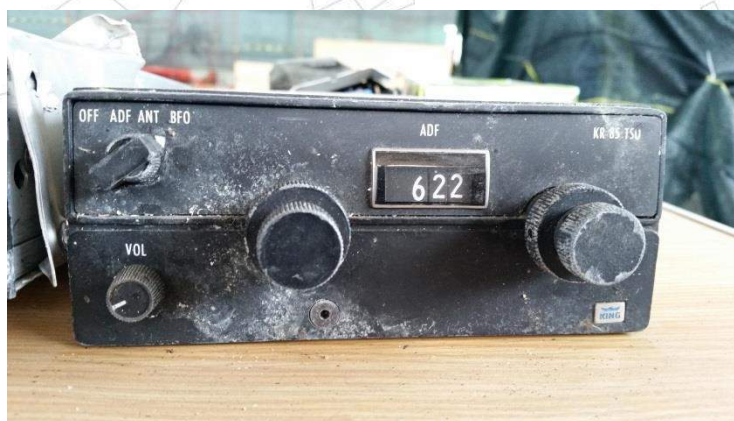
Figura 65 Stația ADF nr.1

În procesul analizei instrumentelor de navigație aflate la bordul aeronavei, comisia de investigație a constatat că stația ADF nr. 1 era acordată pe frecvența 622 KHz (vezi fig. 65), frecvență neatribuită niciunui mijloc de radionavigație.

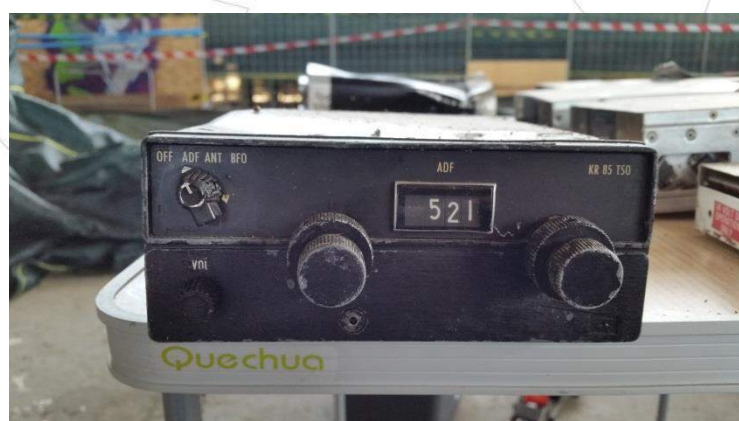
Figura 66 Stația ADF nr.2

Cea de-a doua stație ADF era acordată pe frecvența 521 KHz, corespunzătoare frecvenței stației NDB Băneasa (BSW) – vezi fig. 66. Conform AIP Romania, Aeroportul Oradea (LROD) este deservit de o stație NDB (ORA) pe frecvența 418 KHz. Deși accidentul s-a produs la aproximativ 55,5 NM (100 km) de Oradea, stațiile ADF nu au fost acordate pe frecvența stației NDB Oradea (ORA) și nici pe frecvența stației NDB Sibiu (SIB) care funcționează pe frecvența 381 KHz și deservește Aeroportul Sibiu.

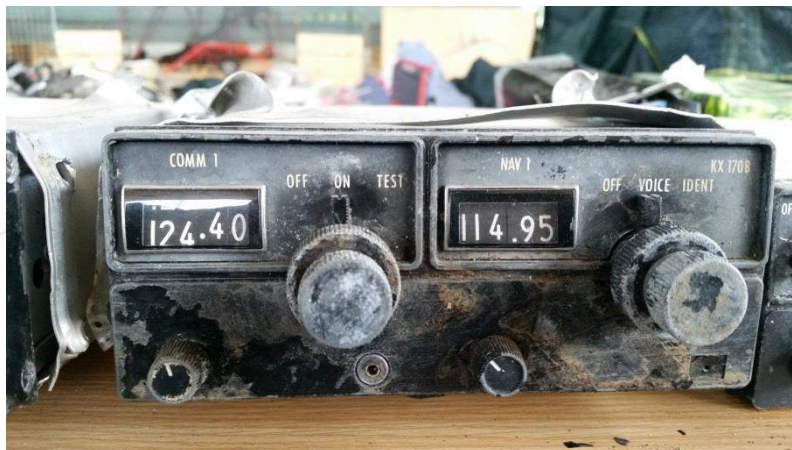
Figura 67 Stația VOR/DME nr.1 (dreapta)

azimutului cât și a distanței aeronavei față de stație. Aeronava YR-BNP era echipată cu două de stații de radionavigație VOR și o stație DME încorporată în receptorul VOR nr. 1. Prima stație VOR era acordată pe frecvența 114,95 MHz (vezi fig. 67), iar cea de-a doua stație VOR pe frecvența 109,50 MHz (vezi fig. 68).

Comisia a recreat traiectul urmat de YR-BNP și a constatat că frecvența afișată de stația VOR/DME nr. 1 nu este folosită de niciun radiofar VOR din România.

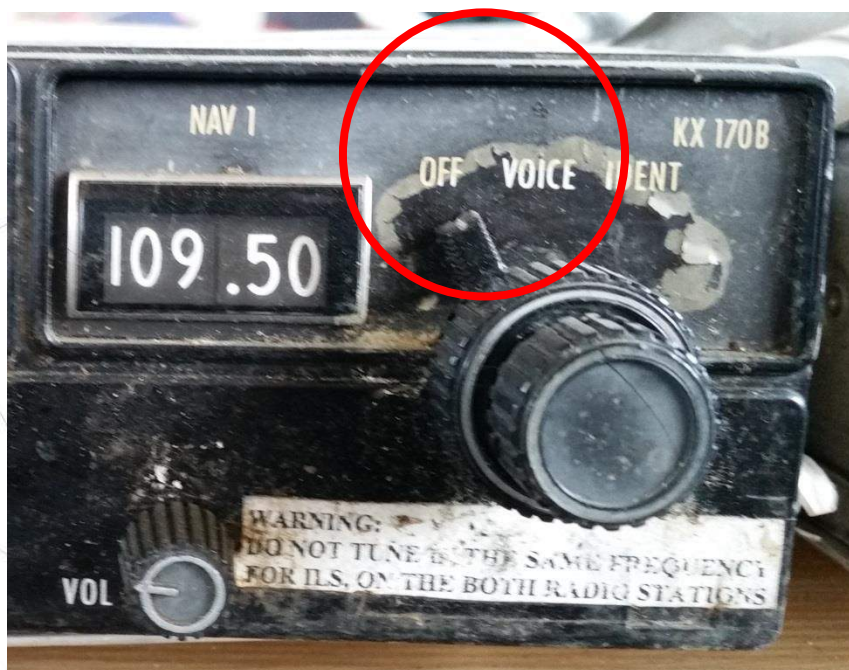
Figura 69 Stația VOR nr. 2

Cea de-a doua stație VOR a fost selectată de către echipaj pe frecvența de 109,50 MHz. În momentul accidentului această stație era oprită (vezi fig. 68), frecvența afișată neputând fi folosită pentru acest zbor. Această frecvență corespunde stației ILS de pe Aeroportul Băneasa, cât și stației ILS de pe Aeroportul Oradea.

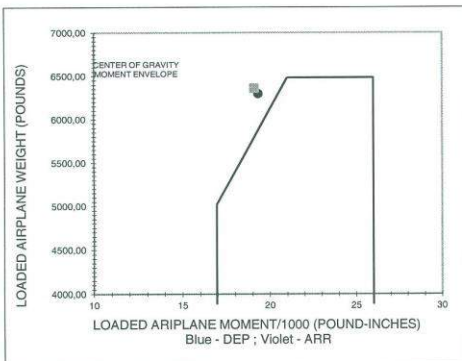
Figura 73 Fișă de cântărire și centraj

Primul lucru care se observă este că atât la decolare cât și la aterizare centrul de greutate al aeronavei este în afara anvelopei de zbor.

Analizând mai departe, se observă că nu este introdusă nici durata zborului care conform planului de zbor depășea de două ore.

De asemenea lipsesc și semnăturile pilotului comandant și a dispecerului de servicii.

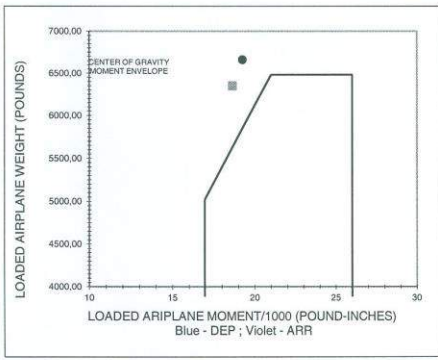
Figura 74 Fișă de cântărire și centraj conform procedurilor și regulilor operaționale cuprinse în manualul de operațiuni

Comisia de investigație a completat o nouă fișă de masă și centraj, respectând poziția reală a pasagerilor în aeronavă și greutățile standard ale acestora conform manualului operațional, constatându-se că centrul de greutate al aeronavei atât la decolare cât și la aterizare se află în afara anvelopei de zbor.

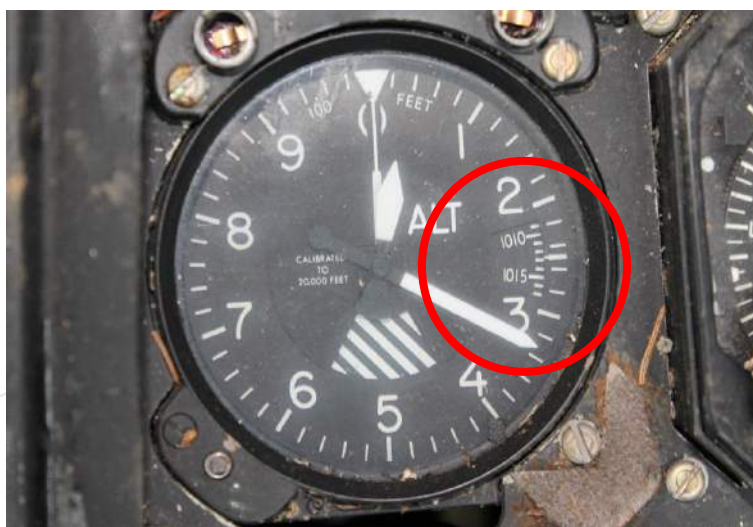
În cazul de față, setările altimetrelor barometrice în momentul producerii accidentului erau corespunzătoare presiunii standard (1013 mb) (vezi fig.75 și fig 76). Ținând cont de altitudinea joasă de zbor și de obstacolele existente în zonă altimetrele barometrice trebuiau setate folosind QNH-ul transmis de TWR Sibiu.

Procedura normală atunci când se schimbă setările altimetrului barometric este de a seta presiunea și de a face o verificare (cross check) cu setările ceilui alt altimetru. În acest caz, nici unul dintre membrii echipajului nu a modificat, la recepționarea din partea ATC a presiunii QNH, setările altimetrelor barometrice.

Figura 75 Altimetrul nr. 2 (setare 760 mmHg = 1013 mb)

Ca o concluzie la cele prezentate, comisia constată că echipajul prin eroarea de a nu-și cala altimetrul barometric pe presiunea QNH furnizată de CTA TWR Sibiu și-a redus șansa de a aprecia corect poziția aeronavei în raport cu cote obstacolelor.

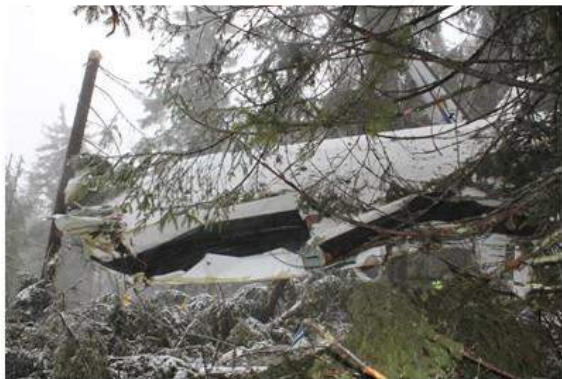
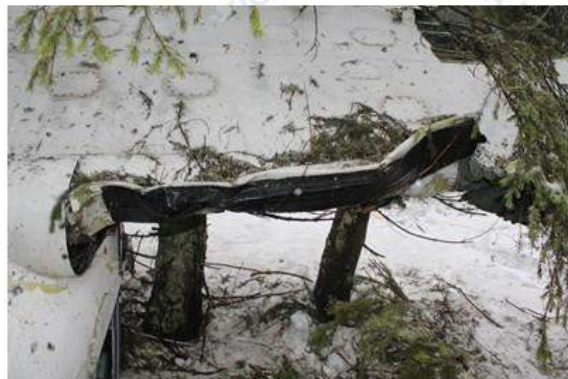
Figura 77

Din deformările bordului de atac al aripilor aeronavei se poate observa că acesta a luat contact cu brazii aproape pe întreaga suprafață

De asemenea, din faptul că cei patru suportți de prindere ai aripilor de fuzelaj au fost găsiți ruși/desprinși de fuzelaj arată impactul puternic al aeronavei în momentul prăbușirii.

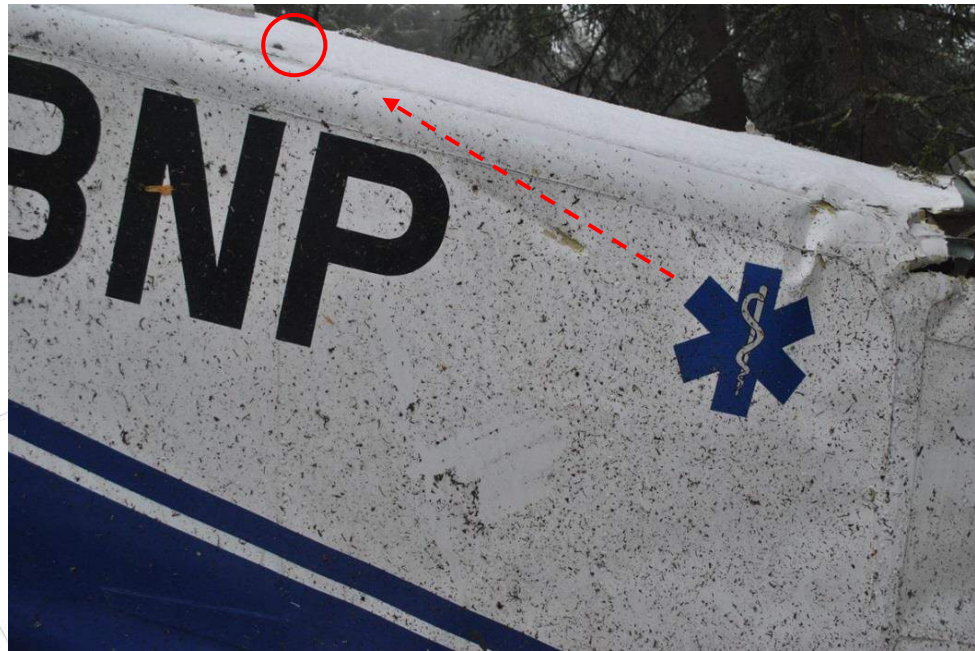
80

De asemenea, pe partea superioară a fuzelajului aeronavei, chiar în dreptul antenei, s-a observat că o parte din niturile care prind placa de întărire a suportului pe care era fixat antena, aveau vopsea sărită.
