## ANEXA 1

**Tabel nr.1. Locuri de joaca din Municipiul Constanta vizitate de echipa USR Filiala Constanta**

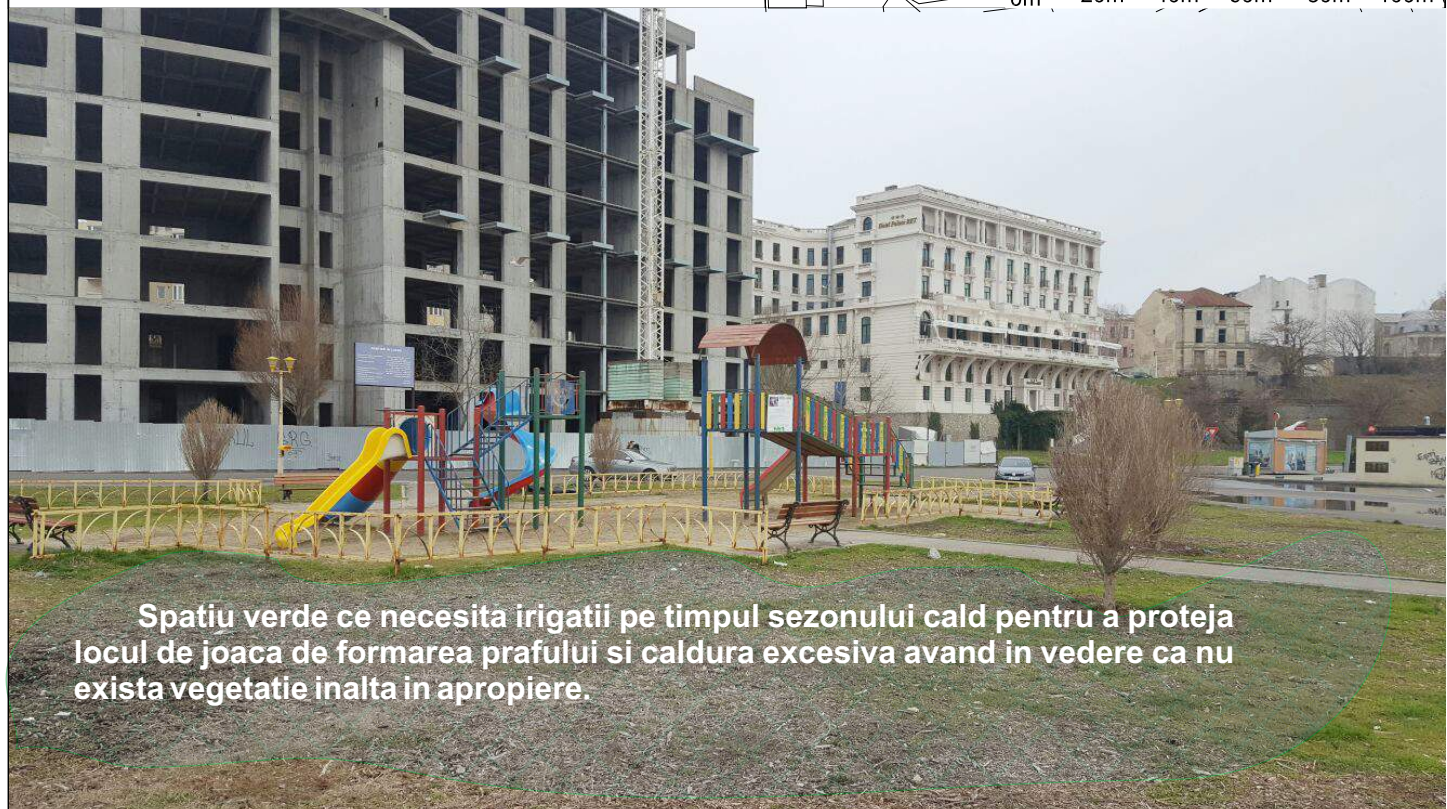
Spatiu verde ce necesita irigatii pe timpul sezonului cald pentru a proteja locul de joaca de formarea prafului si caldura excesiva avand in vedere ca nu exista vegetatie inalta in apropiere.

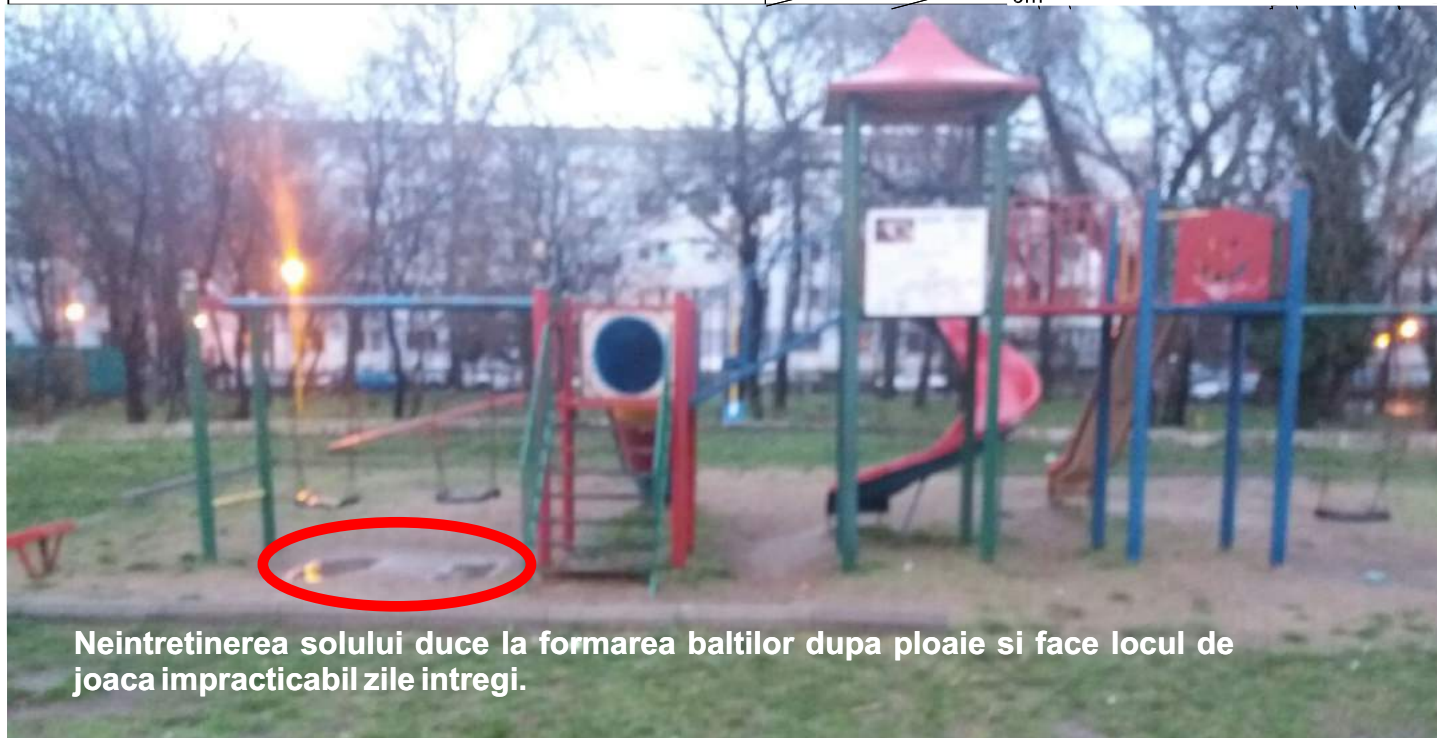
Neintretinerea solului duce la formarea baltilor dupa ploaie si face locul de joaca impracticabil zile intregi.

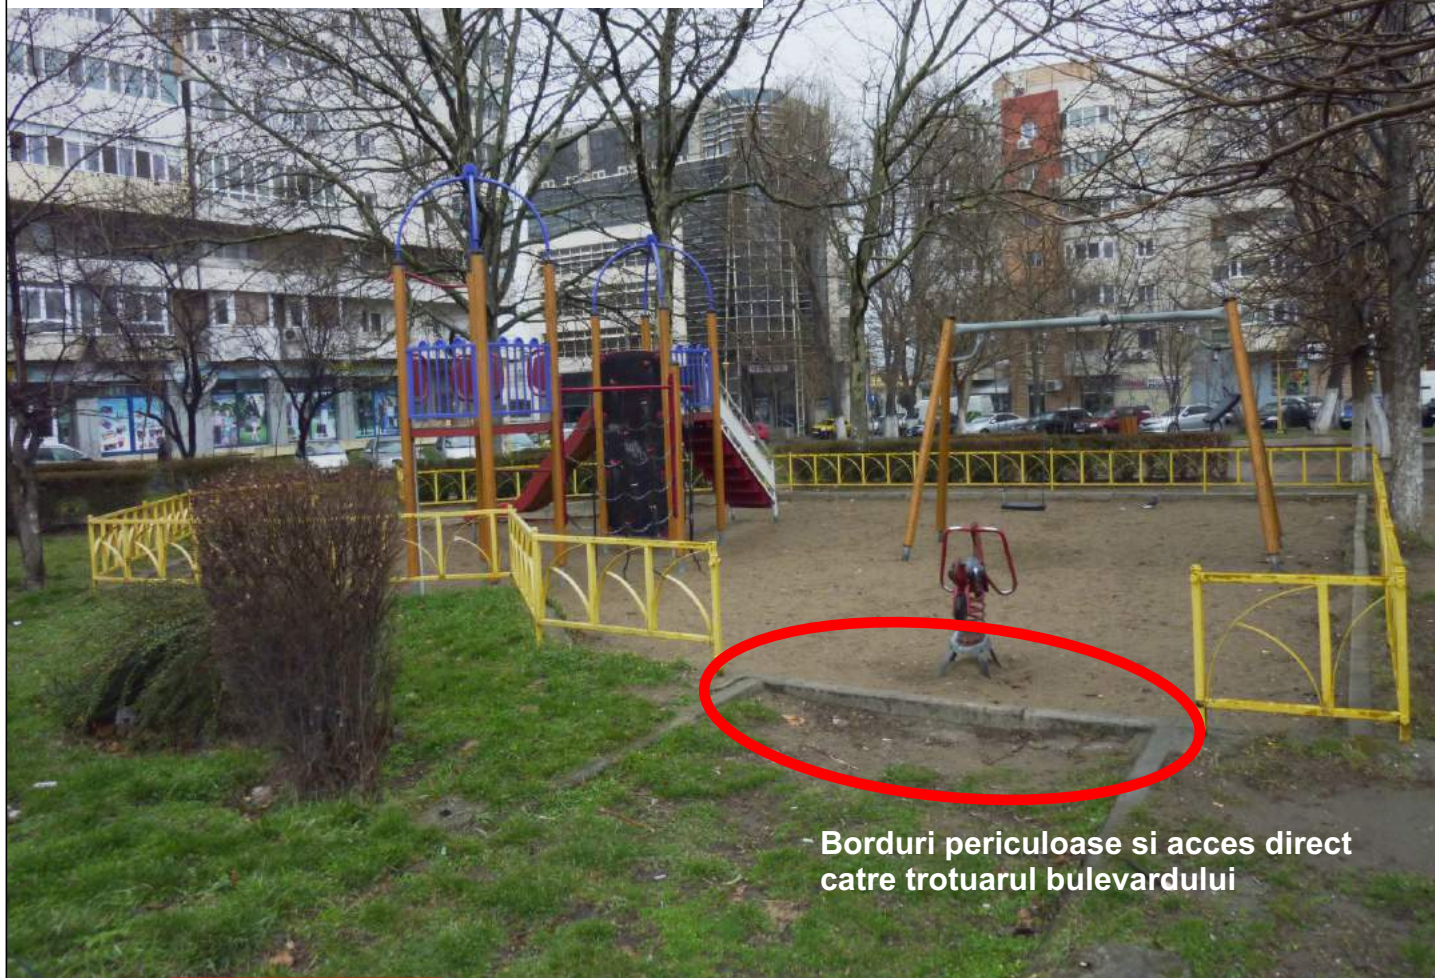
Borduri periculoase si acces direct catre trotuarul bulevardului

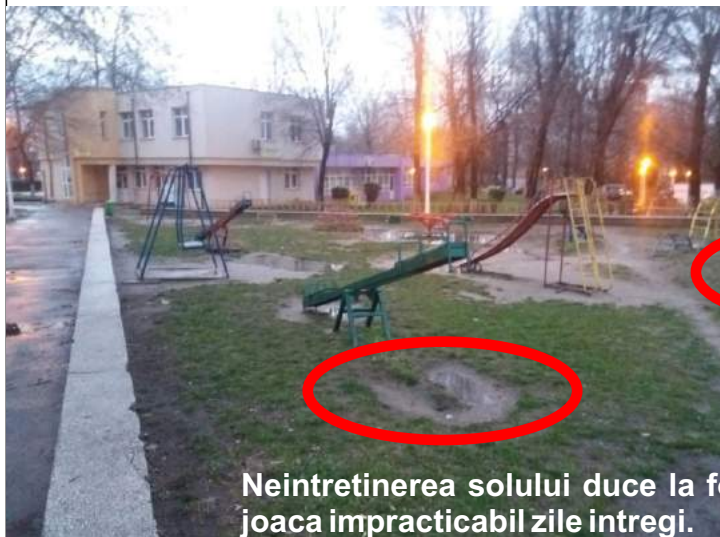
Neintretinerea solului duce la formarea baltilor dupa ploaie si face locul de joaca impracticabil zile intregi.

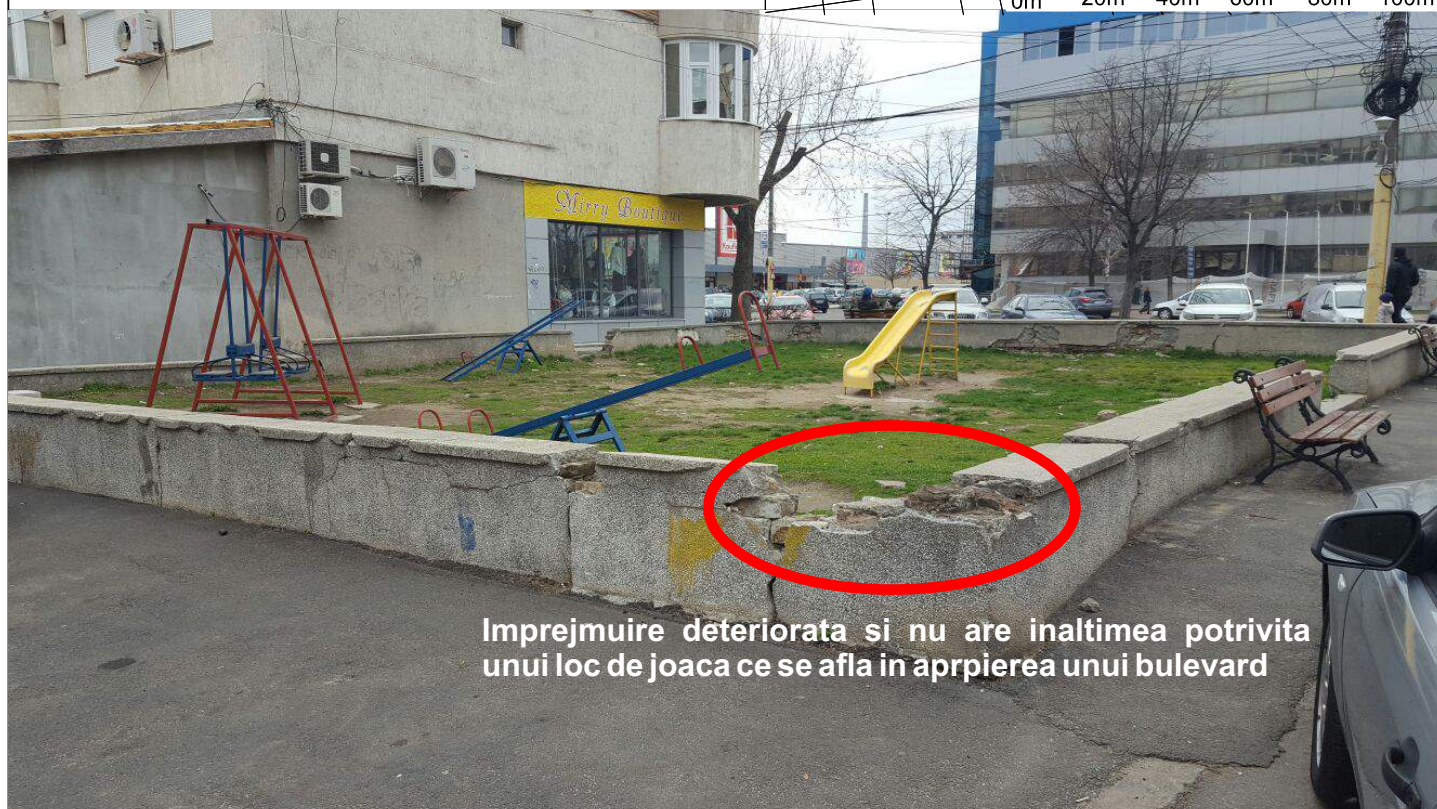
Imprejmuire deteriorata si nu are inaltimea potrivita unui loc de joaca ce se afla in apropierea unui bulevard

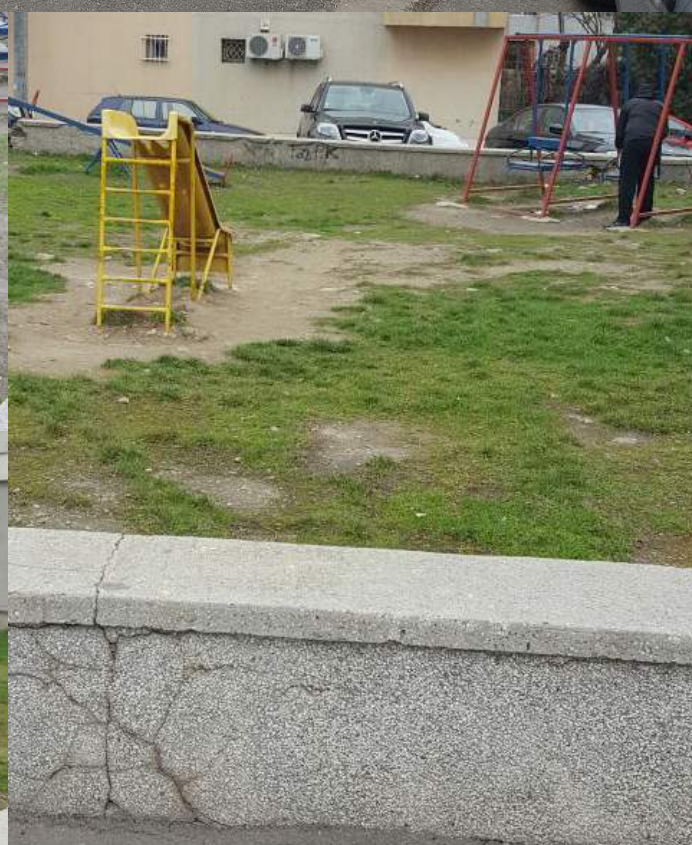
Obstacole periculoase

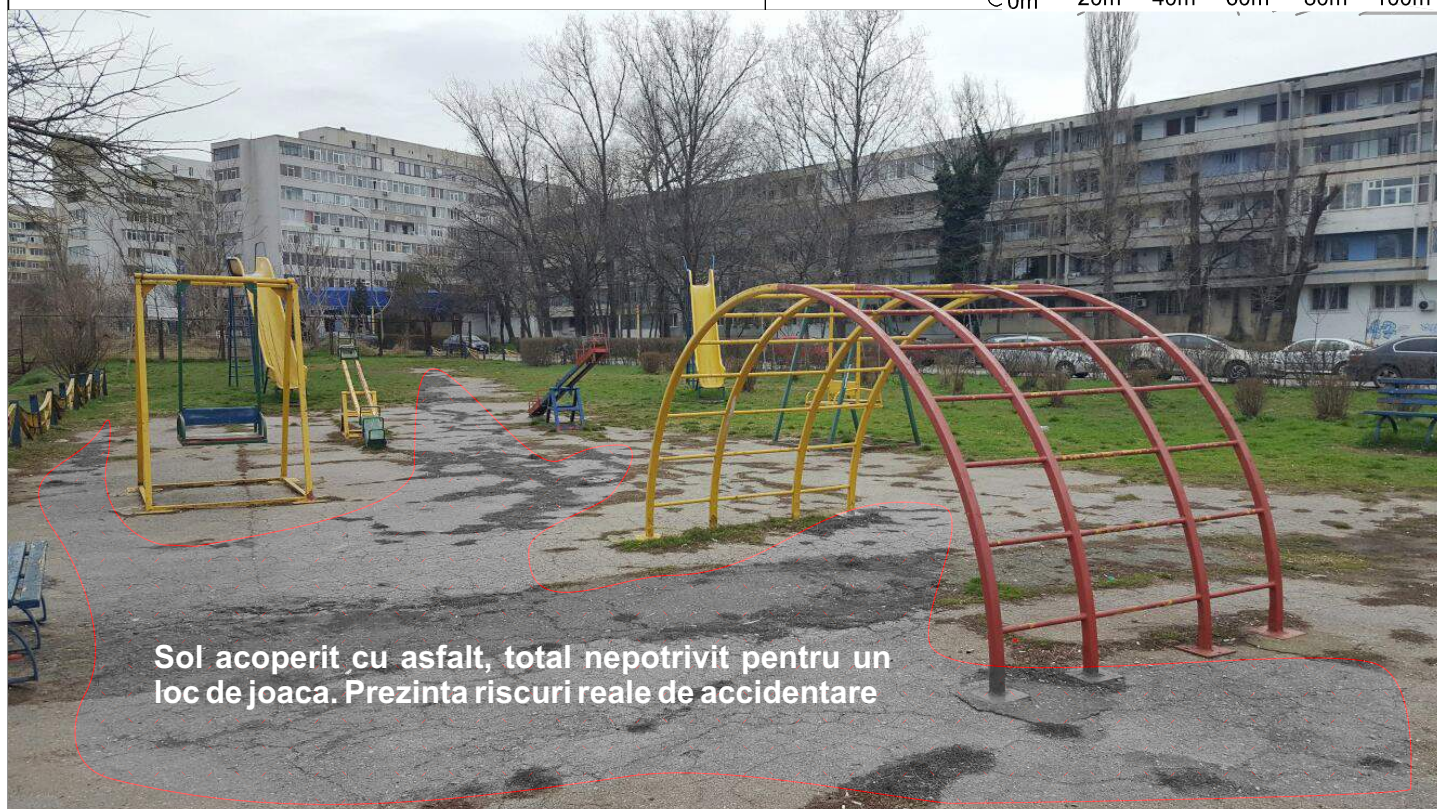
**Sol acoperit cu asfalt, total nepotrivit pentru un loc de joaca. Prezinta riscuri reale de accidentare**

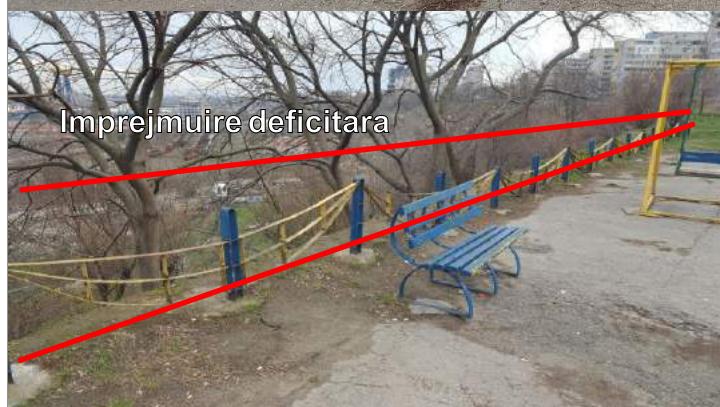
**Imprejmuire deficitara**

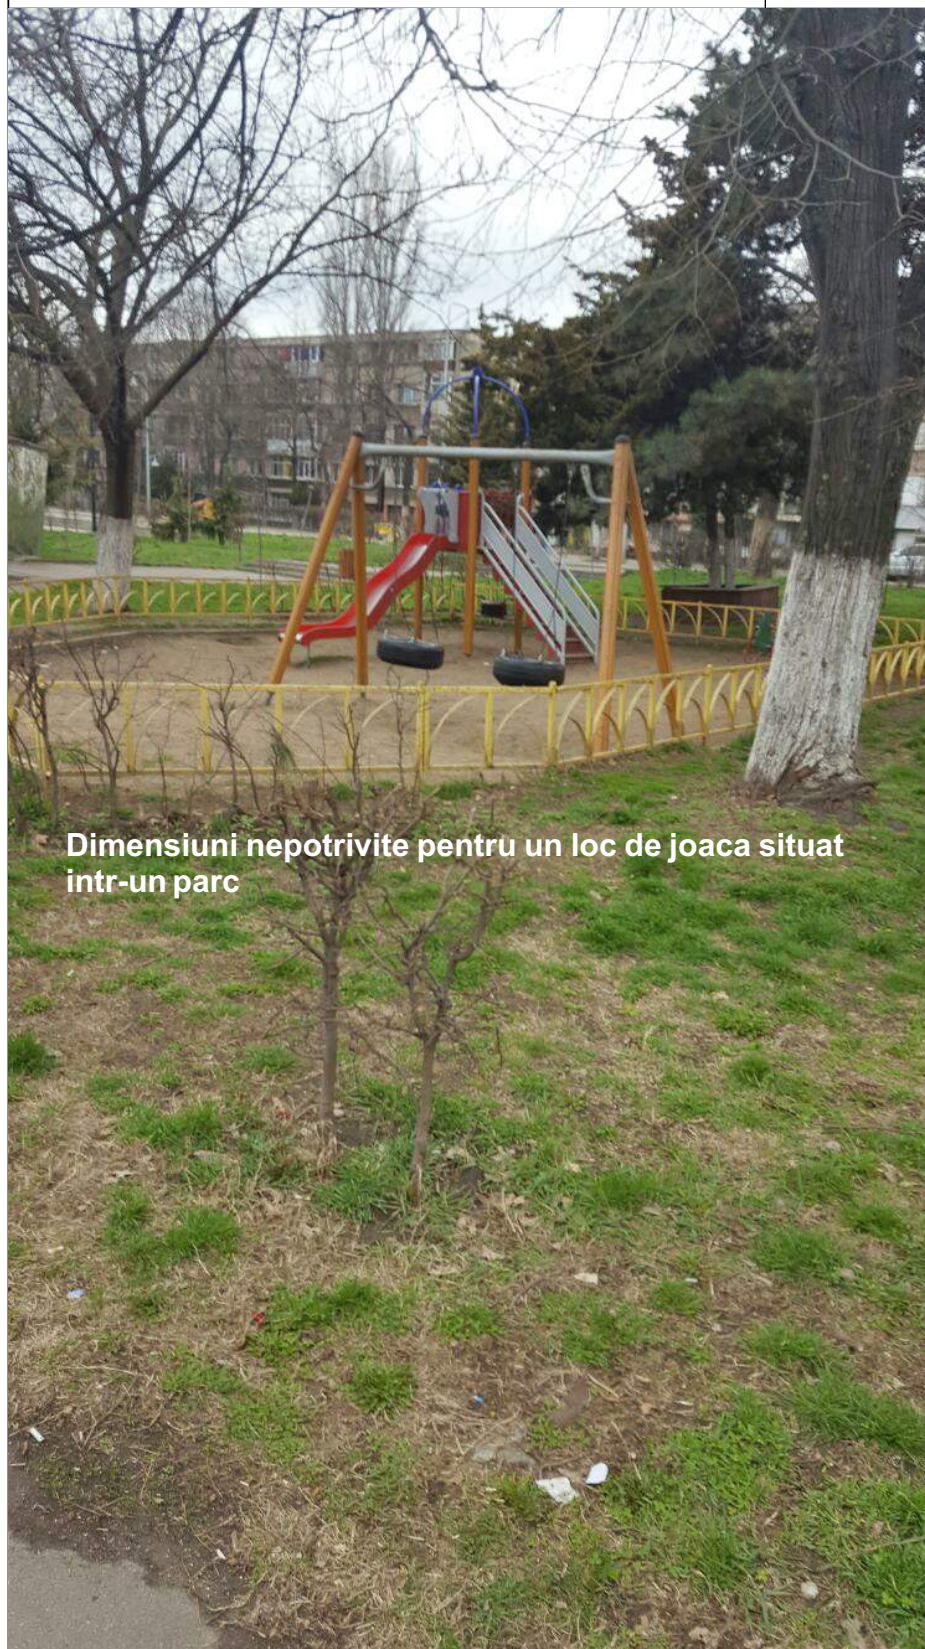
Dimensiuni nepotrivite pentru un loc de joaca situat intr-un parc

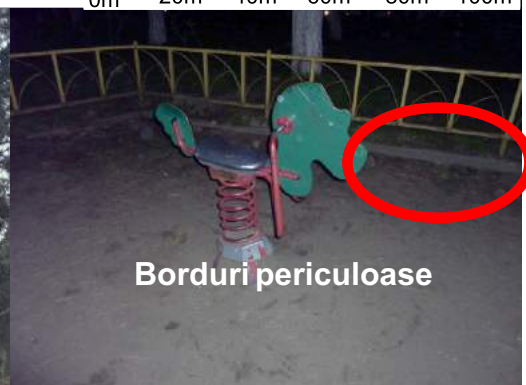
Borduri periculoase

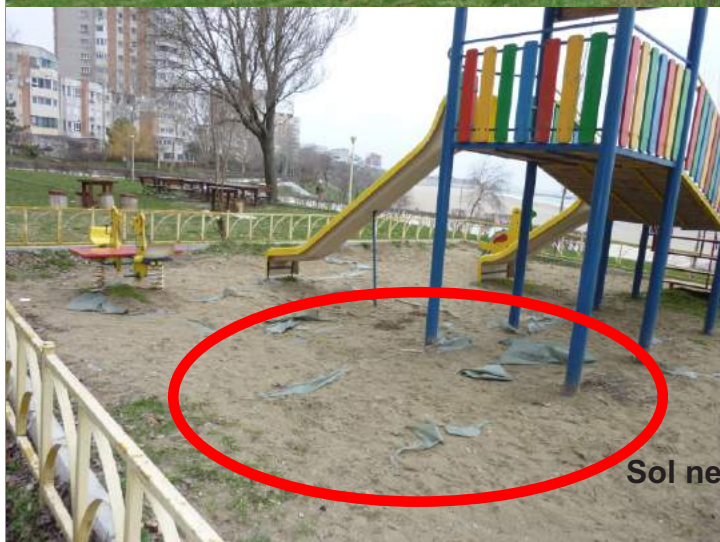
Sol neintretinut ce lasa la vedere obstacole priculoase  
-pericol de accidentare-

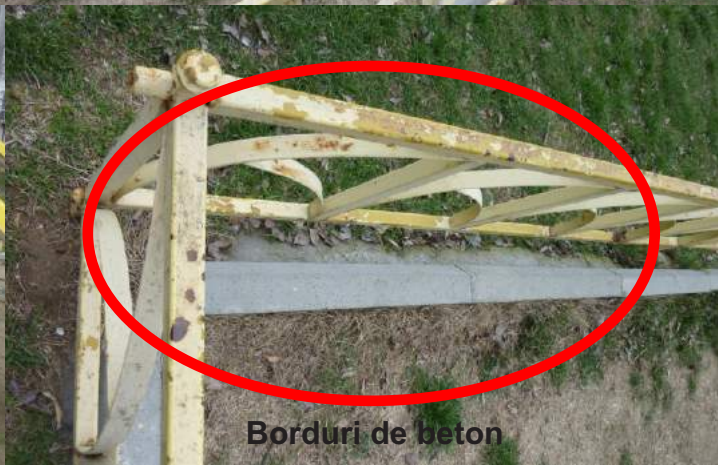
Borduri de beton

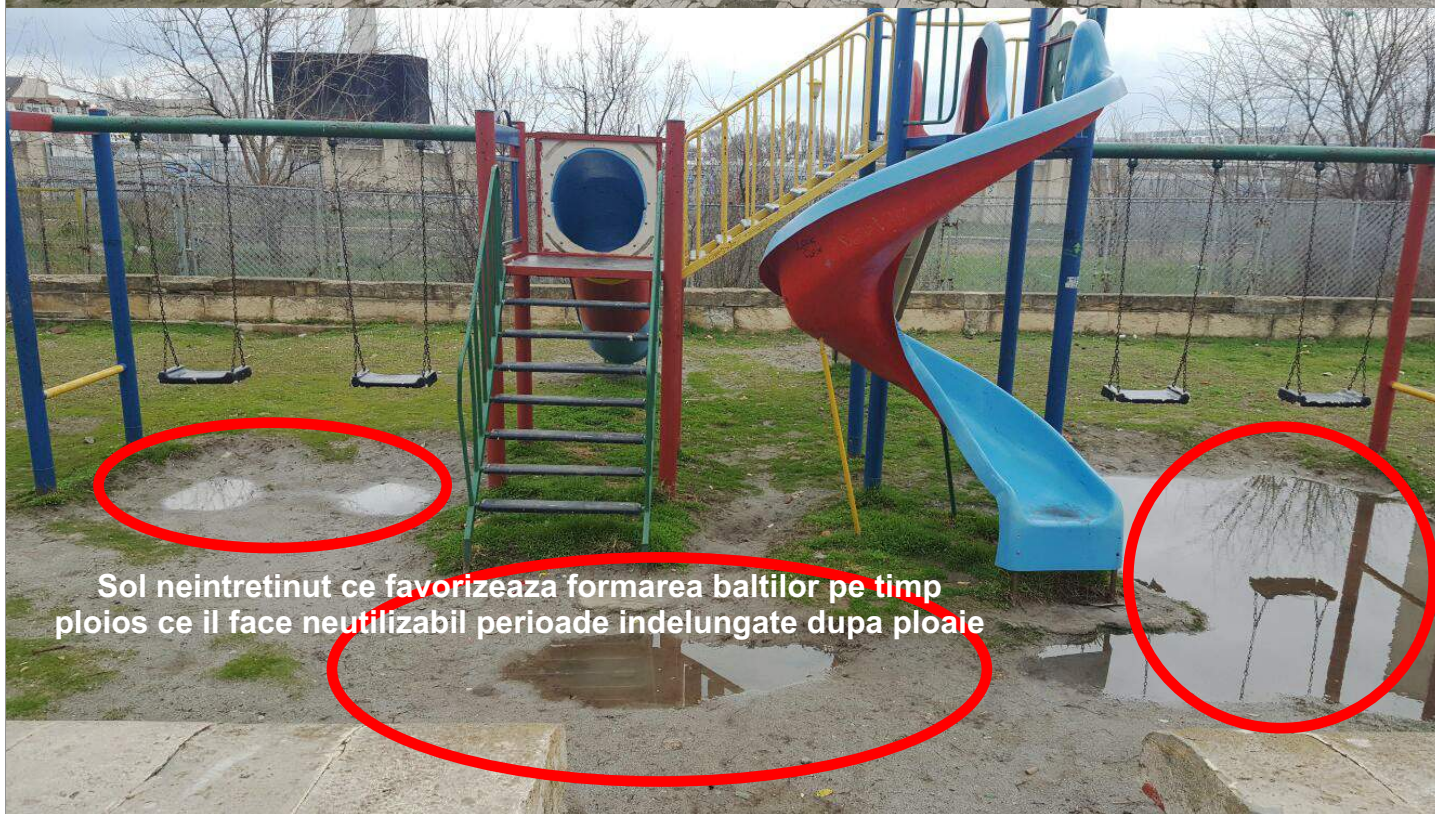
Sol neintretinut ce favorizeaza formarea baltilor pe timp ploios ce il face neutilizabil perioade indelungate dupa ploaie

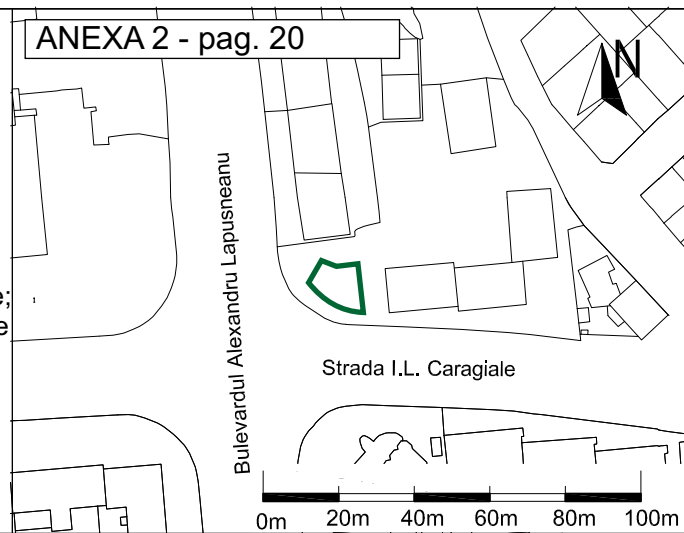
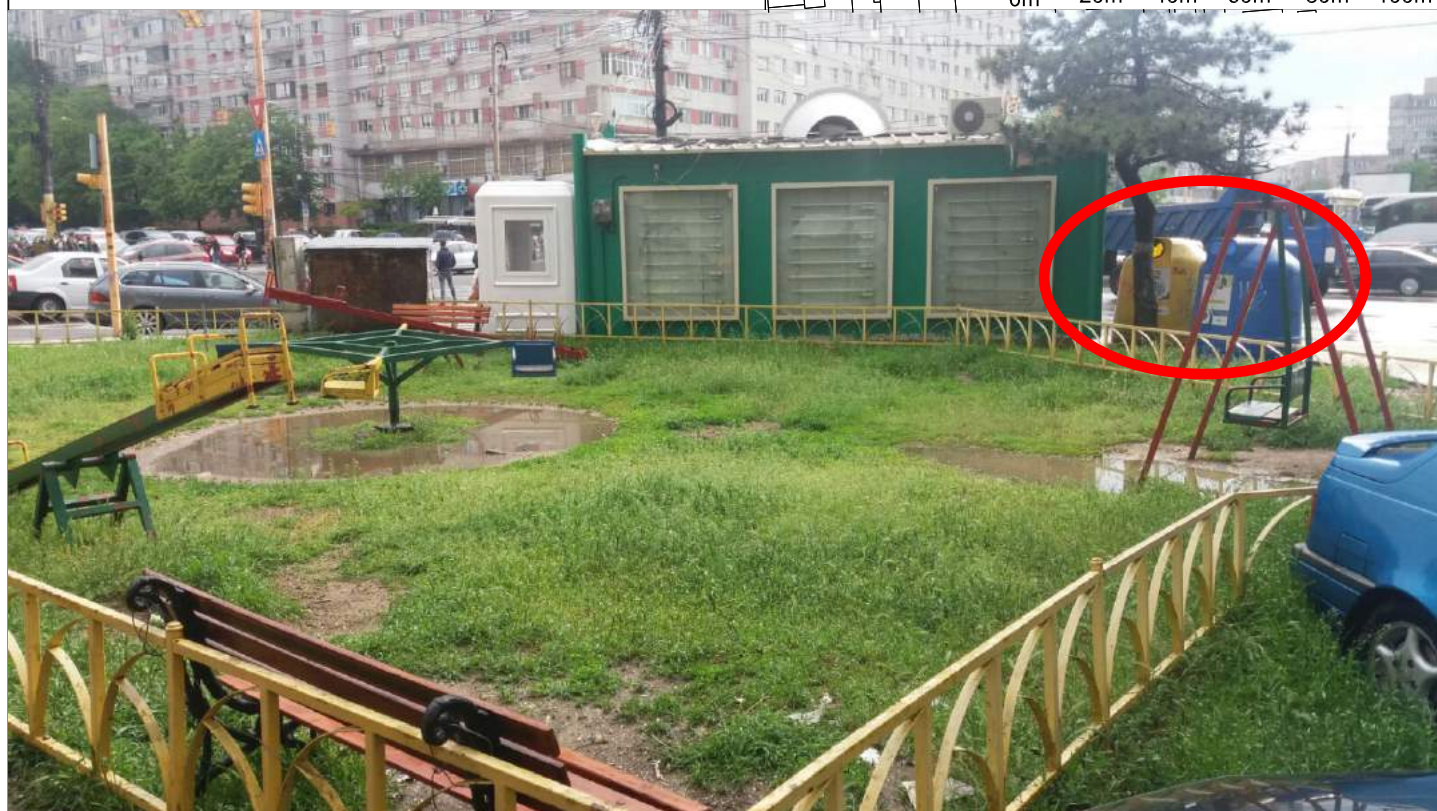
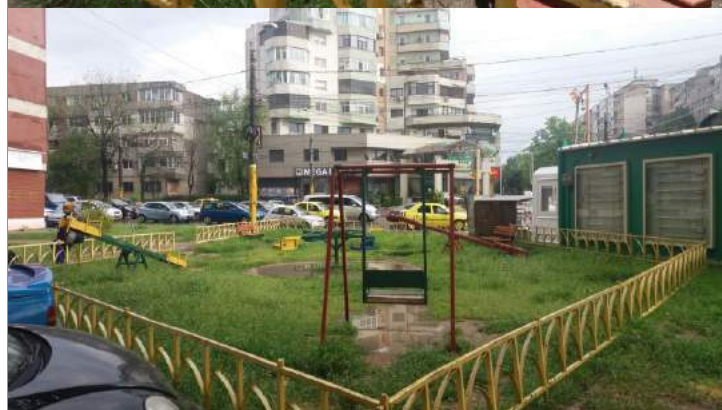
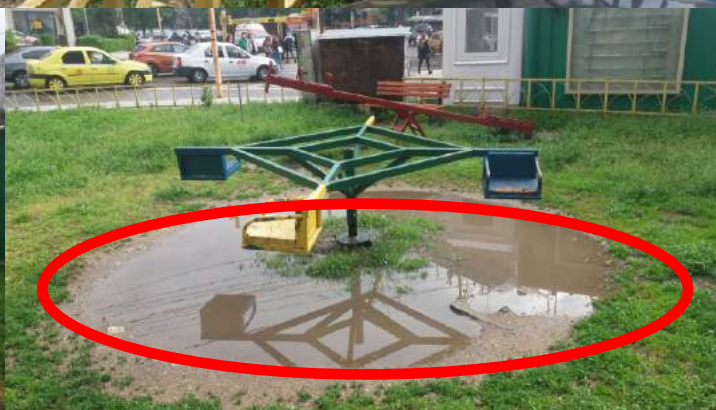
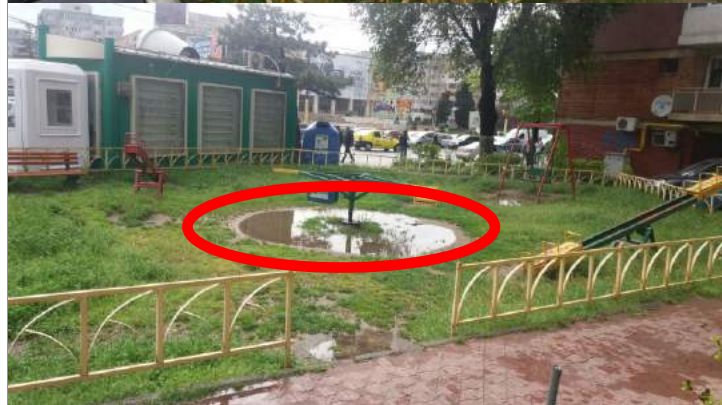
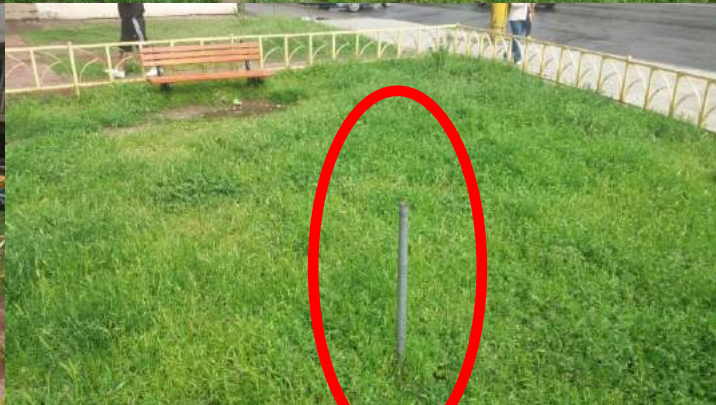
**Riscuri si dezavantaje** - echipamentele sunt deteriorate si prezinta riscuri majore de accidentare pentru copii;  
-solul este neintretinut si lasa la vedere obstacole periculoase;  
-imprejmuirea este deteriorata si nu are rol de protectie fata de circulatia carosabila;  
-nu exista bancute si cosuri de gunoi in apropiere.

**Concluzii** - necesita amenajare imediata.

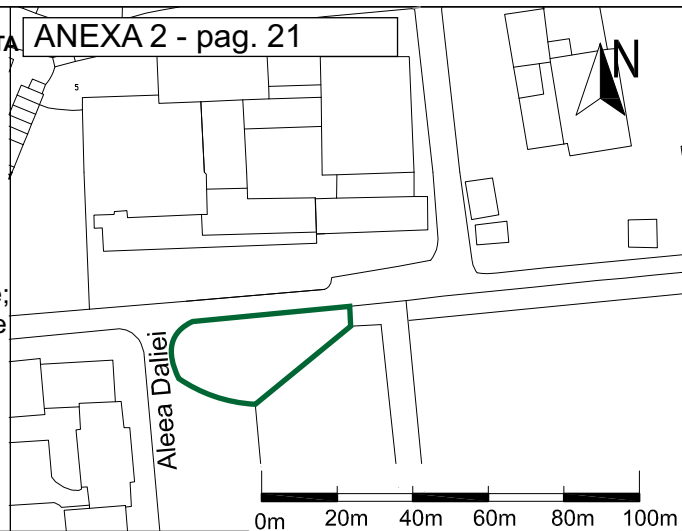
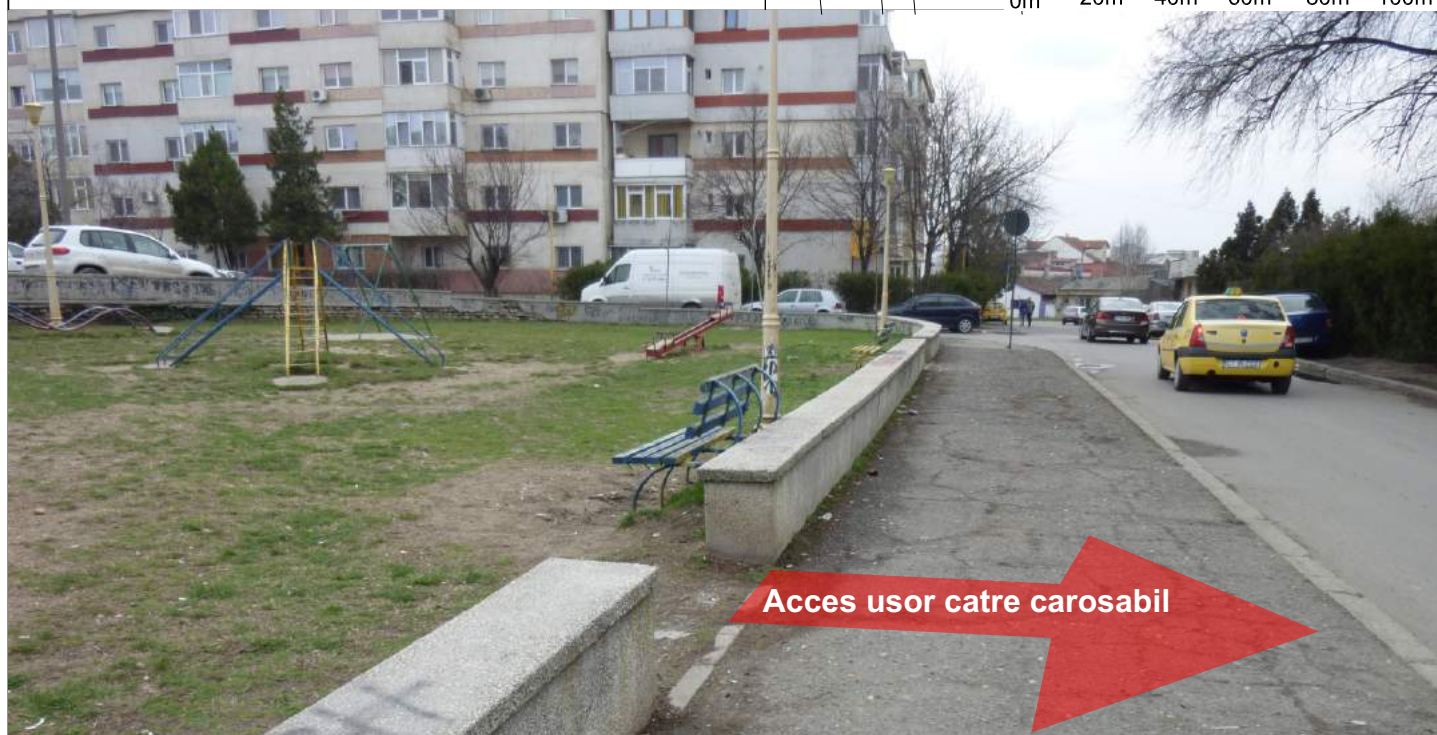
Echipamente deteriorate si obstacole priculoase

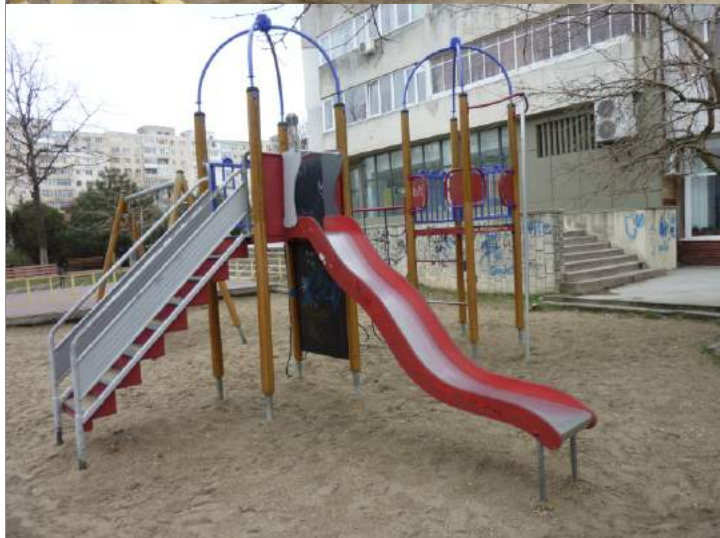
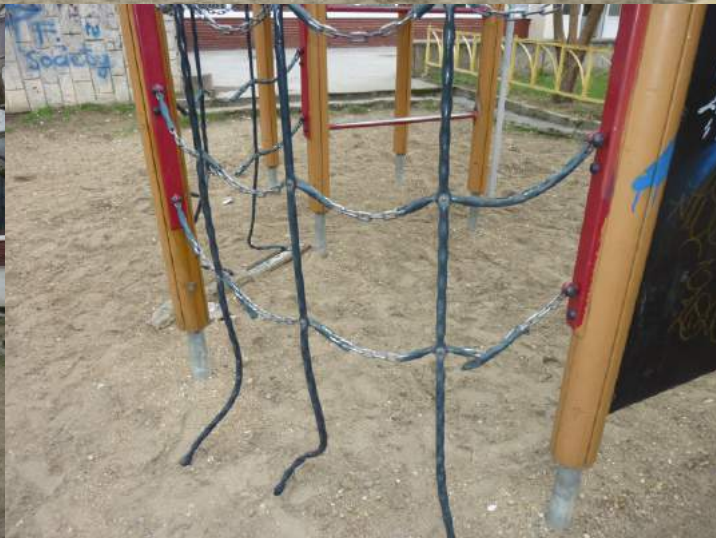
Obstacole periculoase

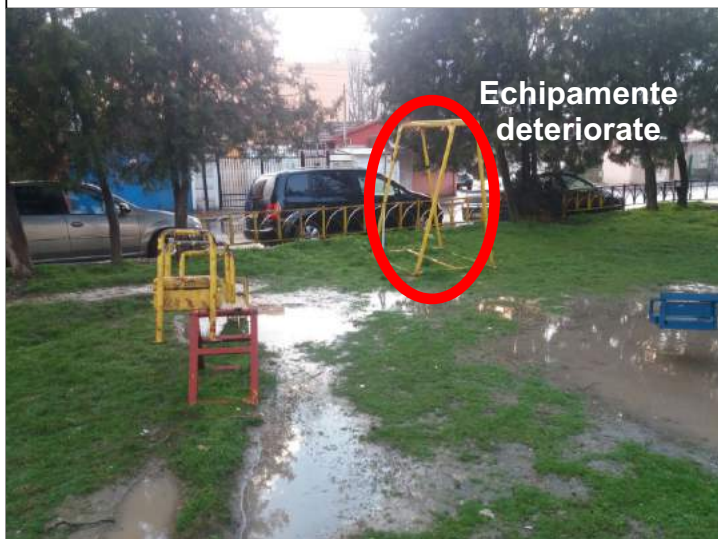
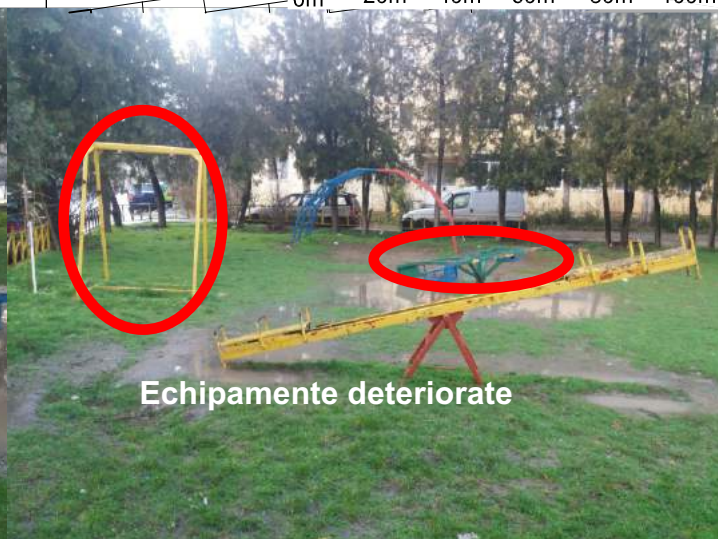
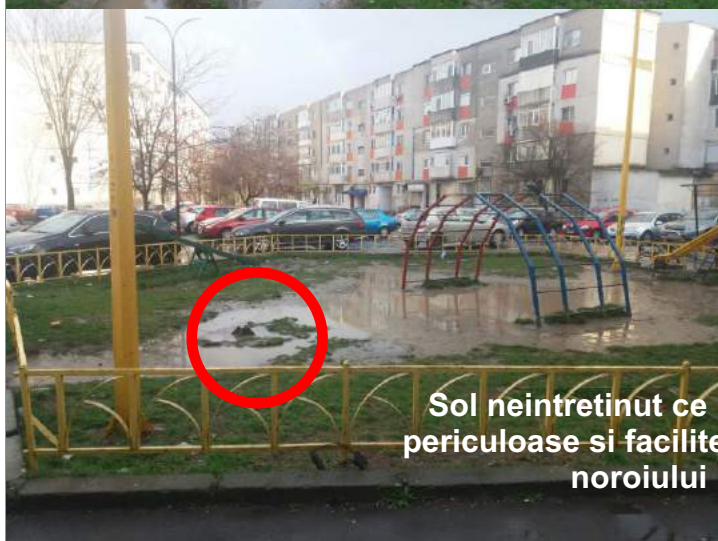
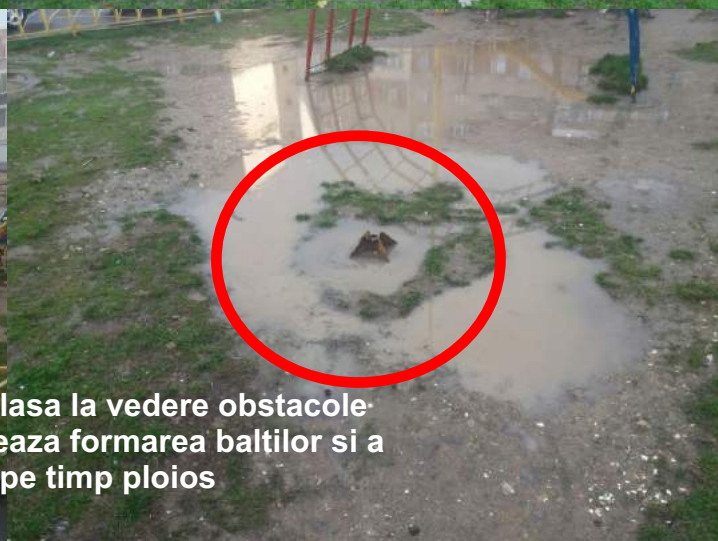
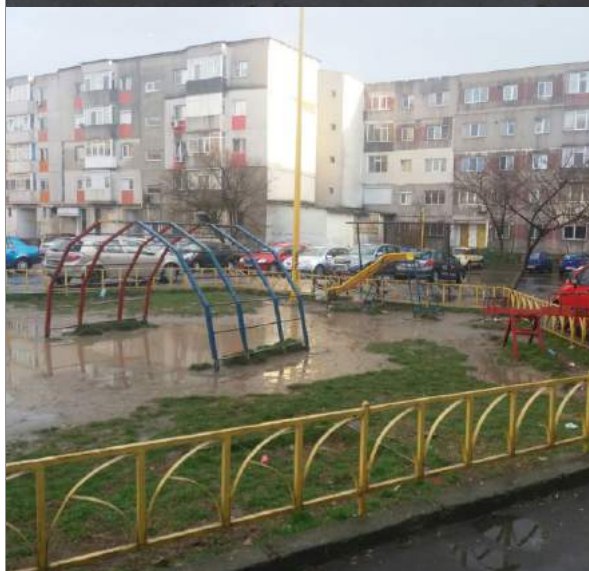
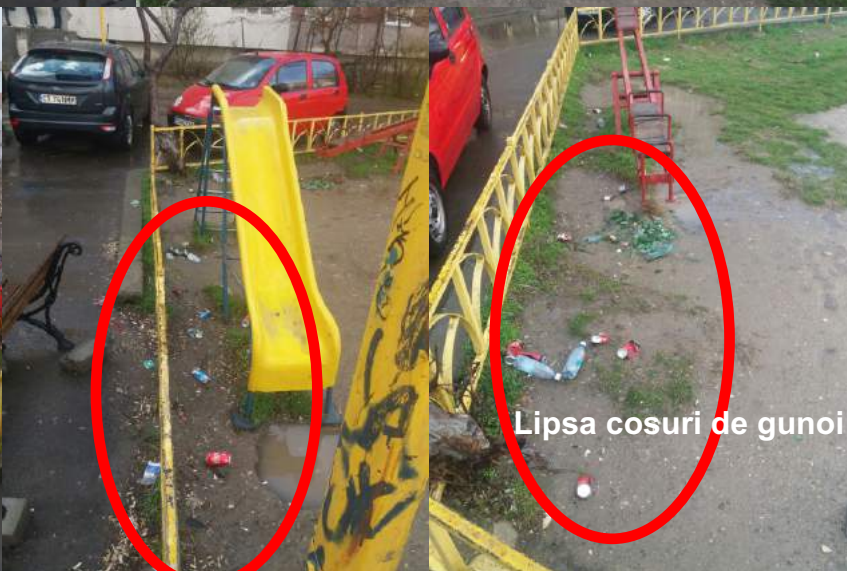
**Riscuri si dezavantaje** - echipamentele sunt deteriorate si prezinta riscuri majore de accidentare pentru copii;  
-solul este neintretinut si lasa la vedere obstacole periculoase si permite formarea baltilor;  
-nu exista bancute si cosuri de gunoi in apropiere motiv pentru care s-au strans gunoaie in interiorul locurilor de joaca;  
-imprejmuire incompleta si cu inaltime nepotrivita.

**Concluzii** - necesita amenajare imediata.

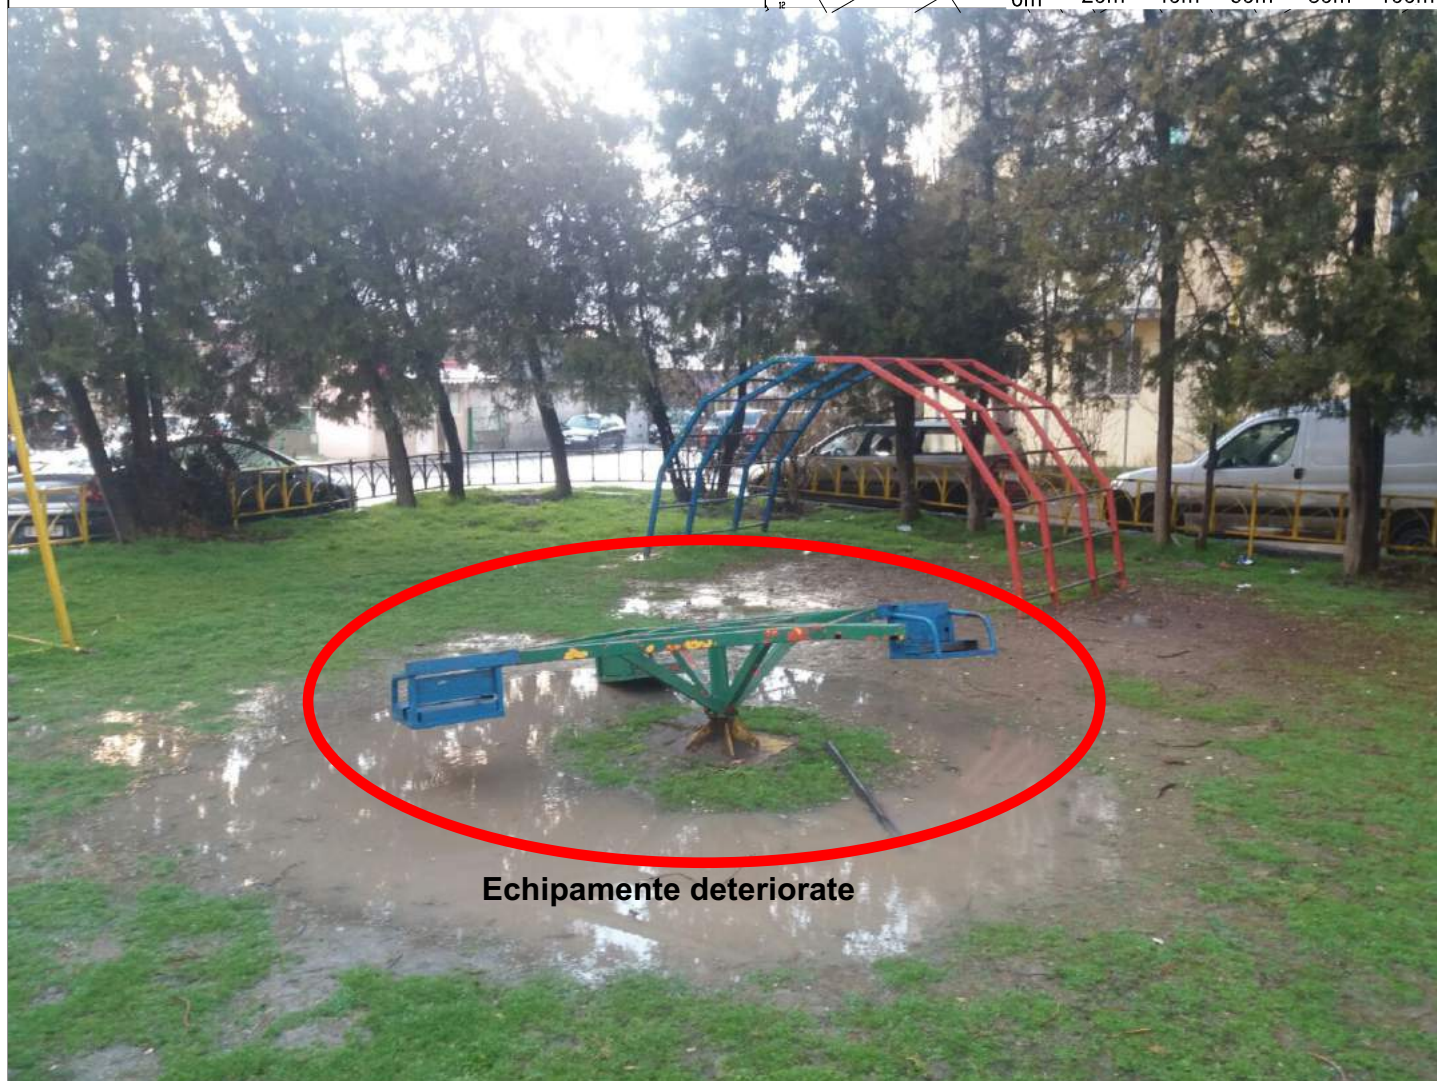
Echipamente deteriorate

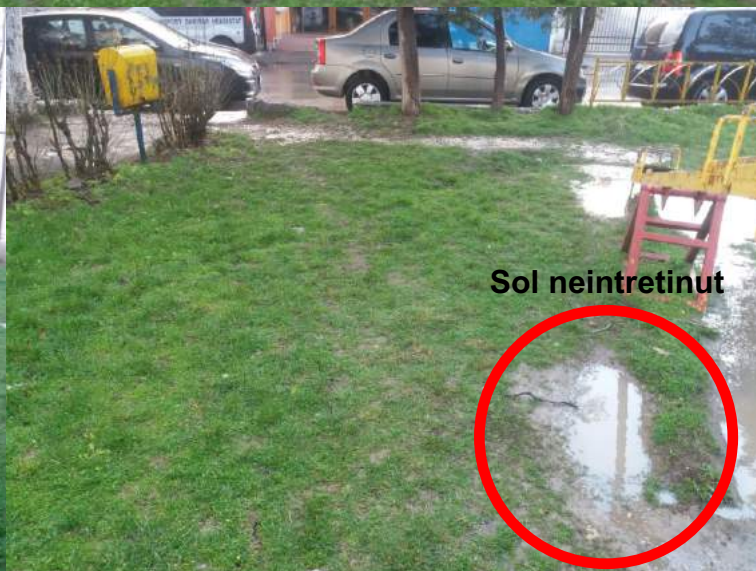
Sol neintretinut

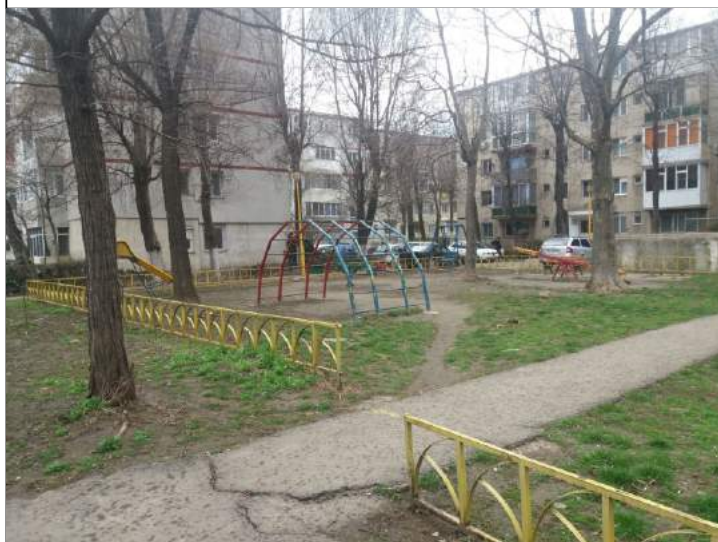
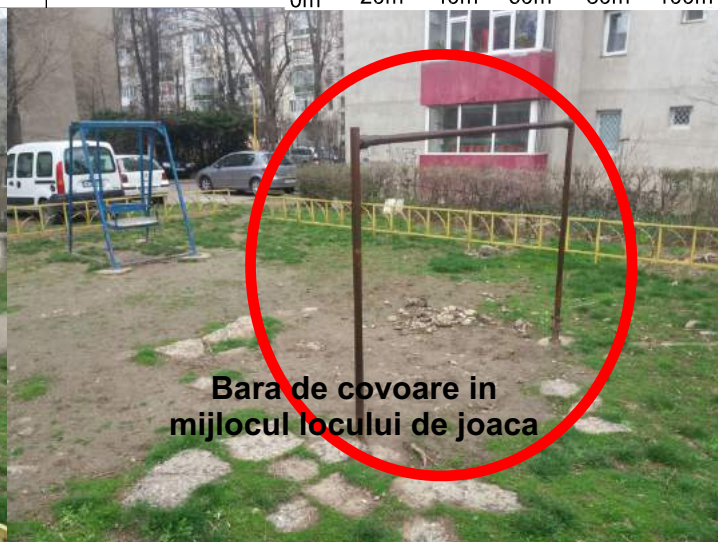
Bara de covoare in  
mijlocul locului de joaca

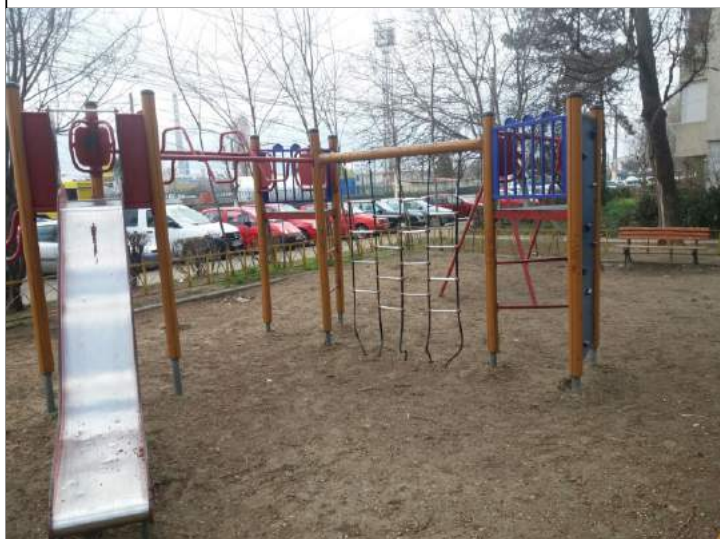
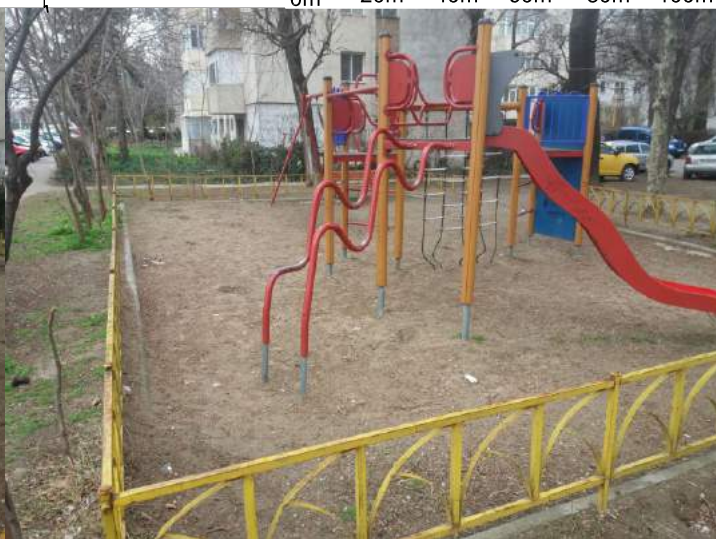
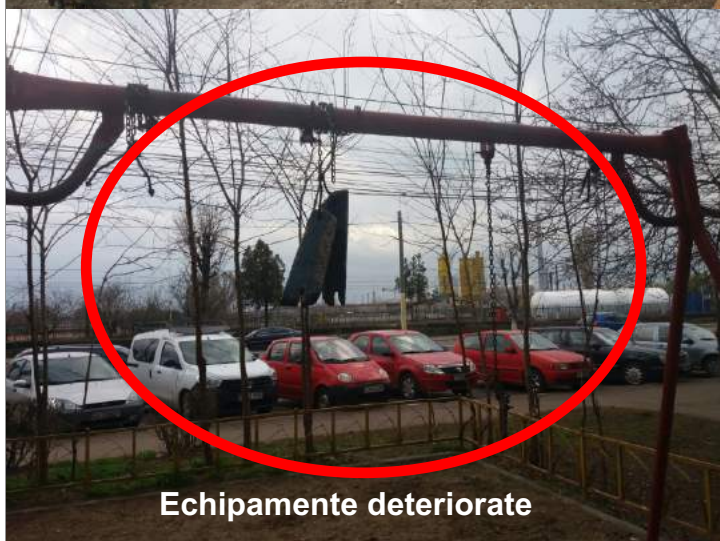
Echipamente deteriorate

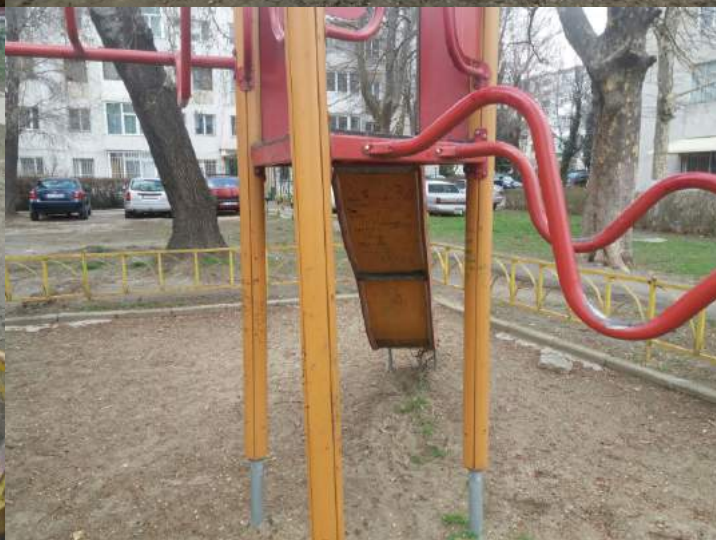
improvizatii
