## ANEXA 1

**Tabel nr.1. Locuri de joaca din Municipiul Constanta vizitate de echipa USR Filiala Constanta**

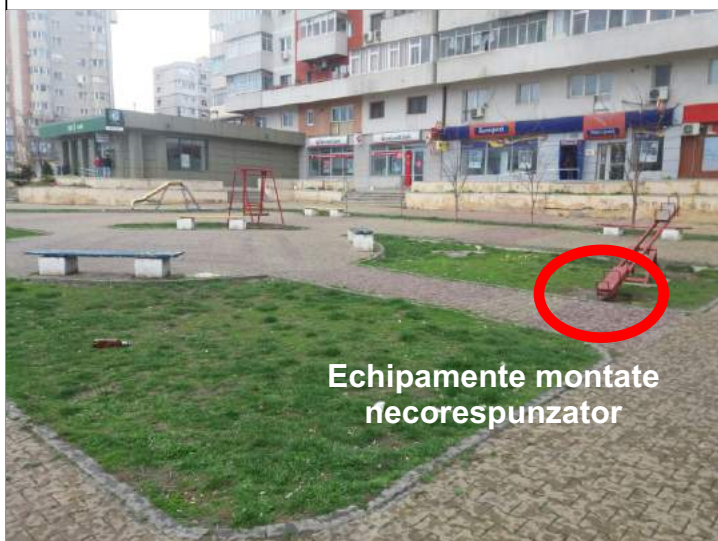
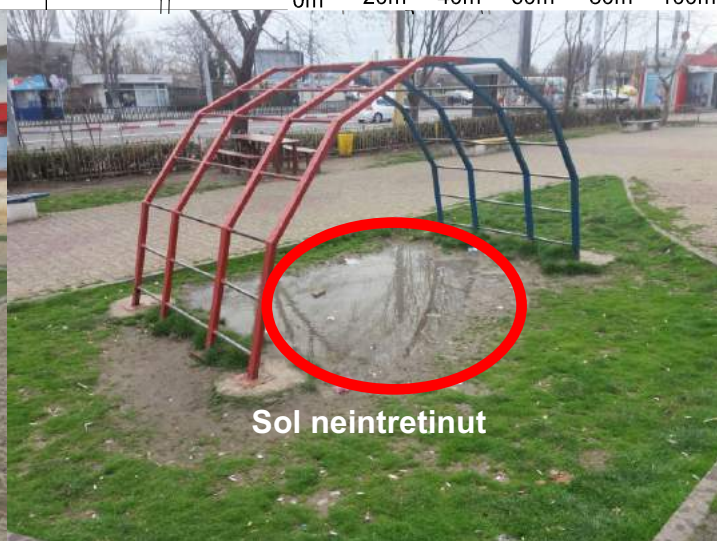
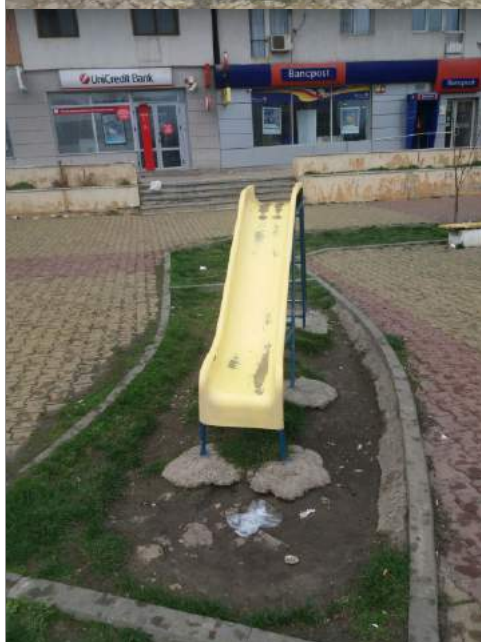
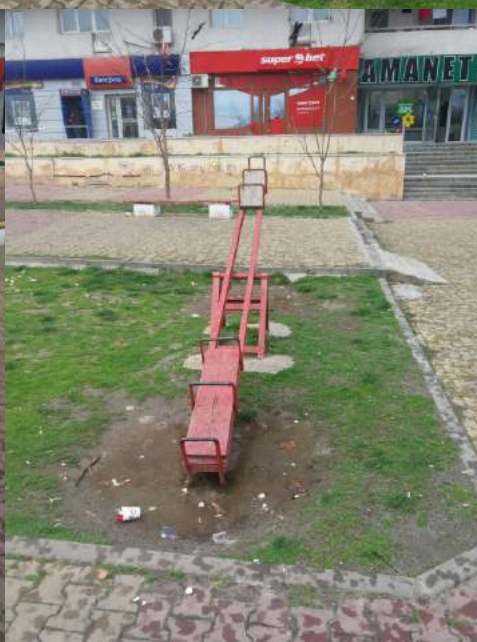
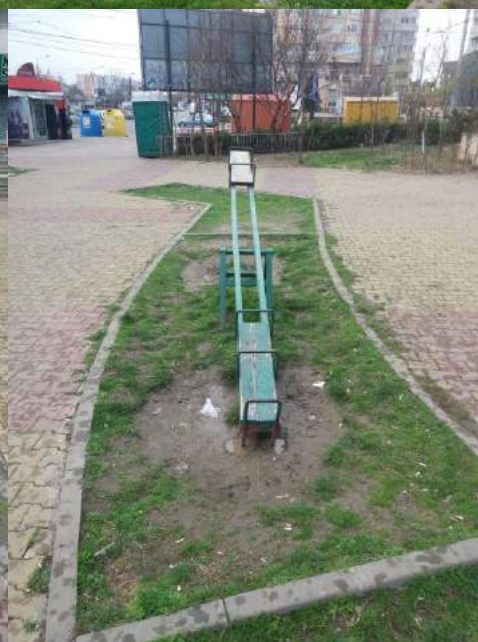
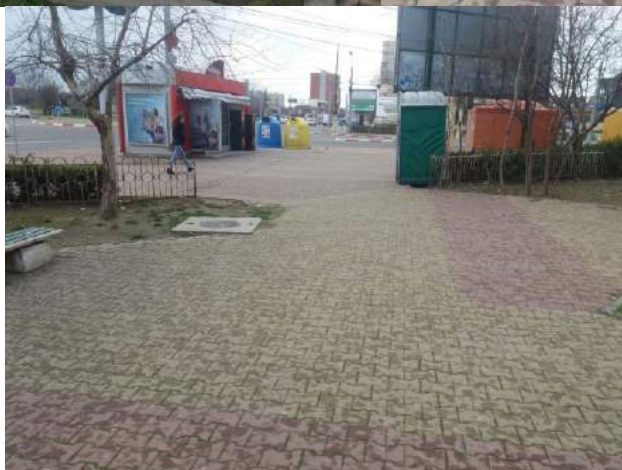
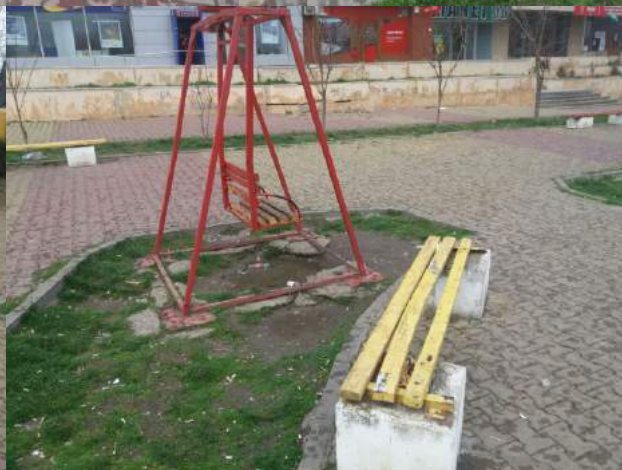
**Riscuri si dezavantaje** - echipamente putine, uzate si deteriorate care nu acopera toate grupele de varsta ale utilizatorilor si nu este afisata varsta recomandata a acestora;  
-sol acoperit cu nisip si inconjurat de borduri de beton ce reprezinta un pericol de accidentare;

**Concluzii** - amenajat corespunzator poate deveni un loc de joaca de importanta zonala.

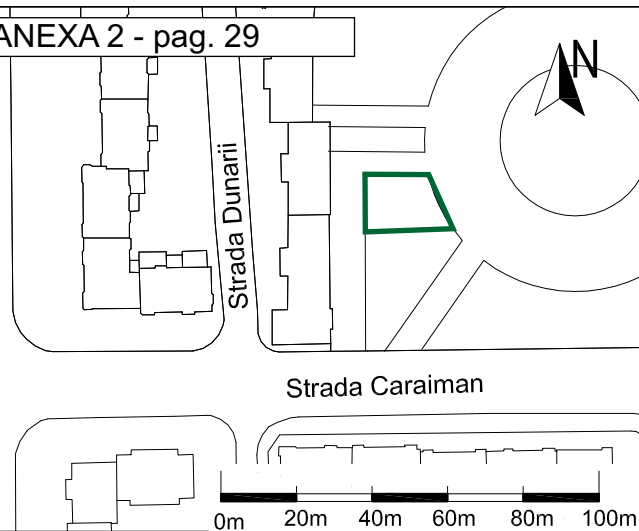
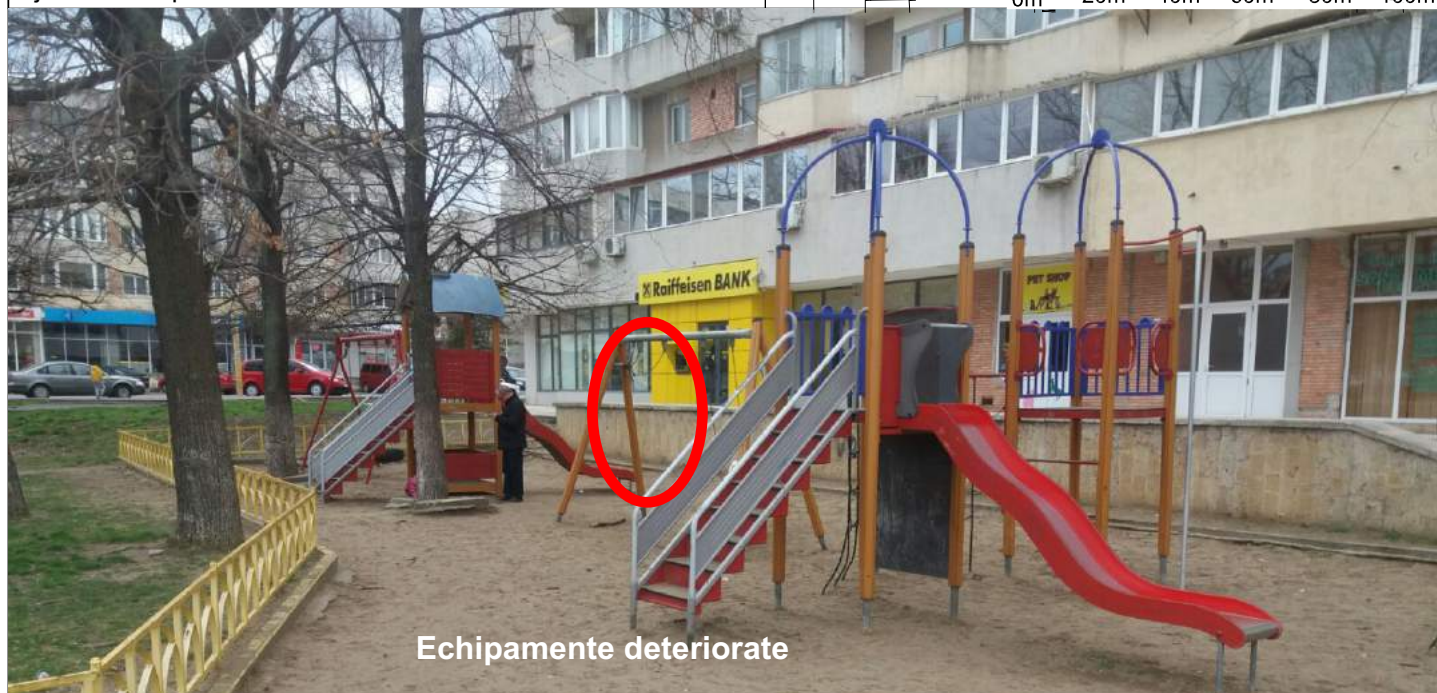
Echipamente deteriorate

**Riscuri si dezavantaje** - echipamentele sunt deteriorate si prezinta riscuri majore de accidentare pentru copii;  
-solul este neintretinut si lasa la vedere obstacole periculoase;  
-nu exista bancute si cosuri de gunoi in apropiere;  
-imprejmuire incompleta si de inaltime nepotrivita;

**Concluzii** - necesita amenajari imediate.

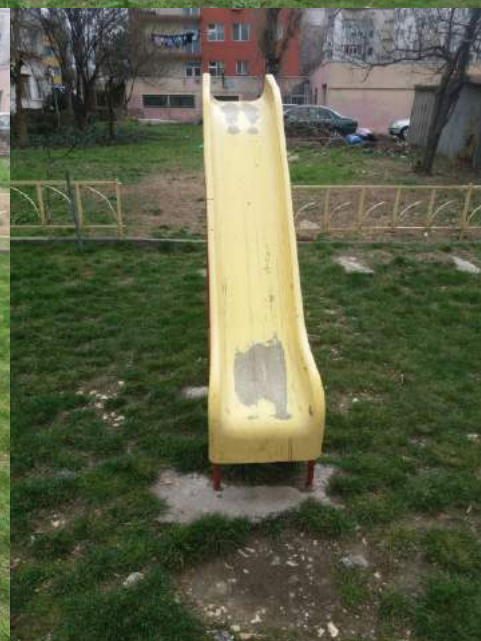
Echipamente deteriorate

**Riscuri si dezavantaje** - echipamentele sunt deteriorate si prezinta riscuri majore de accidentare pentru copii;  
-solul este neintretinut si lasa la vedere obstacole periculoase;

**Concluzii** - necesita amenajare imediata.

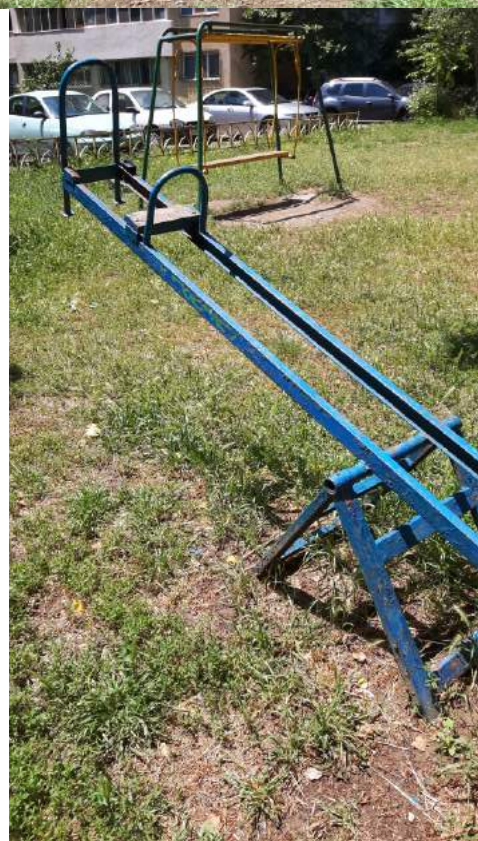
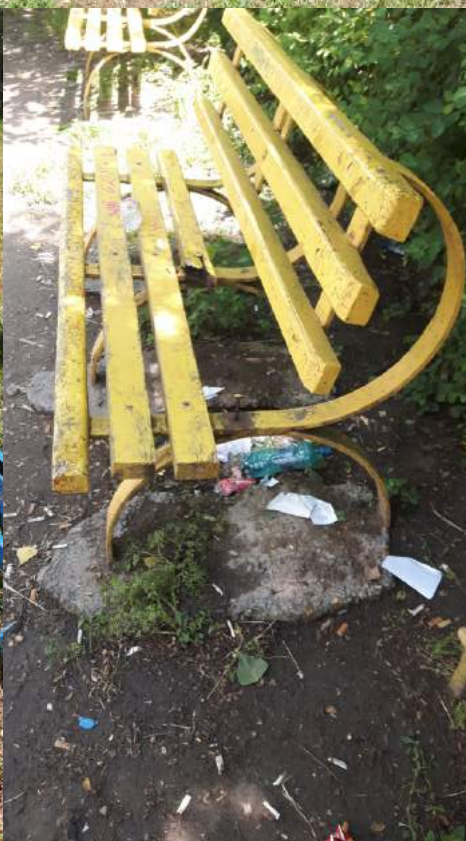
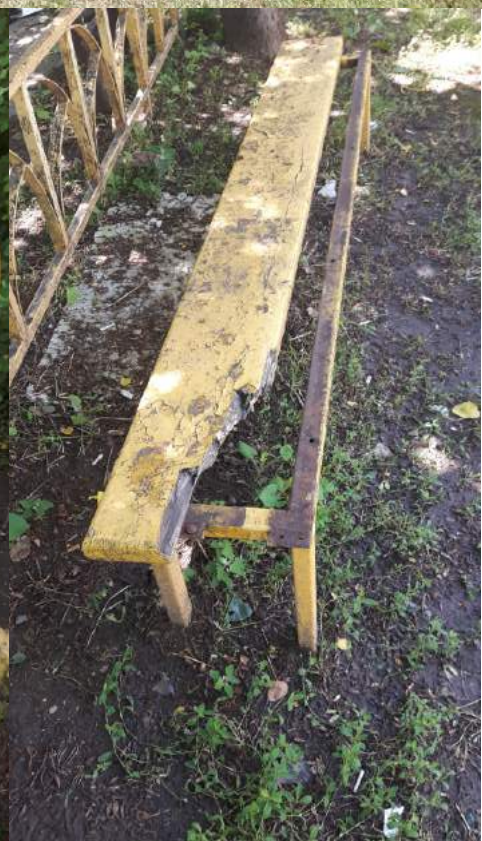
**Riscuri si dezavantaje** - echipamente putine, uzate si deteriorate;

**Concluzii** - necesita completare.

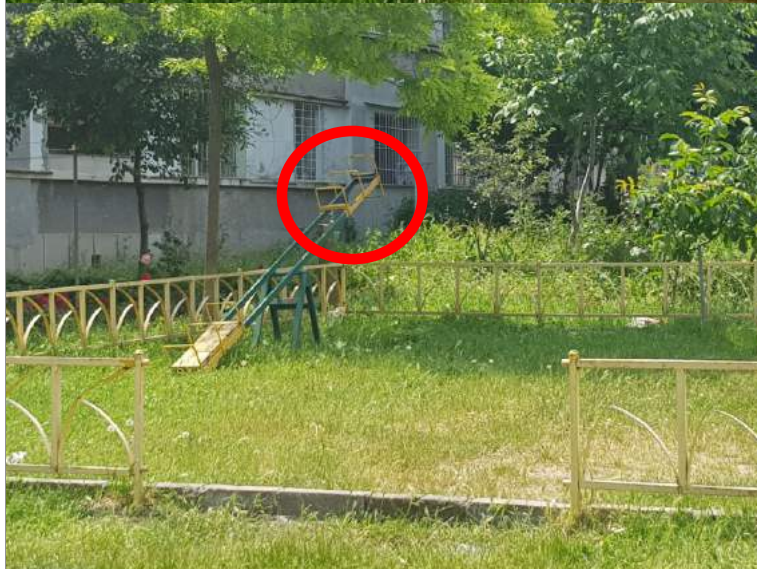
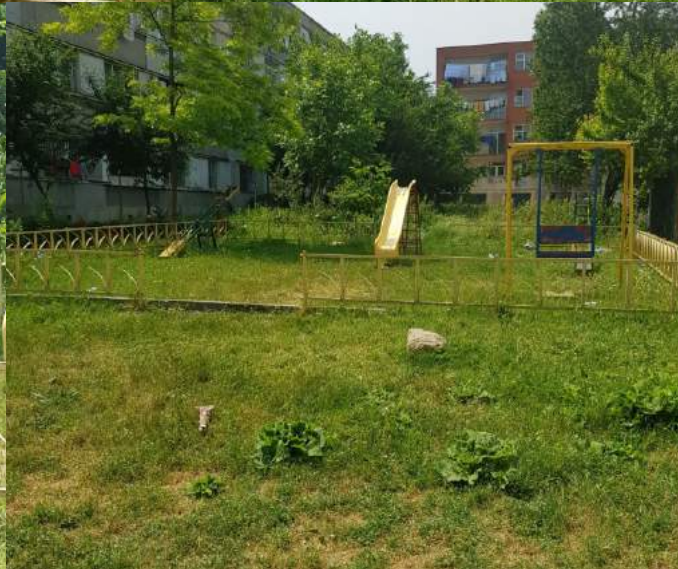
**Riscuri si dezavantaje** - echipamente putine, uzate si deteriorate care nu acopera toate grupele de varsta ale utilizatorilor si nu este afisata varsta recomandata a acestora;

**Concluzii** - necesita reparatii imediate, completare si modernizare.

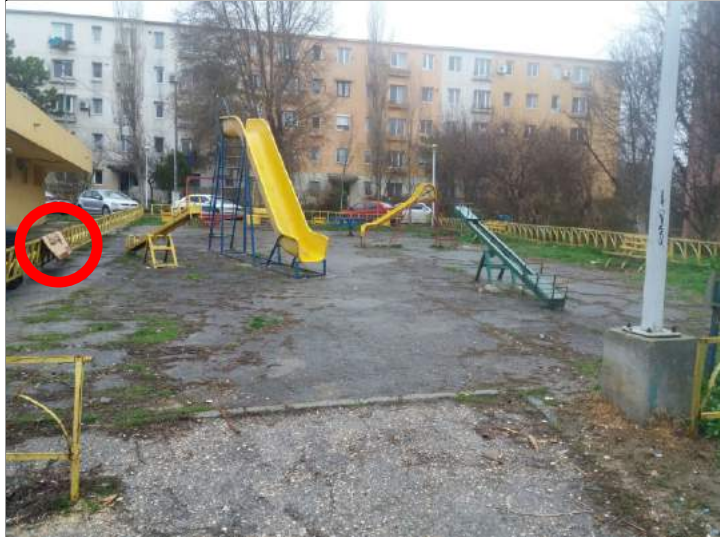
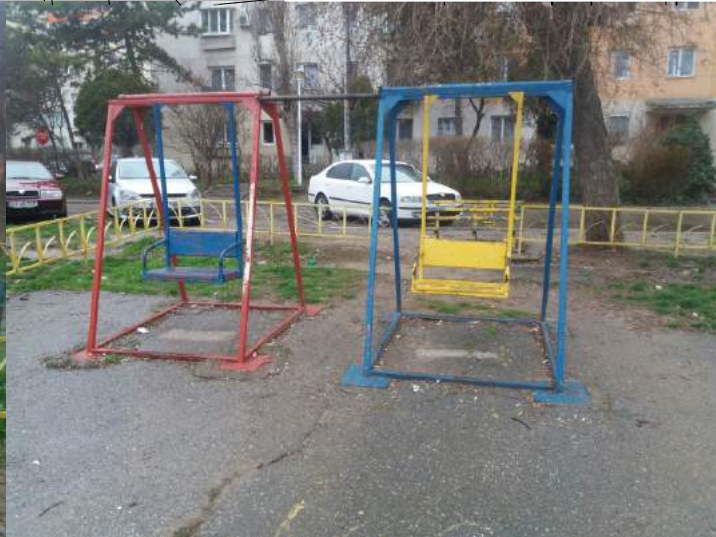
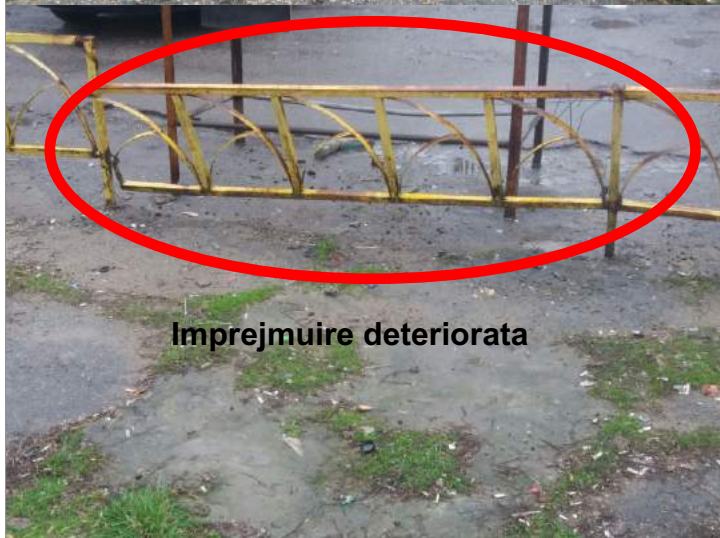
**Riscuri si dezavantaje** - echipamentele sunt uzate, ruginite, deteriorate si prezinta riscuri majore de accidentare pentru copii;

Imprejmuire deteriorata

**Concluzii** - necesita amenajare imediata.

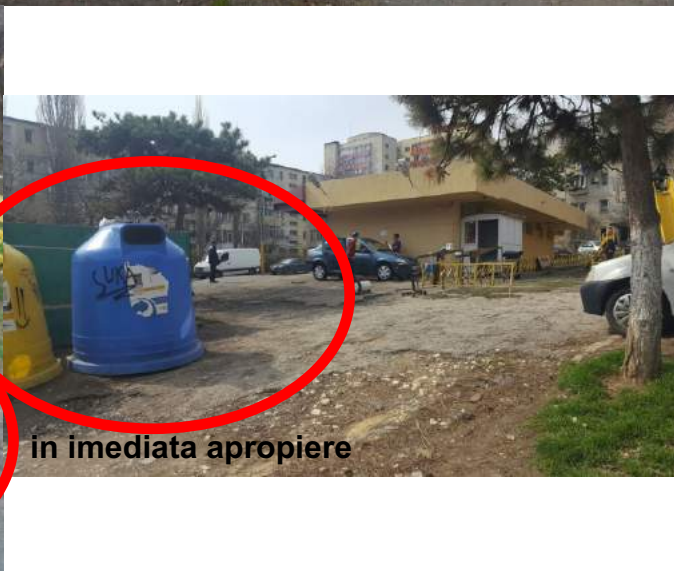
Echipamanete deteriorate

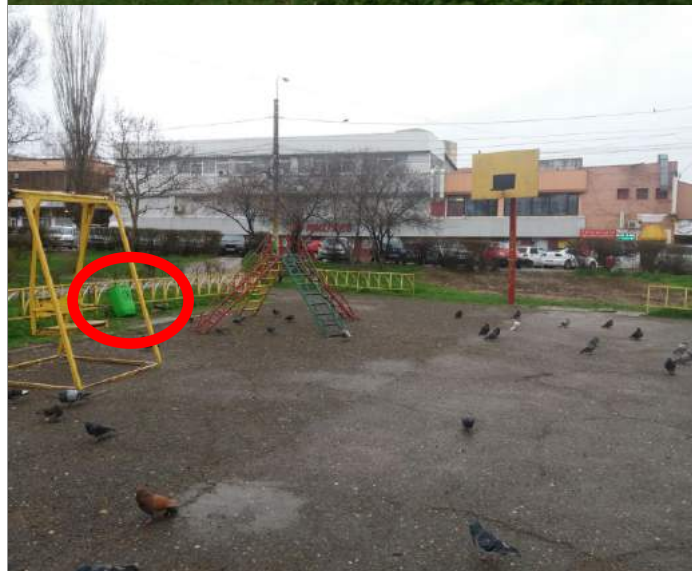
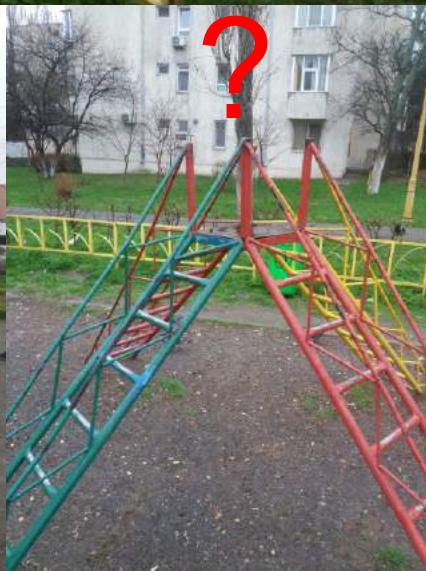
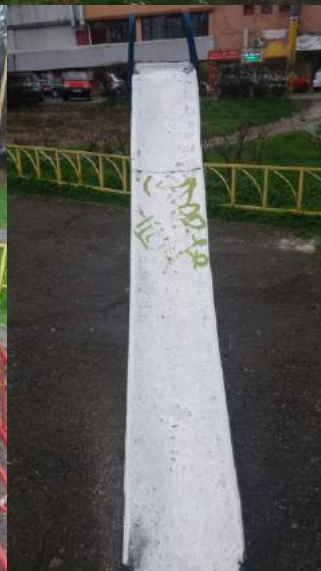
**Riscuri si dezavantaje** - echipamente putine, uzate, deteriorate si inutile.

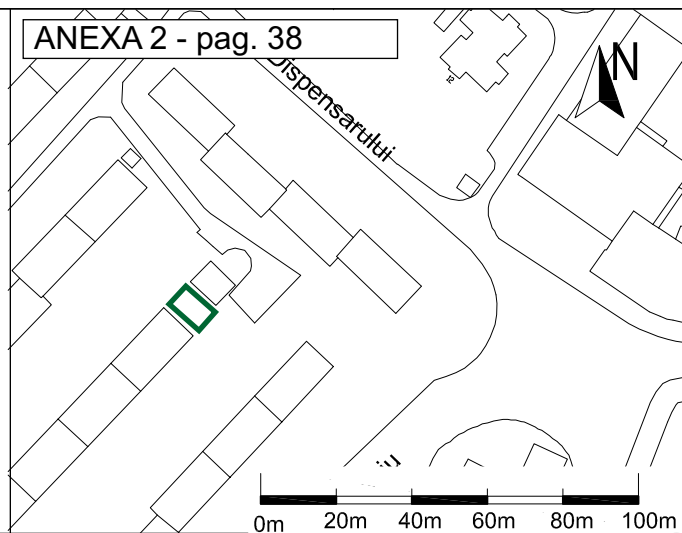
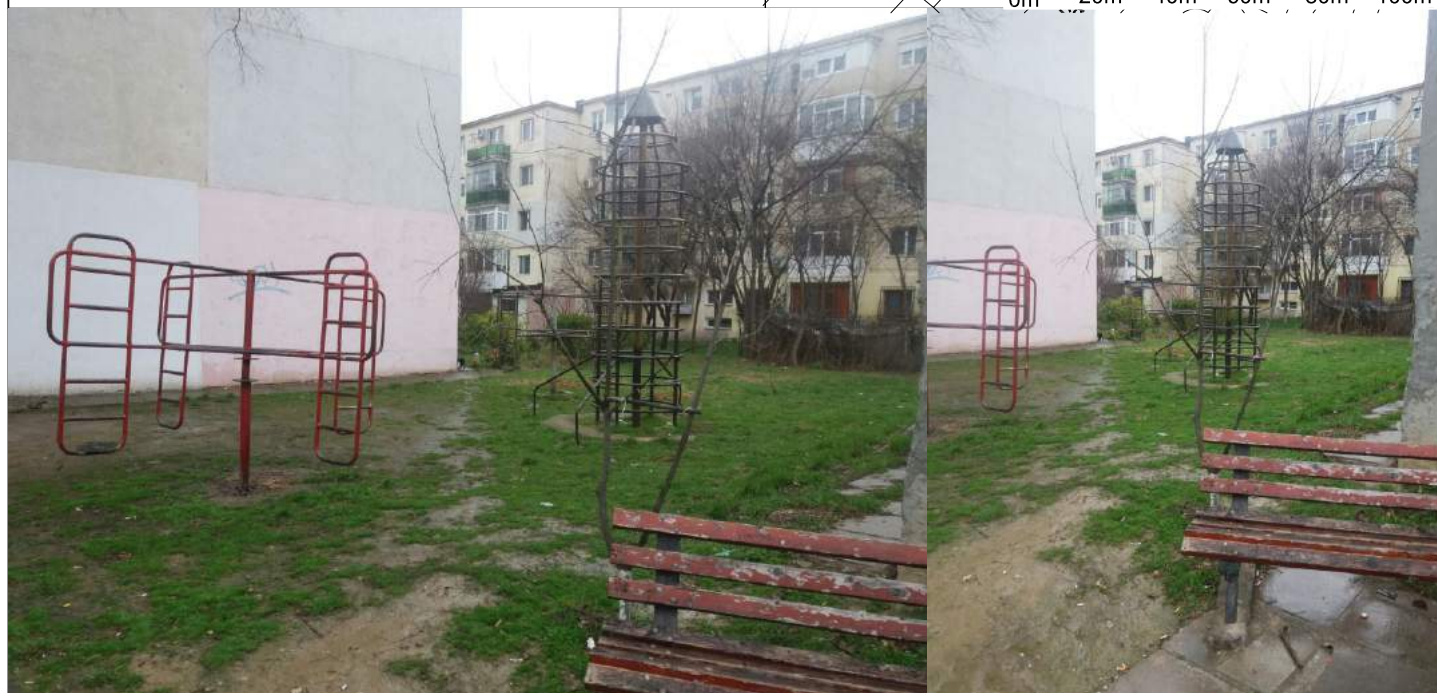
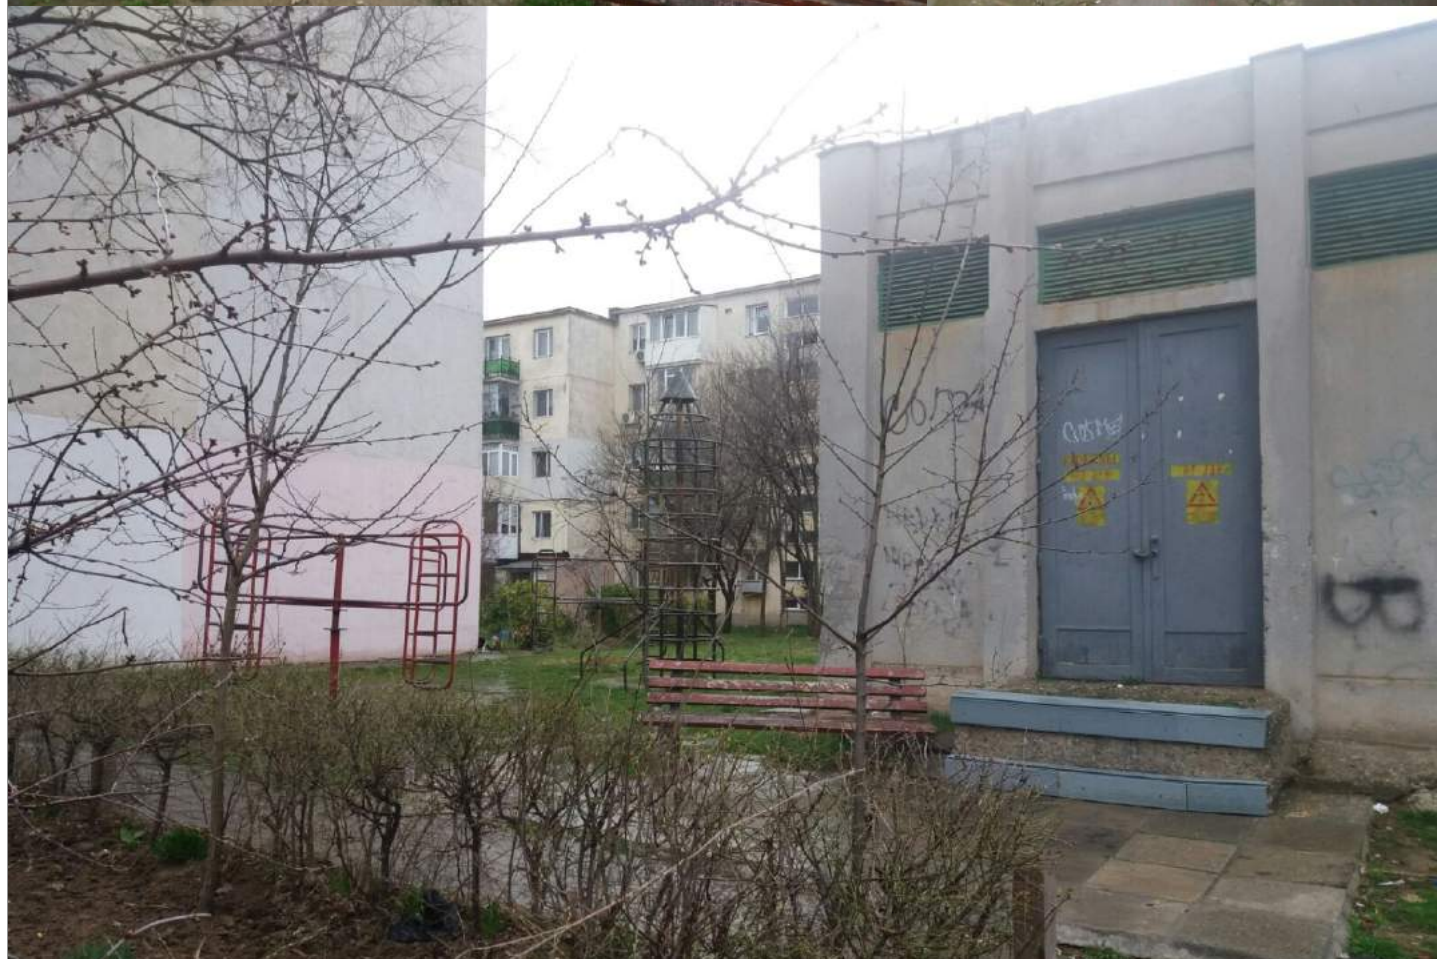
## LOC DE JOACA CARTIER TOMIS NORD - STR.FAT-FRUMOS

**Riscuri si dezavantaje** - echipamentele sunt deteriorate si prezinta riscuri majore de accidentare pentru copii;

-echipamentele de joaca nu acopera toate grupele de varsta ale utilizatorilor si nu este afisata varsta recomandata a acestora, fapt ce poate duce fie la accidentarea copiilor, fie la deteriorarea echipamentelor de joaca.

**Concluzii** - necesita amenajare imediata.

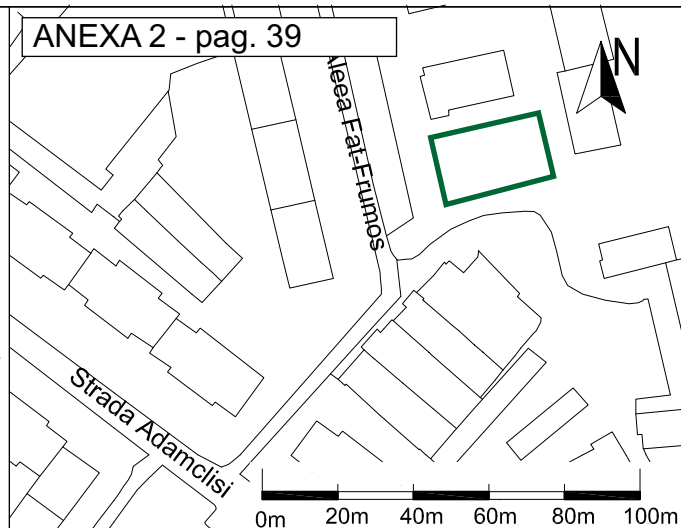
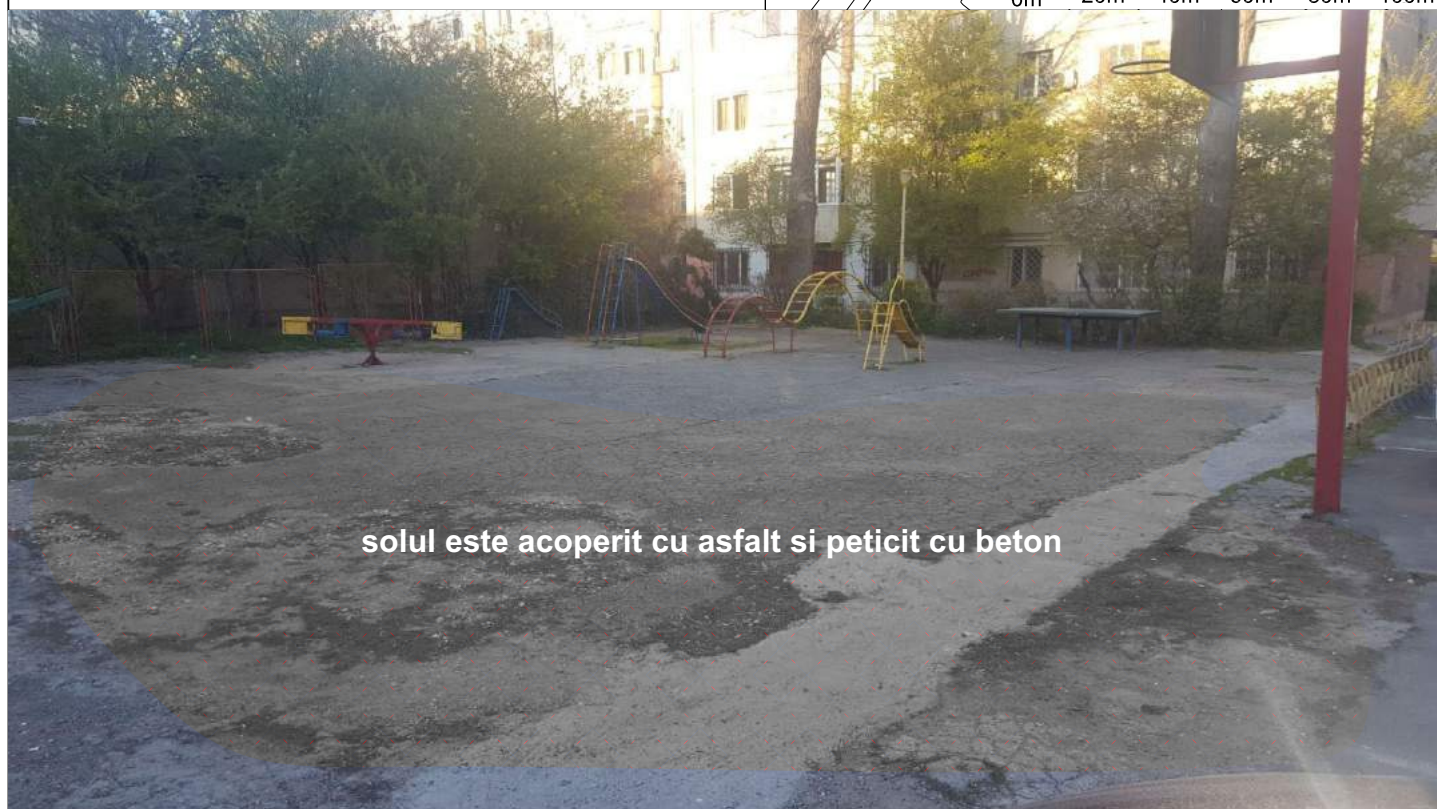
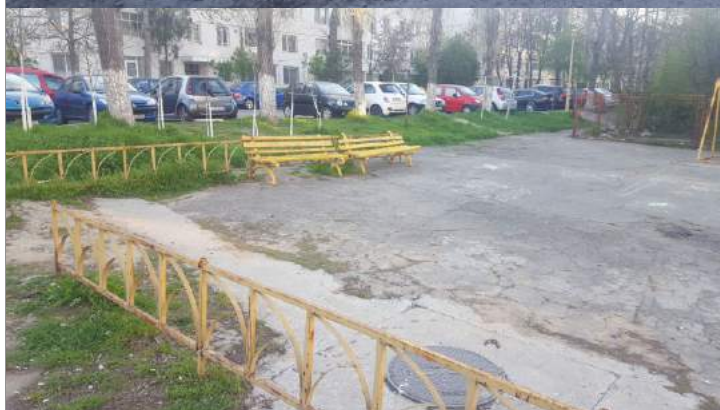
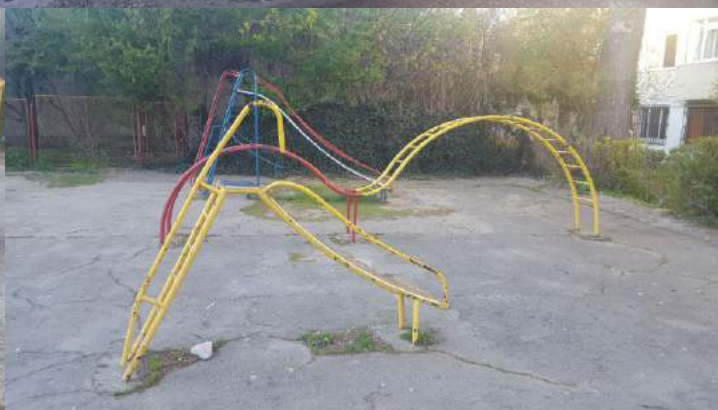
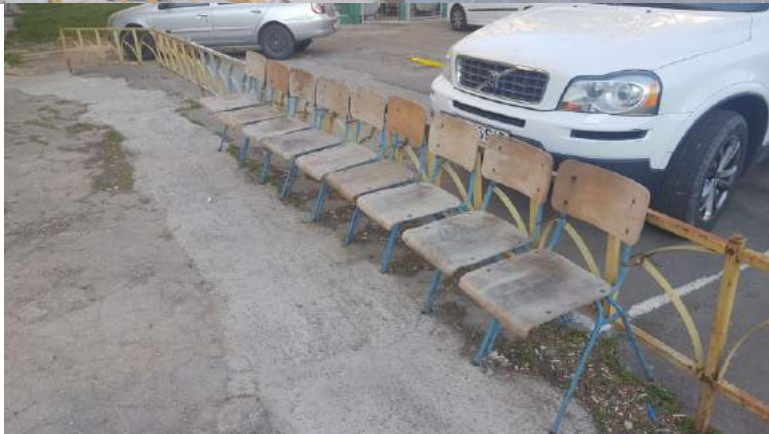
## LOC DE JOACA CARTIER TOMIS NORD - STR. VIITORULUI

**Riscuri si dezavantaje** - echipamentele sunt deteriorate si prezinta riscuri majore de accidentare pentru copii;

**Concluzii** - necesita amenajare imediata.

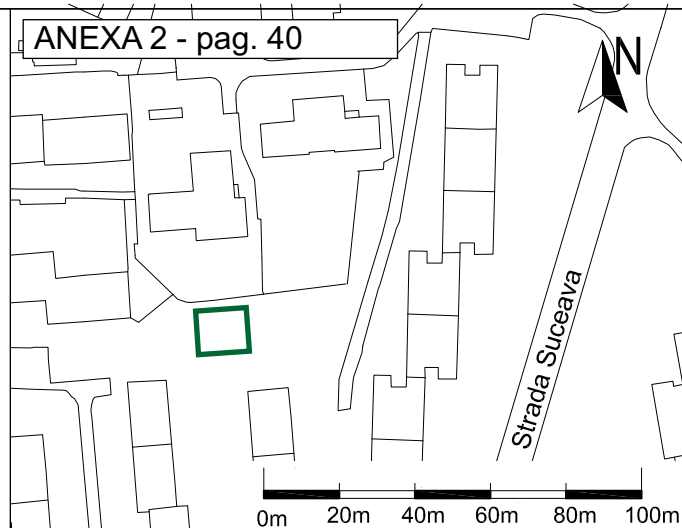
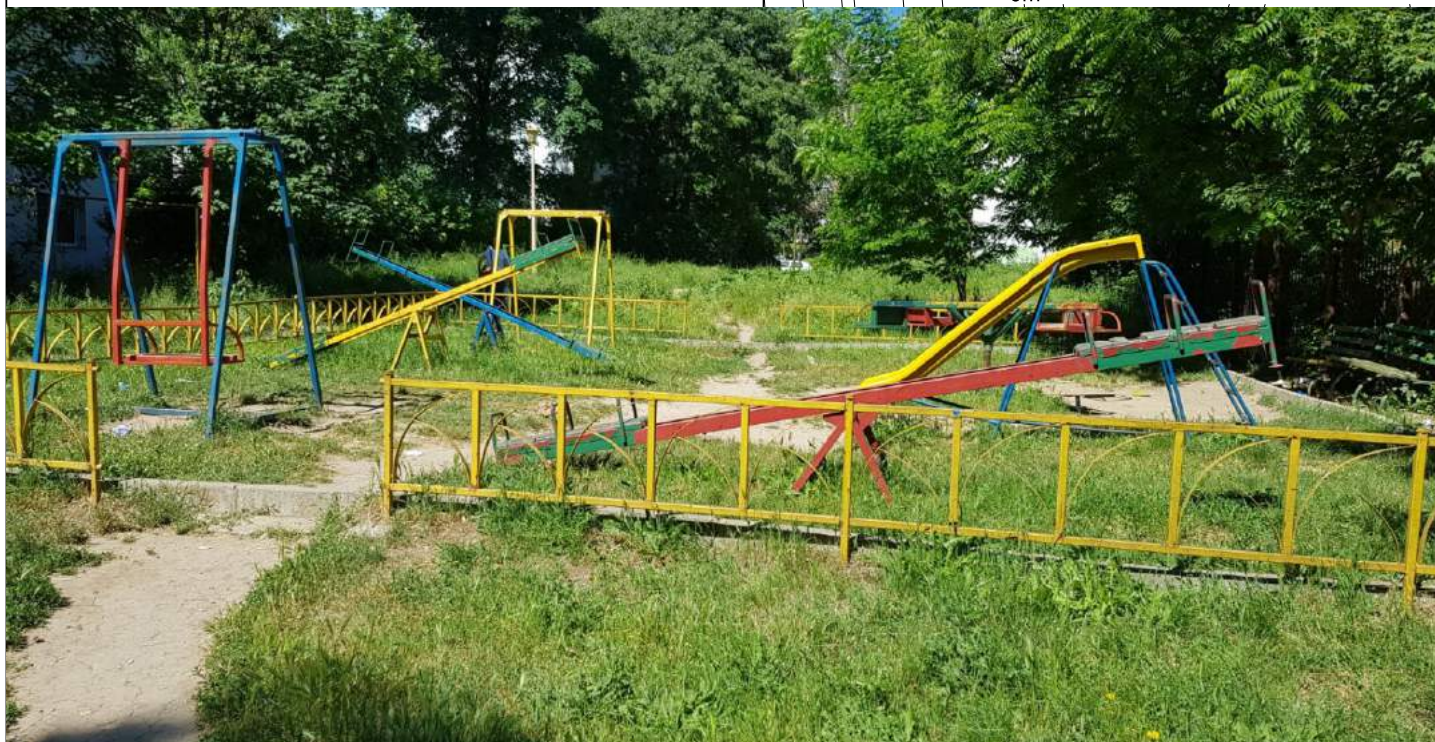
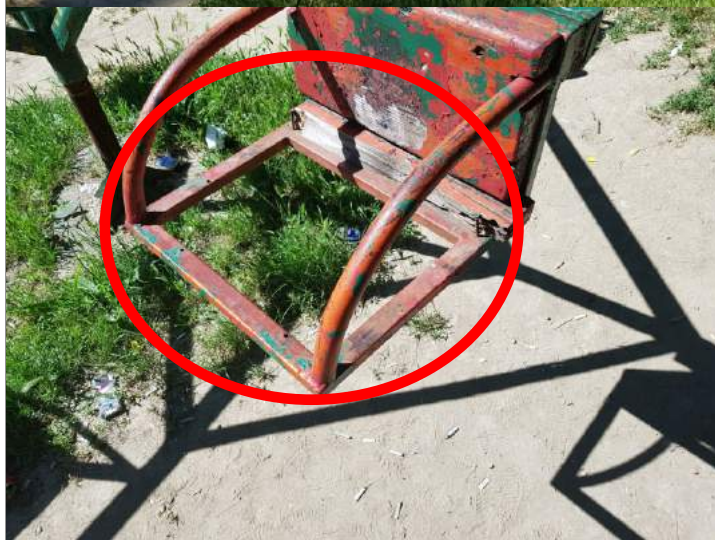
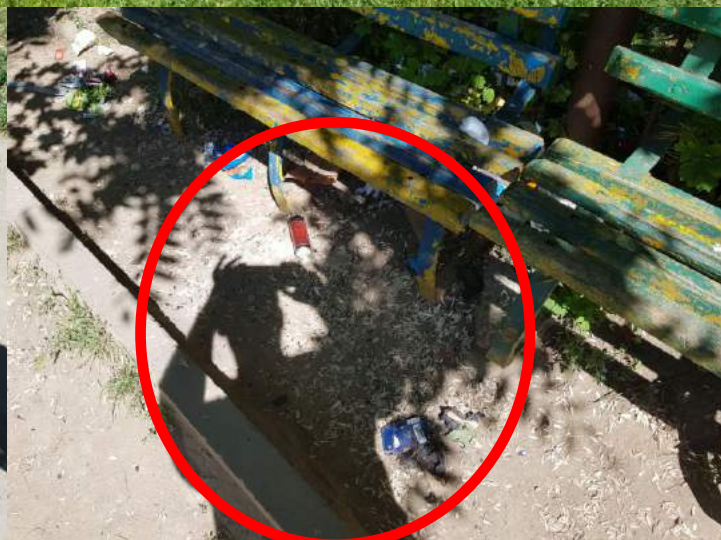
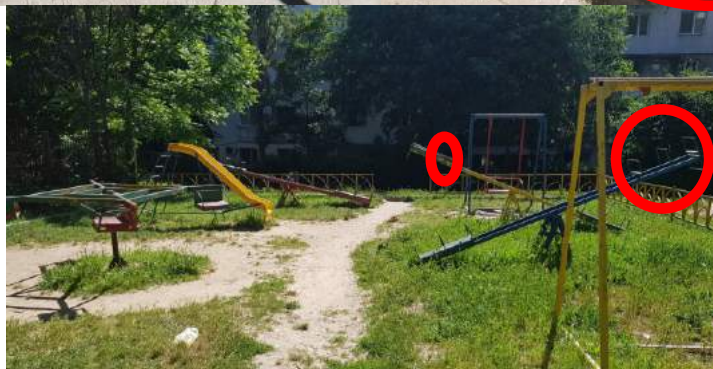
## LOC DE JOACA CARTIER TOMIS NORD - ADAMCLISI

**Riscuri si dezavantaje** -echipamentele sunt deteriorate si prezinta riscuri majore de accidentare pentru copii;  
-solul este acoperit in totalitate cu asfalt, total neindicat pentru un loc de joaca;

**Concluzii** - necesita reamenajare.

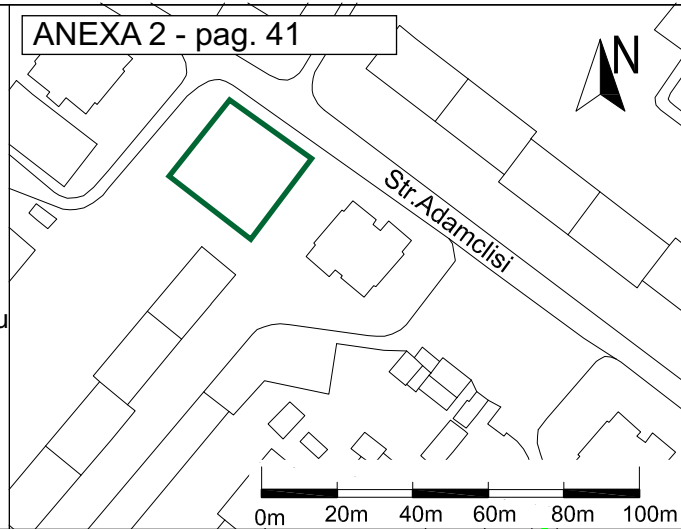
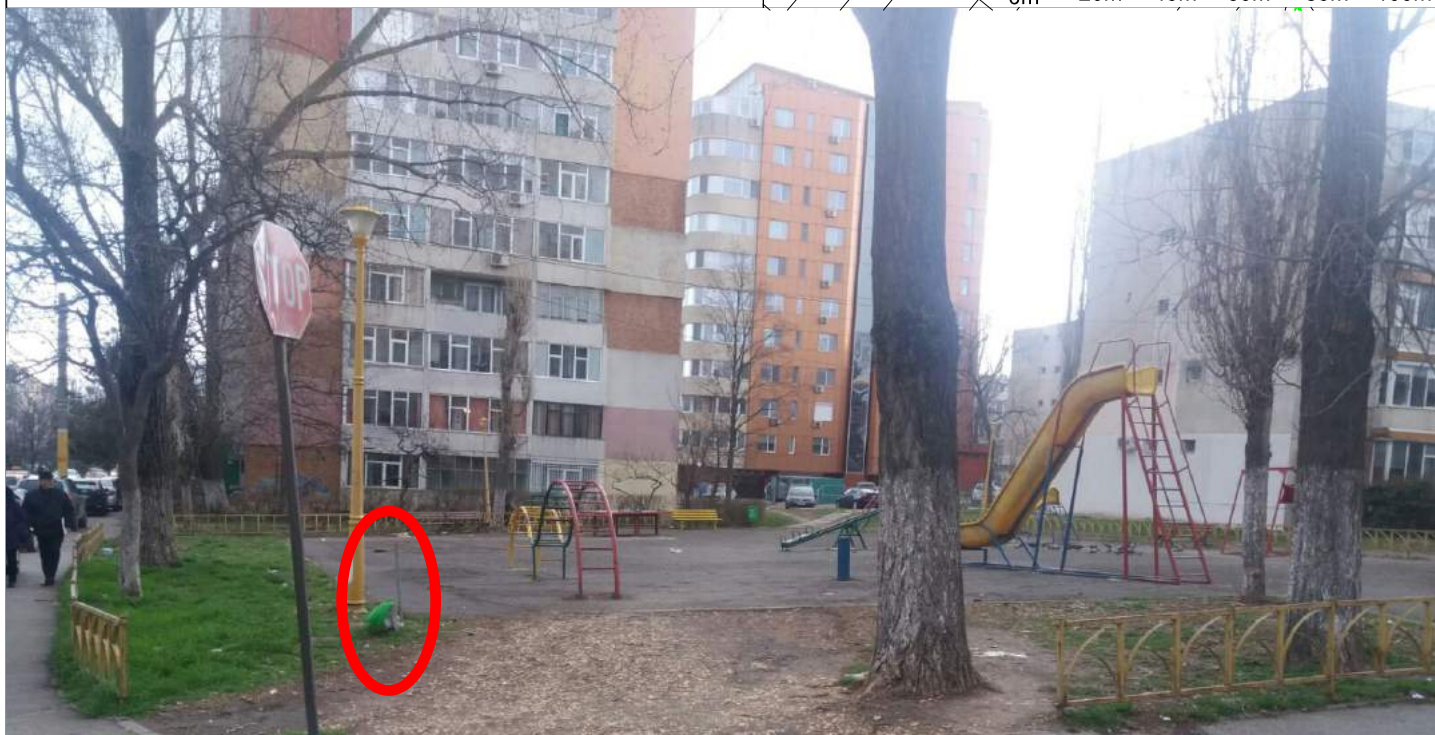
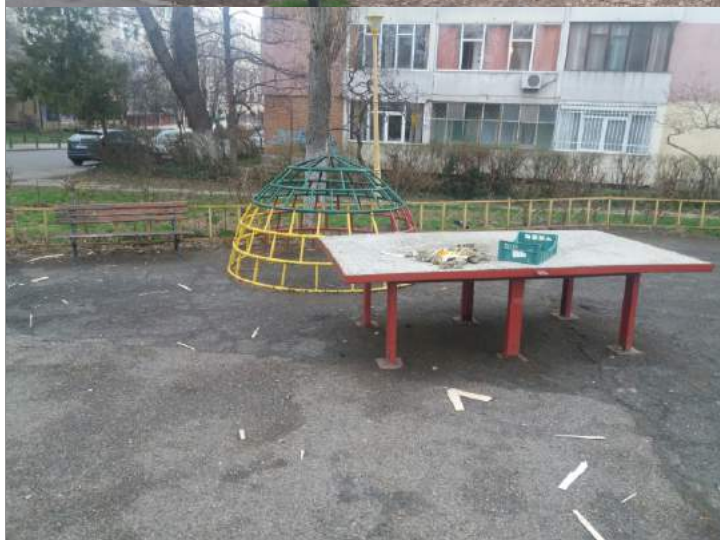
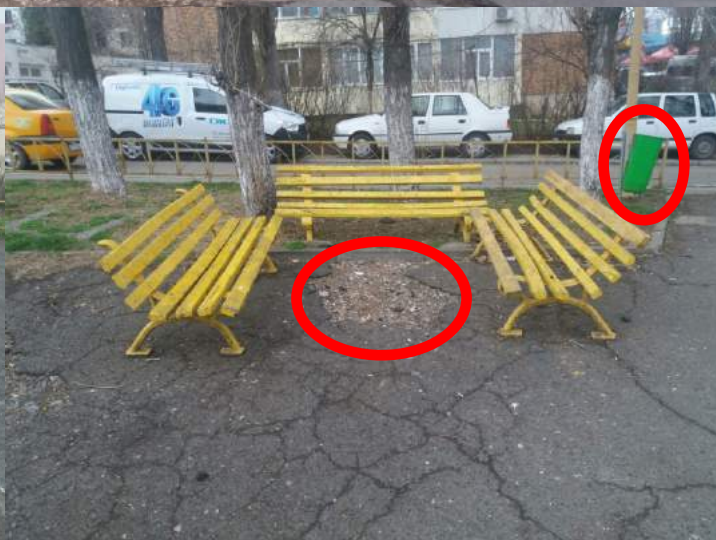
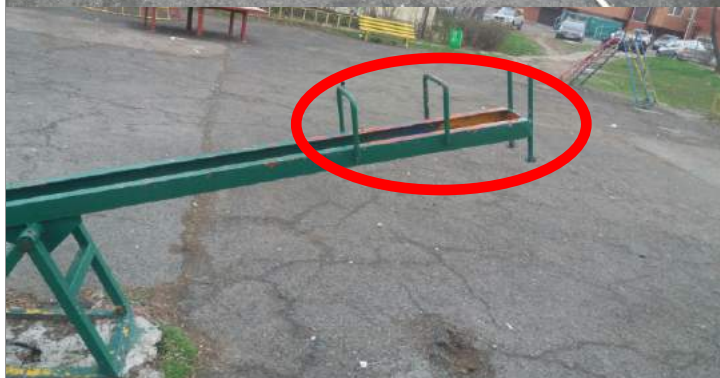
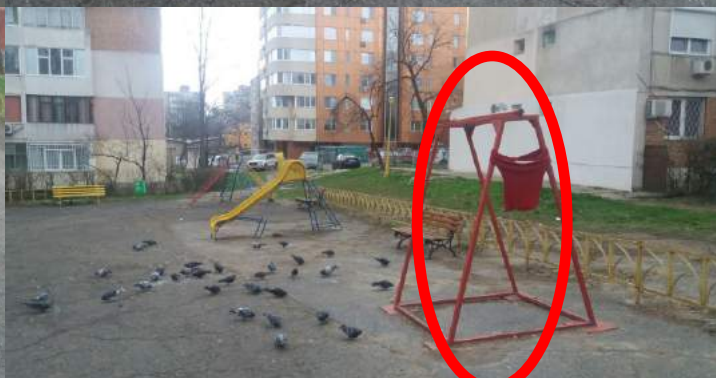
## LOC DE JOACA CARTIER BADEA CARTAN LUKOIL

**Riscuri si dezavantaje** - echipamentele sunt deteriorate si prezinta riscuri majore de accidentare pentru copii;  
-echipamentele de joaca nu acopera toate grupele de varsta ale utilizatorilor si nu este afisata varsta recomandata a acestora, fapt ce poate duce fie la accidentarea copiilor, fie la deteriorarea echipamentelor de joaca.

**Concluzii** - necesita amenajare.

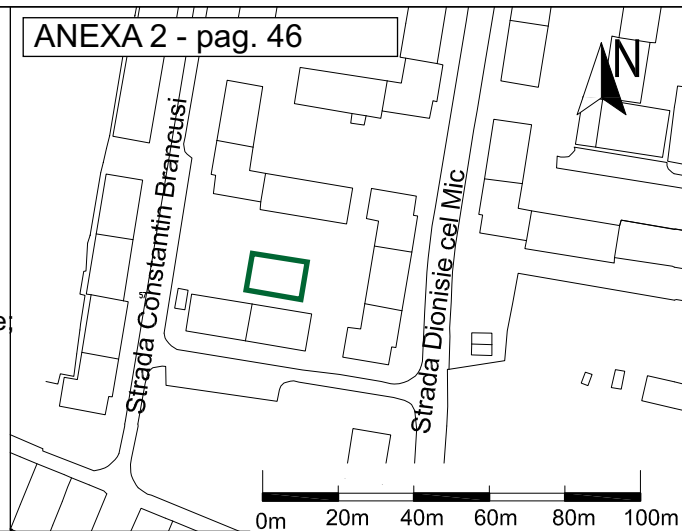
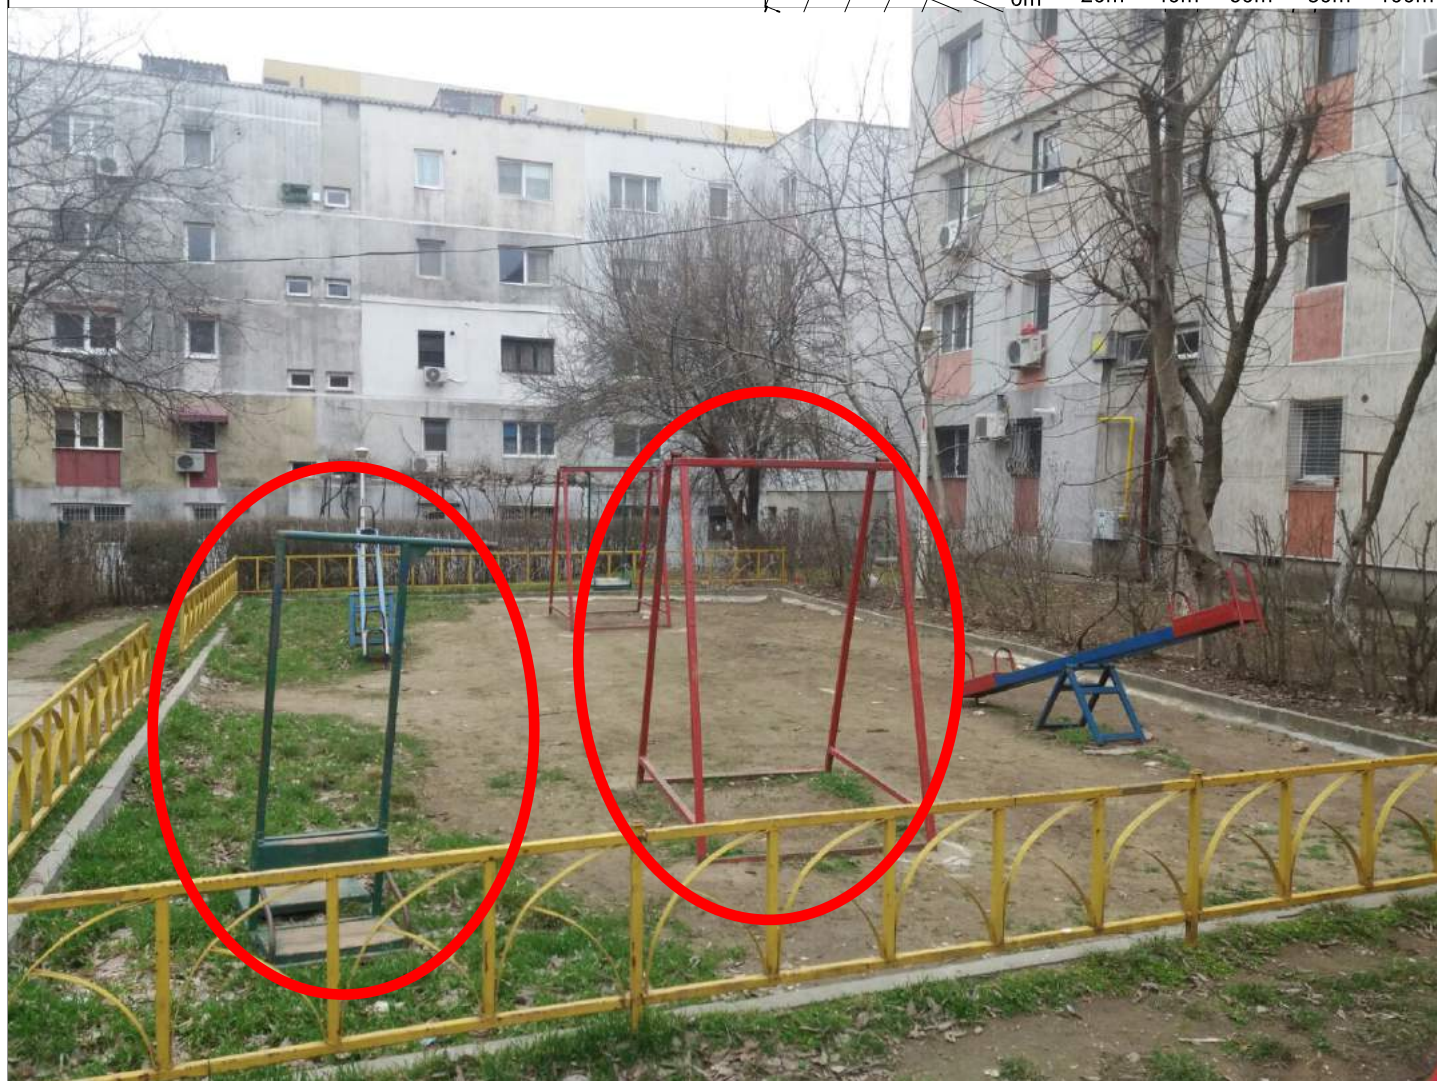
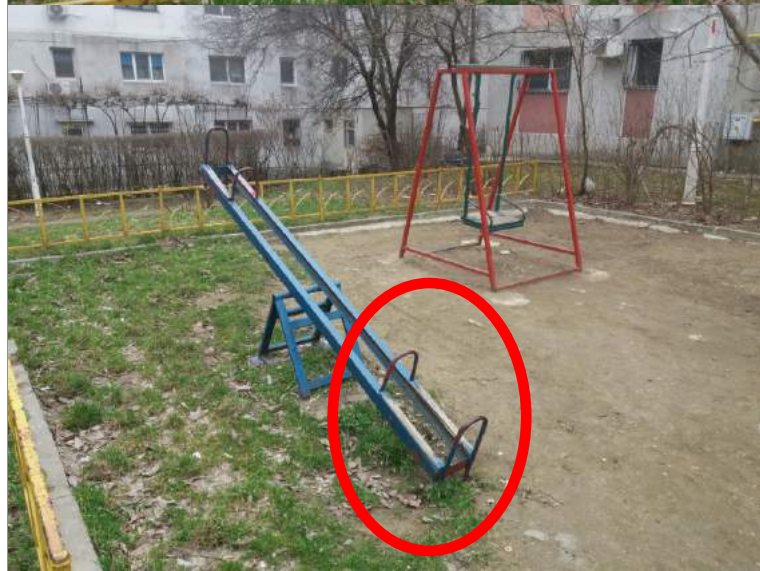
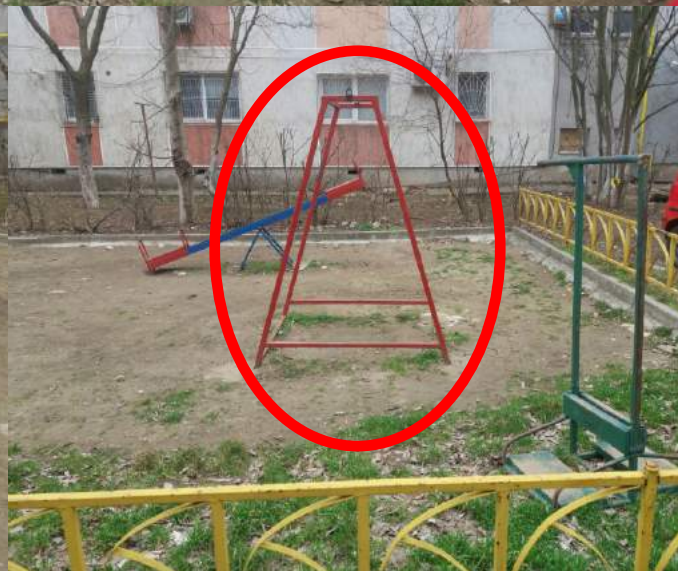
## LOC DE JOACA CARTIER INEL 1 DIONISIE CEL MIC

**Riscuri si dezavantaje** - echipamentele sunt deteriorate si prezinta riscuri majore de accidentare pentru copii;  
-imprejmuirea este incompleta si de inaltime nepotrivita;  
- solul este neingrijit si lasa la vedere obstacole periculoase, favorizeaza formarea baltilor pe timp de ploaie;  
-nu exista bancute si cosuri de gunoi utilizabile in imediata apropiere.
