## ANEXA 1

**Tabel nr.1. Locuri de joaca din Municipiul Constanta vizitate de echipa USR Filiala Constanta**

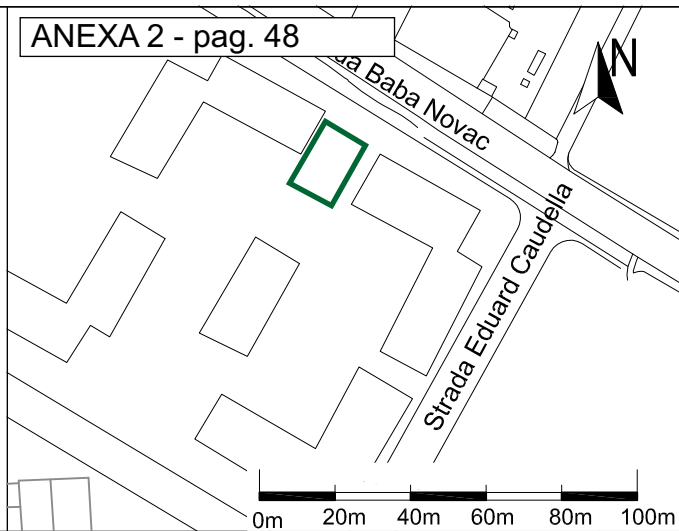
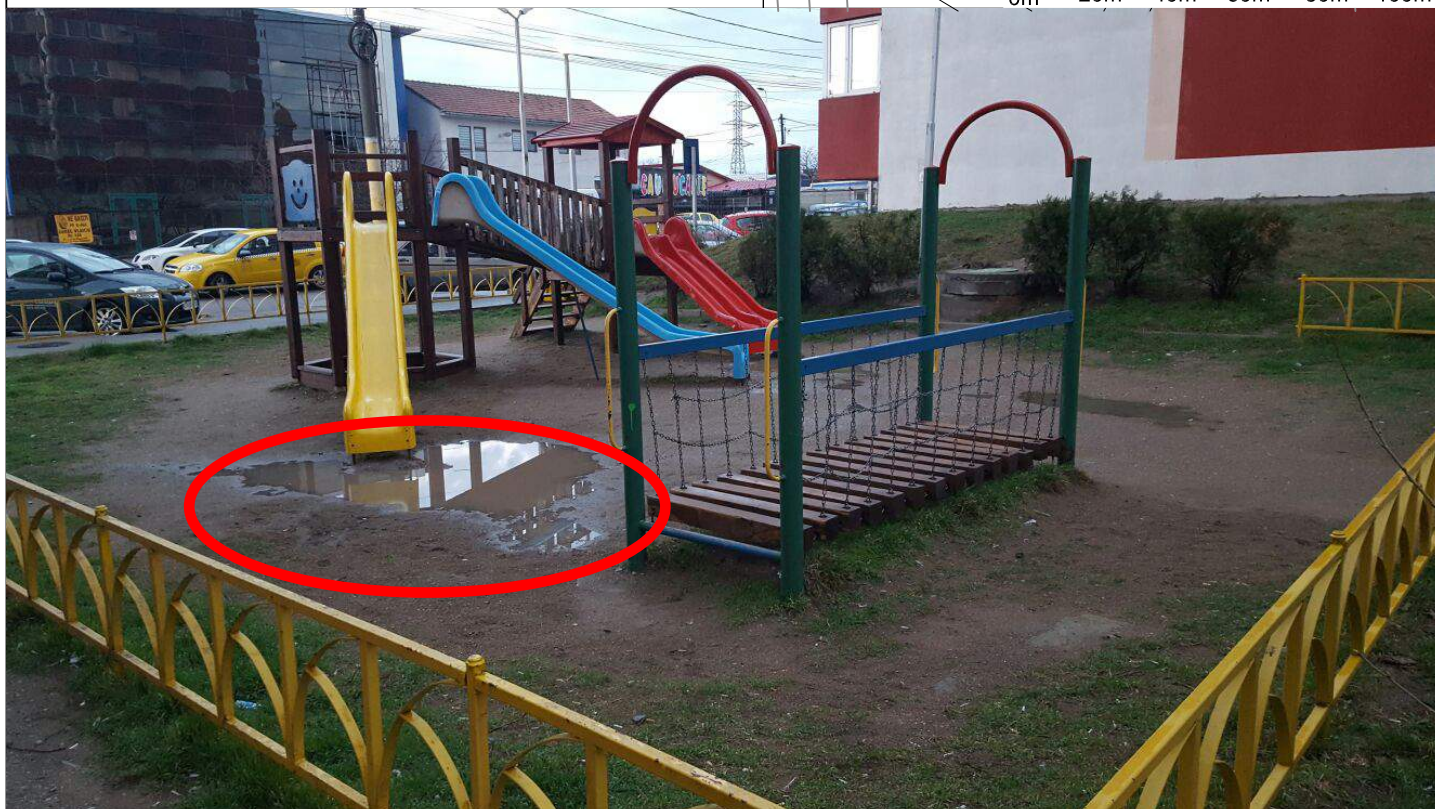
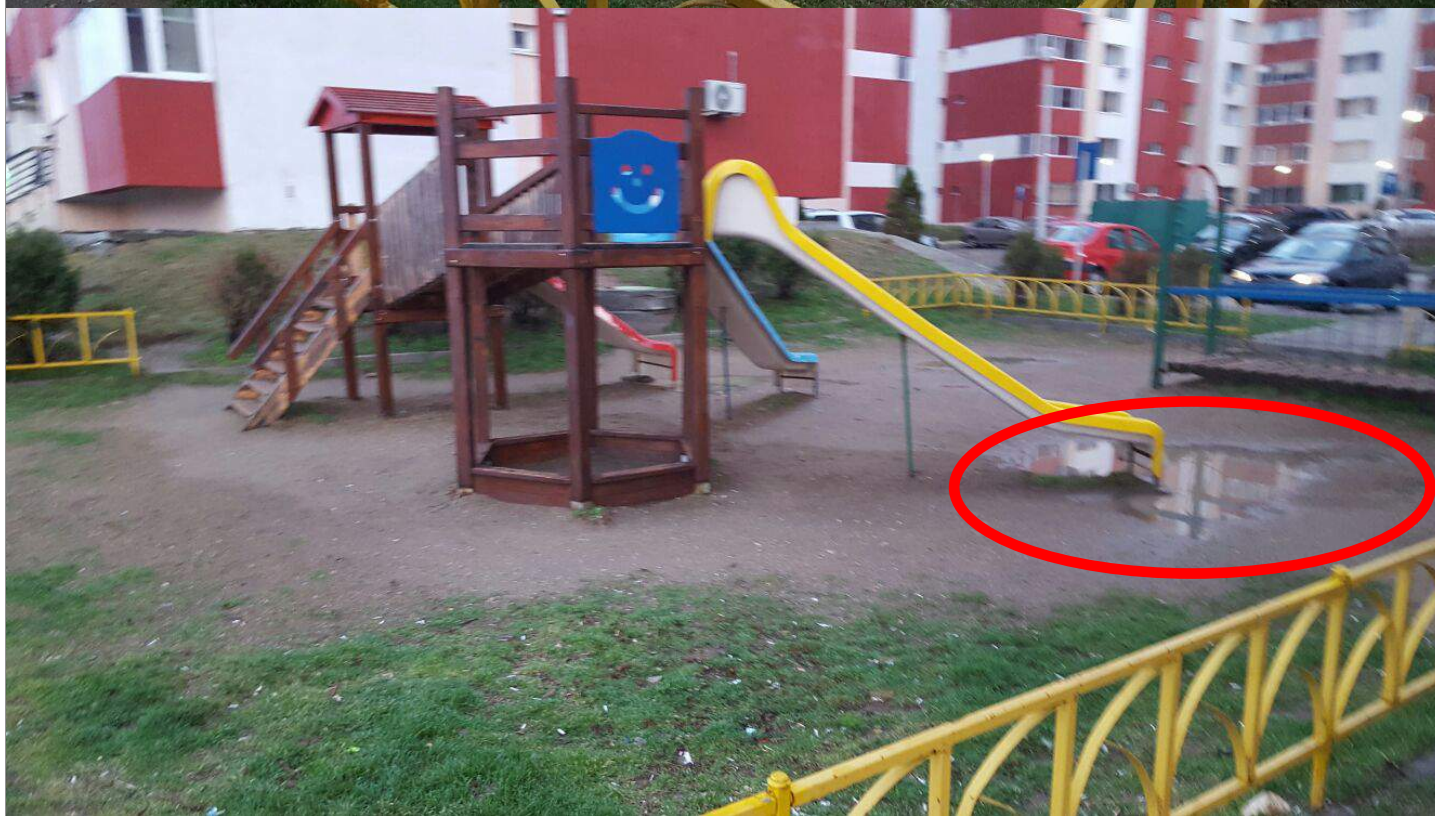
## LOC DE JOACA CARTIER COMPOZITORI

- nu este afisata varsta recomandata pentru utilizarea echipamentelor, fapt poate duce la accidentarea copiilor sau deteriorarea echipamentelor;
- imprejmuire necorespunzatoare avand in vedere ca locul de joaca se afla in apropierea unei circulatii carosabile intense;
- solul este neintretinut si favorizeaza formarea baltilor pe timp ploios;

**Concluzii** - necesita amenajarea solului si inlocuirea gardului.

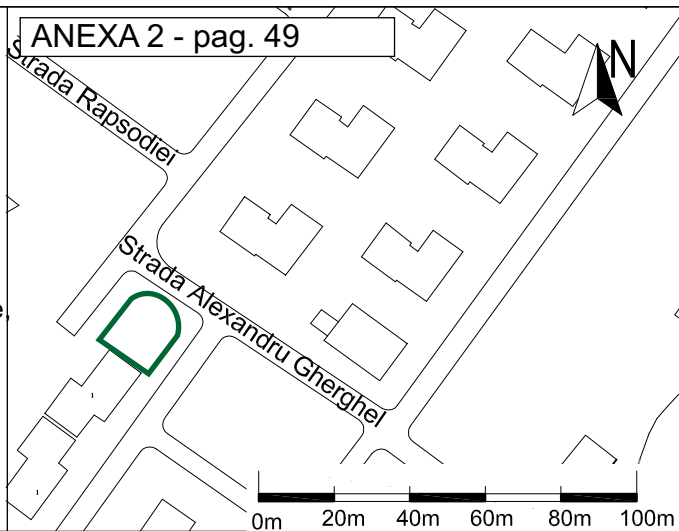
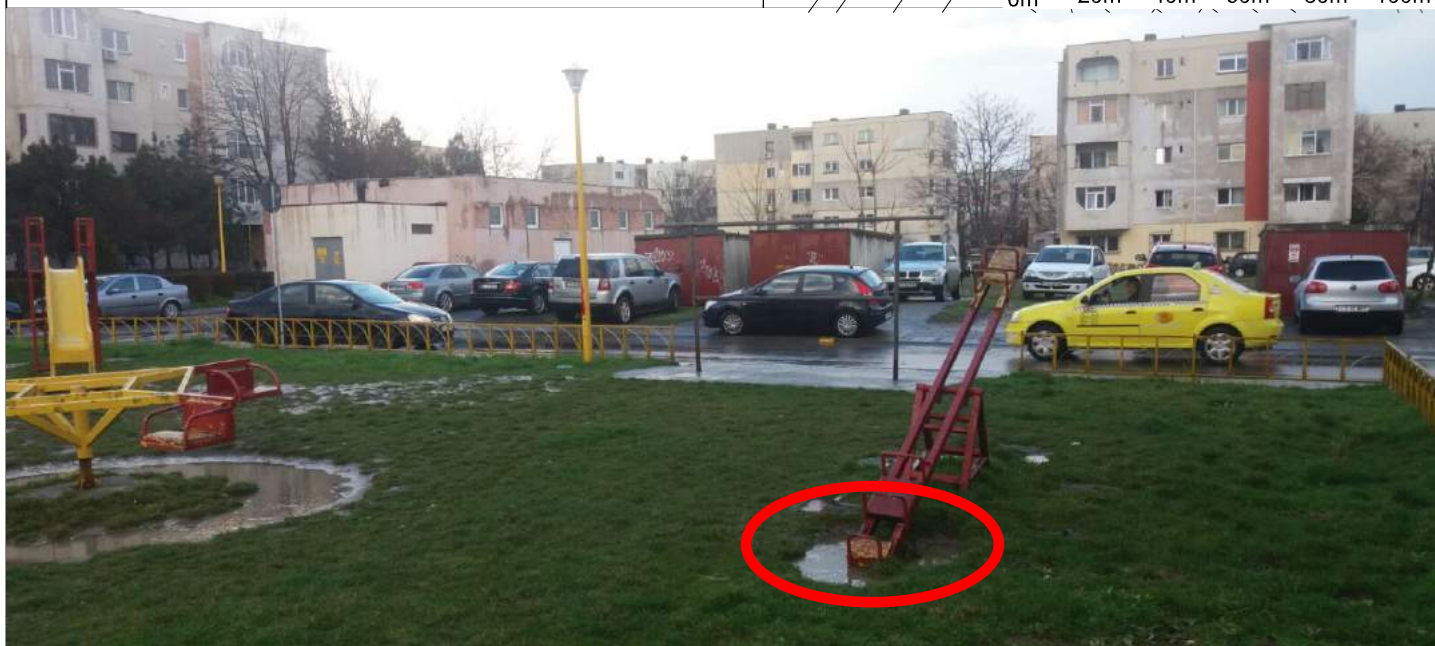
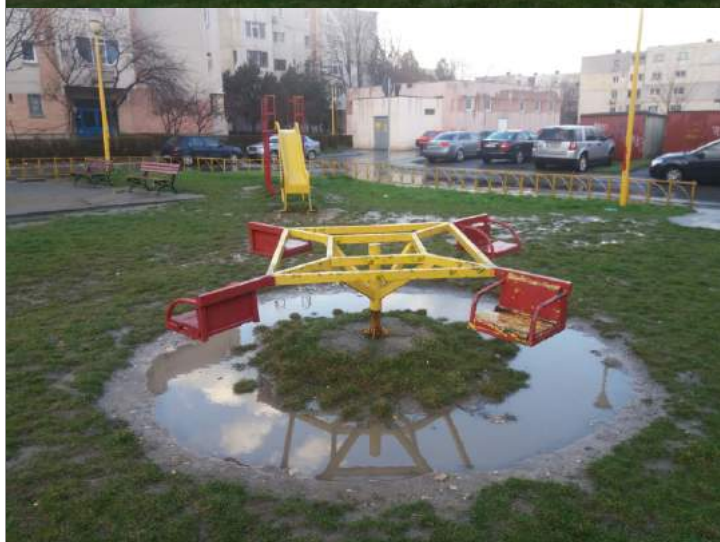
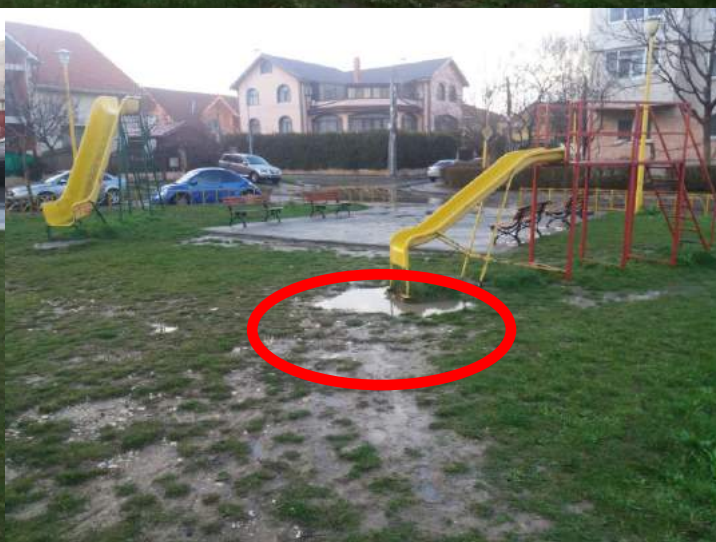
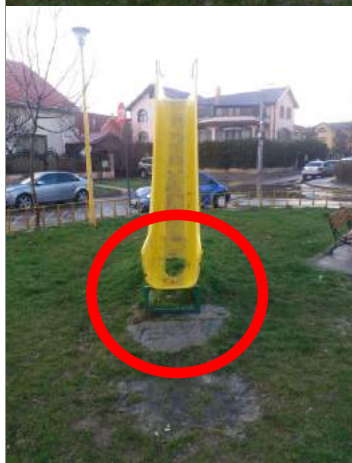
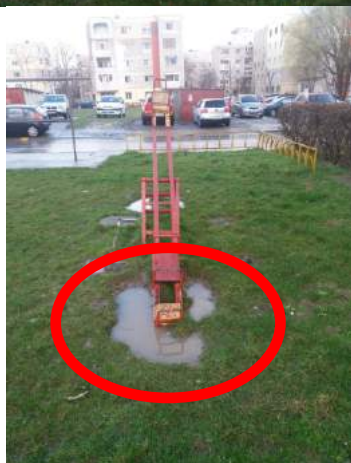
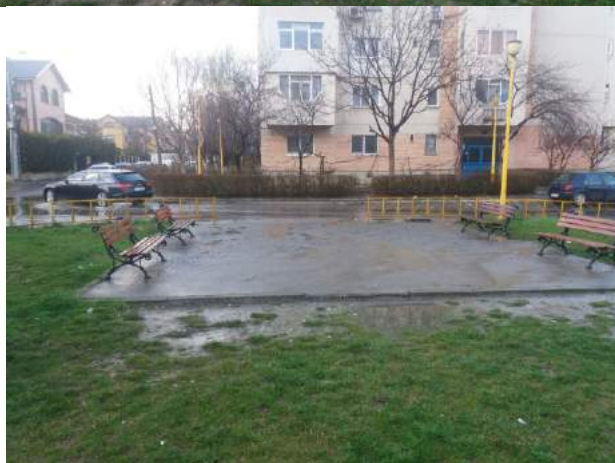
## LOC DE JOACA CARTIER COMPOZITORI - STR.GHERGHEL

**Riscuri si dezavantaje** - echipamentele sunt deteriorate si prezinta riscuri majore de accidentare pentru copii;  
-solul este neintretinut si lasa la vedere obstacole periculoase in plus permite formarea baltilor;  
-nu exista cosuri de gunoi in apropiere;  
-imprejmuire incompleta si de inaltime nepotrivita.

**Concluzii** - amenajare imediata.

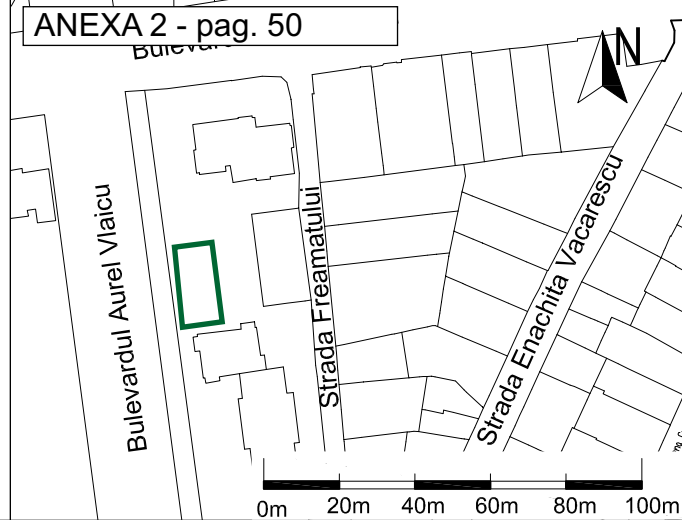
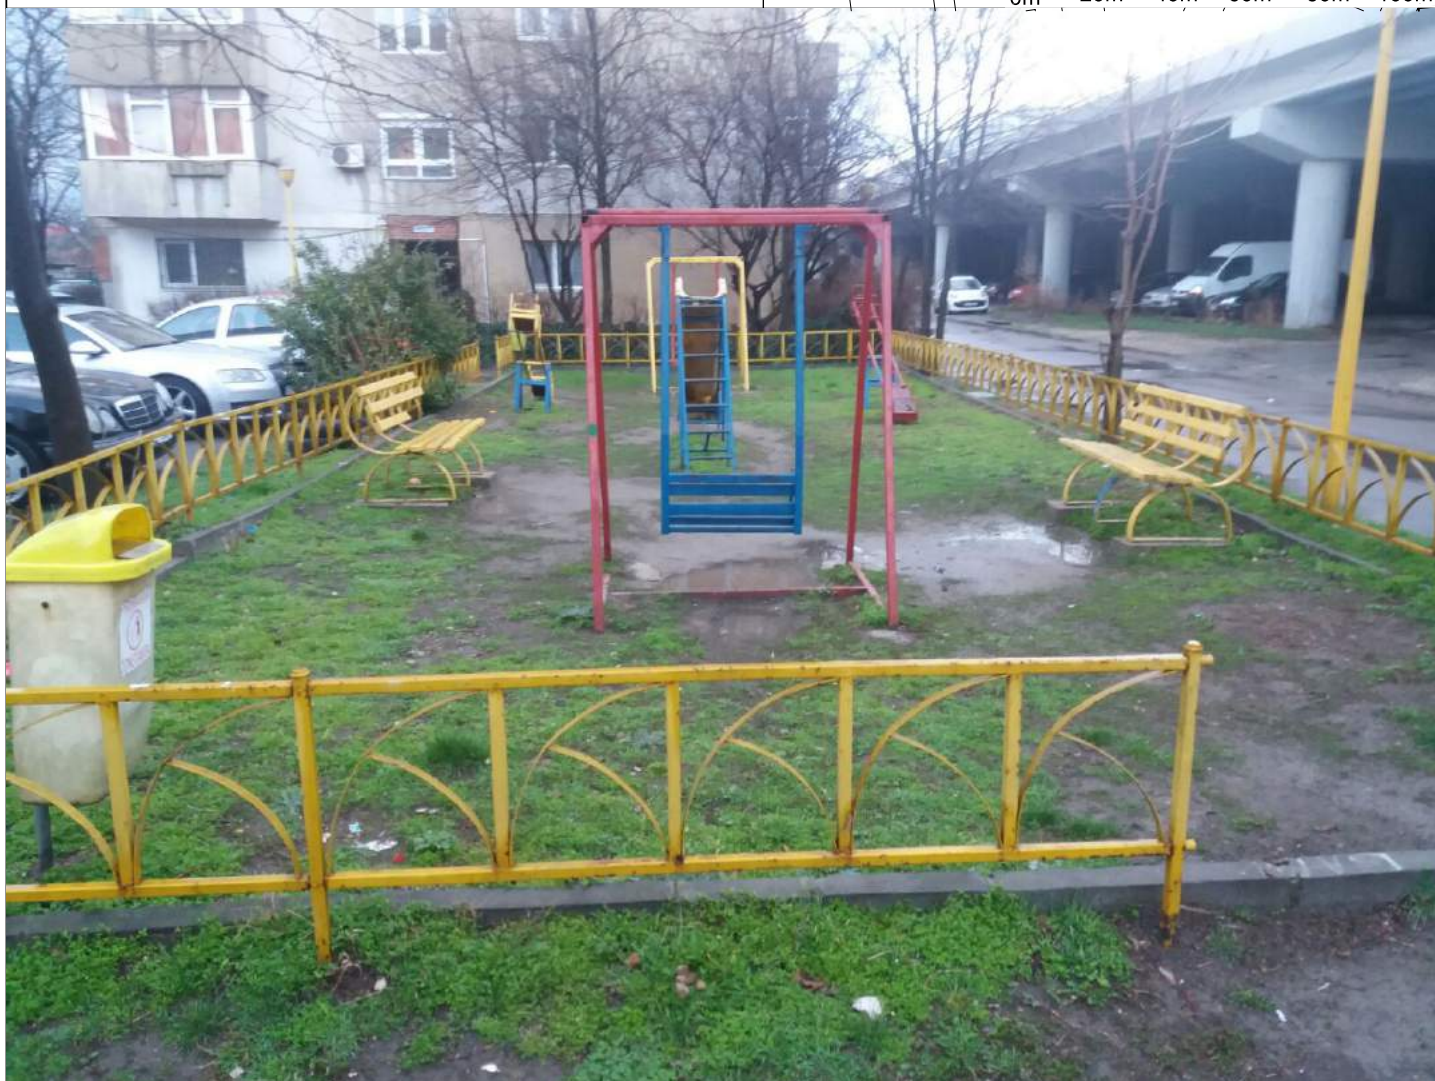
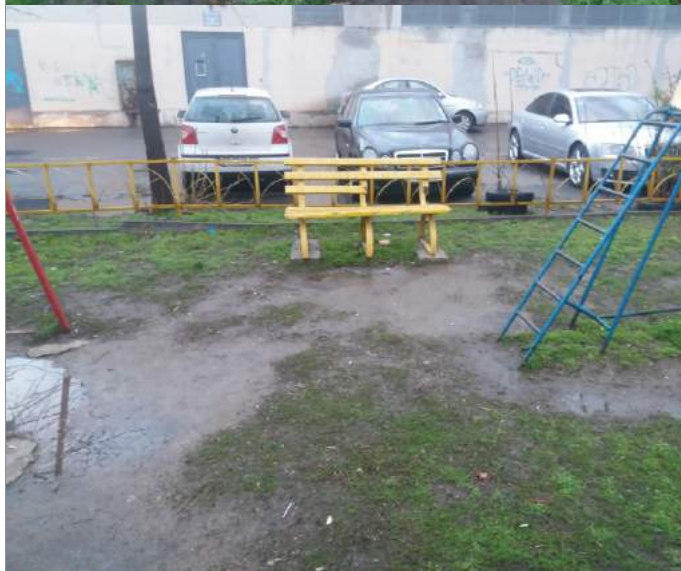
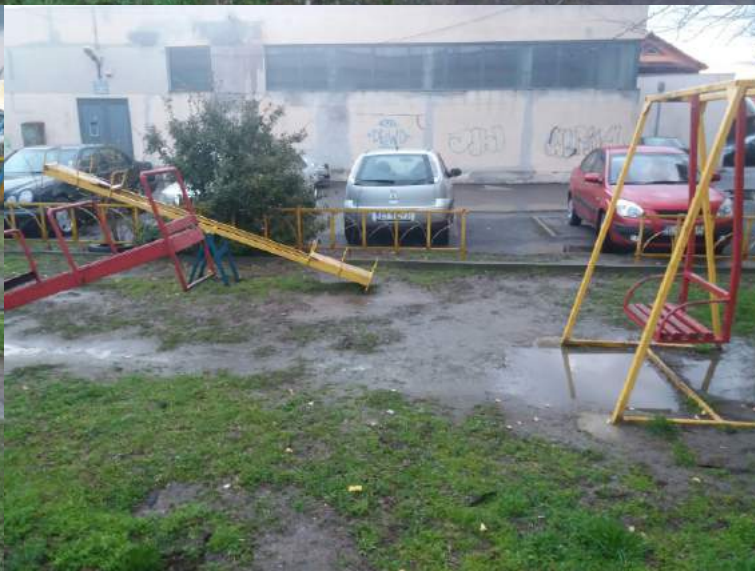
## LOC DE JOACA CARTIER BRATIANU POD IPMC

**Concluzii** - necesita reamenajare imediata.

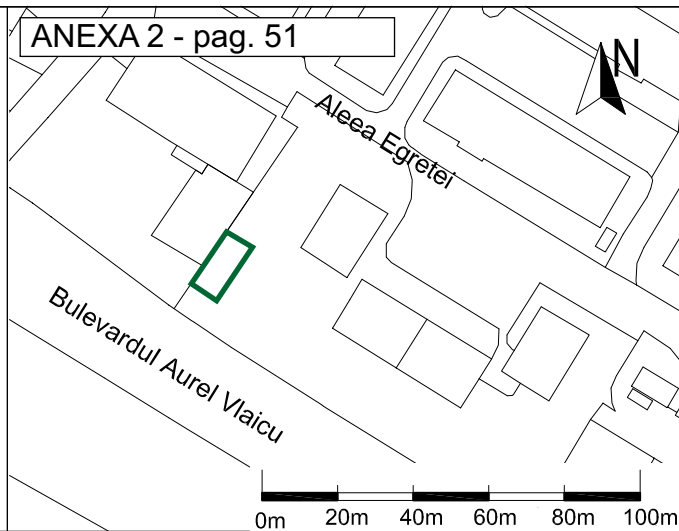
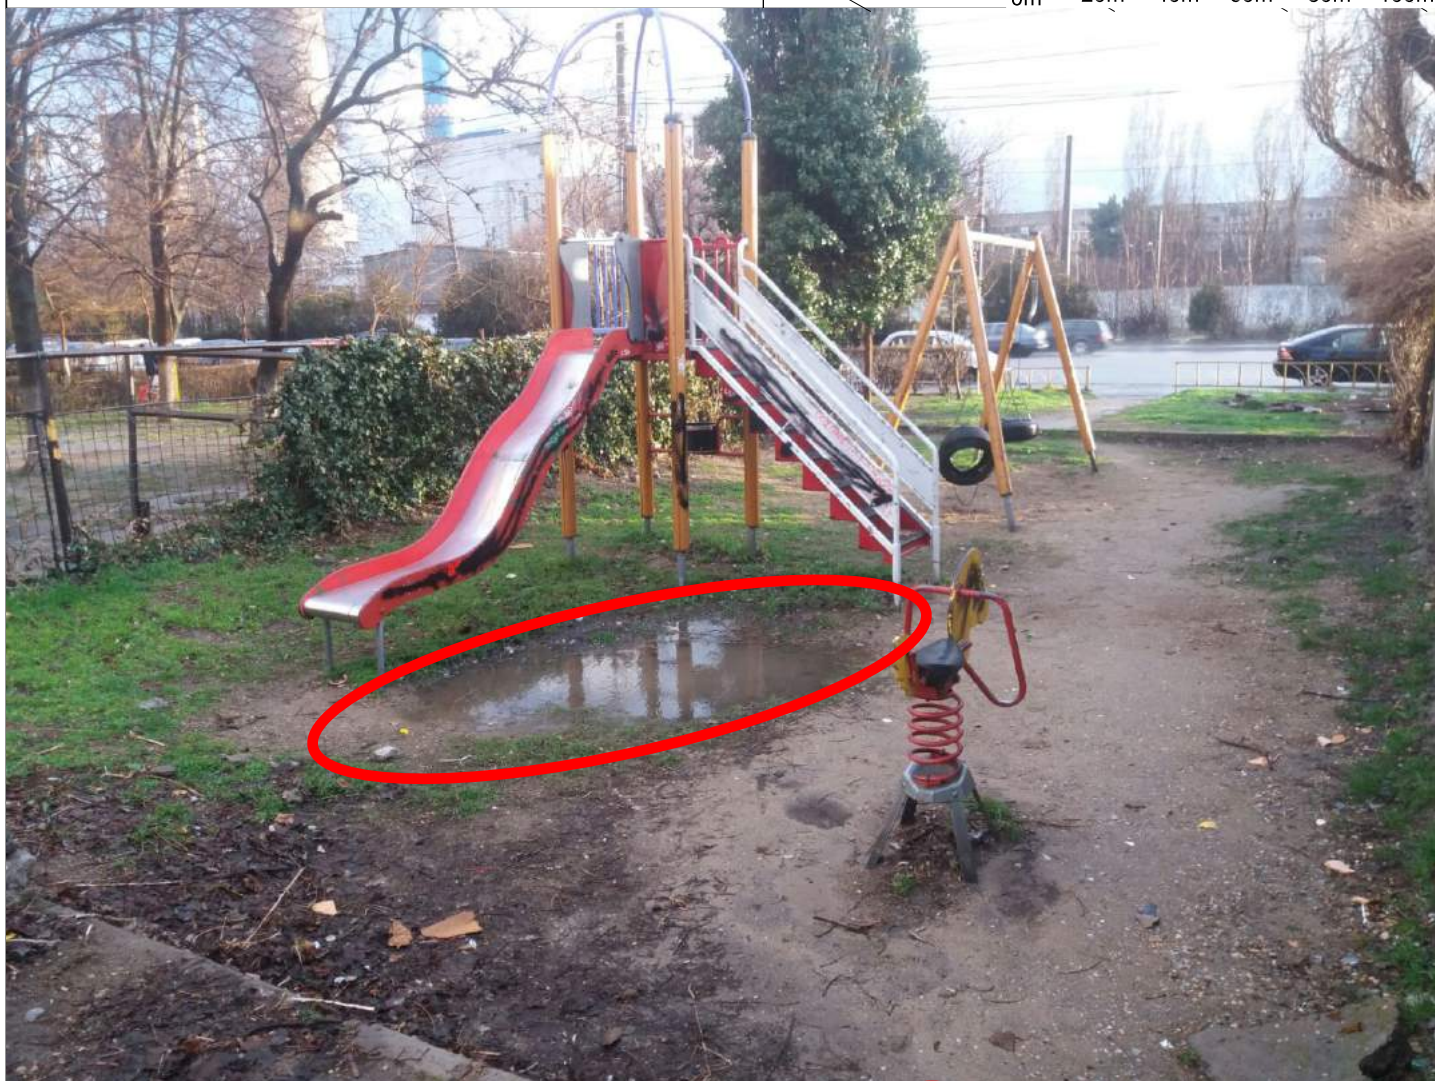
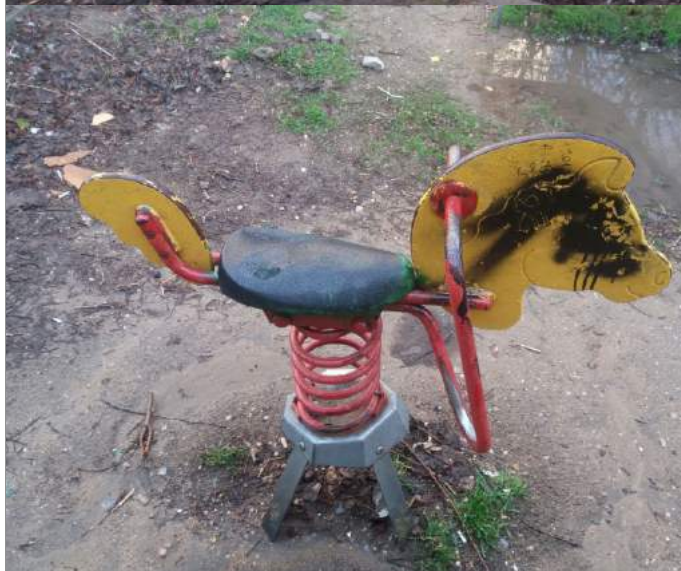
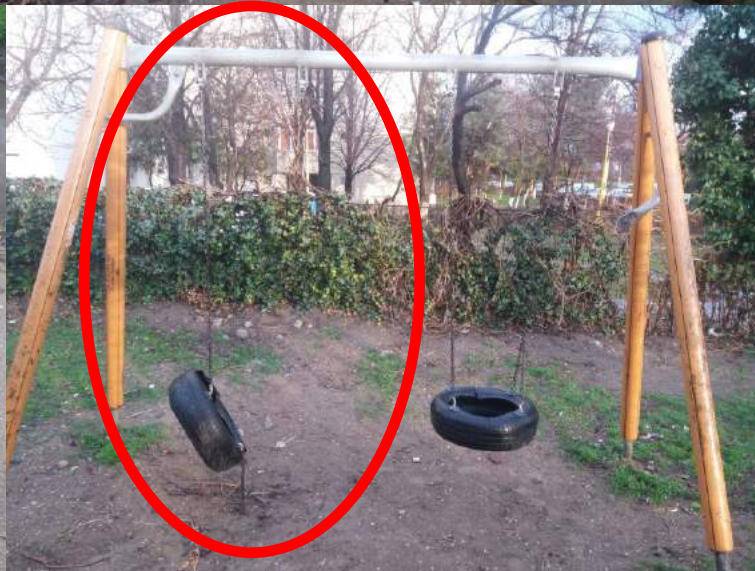
## LOC DE JOACA CARTIER CET - BD. AUREL VLAICU GPL

**Riscuri si dezavantaje** - echipamentele sunt deteriorate si prezinta riscuri majore de accidentare pentru copii;  
-echipamentele de joaca nu acopera toate grupele de varsta ale utilizatorilor si nu este afisata varsta recomandata a acestora, fapt ce poate duce fie la accidentarea copiilor, fie la deteriorarea echipamentelor de joaca;  
-solul este neintretinut si permite formarea baltilor;  
-imprejmuire incompleta si de inaltime nepotrivita;

Concluzii - necesita amenajare.

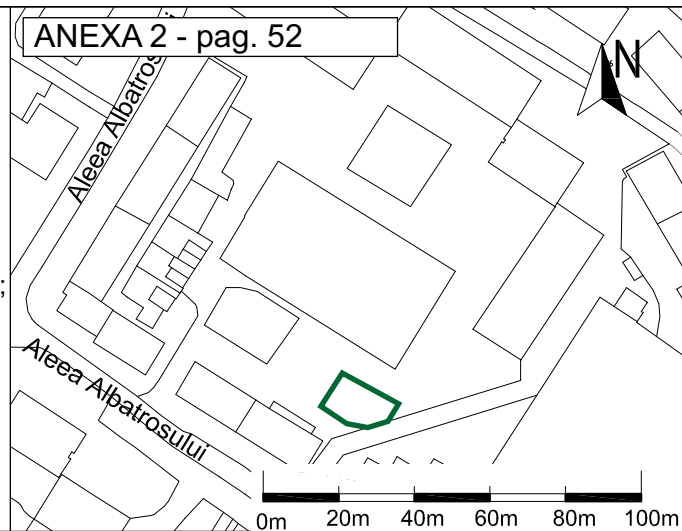
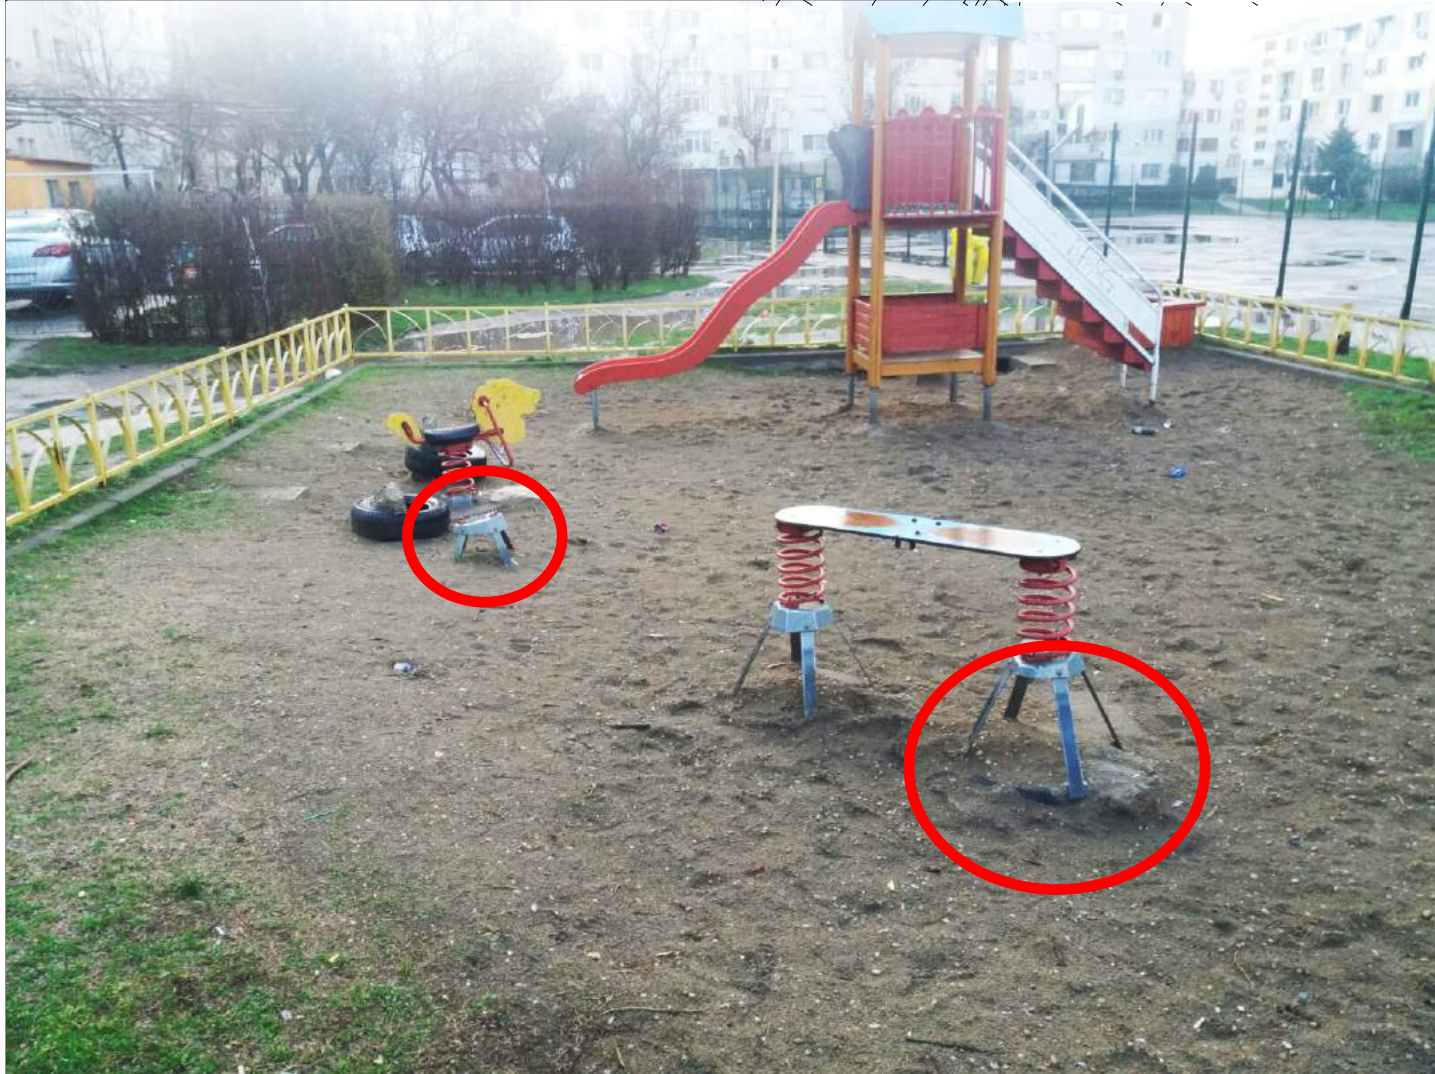
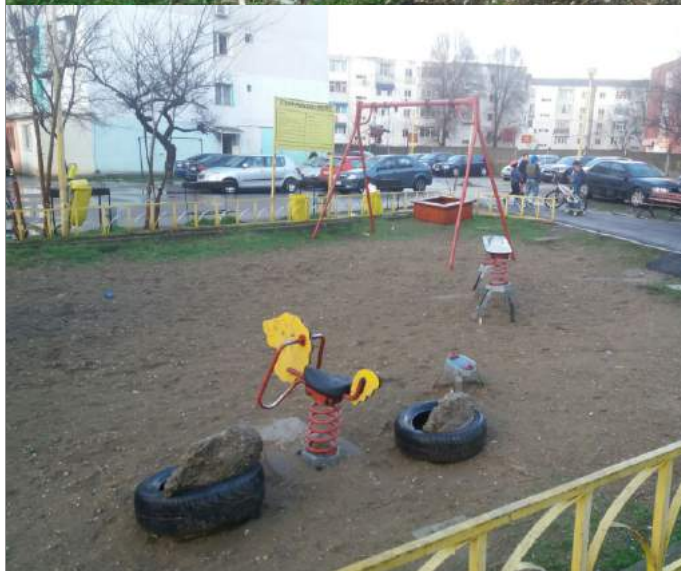
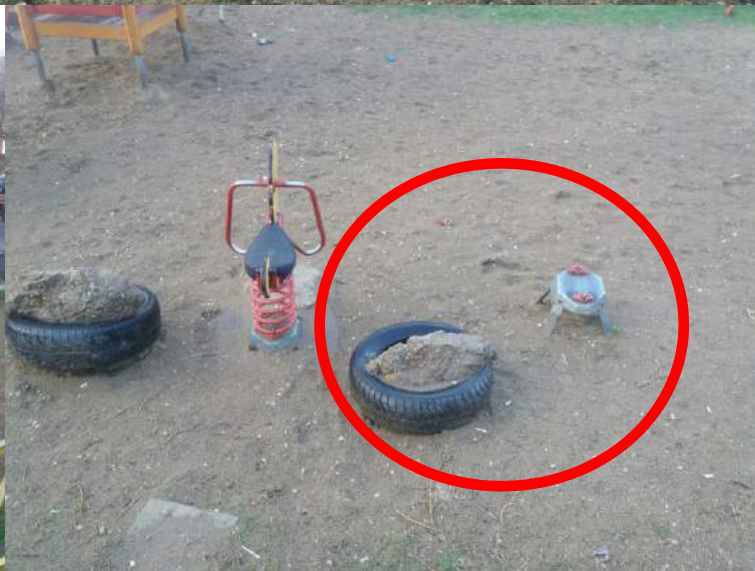
## LOC DE JOACA CARTIER CET - SCOALA 40

**Riscuri si dezavantaje** - echipamentele sunt deteriorate si prezinta riscuri majore de accidentare pentru copii;  
-solul este neintretinut si lasa la vedere obstacole periculoase;  
- nu exista echipamente de joaca pentru toate grupele de varsta;  
-nu este afisata varsta recomandata pentru utilizarea echipamentelor, fapt ce poate duce la accidentarea copiilor sau deteriorarea echipamentelor;  
-imprejmuire incompleta si de inaltime nepotrivita.

**Concluzii** -necesita amenajare imediata.

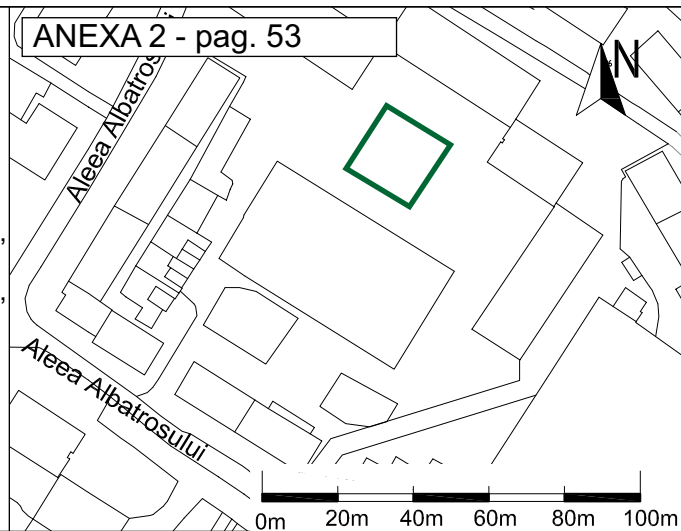
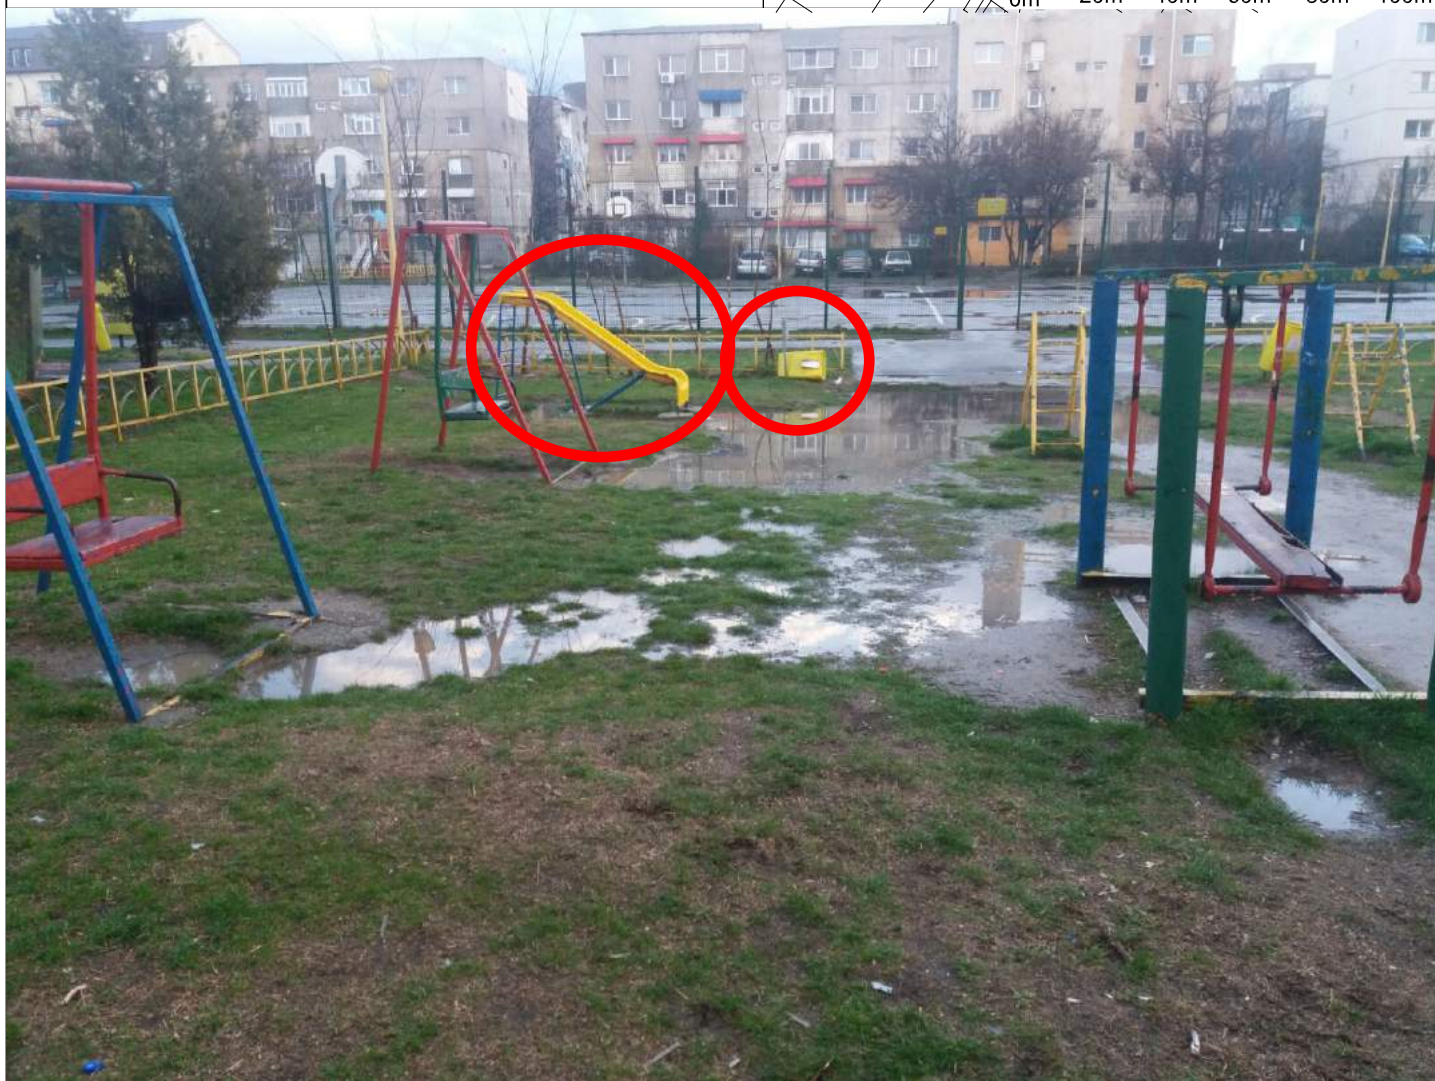
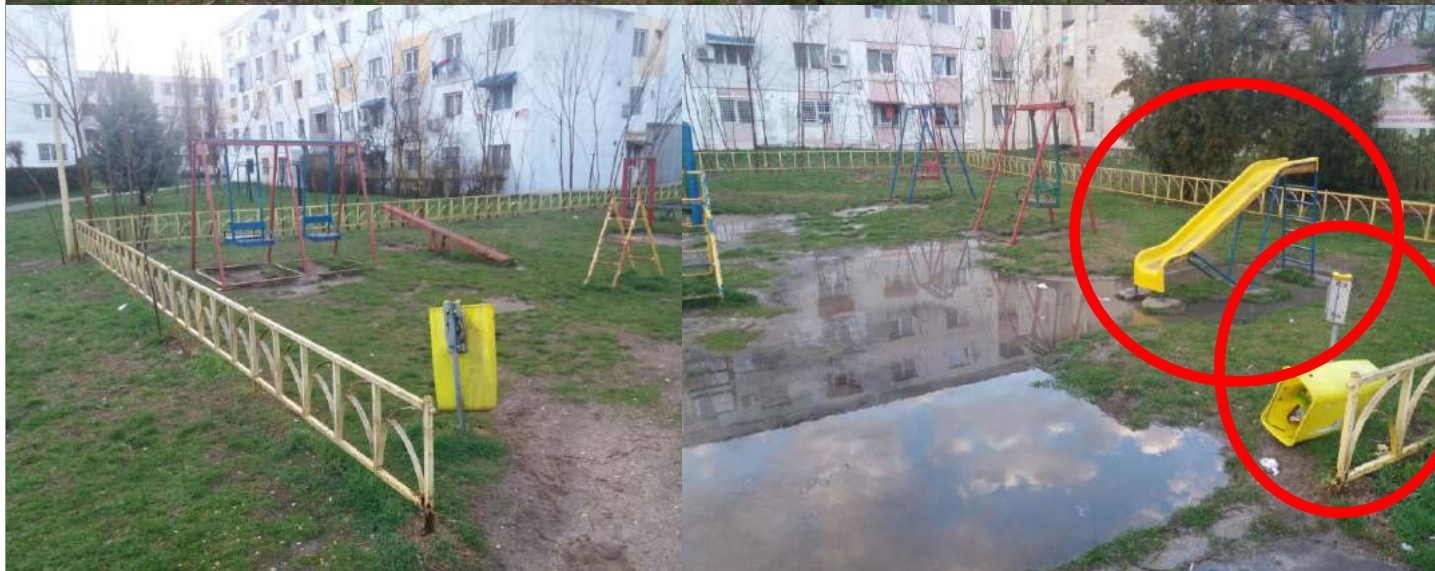
## LOC DE JOACA CARTIER CET - SCOALA 40

**Concluzii** - necesita amenajare corespunzatoare.

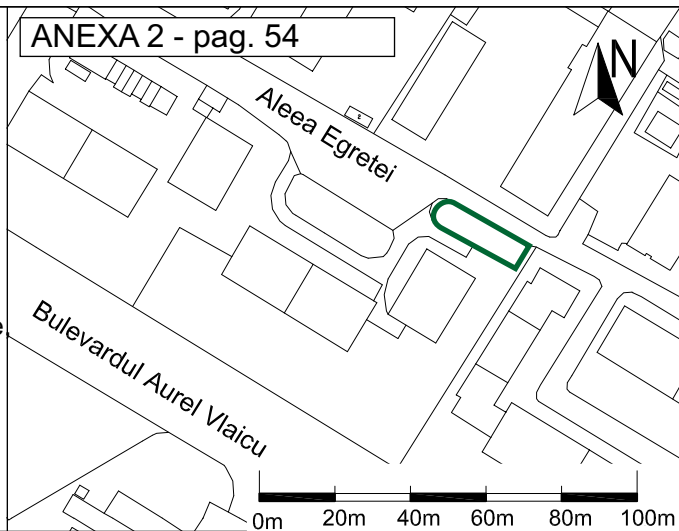
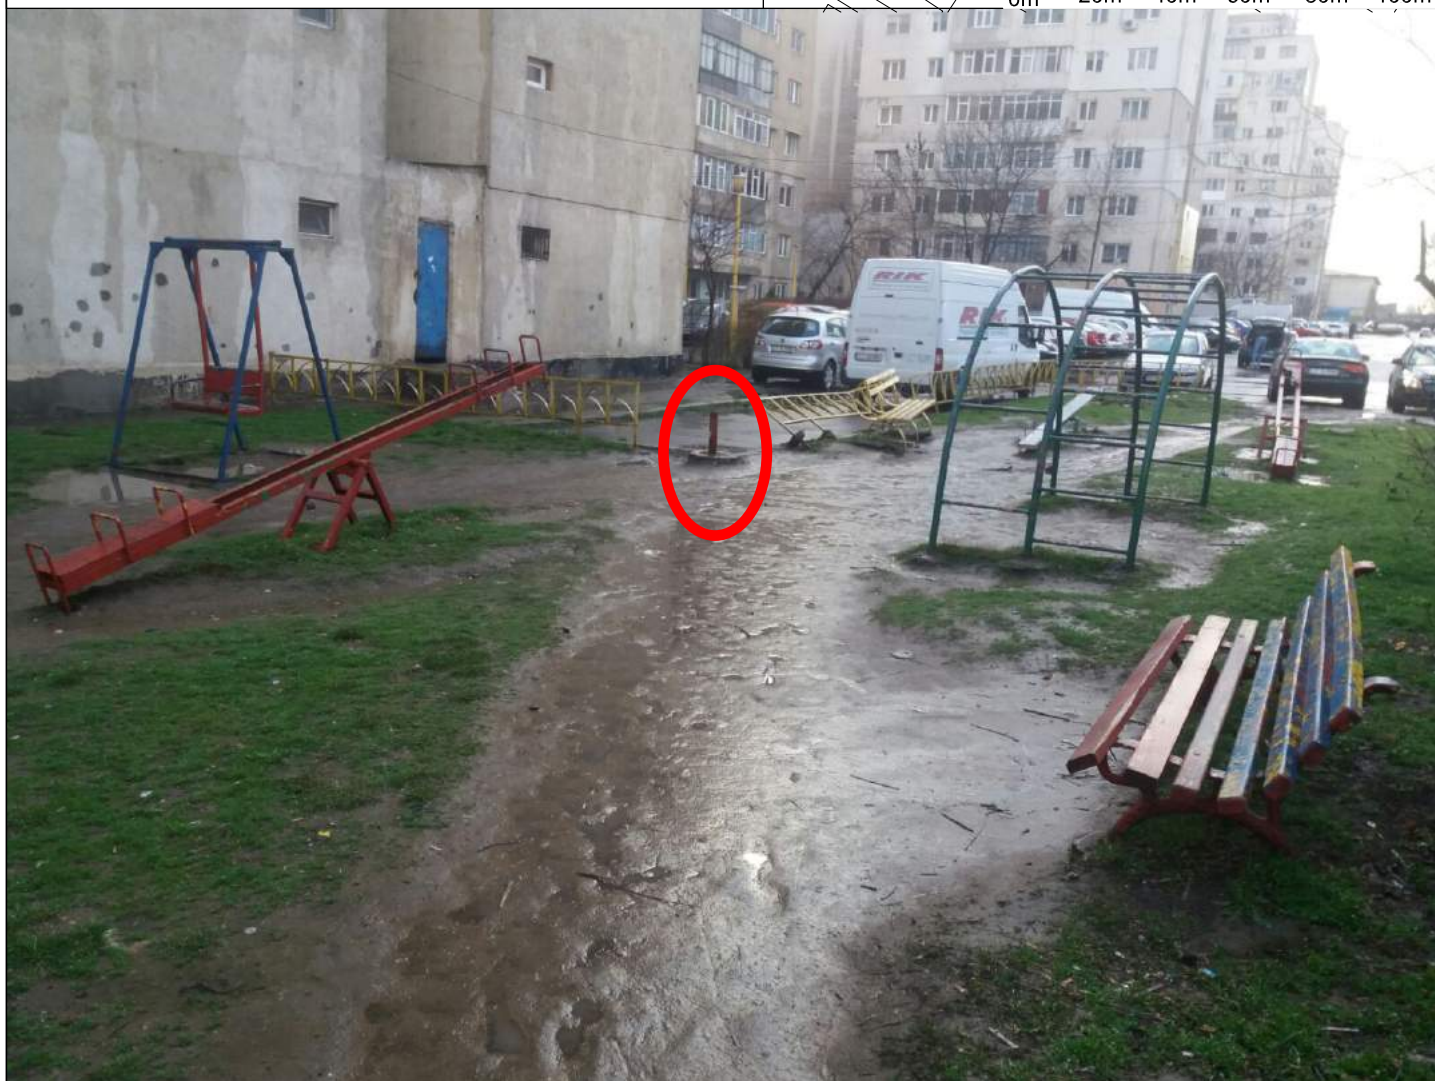
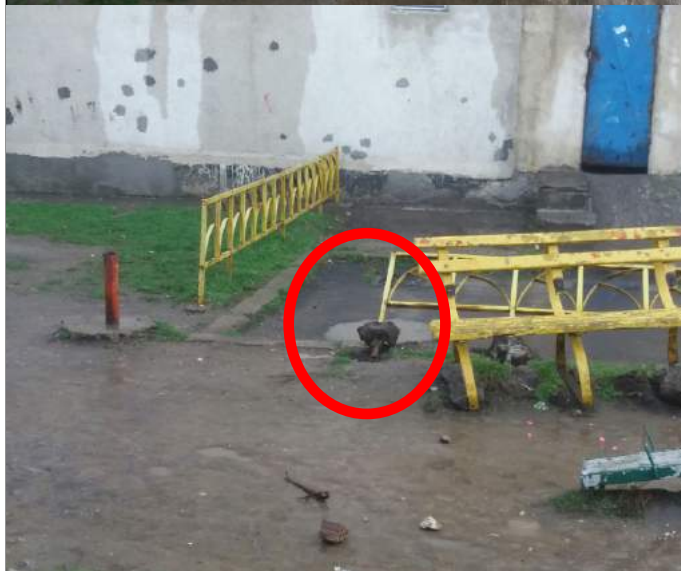
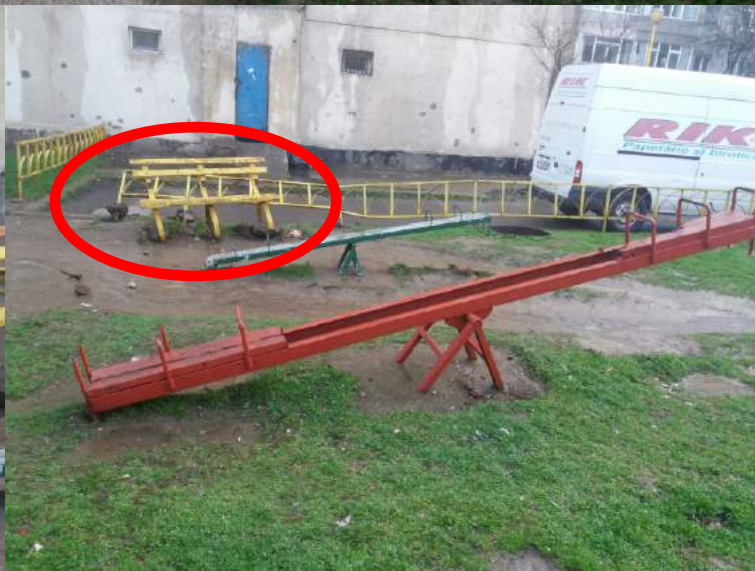
## LOC DE JOACA CARTIER C.E.T. - STR.EGRETEI

**Riscuri si dezavantaje** - echipamentele sunt deteriorate si prezinta riscuri majore de accidentare pentru copii;  
-solul este neintretinut si lasa la vedere obstacole periculoase in plus permite formarea baltilor;  
-nu exista cosuri de gunoi in apropiere;  
-imprejmuire incompleta si de inaltime nepotrivita.

**Concluzii** - necesita amenajare imediata.

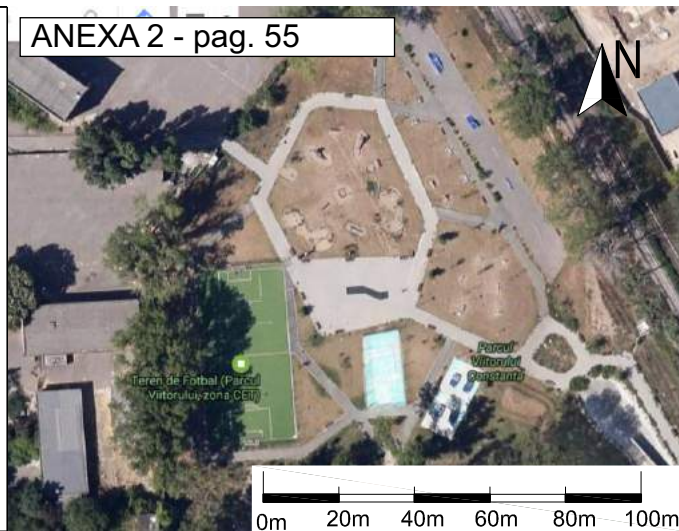
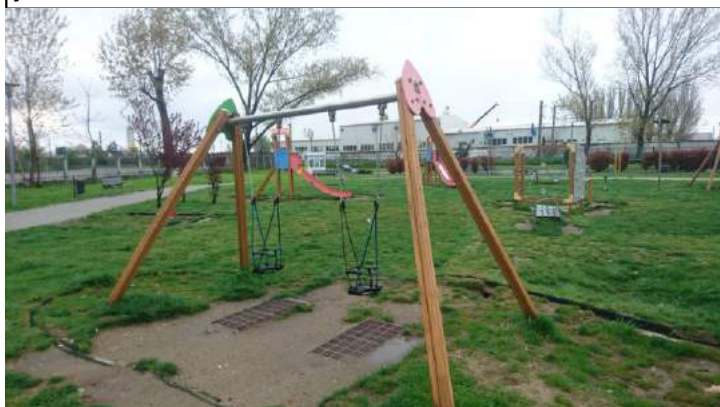
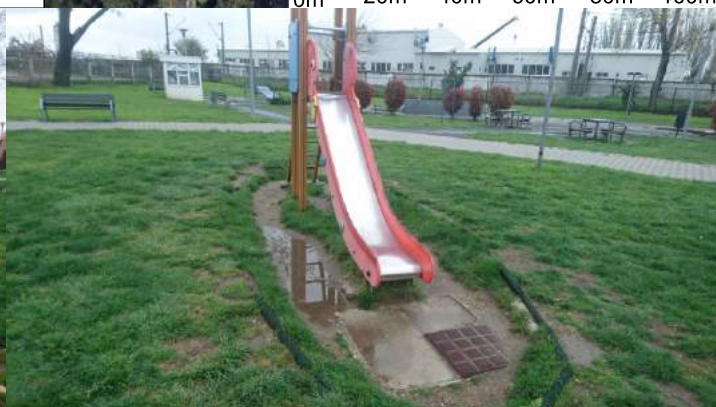
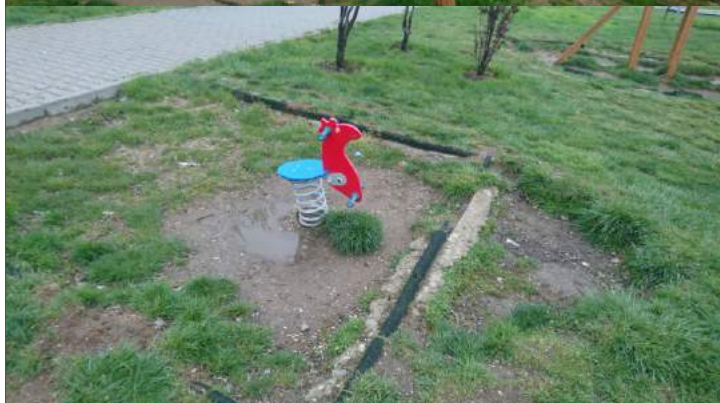
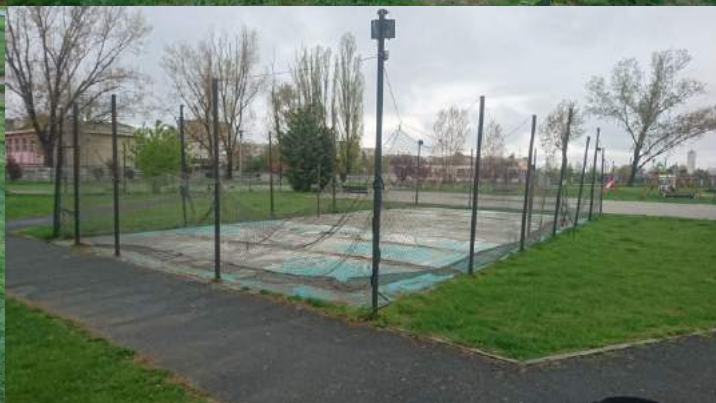
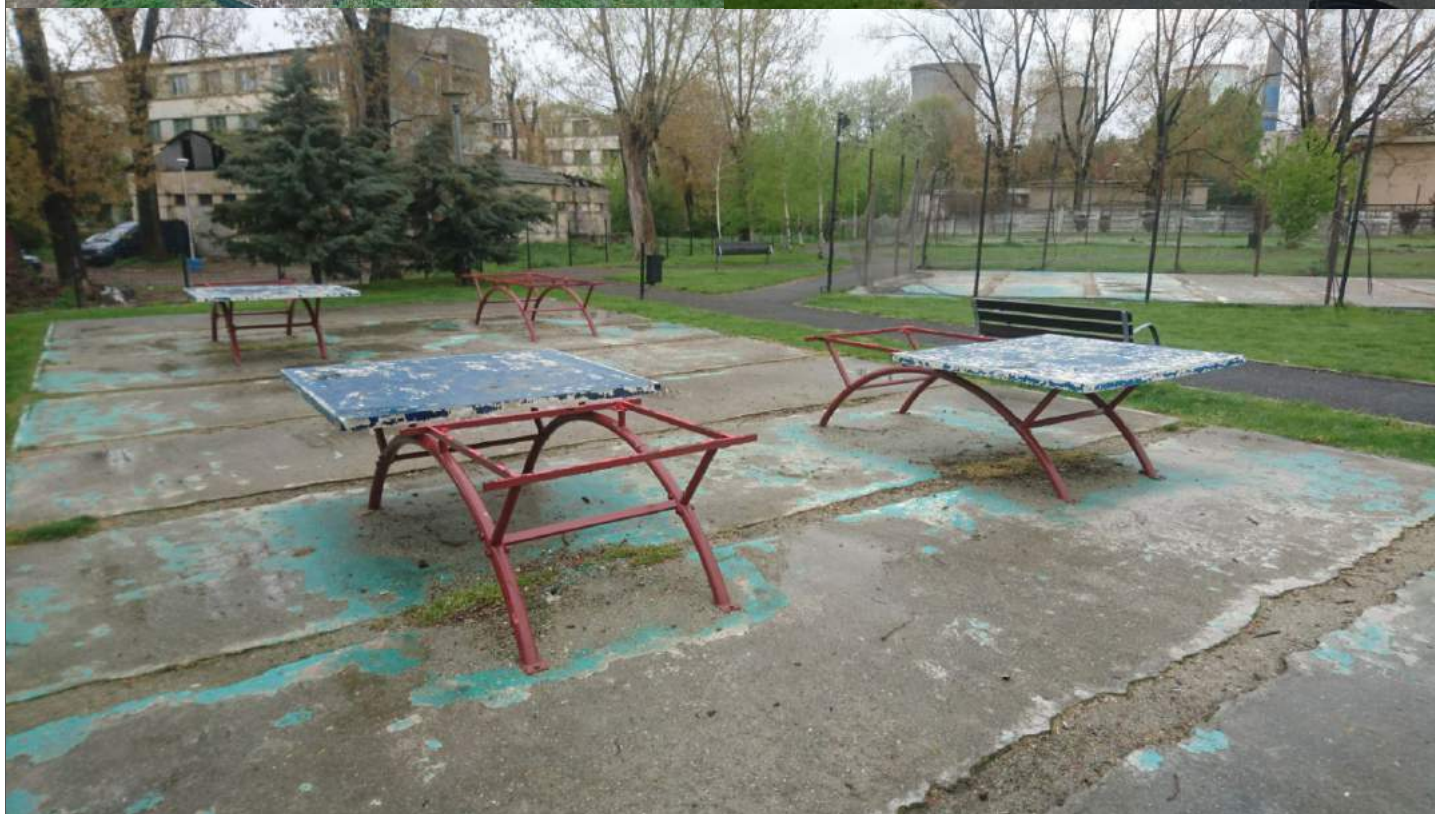
## LOC DE JOACA CARTIER C.E.T. PARCUL VIITORULUI

**Riscuri si dezavantaje** - echipamentele sunt uzate si nu acopera toate grupele de varsta ale utilizatorilor;  
-nu este afisata varsta recomandata a utilizatorilor fapt ce poate duce la accidentarea copiilor sau deteriorarea echipamentelor de joaca;  
- sol neintretinut ce lasa la vedere obstacole periculoase; are suprafete mari acoperite cu beton, lucru total neindicat in zona echipamentelor de joaca;

**Concluzii** - amenajat corespunzator poate deveni un loc de joaca de interes zonal.
