## ANEXA 1

**Tabel nr.1. Locuri de joaca din Municipiul Constanta vizitate de echipa USR Filiala Constanta**

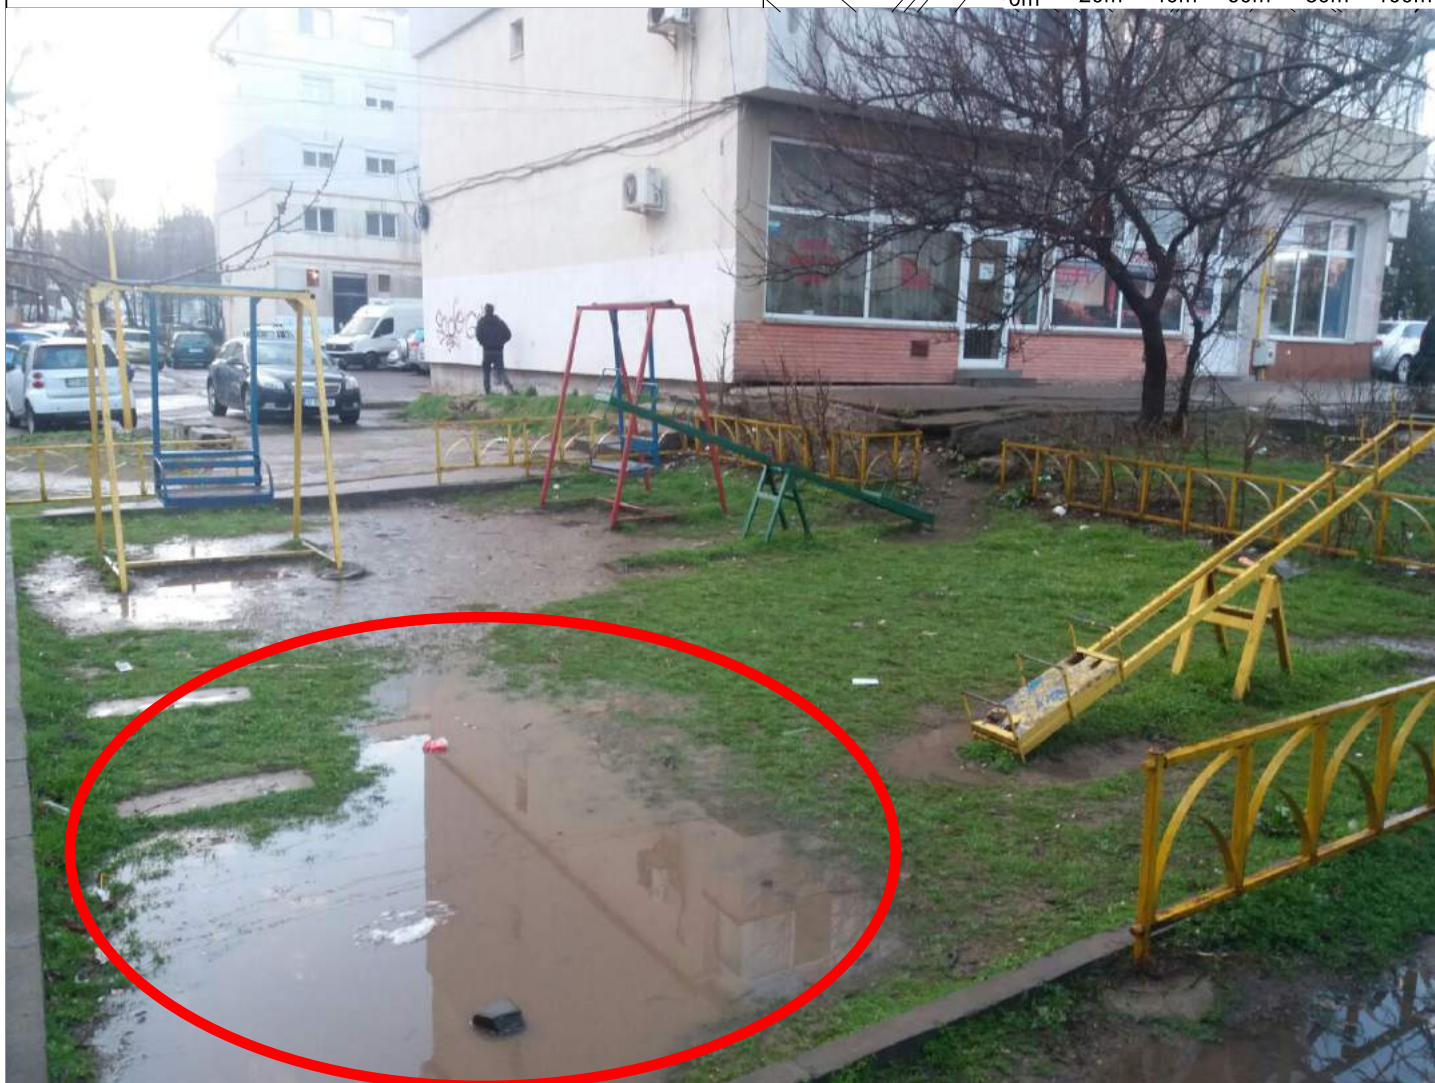
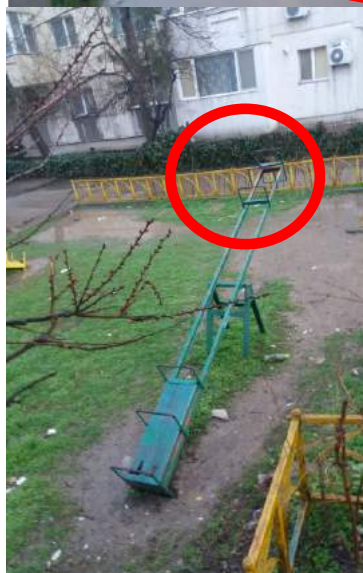
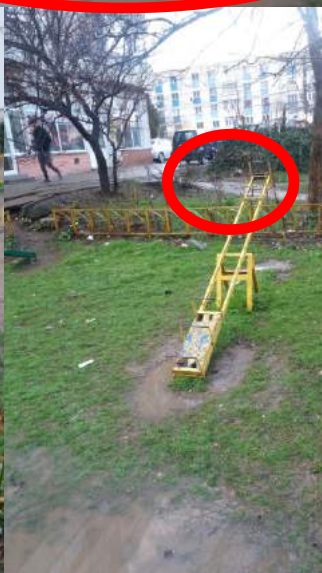
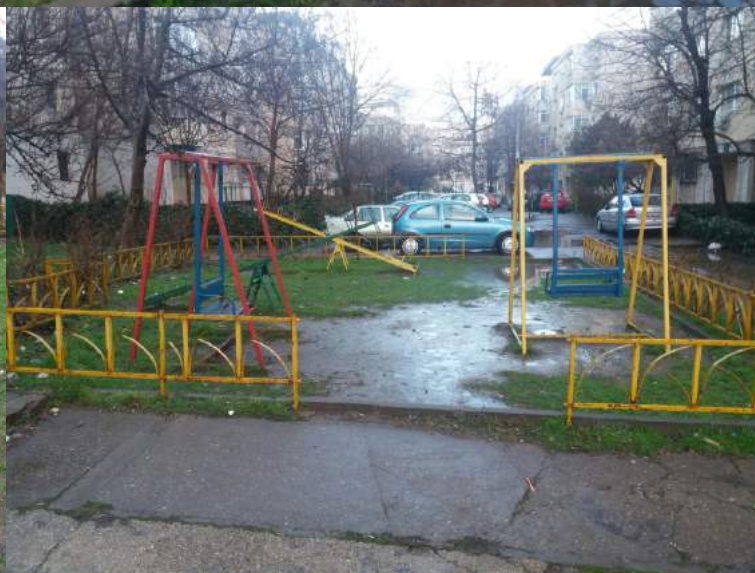
## LOC DE JOACA CARTIER KM 4-5 ARES

**Riscuri si dezavantaje** - echipamentele sunt deteriorate si prezinta riscuri majore de accidentare pentru copii;  
-solul este neintretinut si lasa la vedere obstacole periculoase;  
-nu exista cosuri de gunoi in apropiere;  
-imprejmuire incompleta si de inaltime nepotrivita;

Concluzii - necesita amenajare imediata.

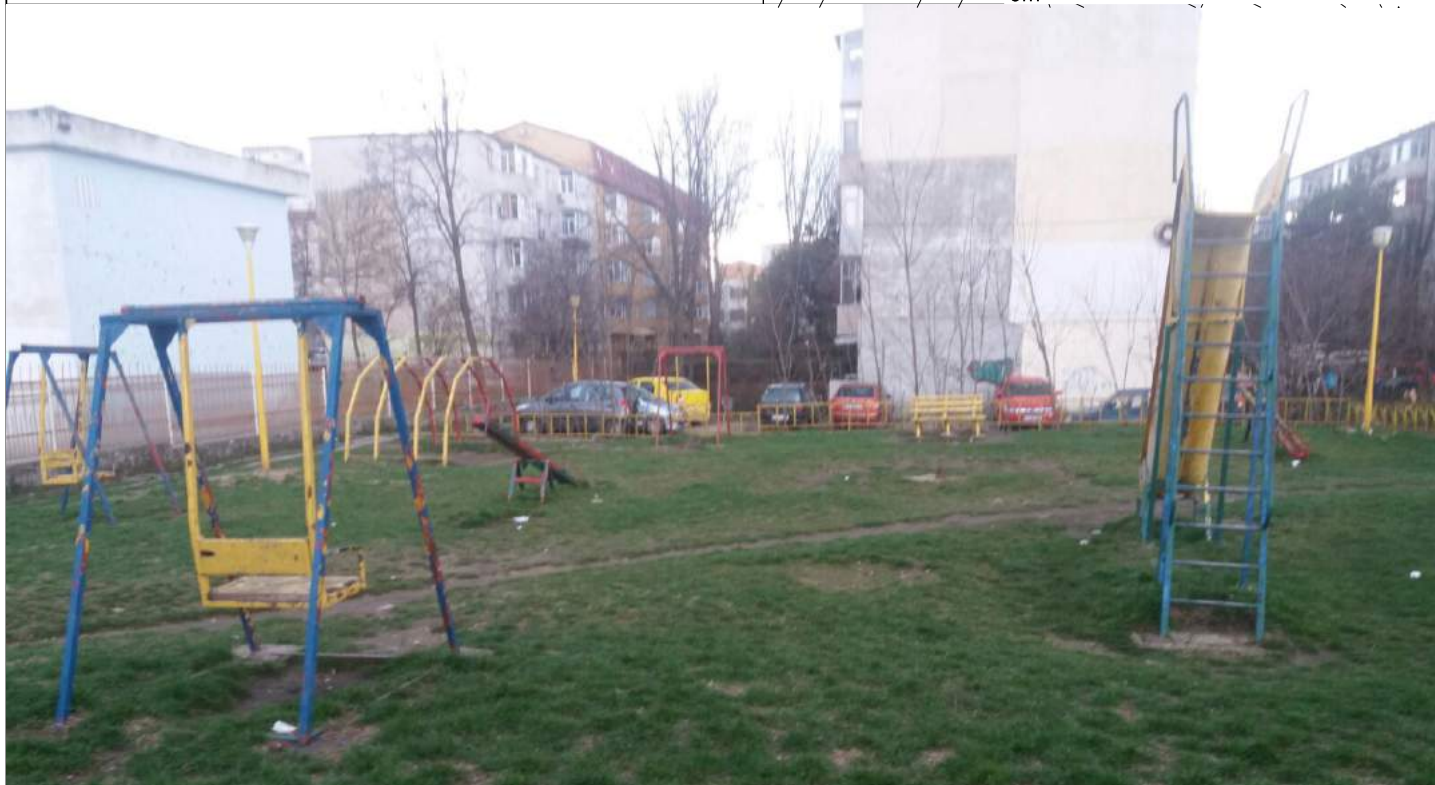
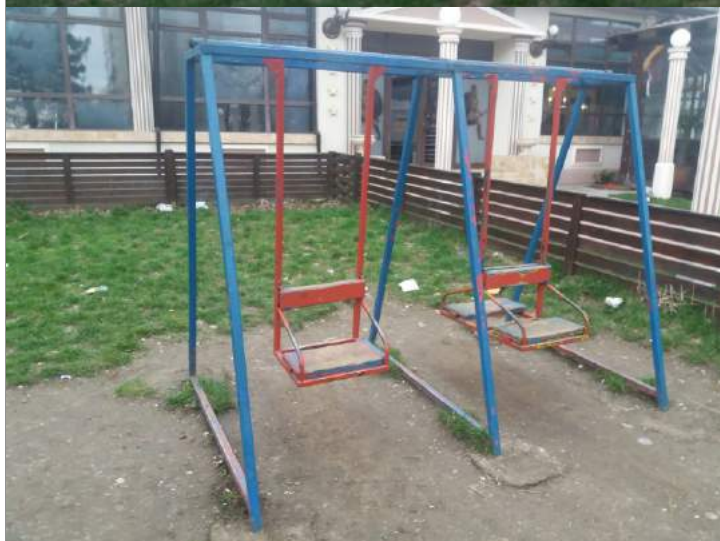
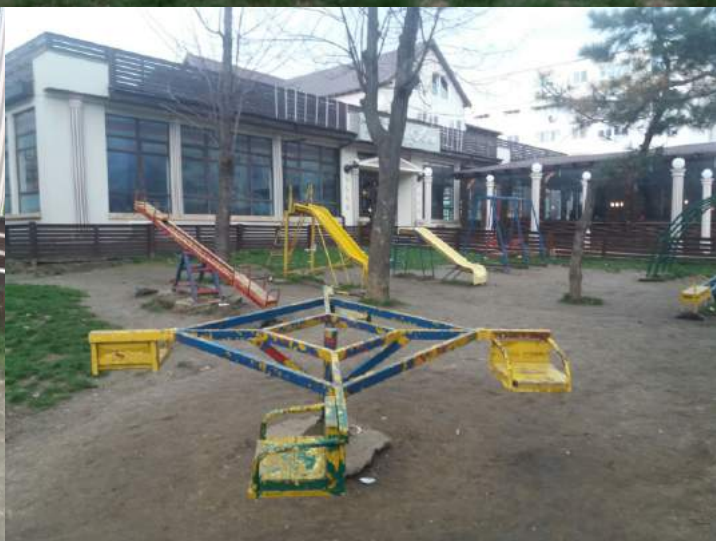
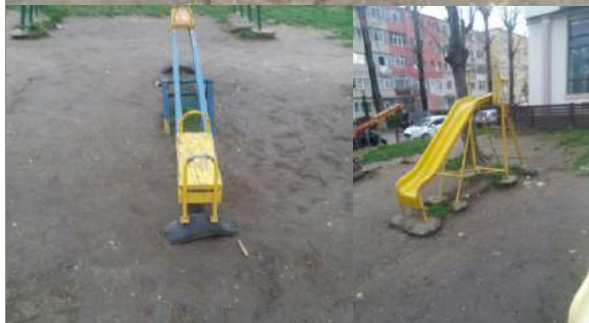
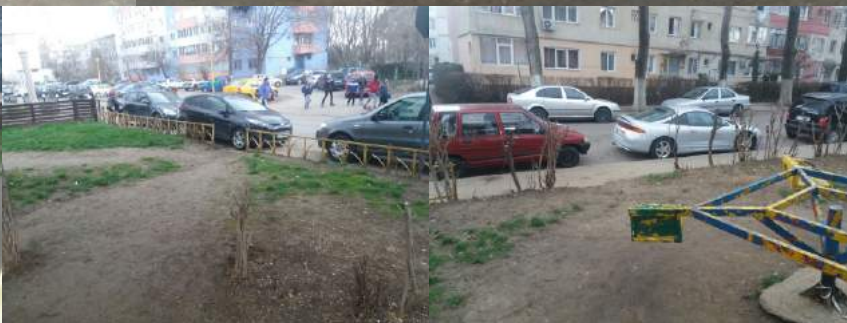
## LOC DE JOACA CARTIER KM 4-5 GRADINITA NR 19

**Riscuri si dezavantaje** - echipamentele sunt deteriorate si prezinta riscuri majore de accidentare pentru copii;  
-solul este neintretinut si lasa la vedere obstacole periculoase;  
-imprejmuire incompleta si de inaltime nepotrivita;

**Concluzii** - necesita amenajare imediata.

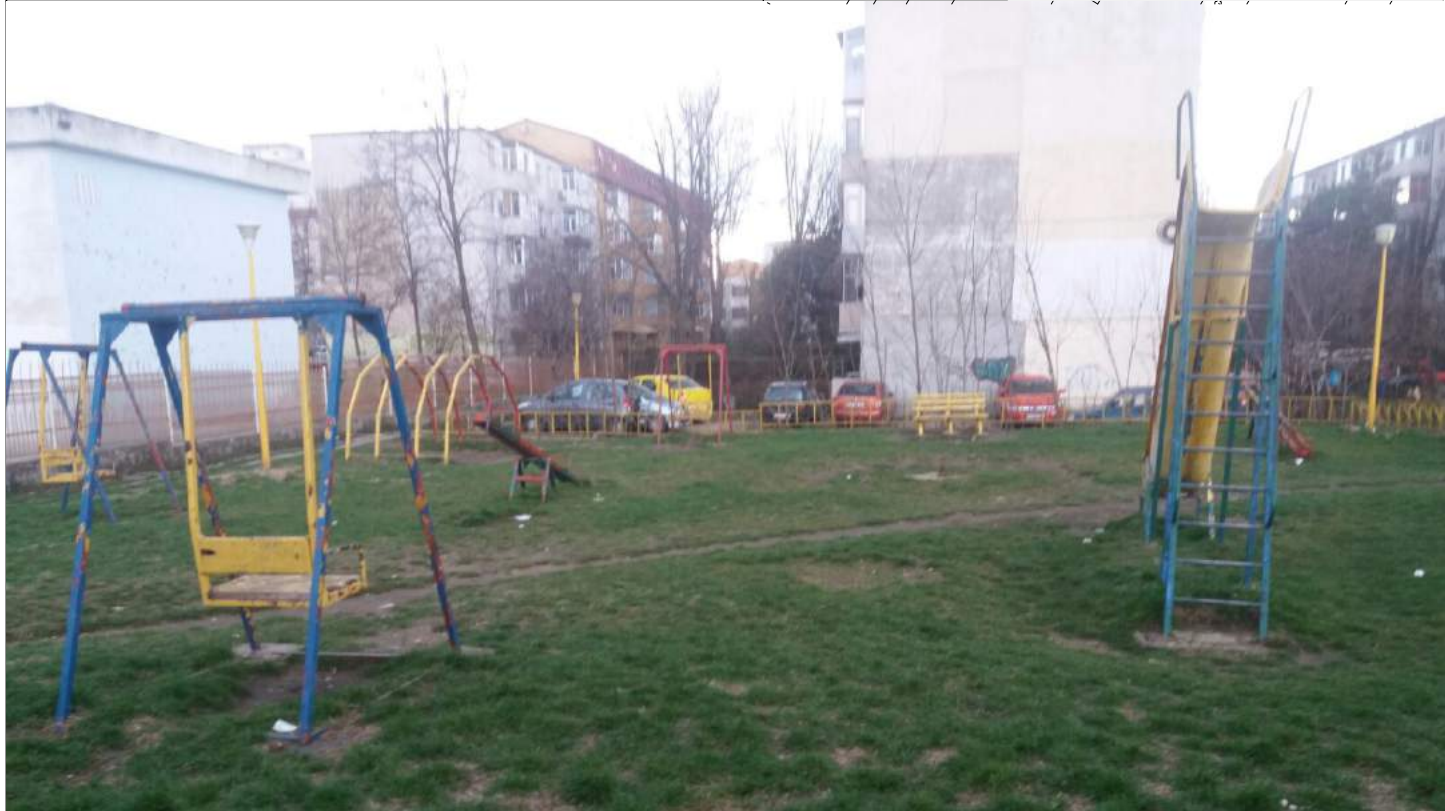
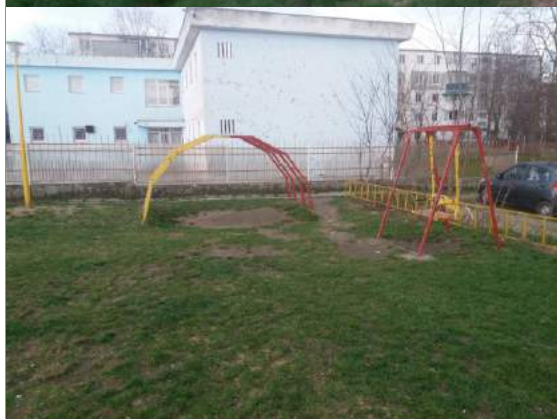
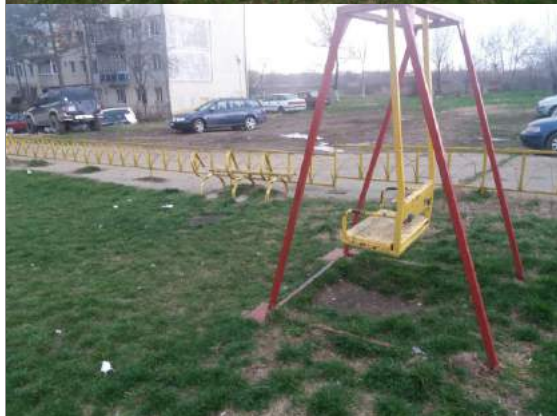
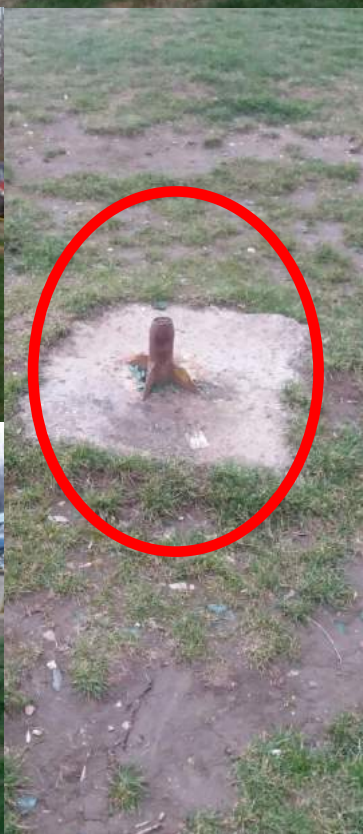
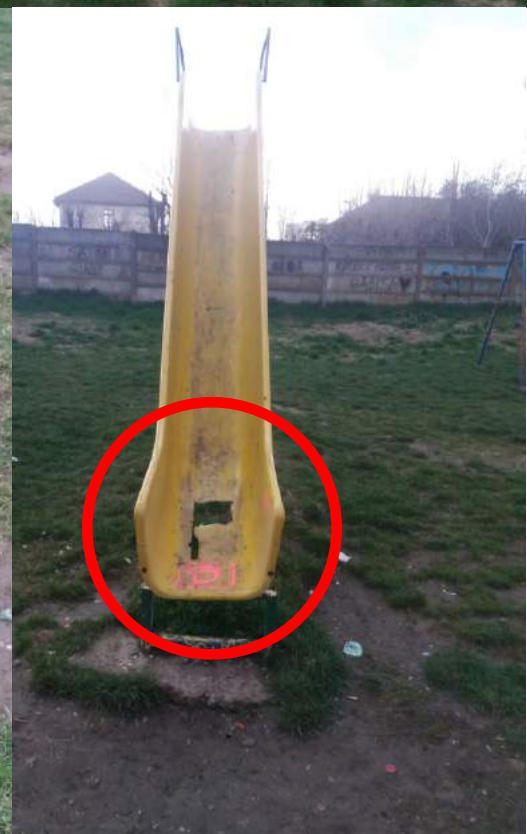
**Riscuri si dezavantaje** - echipamentele sunt uzate si deteriorate si nu acopera toate grupele de varsta ale utilizatorilor;

-nu este afisata varsta recomandata a utilizatorilor fapt ce poate duce la accidentarea copiilor sau deteriorarea echipamentelor de joaca;

**Concluzii** - necesita reamenajare imediata.

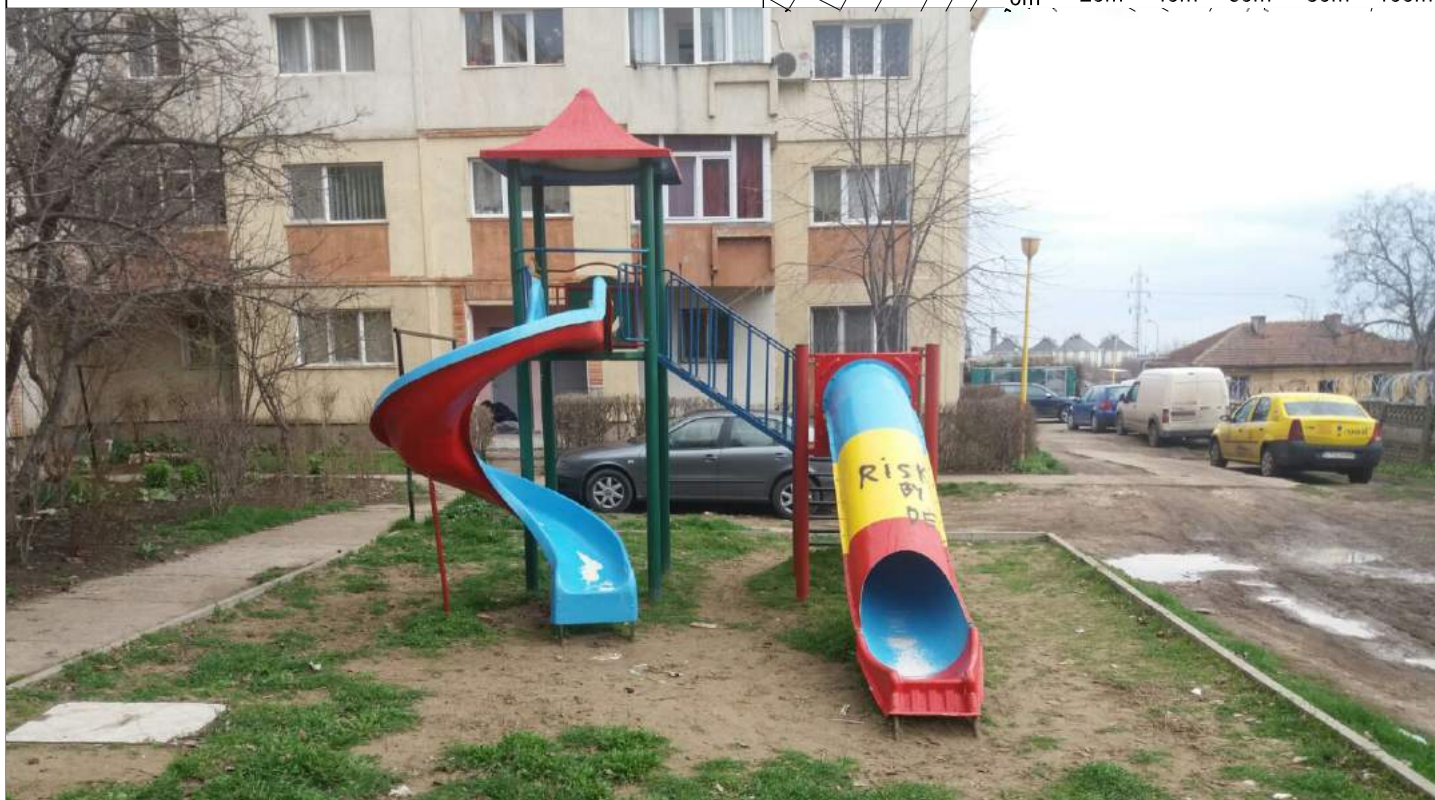
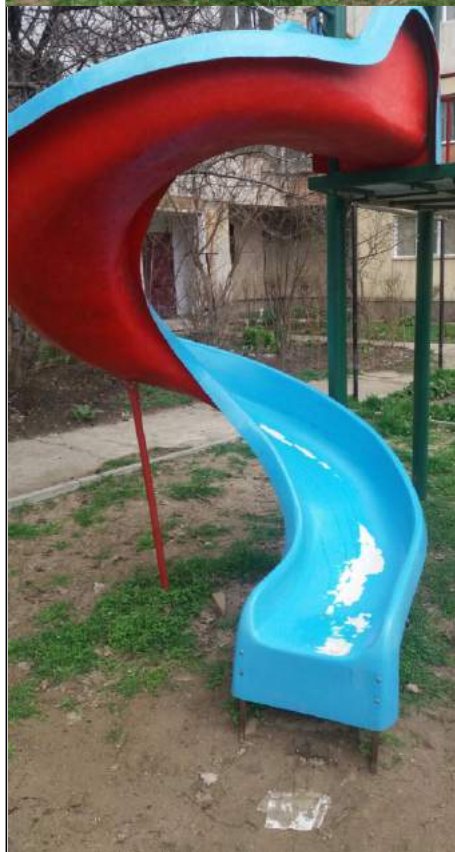
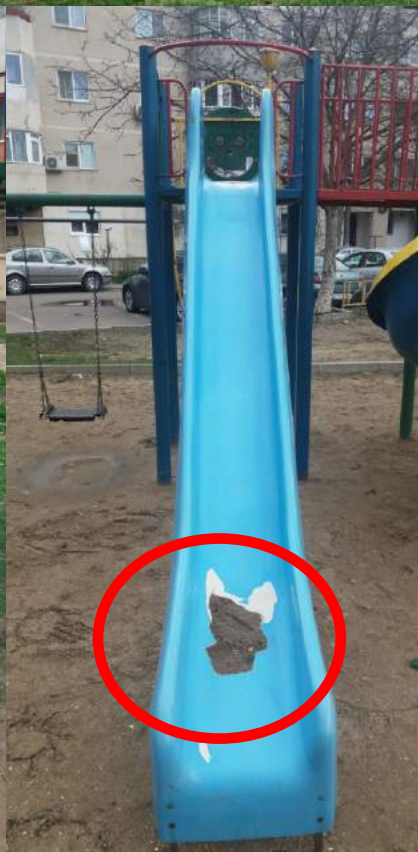
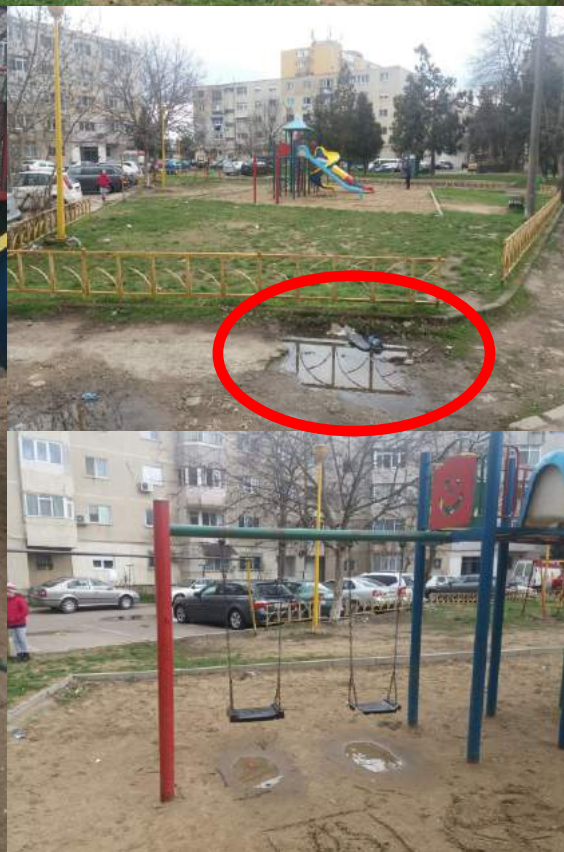
## LOC DE JOACA CARTIER KM 5 HATMAN ARBORE

**Riscuri si dezavantaje** - echipamentele sunt deteriorate si prezinta riscuri majore de accidentare pentru copii;  
-solul este neintretinut si lasa la vedere obstacole periculoase;  
-nu exista cosuri de gunoi si banci in apropiere;  
-este evident ca a fost vandalizat;  
-imprejmuire incompleta si de inaltime nepotrivita;  
-dimensiuni foarte mici.

**Concluzii** - necesita amenajare imediata.

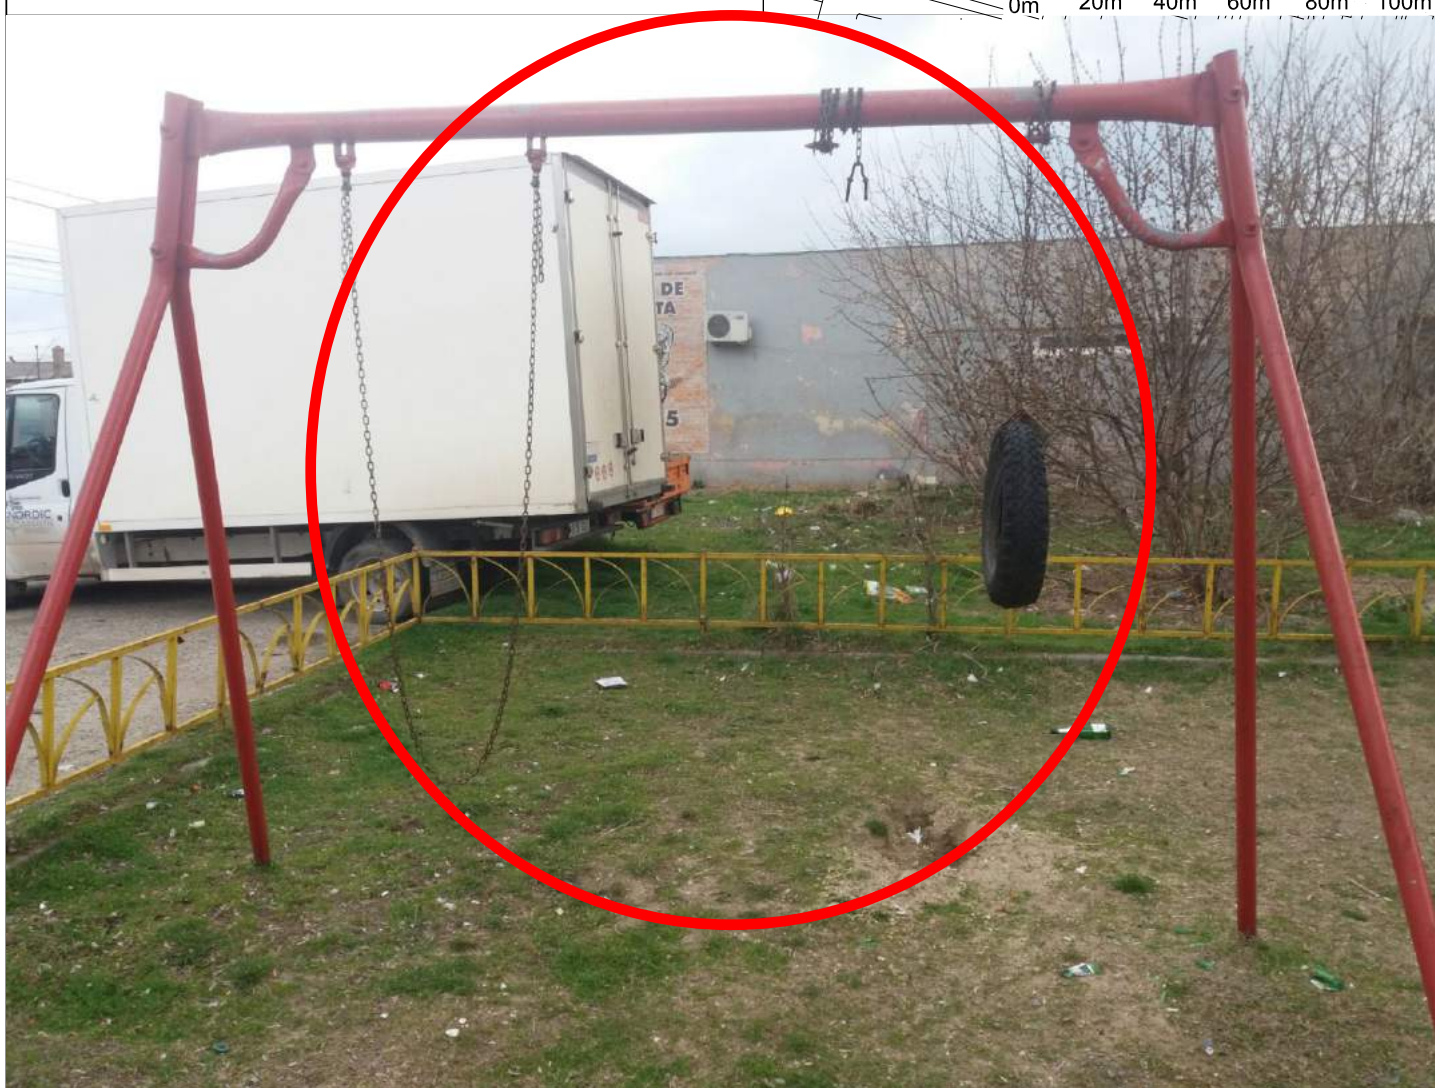
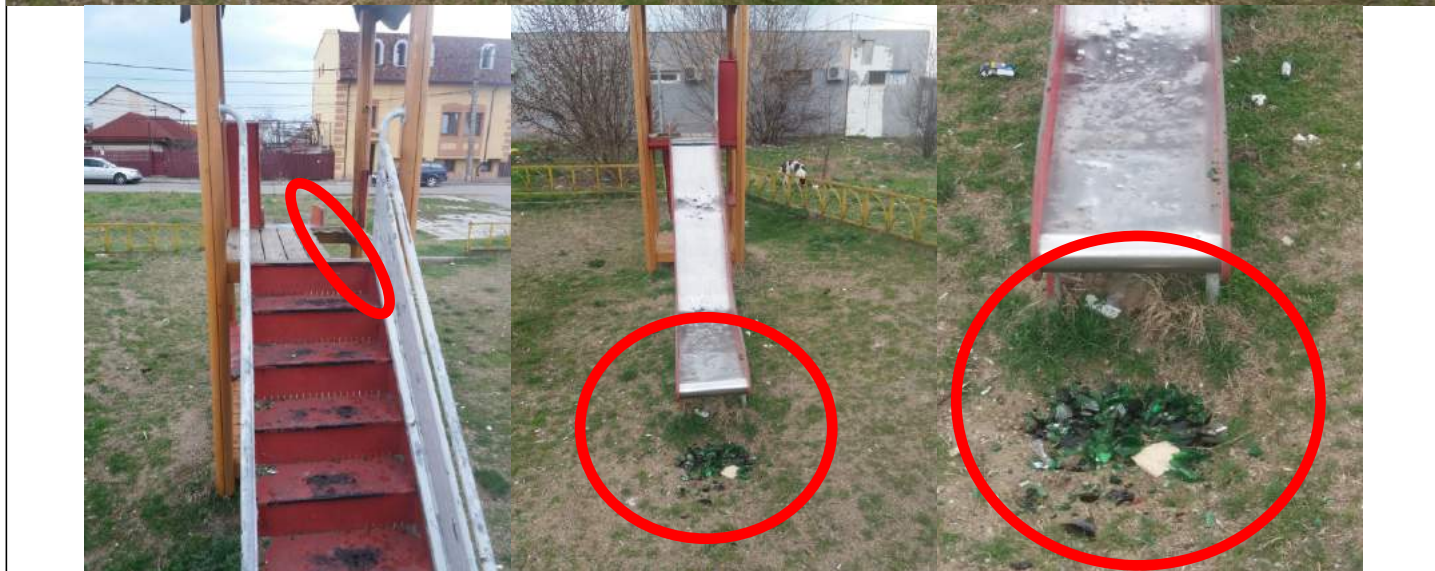
## LOC DE JOACA CARTIER CONSTANTA SUD - DORALY

**Riscuri si dezavantaje** - echipamentele sunt uzate si deteriorate si nu acopera toate grupele de varsta ale utilizatorilor;

-nu este afisata varsta recomandata a utilizatorilor fapt ce poate duce la accidentarea copiilor sau deteriorarea echipamentelor de joaca;

**Concluzii** - necesita amenajare.

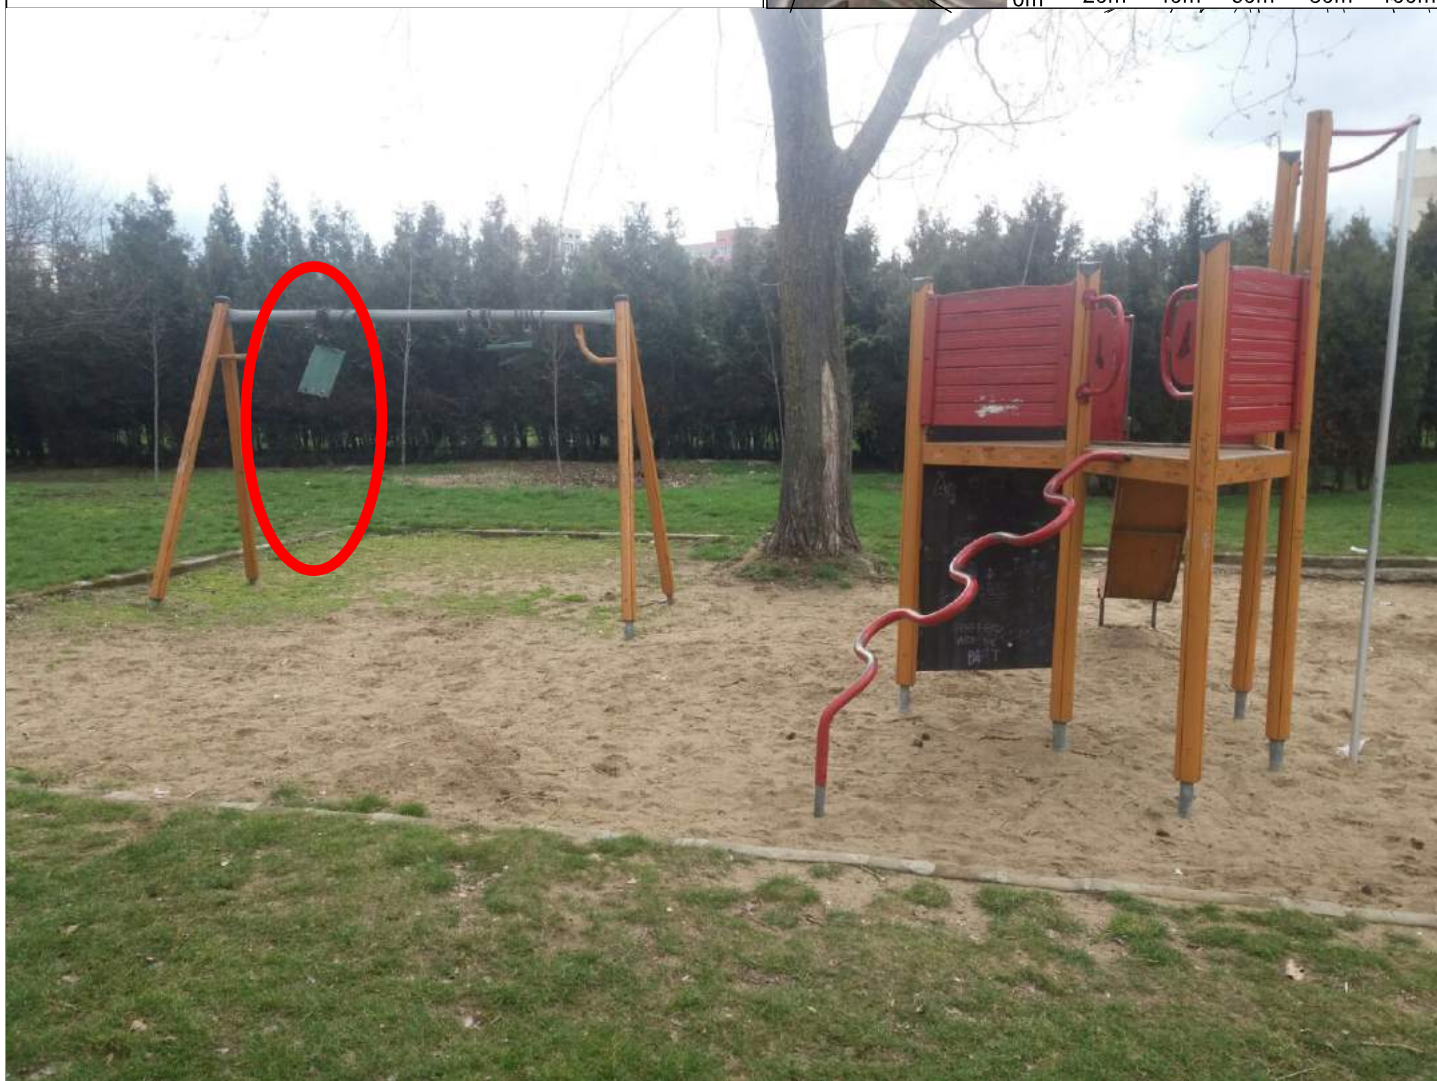
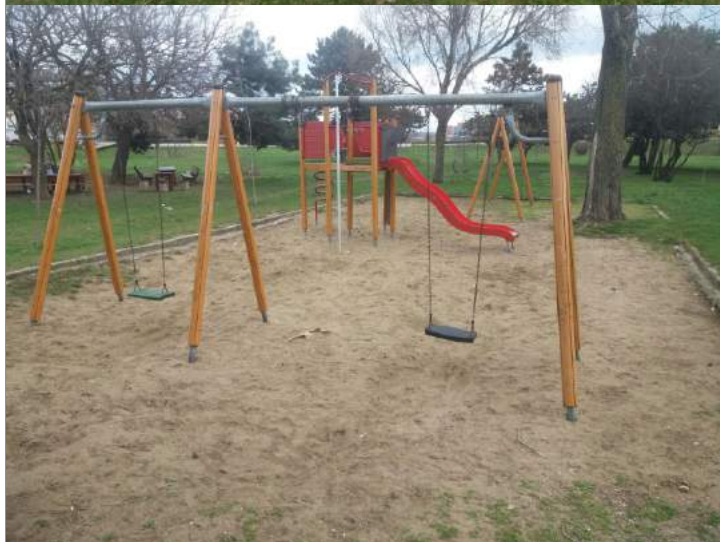
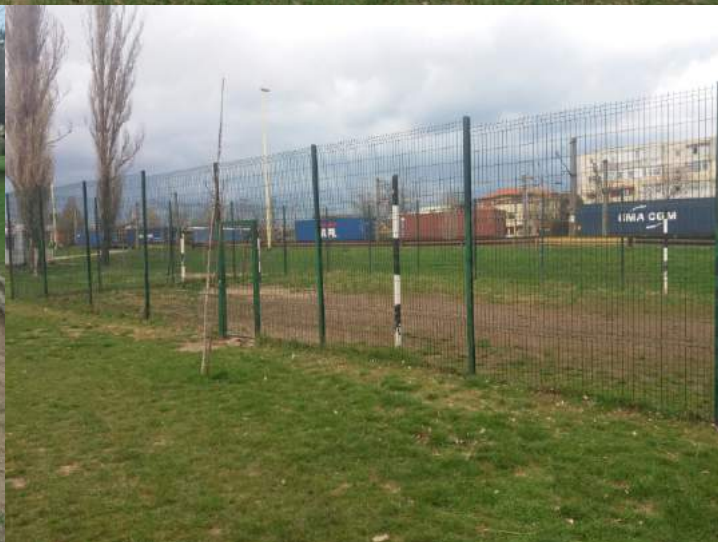
**Riscuri si dezavantaje** - echipamentele sunt deteriorate si prezinta riscuri majore de accidentare pentru copii;  
 -solul este neintretinut si lasa la vedere borduri periculoase;  
 - nu exista echipamente de joaca pentru toate grupele de varsta;  
 -nu este afisata varsta recomandata pentru utilizarea echipamentelor, fapt ce poate duce la accidentarea copiilor sau deteriorarea echipamentelor;  
 -imprejmuirea nu exista;

**Concluzii** - necesita amenajare imediata.

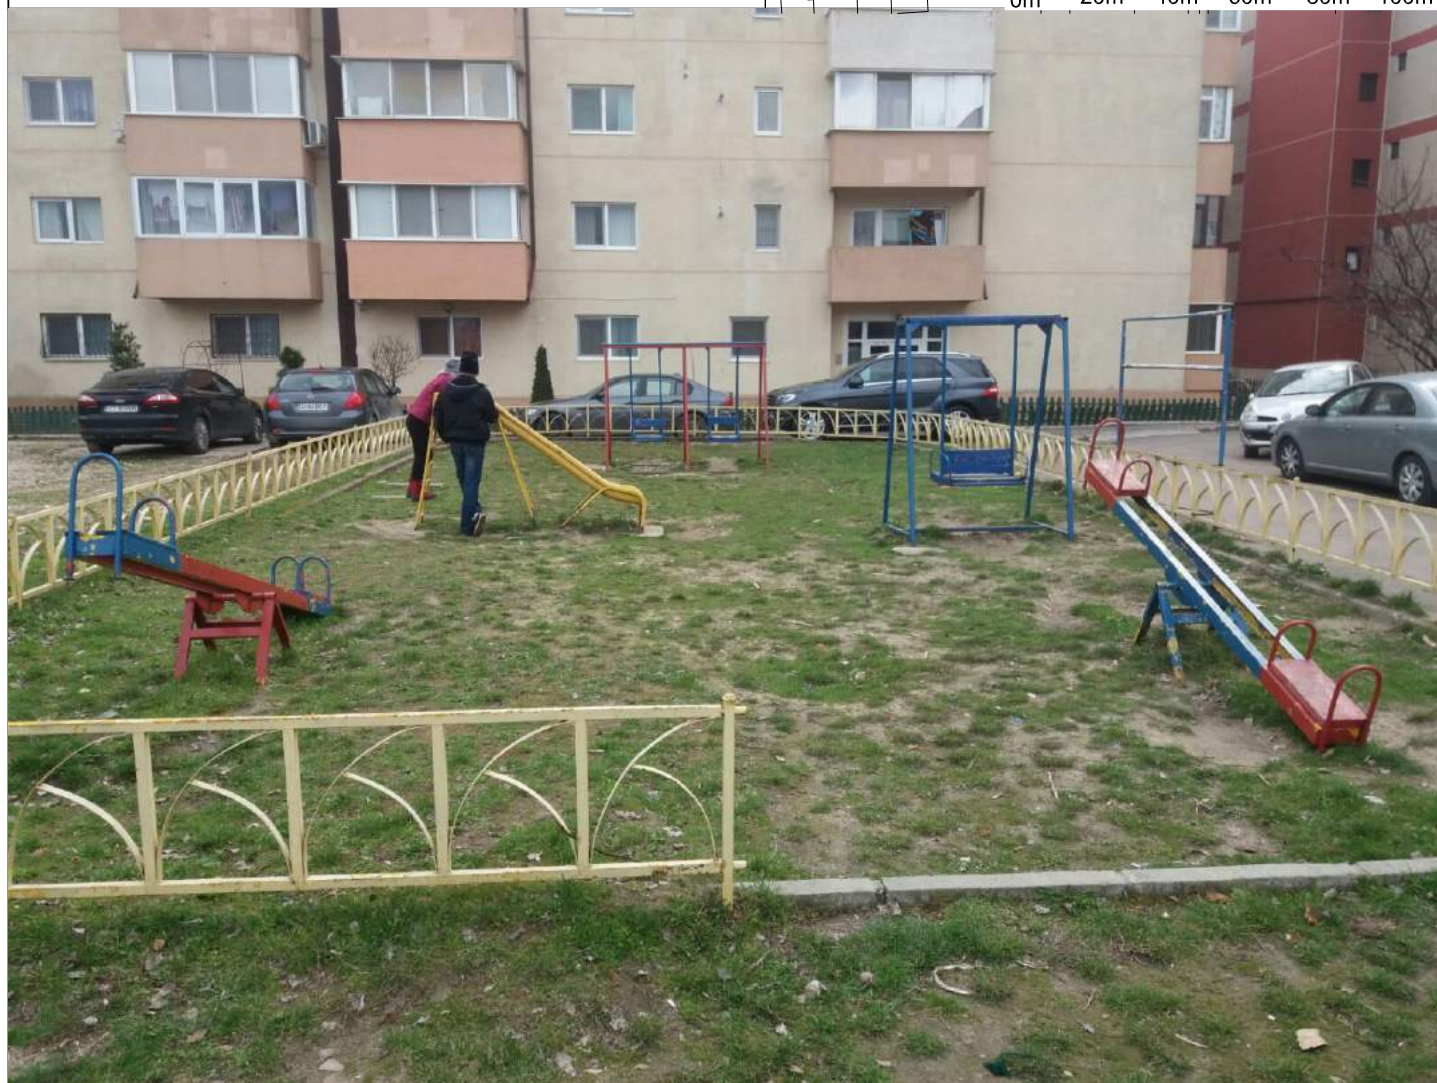
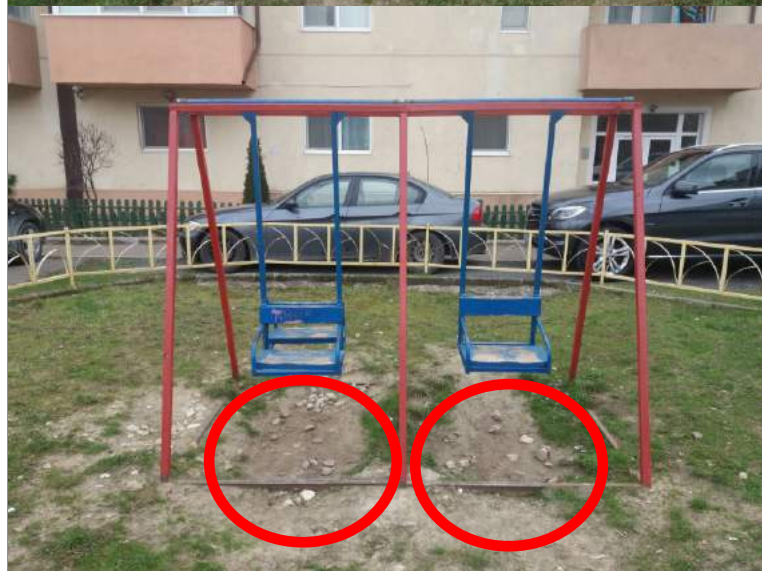
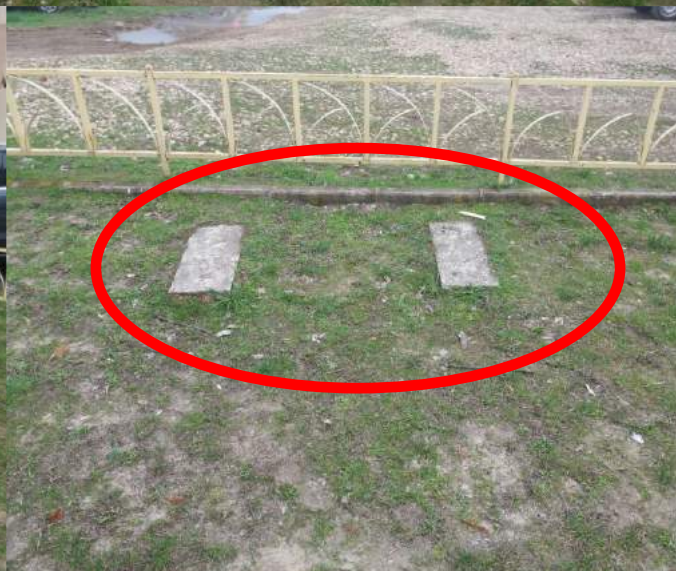
## LOC DE JOACA CARTIER FALEZA SUD- ARION

**Riscuri si dezavantaje** - echipamentele sunt deteriorate si prezinta riscuri majore de accidentare pentru copii;  
-solul este neintretinut si lasa la vedere obstacole periculoase, in plus permite formarea baltilor;  
-imprejmuire incompleta si de inaltime nepotrivita.

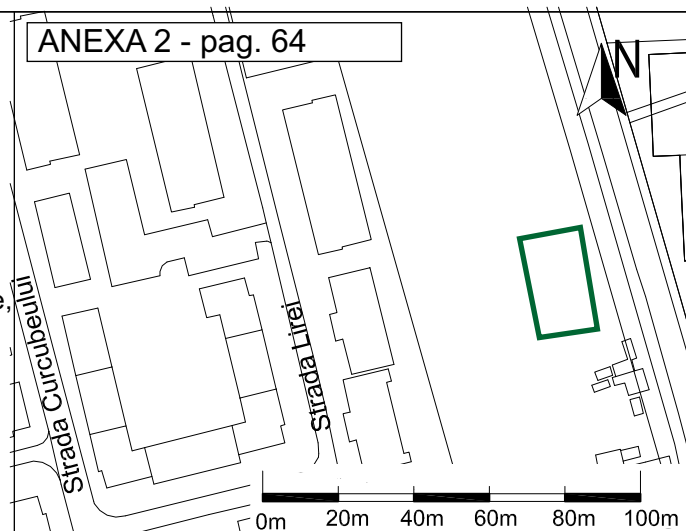
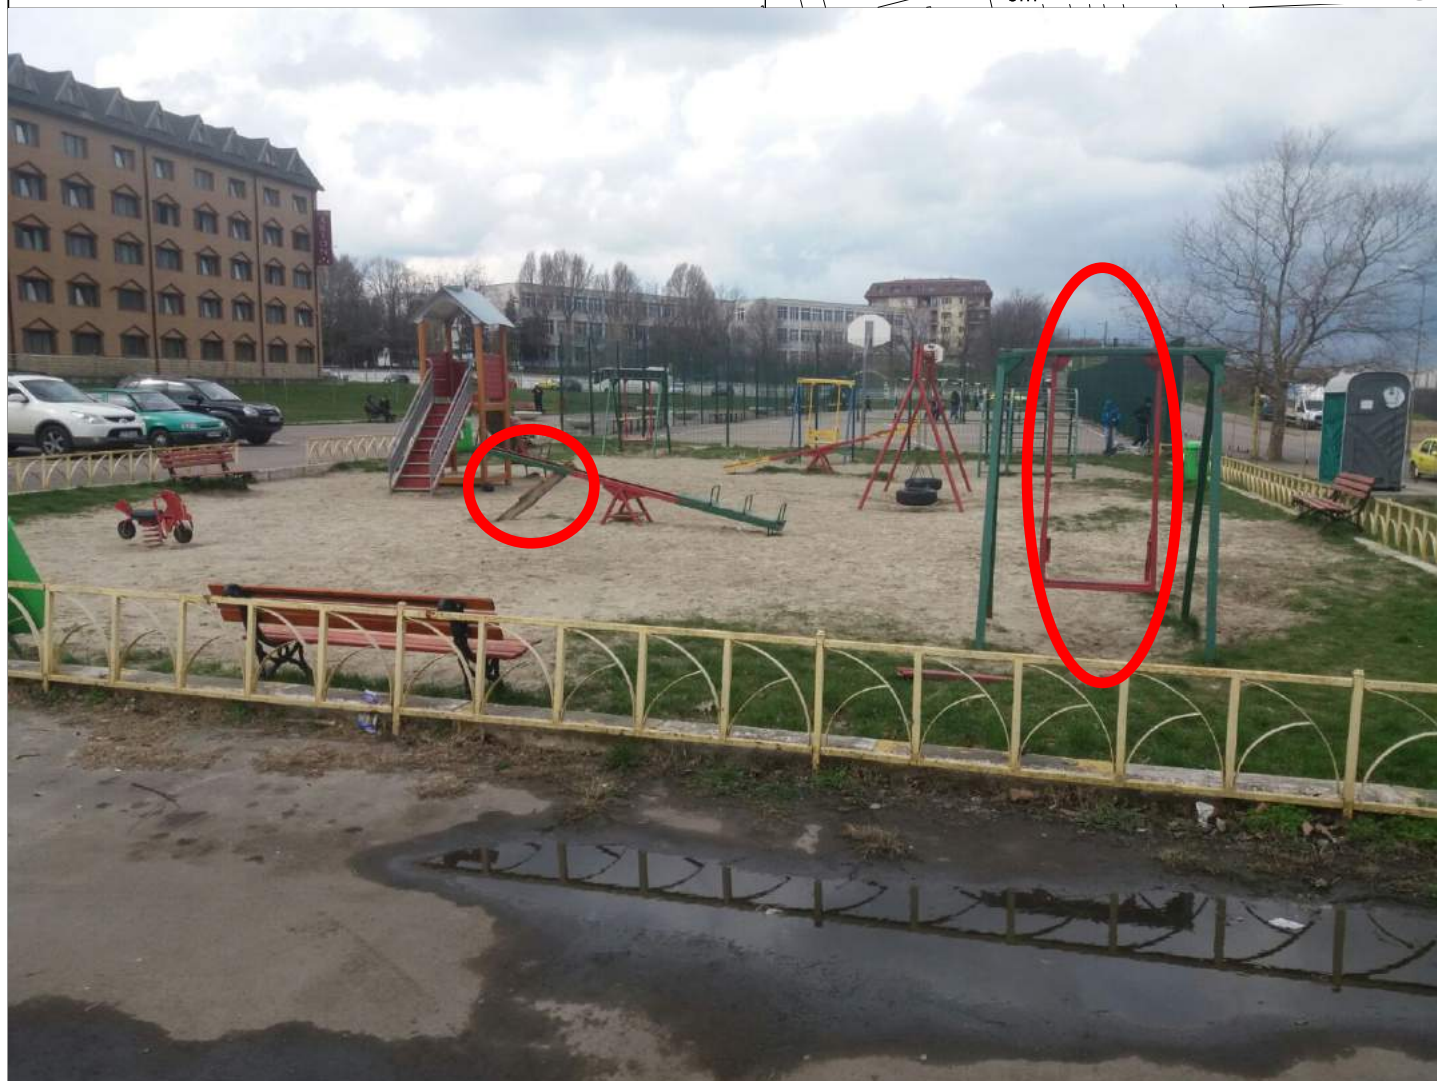
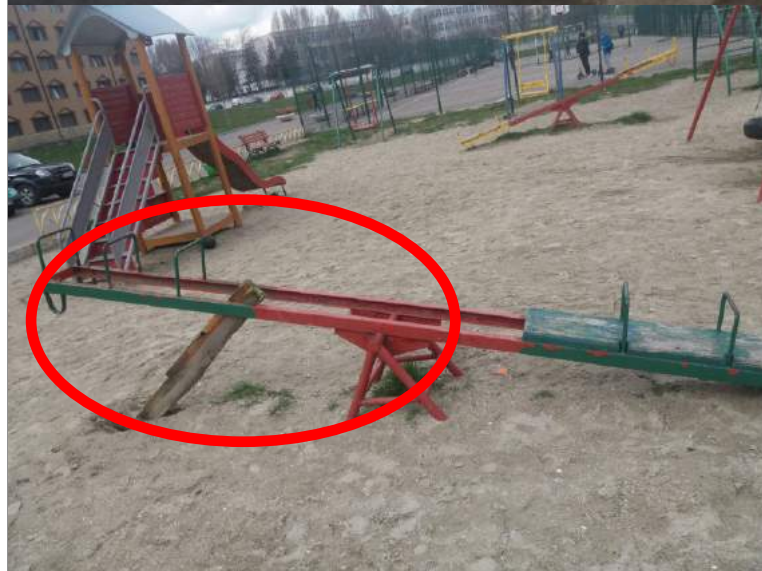
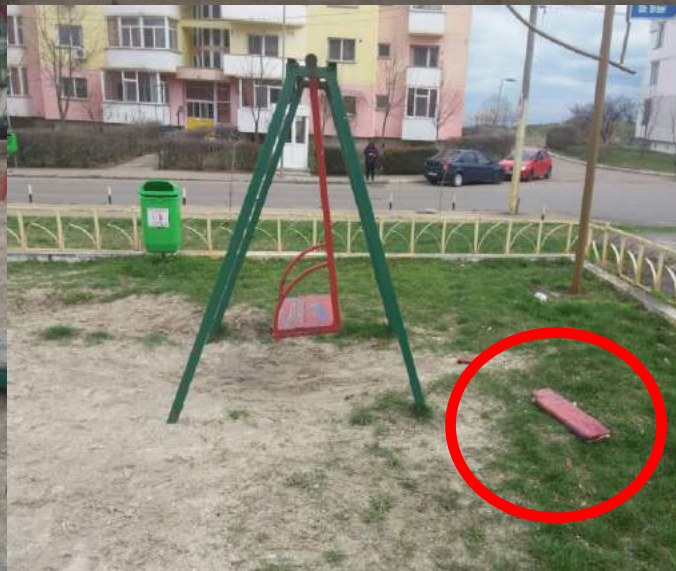
Concluzii - necesita amenajare imediata.

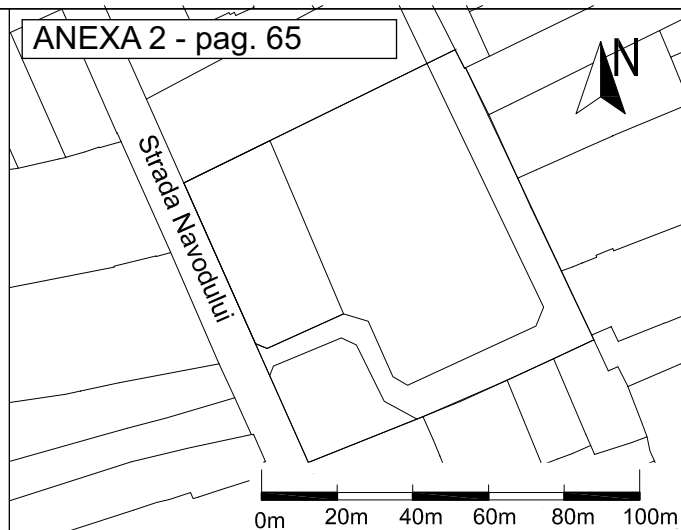
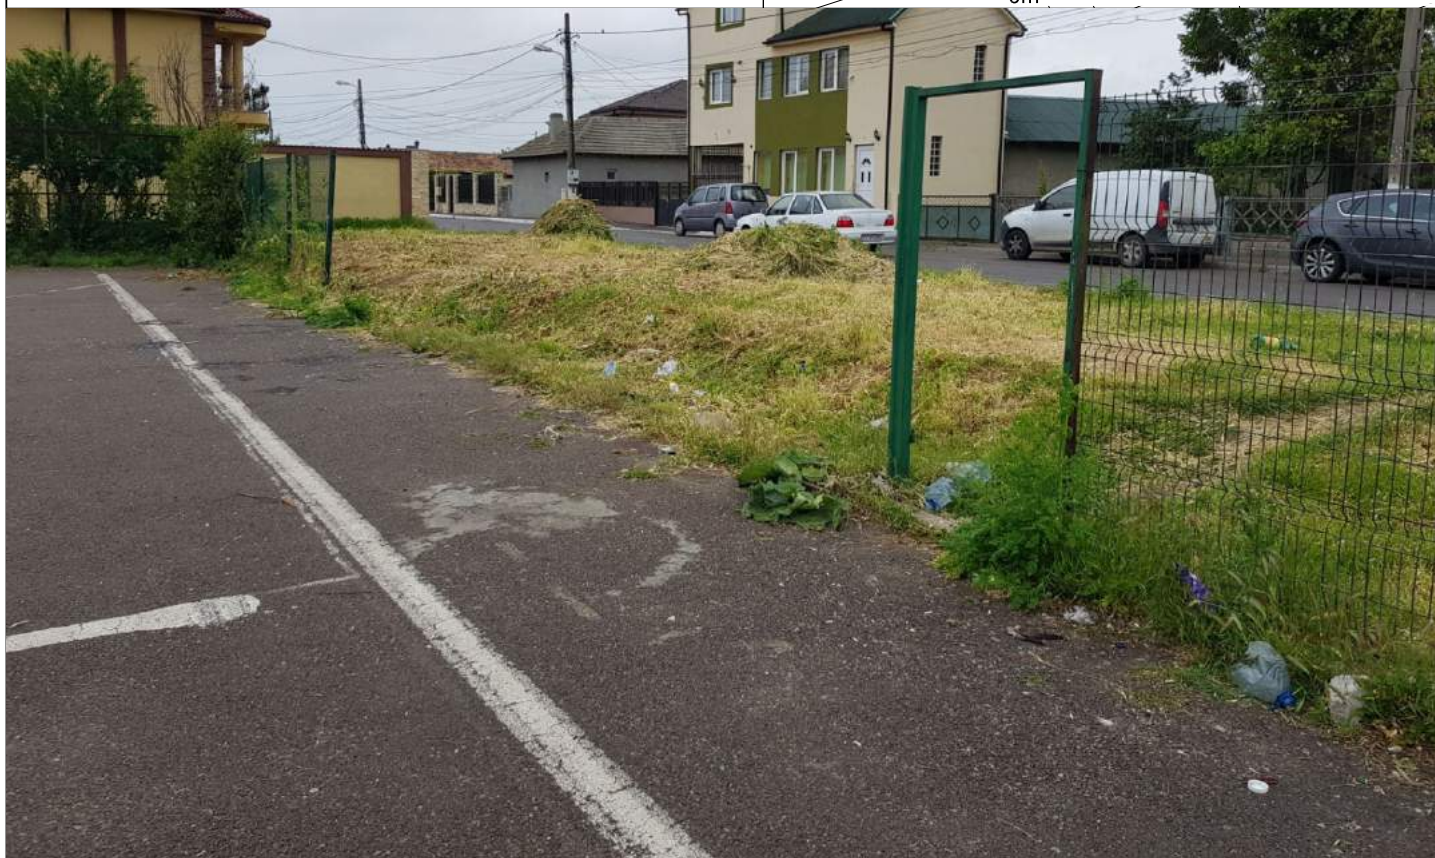
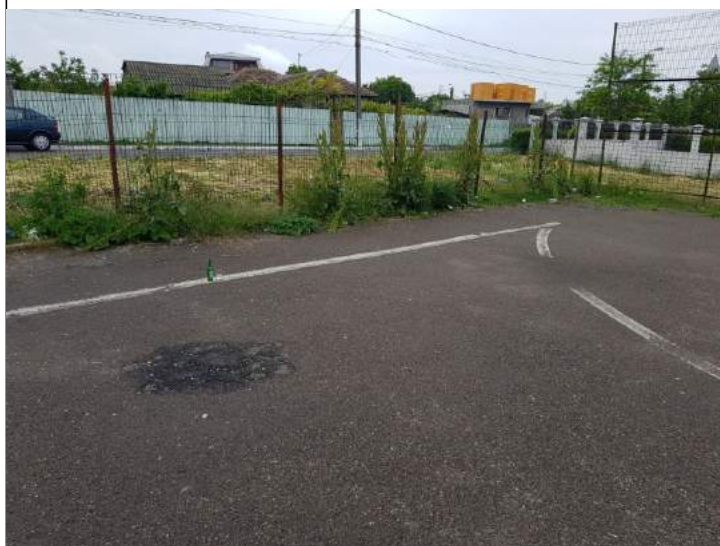
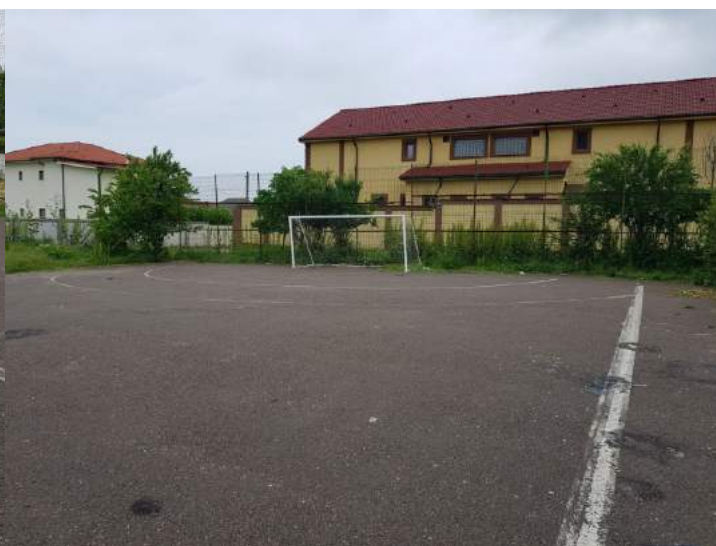
## LOC DE JOACA CARTIER PALAZU MARE - STR. NAVODULUI

Concluzii - necesita amenajare imediata.
