Analiza fondului construit

Zona peninsulară Constanța

Constanța
2019 / 05

Primăria
Constanța

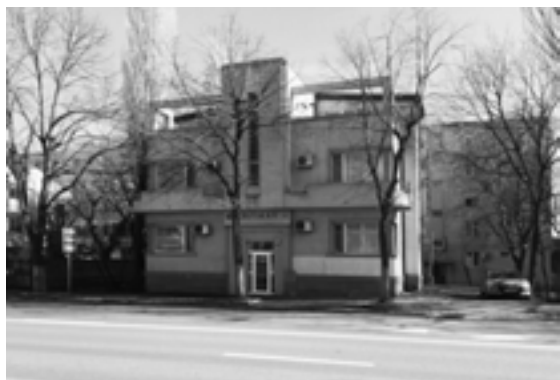
I.01.04

Adresă: Bld. Ferdinand nr.51 C

Documentație existentă:	-
Propuneri:	De păstrat ca atare
Note:	-

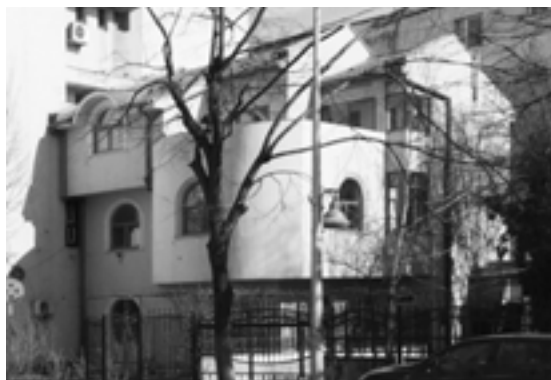
I.01.05

Adresă: Bld. Ferdinand nr.51 B

Documentație existentă:	-
Propuneri:	De păstrat ca atare
Note:	-

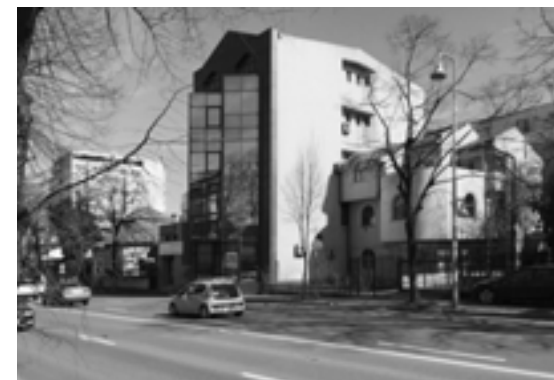
I.01.06

Adresă: Bld. Ferdinand nr.51 A

Documentație existentă:	-
Propuneri:	Posibil de modificat
Note:	-

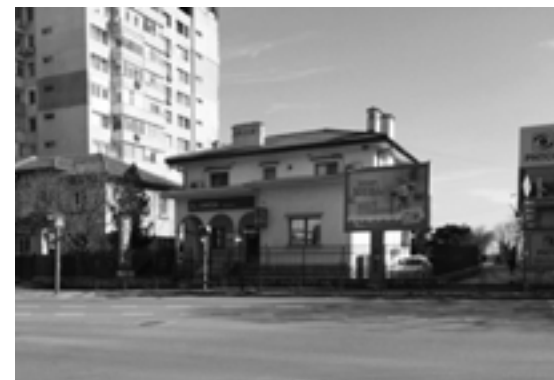
I.01.09

Adresă: Bld. Ferdinand nr.47

Documentație existentă:	-
Propuneri:	De păstrat ca atare
Note:	-

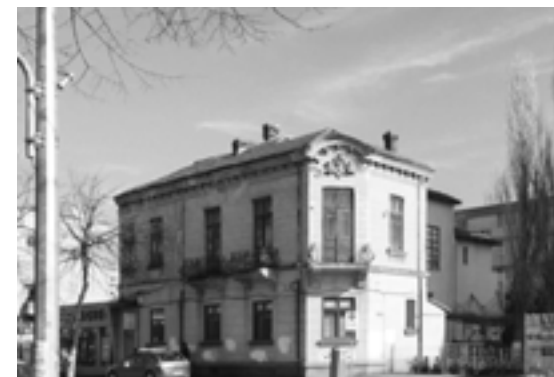
I.01.12

Adresă: Bld. Ferdinand nr.43

Documentație existentă:	-
Propuneri:	Posibil de modificat cu păstrarea elementelor valoroase
Note:	-

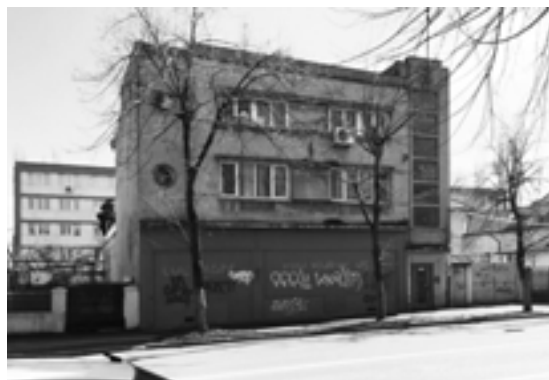
I.01.14

Adresă: Bld. Ferdinand nr.39

Documentație existentă:	-
Propuneri:	Posibil de modificat cu păstrarea elementelor valoroase
Note:	-

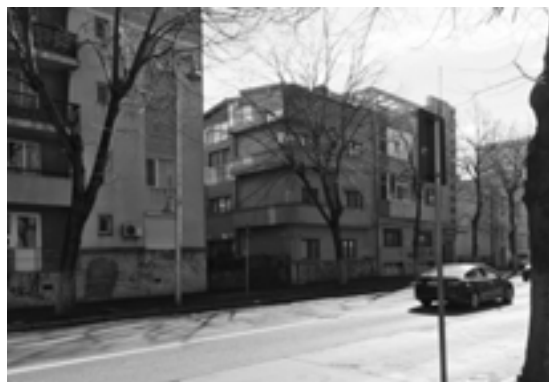
I.01.17

Adresă: Bld. Ferdinand nr.33

Documentație existentă:	-
Propuneri:	De păstrat ca atare
Note:	-

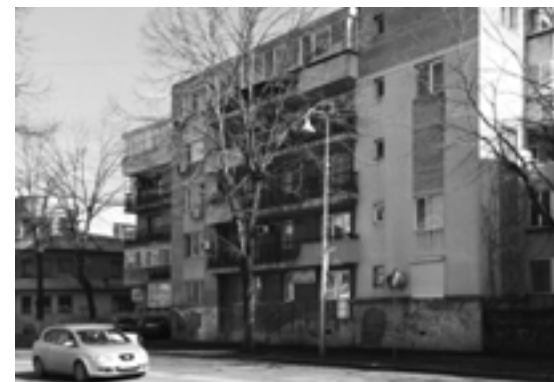
I.01.18

Adresă: Bld. Ferdinand nr.33 B

Documentație existentă:	-
Propuneri:	Posibil de modificat
Note:	-

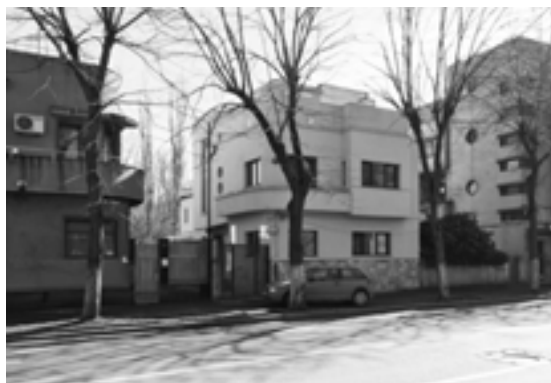
I.01.20

Adresă: Bld. Ferdinand nr.29

Documentație existentă: -
Propuneri: De păstrat ca atare
Note: -

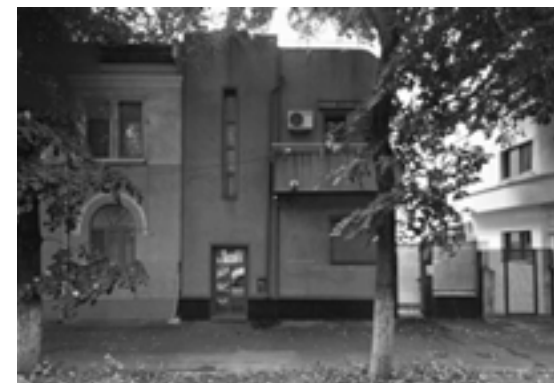
I.01.21

Adresă: Bld. Ferdinand nr. 27

Documentație existentă: -
Propuneri: Posibil de modificat cu păstrarea elementelor valoroase
Note: -

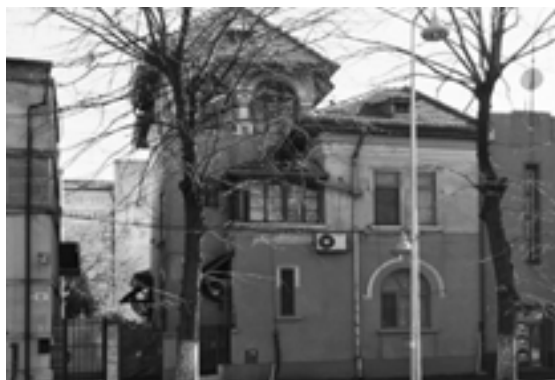
I.01.22

Adresă: Bld. Ferdinand nr.25

Documentație existentă:	-
Propuneri:	Posibil de înlocuit cu păstrarea elementelor valoroase
Note:	-

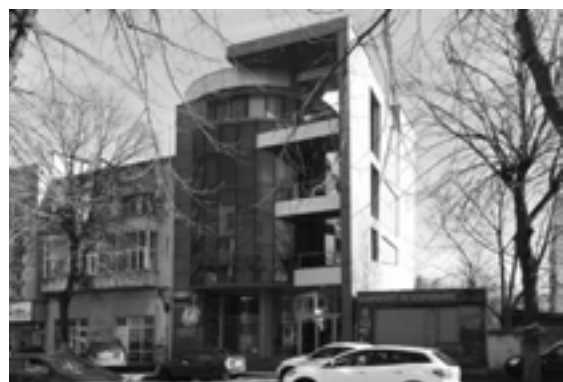
I.01.25

Adresă: Bld. Ferdinand nr.19

Documentație existentă: -
Propuneri: Posibil de înlocuit
Note: -

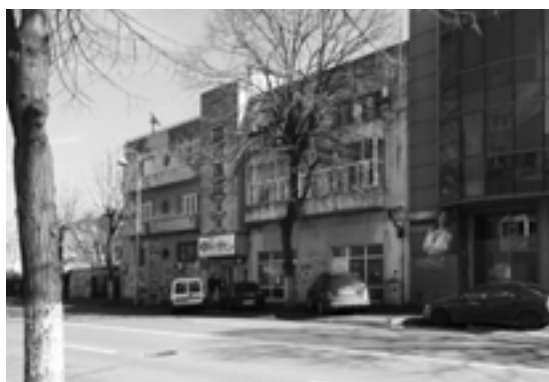
I.01.26

Adresă: Bld. Ferdinand nr.17

Documentație existentă: -
Propuneri: Posibil de modificat cu păstrarea elementelor valoroase
Note: -

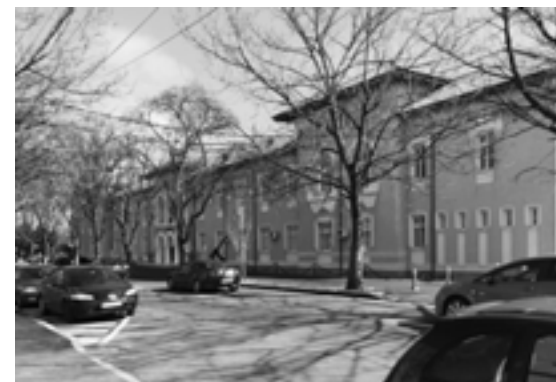
I.02.03

Documentație existentă:	Are documentație DALI pentru consolidare și restaurare
Propuneri:	De păstrat ca atare
Note:	Fosta școală de marină

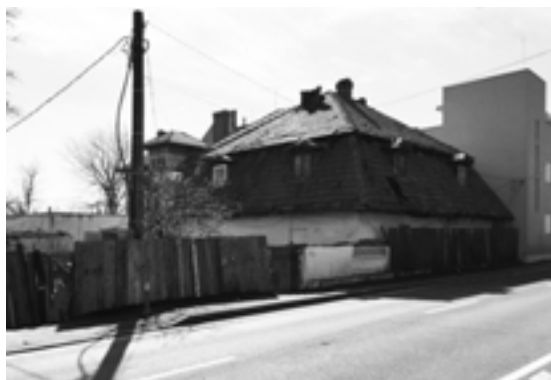
I.02.05

Documentație existentă: -
Propuneri: Posibil de modificat cu păstrarea elementelor valoroase
Note: Necesită reabilitare

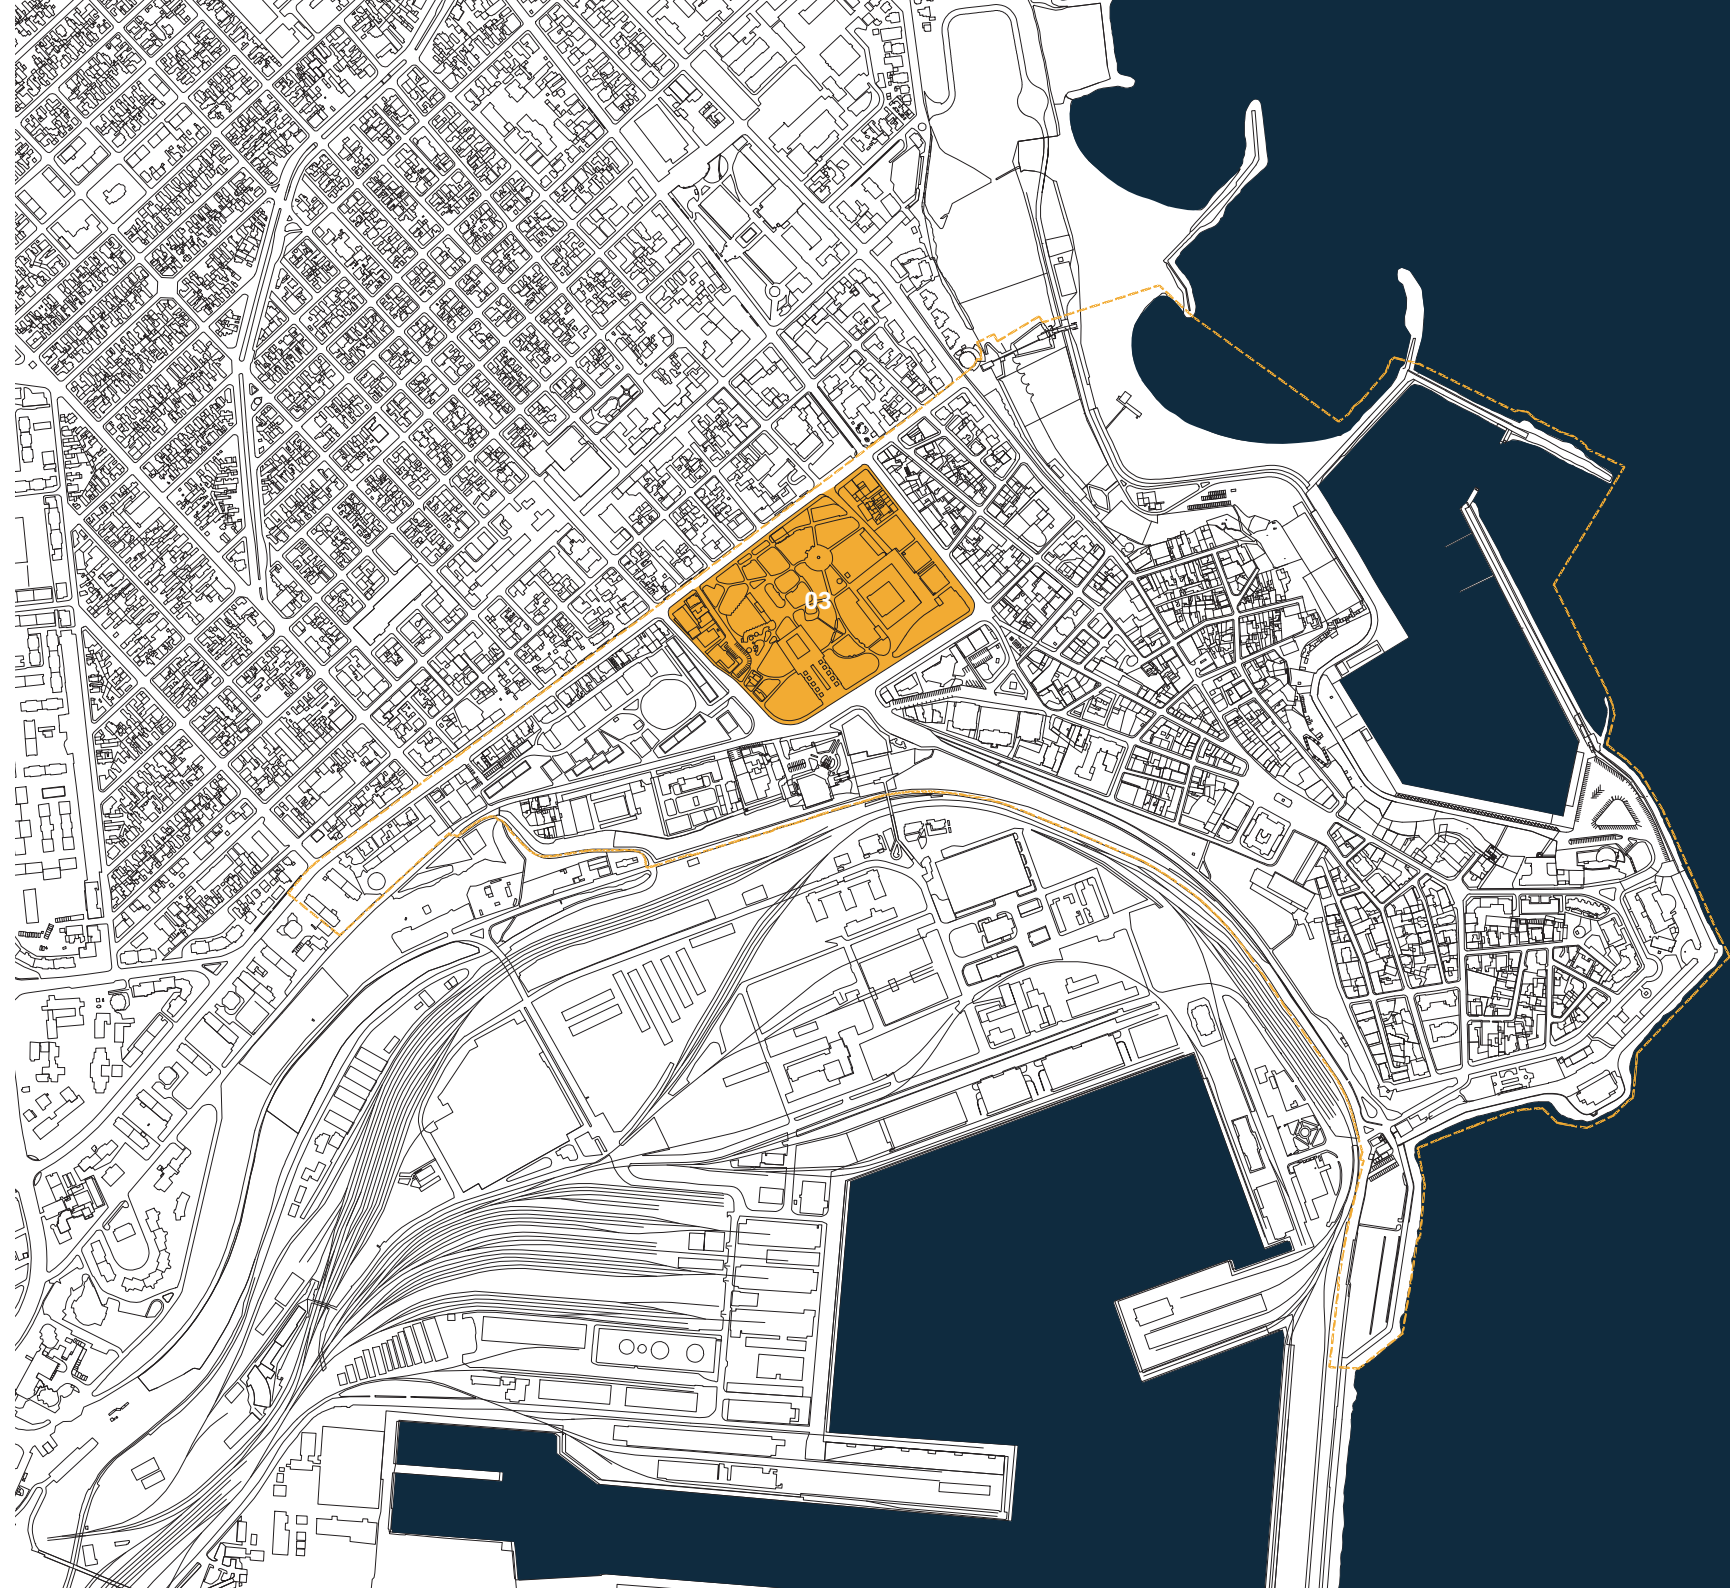
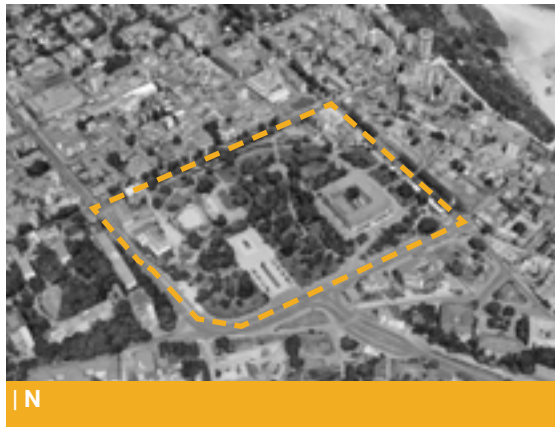
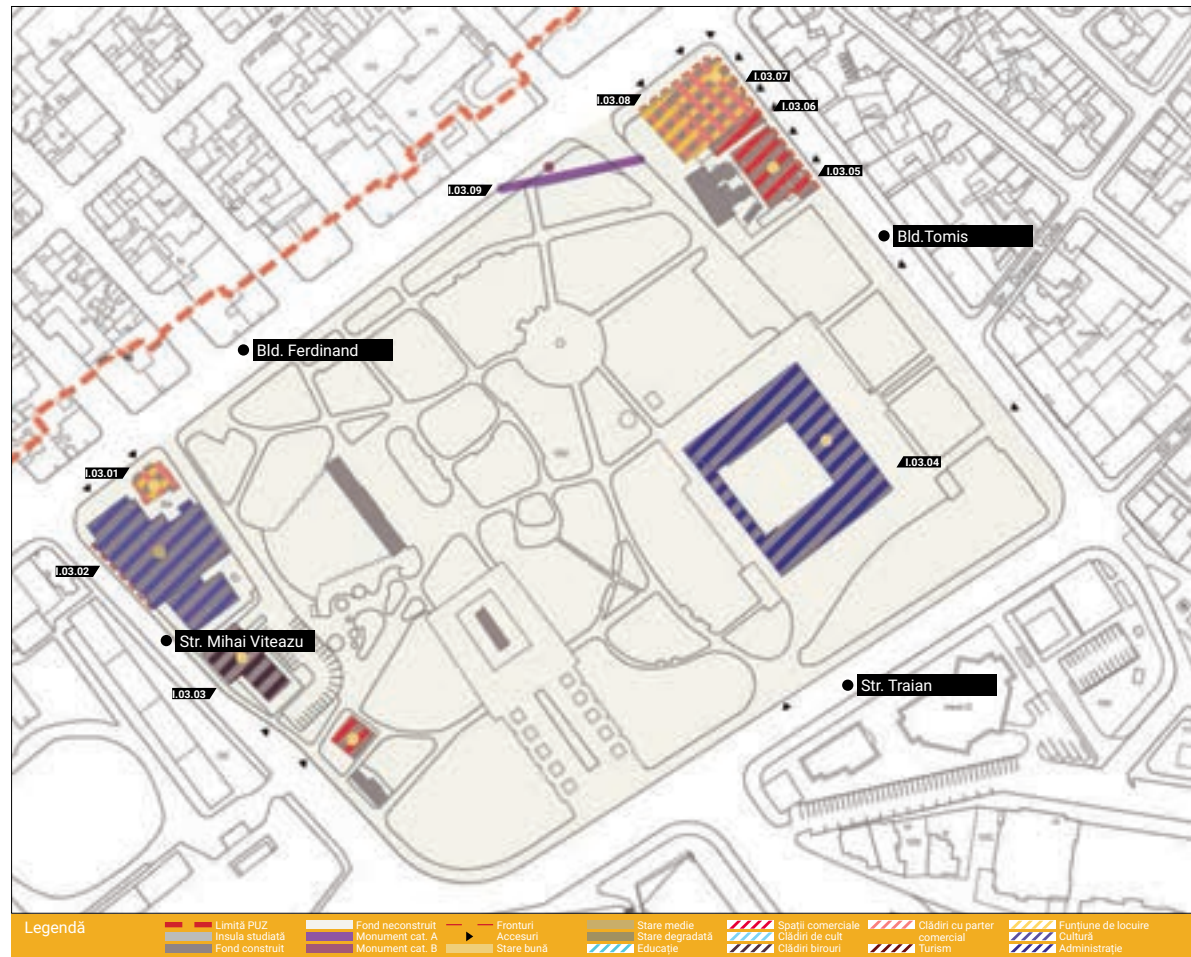
Insula este reprezentată de Parcul Primăriei și este delimitată la Nord-Vest de Bld. Ferdinand, la Nord-Est de Bld. Tomis, la Sud-Est de Str. Traian și la Sud-Vest de Str. Mihai Viteazul.

Funcțiunile predominante sunt cele de cultură și locuire cu parter comercial. Din punct de vedere al stării clădirilor, acestea se află într-o stare bună, fiecare dintre acestea având acces direct din străzile ce delimitează insula studiată.

Clădirea Primăriei funcționează coerent cu parcul ce o înconjoară; deficitar este concentrarea punctuală a celorlalte clădiri, dezvoltând un dezechilibru volumetric.

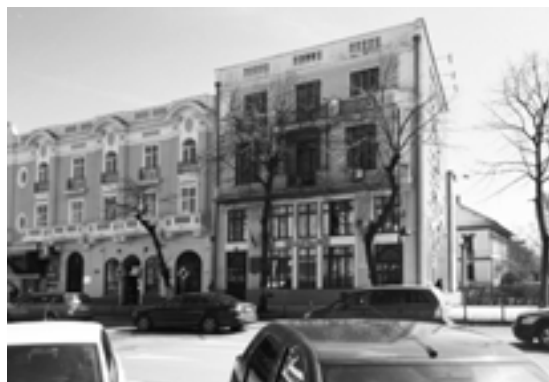
I.03.08

Documentație existentă:	-
Propuneri:	De păstrat ca atare
Note:	Pe calcanul liber se află o hartă mozaică, a cetăților grecești de pe teritoriul Dobrogei

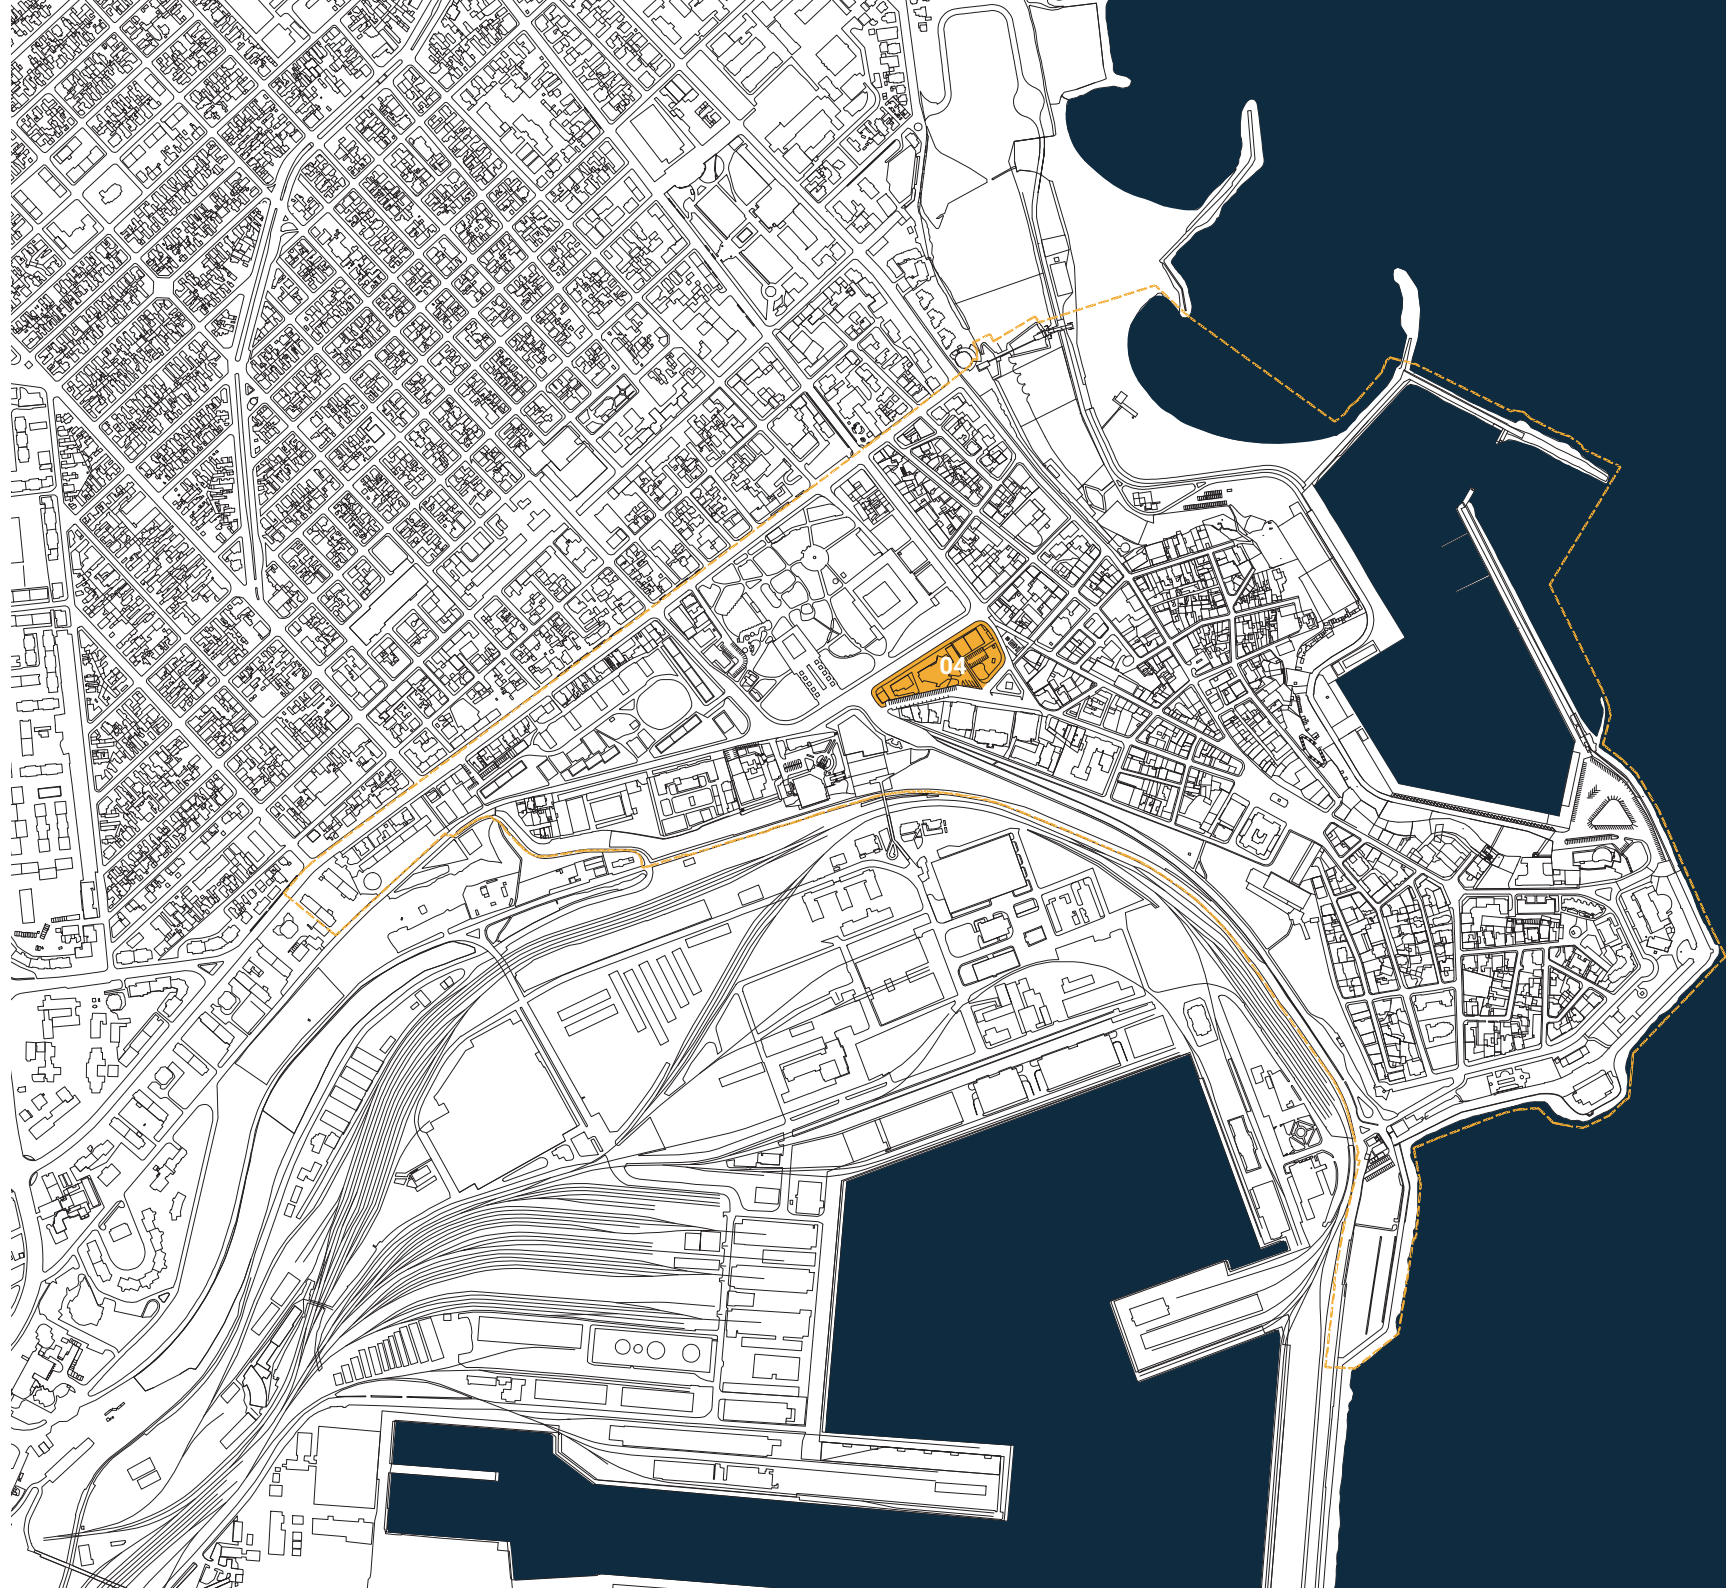
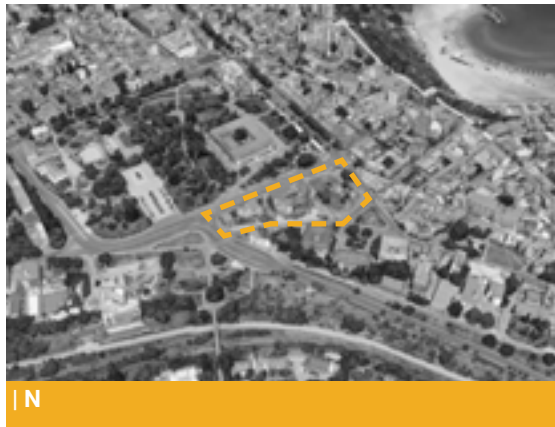
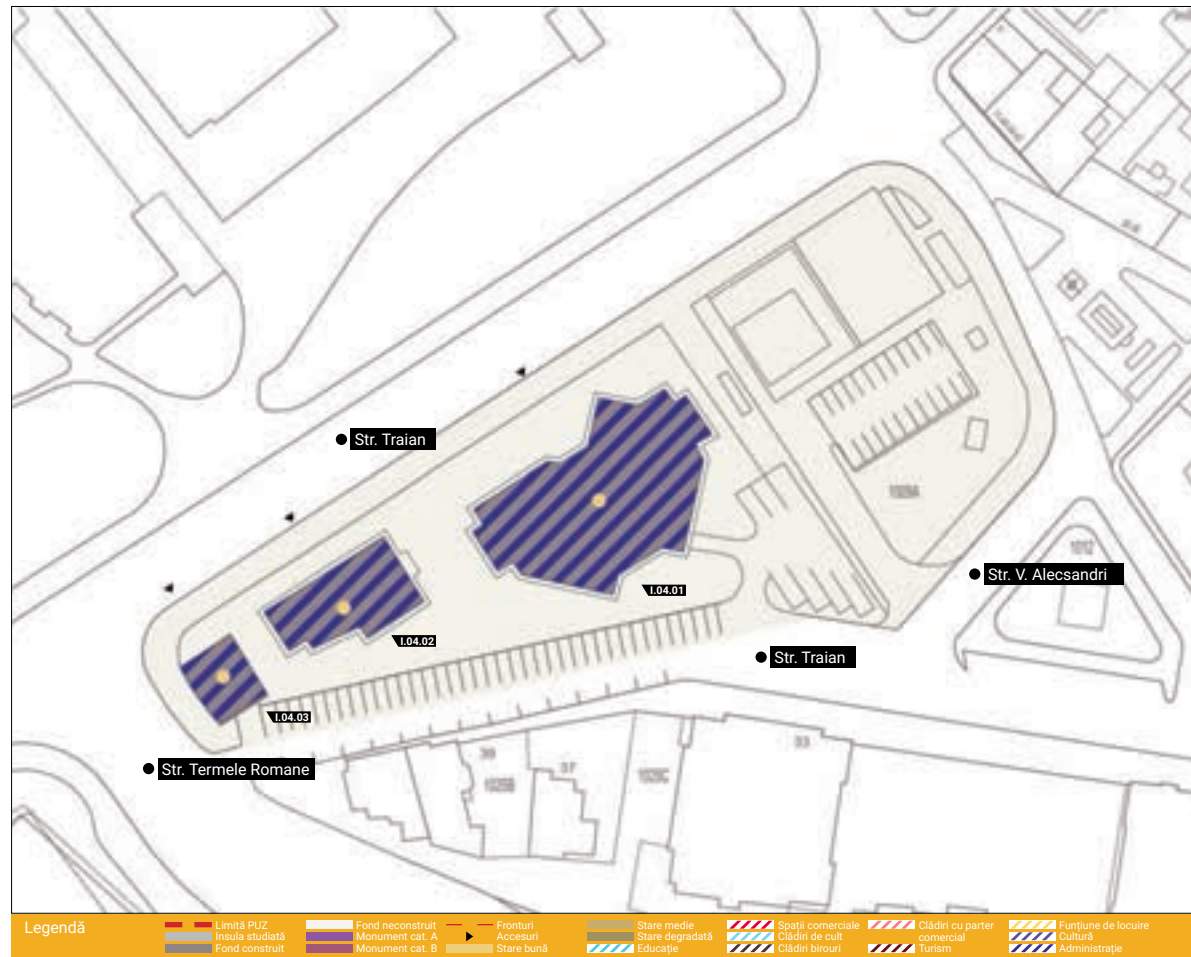
Se întâlnesc clădiri cu o singură funcțiune, respectiv clădiri cu funcțiuni administrative și/sau servicii. Clădirile sunt retrase de la aliniament și au acces direct din Str. Traian (în partea de Nord-Vest).

Clădirile fac parte funcțional din ansamblul judiciar al orașului. Integrarea lor în zonă este deficitară la tratamentul spațiului public ce le înconjoară și se pierde din prestața funcțiunii.

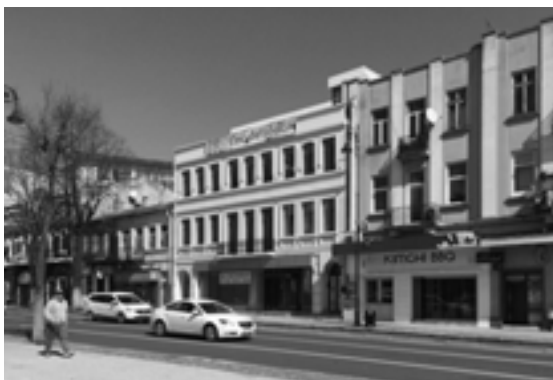
I.05.07

Documentație existentă:	-
Propuneri:	Posibil de modificat cu păstrarea elementelor valoroase
Note:	Necesită reabilitare

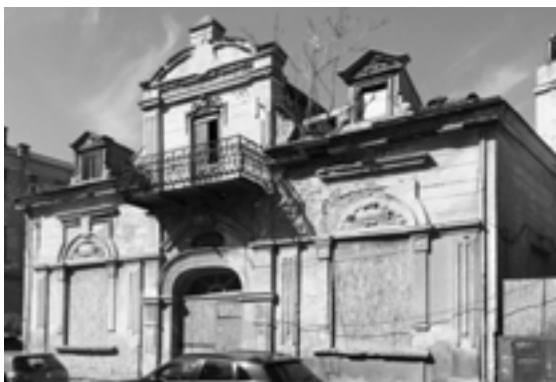
I.05.10

Documentație existentă:	Nu are documentație
Propuneri:	De păstrat ca atare, sau posibil de modificat conform proiectului original (S+P+1)
Note:	Necesită restaurare

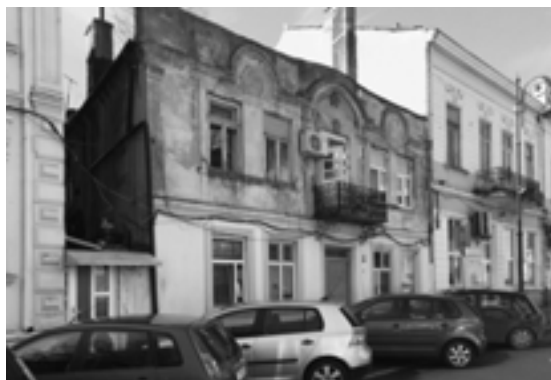
I.05.14

Documentație existentă:	Nu are documentație
Propuneri:	De păstrat ca atare
Note:	Necesită reabilitare . Are proprietari multipli.

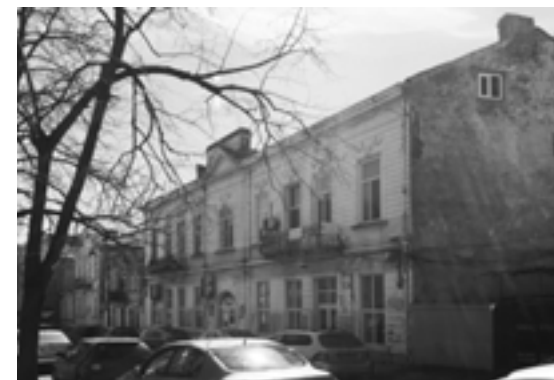
I.05.15

Documentație existentă:	-
Propuneri:	Posibil de modificat, cu păstrarea elementelor valoroase
Note:	Necesită reabilitare

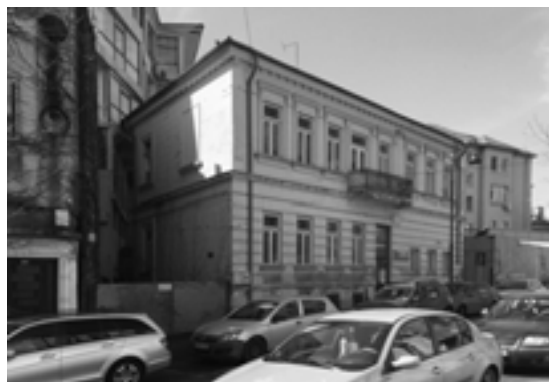
I.05.17

Clădirea este neîntreținută

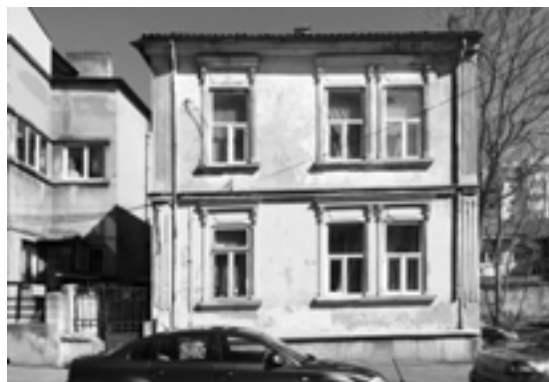
I.07.02

Necesită reabilitare

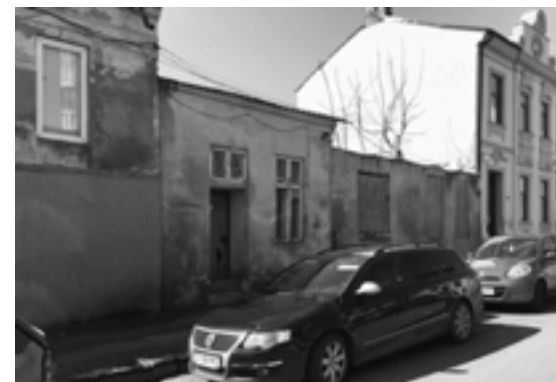
I.07.12

Adresă: Str. Mihail Kogălniceanu nr.5

Documentație existentă:	-
Propuneri:	Posibil de modificat
Note:	-

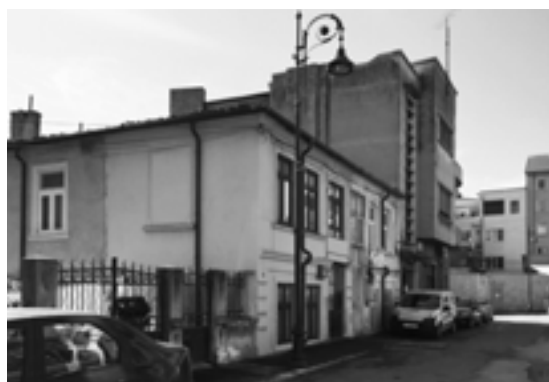
I.07.17

Adresă: Str. Plevnei nr.2

Documentație existentă:	-
Propuneri:	Posibil de modificat , cu păstrarea elementelor valoroase.
Note:	Necesită reabilitare

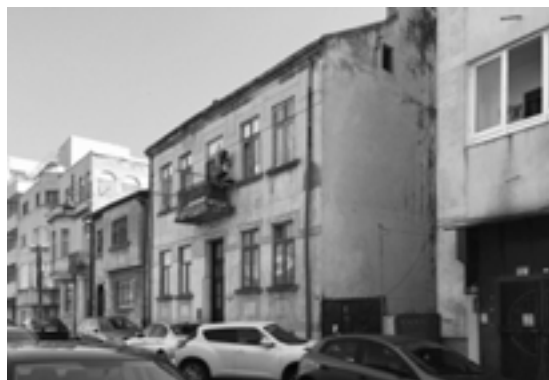
I.09.02

Adresă: Str. Dragoș Vodă nr.9

Documentație existentă:	-
Propuneri:	Posibil de modificat, cu păstrarea elementelor valoroase
Note:	Este neîntreținută

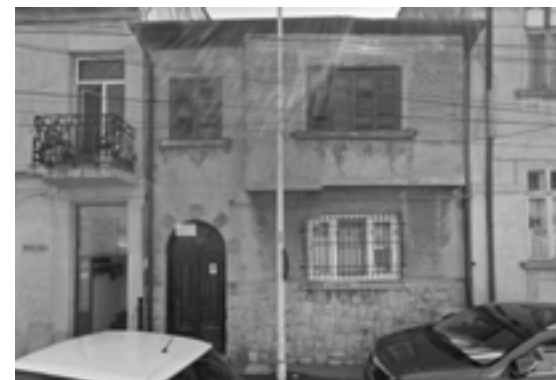
I.09.03

Adresă: Dragoș Vodă nr.7

Documentație existentă:	-
Propuneri:	Posibil de modificat, cu păstrarea elementelor valoroase
Note:	Este neîntreținută

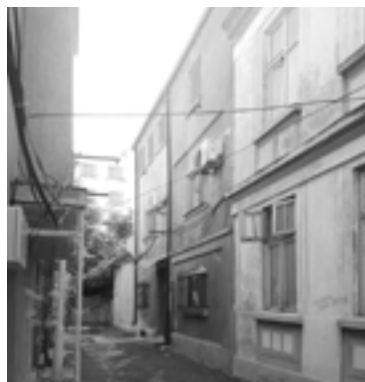
I.09.08

Adresă: Intr. Dragoș Vodă nr. 1

Documentație existentă:	-
Propuneri:	Posibil de înlocuit
Note:	-

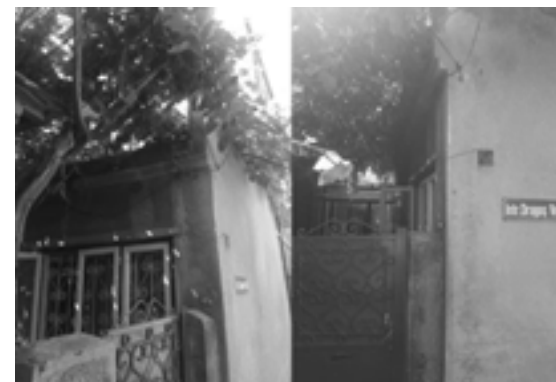
I.09.09

Adresă: Intr. Dragoș Vodă nr.2A

Documentație existentă:	-
Propuneri:	Posibil de înlocuit
Note:	-

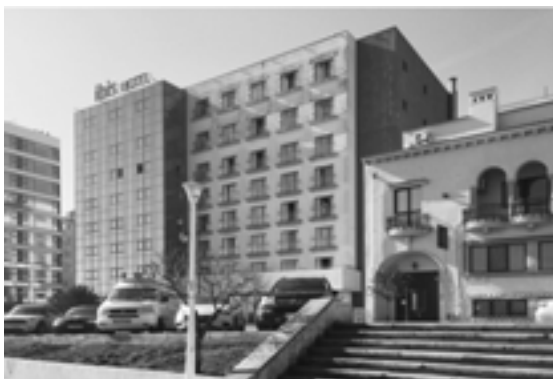
Adresă: Str. Mircea cel Bătrân nr.39B - 41

Documentație existentă:	-
Propuneri:	De păstrat ca atare
Note:	Construit peste ruinele Bazilicii Creștine (monument istoric, CT-I-m-A-02553)

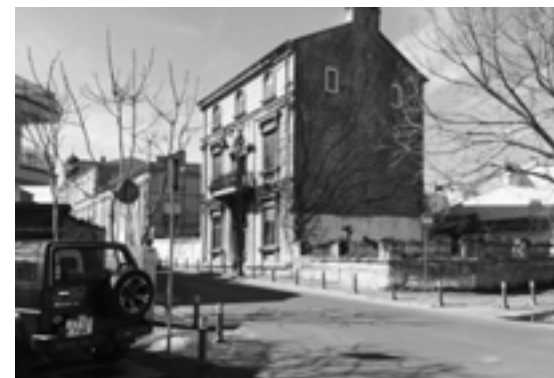
I.10.06

Adresă: Str. Negru Vodă nr.8, colț cu str. E. Varga

Documentație existentă: Nu există documentație de restaurare
Propuneri: De păstrat ca atare
Note: Necesită reabilitare

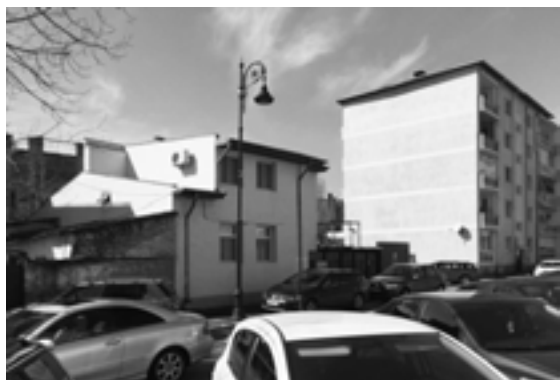
I.10.07

Adresă: Str. Ecaterina Varga nr.9

Documentație existentă: -
Propuneri: Posibil de înlocuit
Note: -

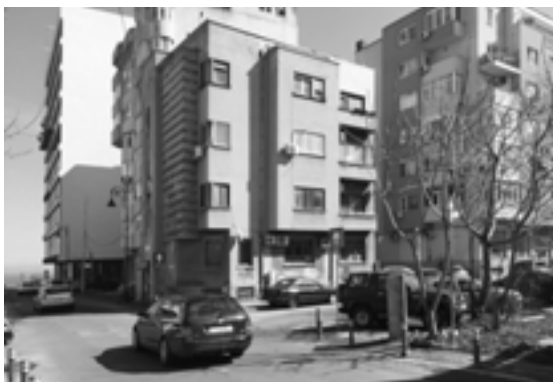
I.11.01

Adresă: Str. Negru Vodă nr.5, colț cu str. E. Varga

Documentație existentă:	-
Propuneri:	Posibil de modificat, cu păstrarea elementelor valoroase
Note:	Necesită reabilitare

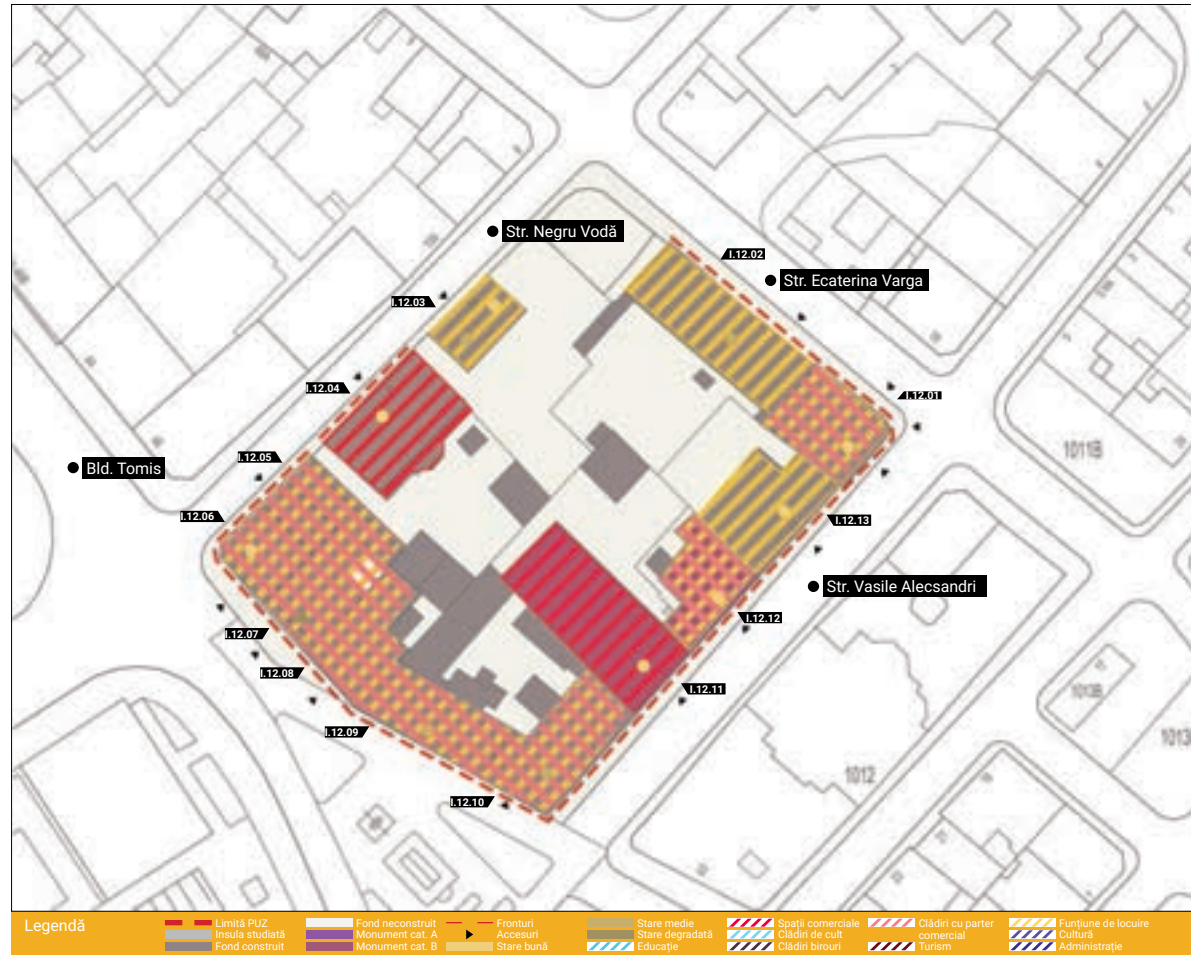
Insula studiată este delimitată la Nord-Vest de Str. Negru Vodă, la Nord-Est de Str. Ecaterina Varga, la Sud-Est de Str. Vasile Alecsandri și la Sud-Vest de Bld. Tomis.

Insula se caracterizează prin fond construit dens, cu clădiri ce au ca funcțiune predominantă locuirea, accesul realizându-se direct din străzile ce delimitează subzona de studiu. Din punct de vedere al stării fizice a clădirilor, majoritatea se află într-o stare bună, printre care și cele două monumente de categorie B. Spațiile verzi sunt spontane, acestea fiind localizate în mare parte în interiorul parcelelor.

Volumetric, insula este bine definită dar prezintă deficiențe la nivelul fațadelor. Poziționarea este de interes local iar principalele clădiri cu valoare de fundal reprezentativ, sunt degradate.

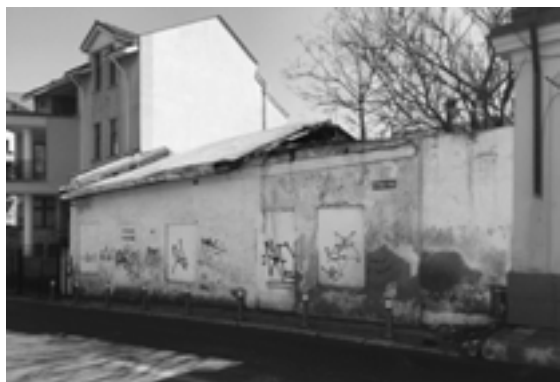
I.12.04

Adresă: Str. Negru Vodă nr.7A

Documentație existentă:	-
Propuneri:	Posibil de înlocuit
Note:	-

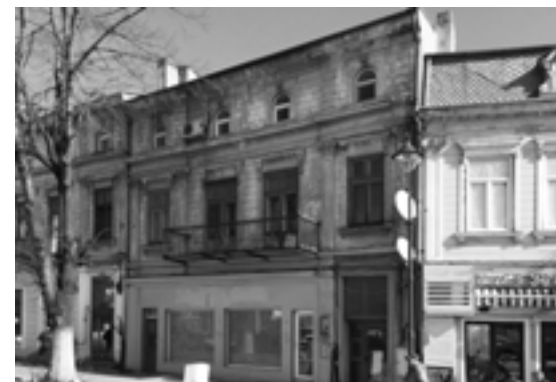
I.12.09

Adresă: Bld. Tomis nr.40

Documentație existentă:	-
Propuneri:	Posibil de modificat, cu păstrarea elementelor valoroase
Note:	Este neîntreținută

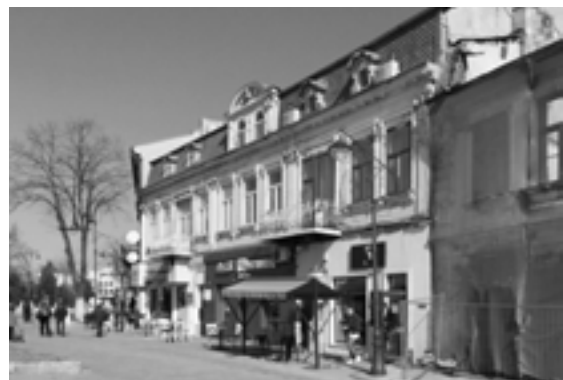
I.12.10

Adresă: Bld. Tomis nr. 38-36

Documentație existentă: -
Propuneri: De păstrat ca atare
Note: Necesită întreținere

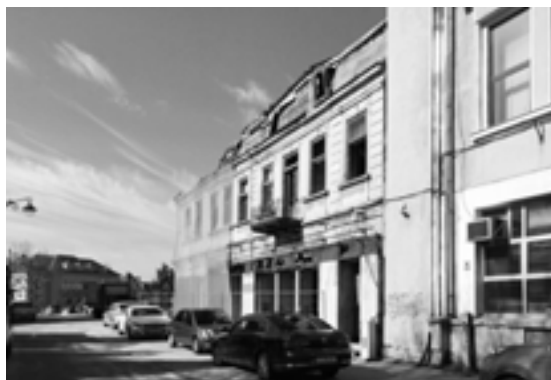
I.12.11

Adresă: Str. Vasile Alecsandri nr. 14, colț cu Bld Tomis

Documentație existentă: -
Propuneri: Posibil de modificat, cu păstrarea elementelor valoroase
Note: Este în curs de reabilitare

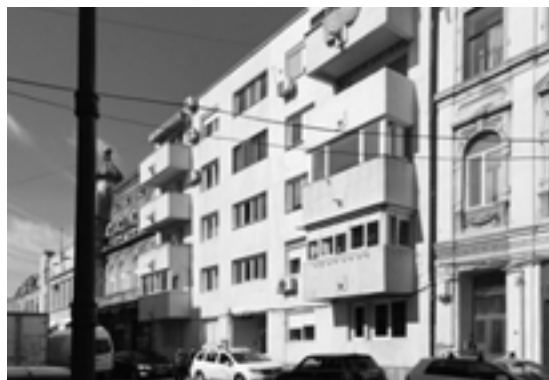
I.12.14

Documentație existentă:	Nu are documentație de restaurare
Propuneri:	De păstrat ca atare
Note:	Necesită restaurare
