Analiza fondului construit

Zona peninsulară Constanța

Constanța
2019 / 05

Primăria
Constanța

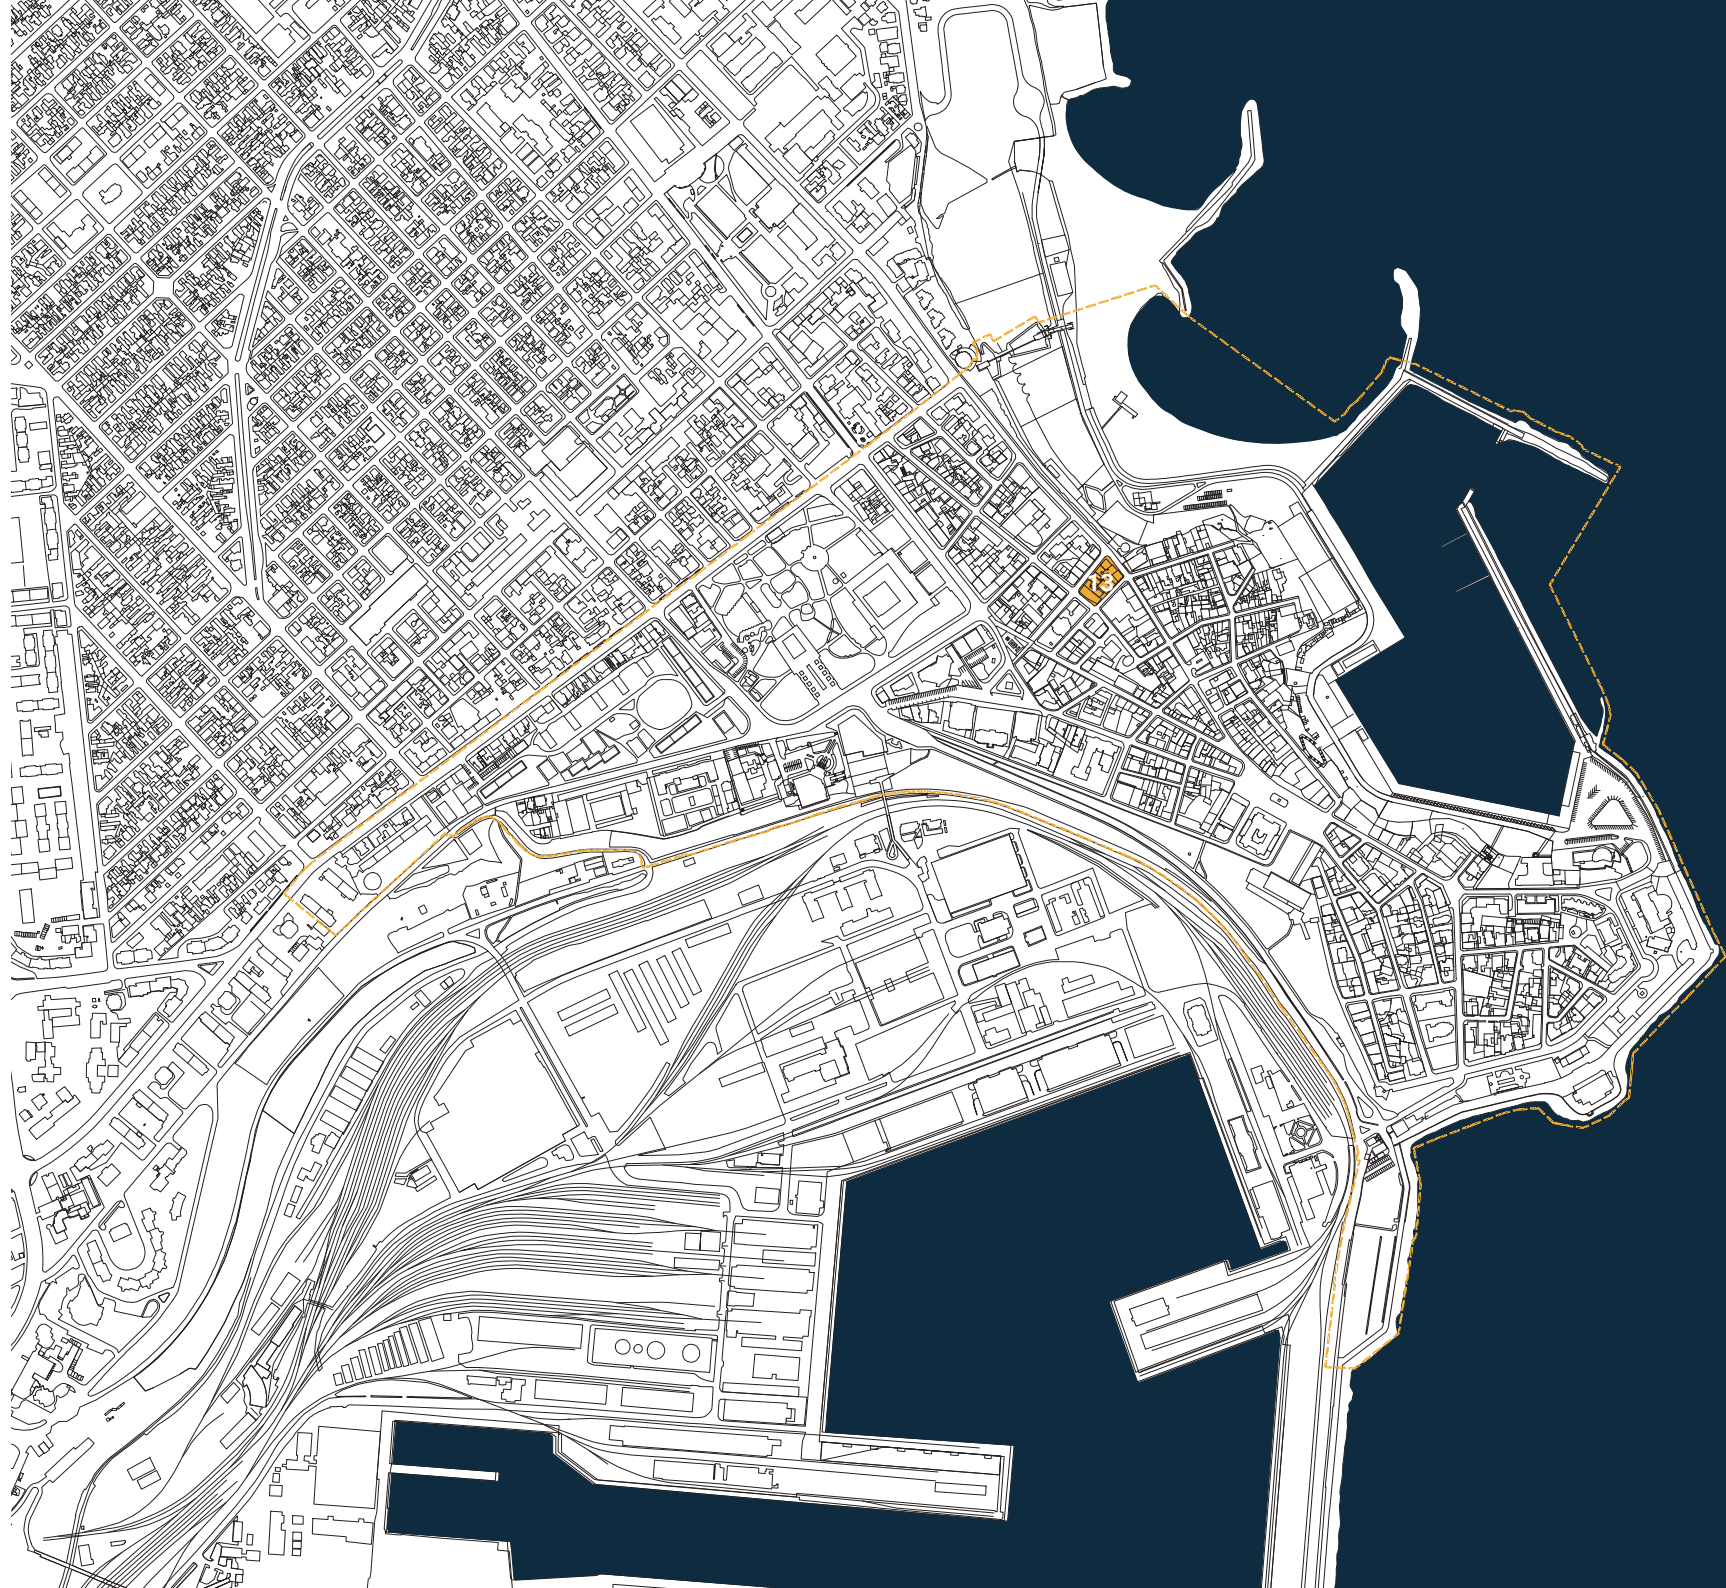
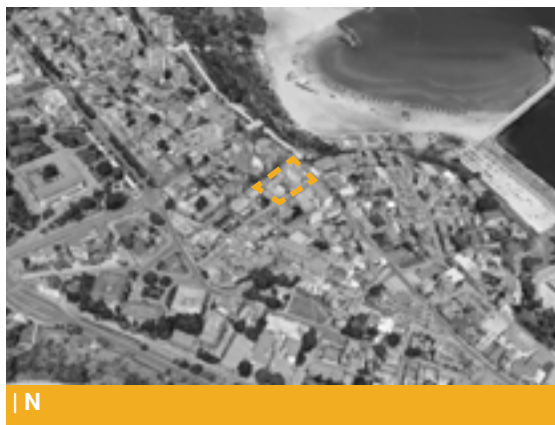
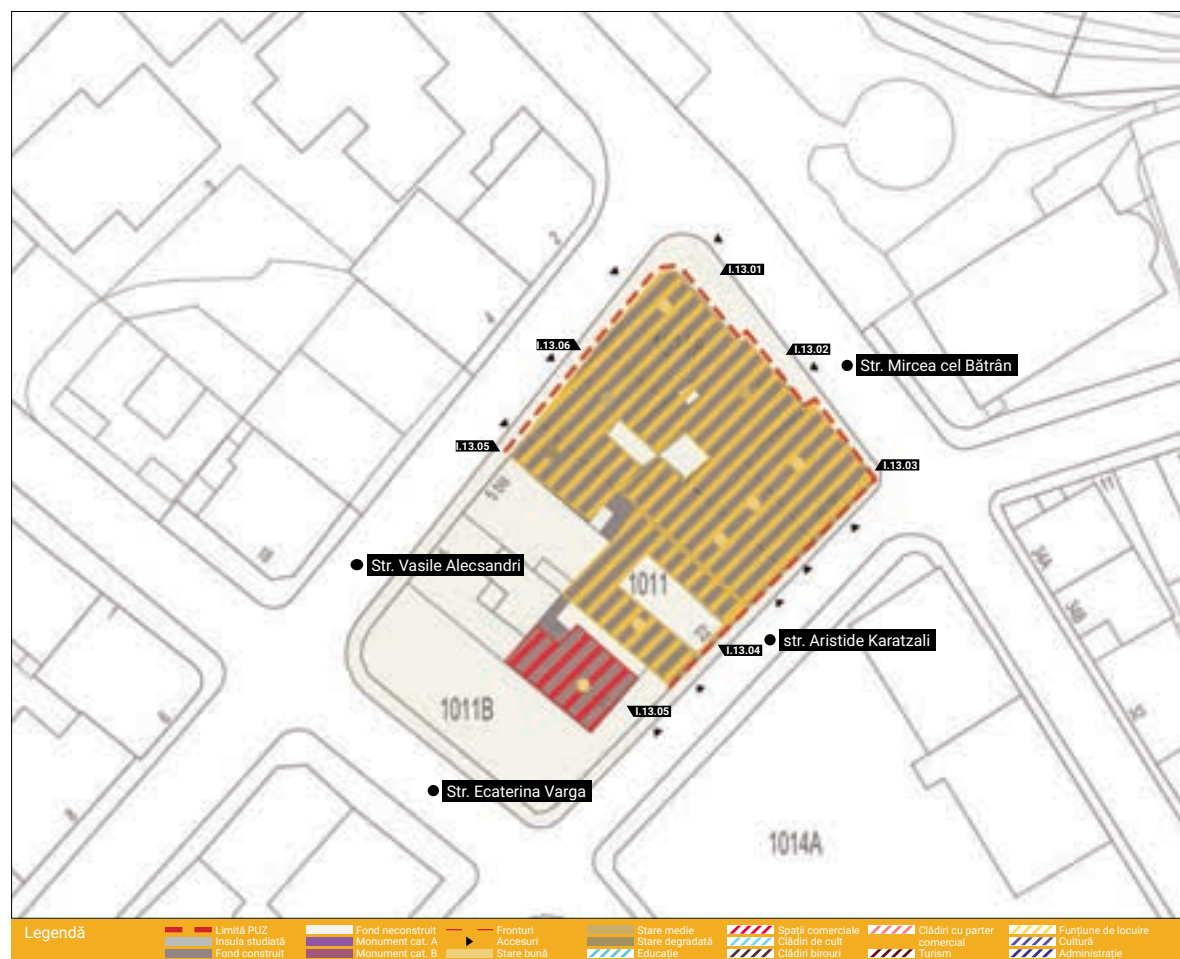
identificare
insulă

Insula studiată este delimitată la Nord-Vest de Str. Vasile Alecsandri, la Nord-Est de Str. Mircea cel Bătrân, la Sud-Est de Str. Aristide Karatzali și la Sud-Vest de Str. Ecaterina Varga.

Subzona studiată este caracterizată de funcțiunea predominantă de locuire, iar parcelele au acces direct din străzile ce delimitează subzona de studiu. Suprafața insulei nu este construită în întregime, existând terenuri libere de construcții pe suprafața cărora se regăsesc spații verzi spontane. Majoritatea clădirilor existente se află într-o stare fizică bună, excepție făcând imobilul de pe Str. Vasile Alecsandri.

Insula face parte dintr-un grup de fragmente urbane incerte și puternic destructurate.

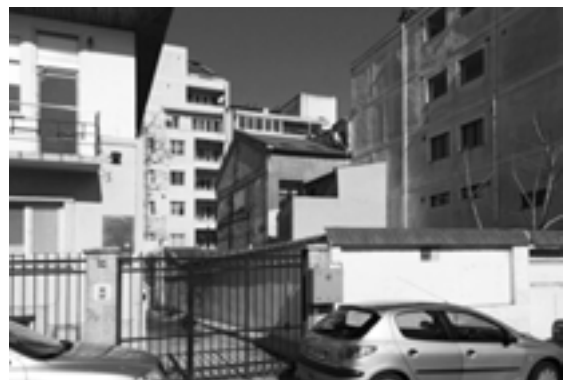
I.13.04

Documentație existentă: -
Propuneri: Posibil de înlocuit
Note: -

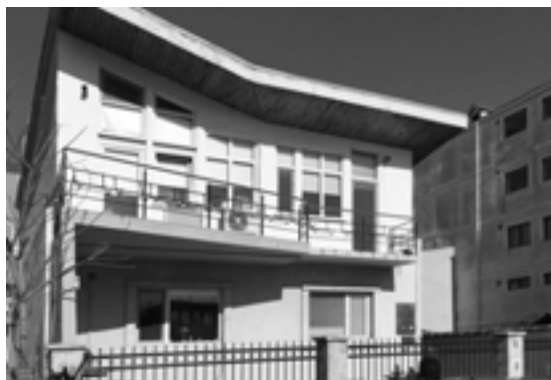
I.13.05

Documentație existentă: -
Propuneri: Posibil de înlocuit
Note: -

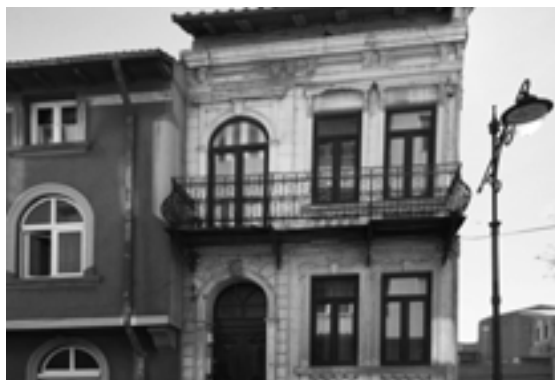
I.13.07

Documentație existentă:	-
Propuneri:	Posibil de modificat, cu păstrarea elementelor valoroase
Note:	Necesită reabilitare

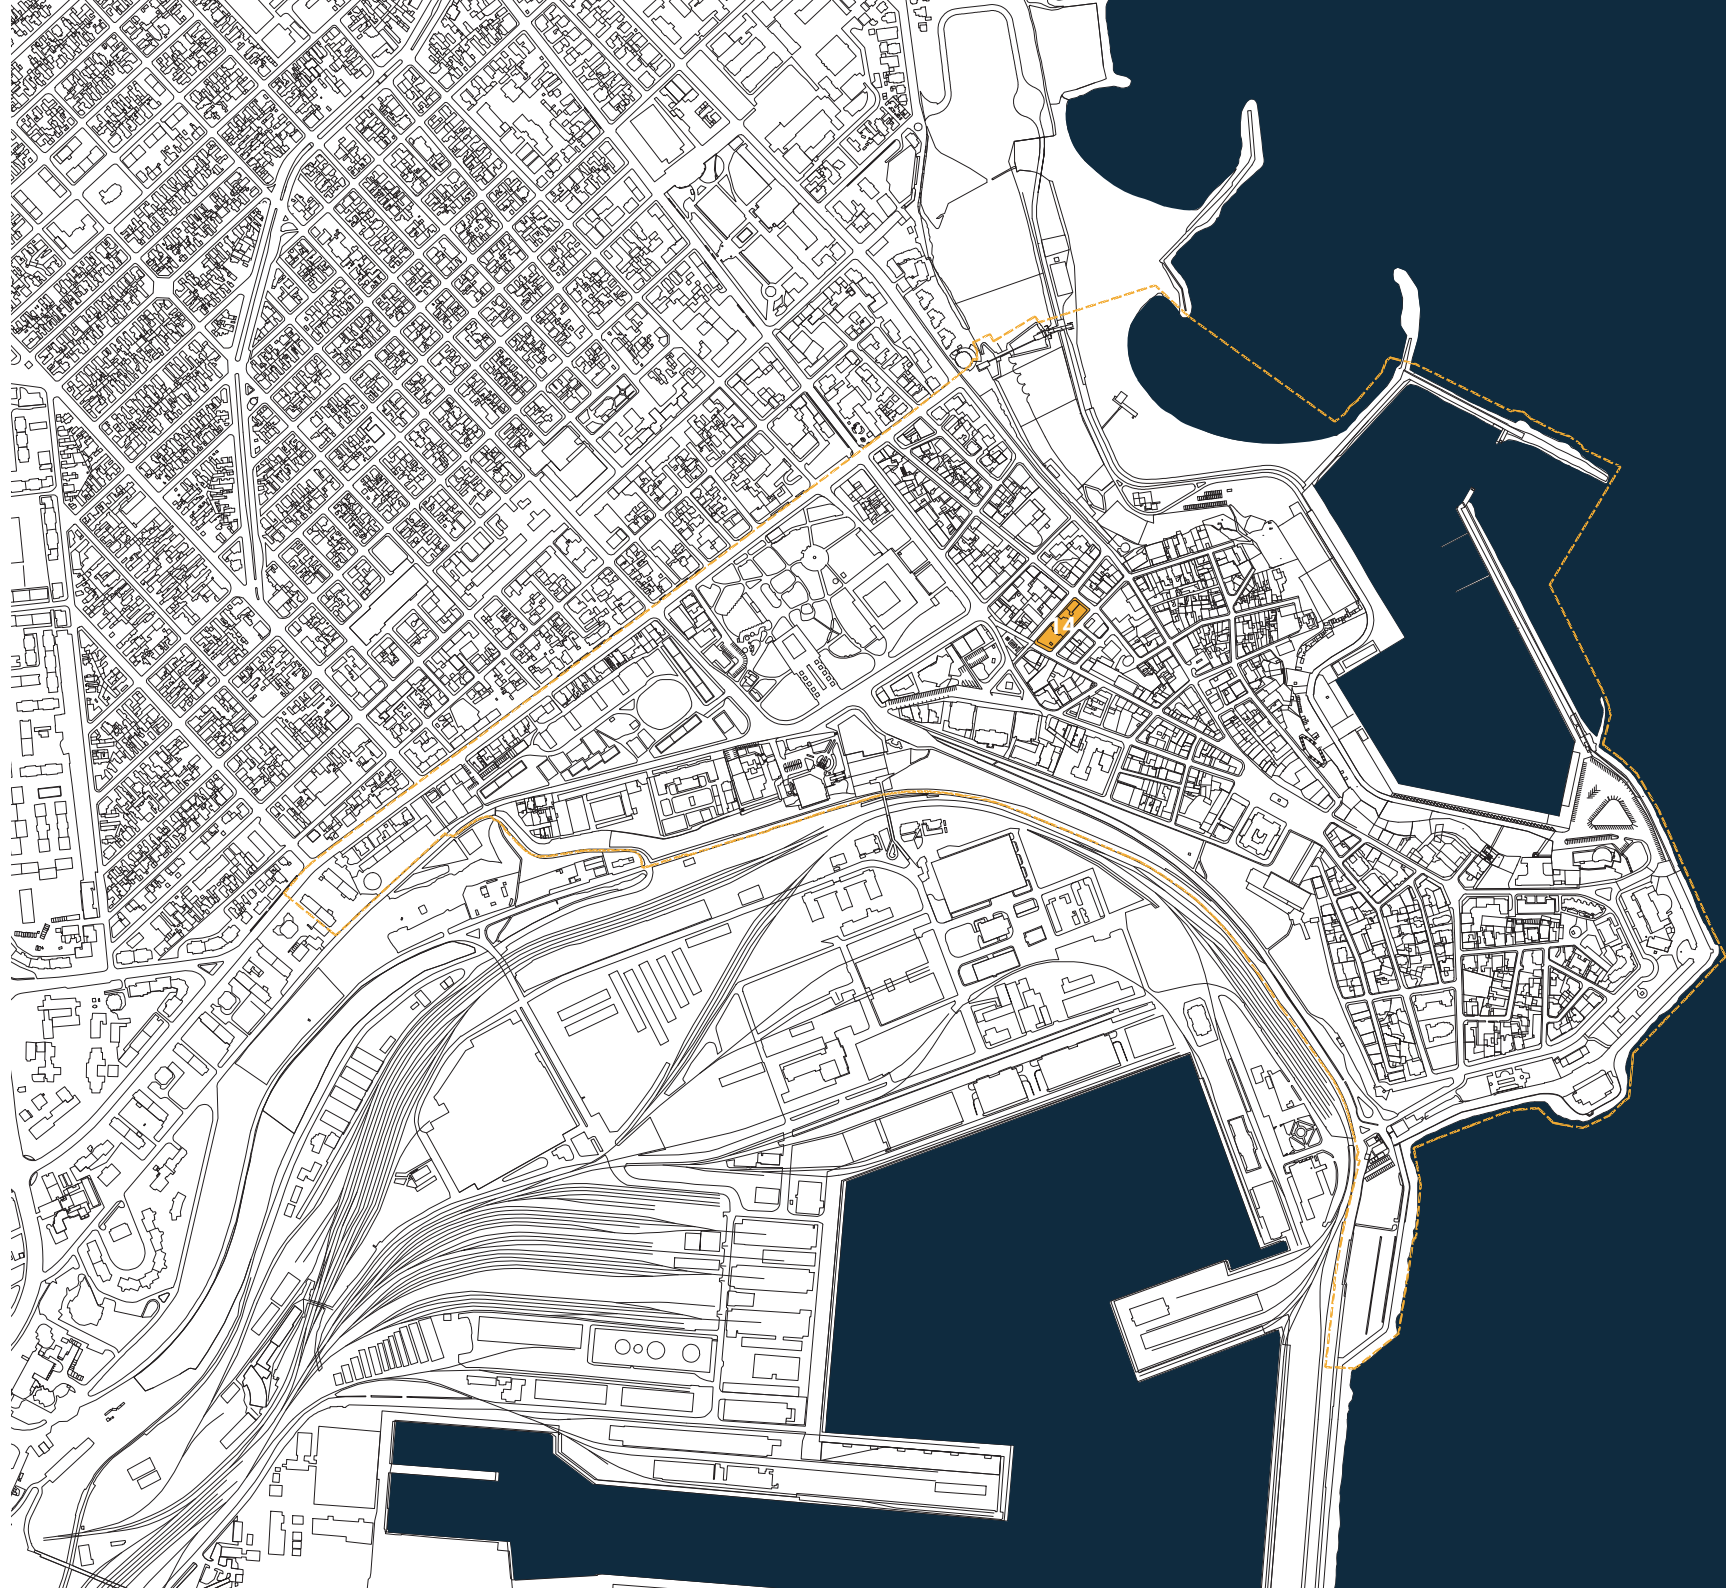
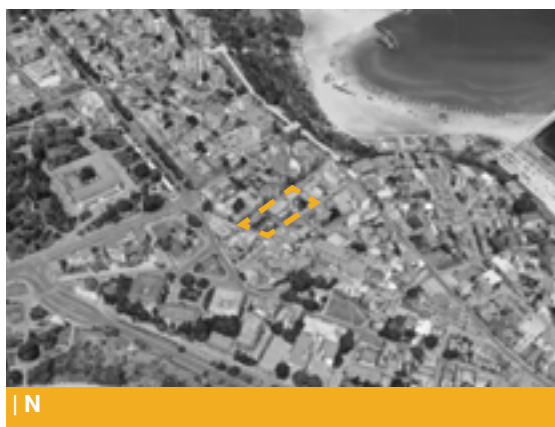
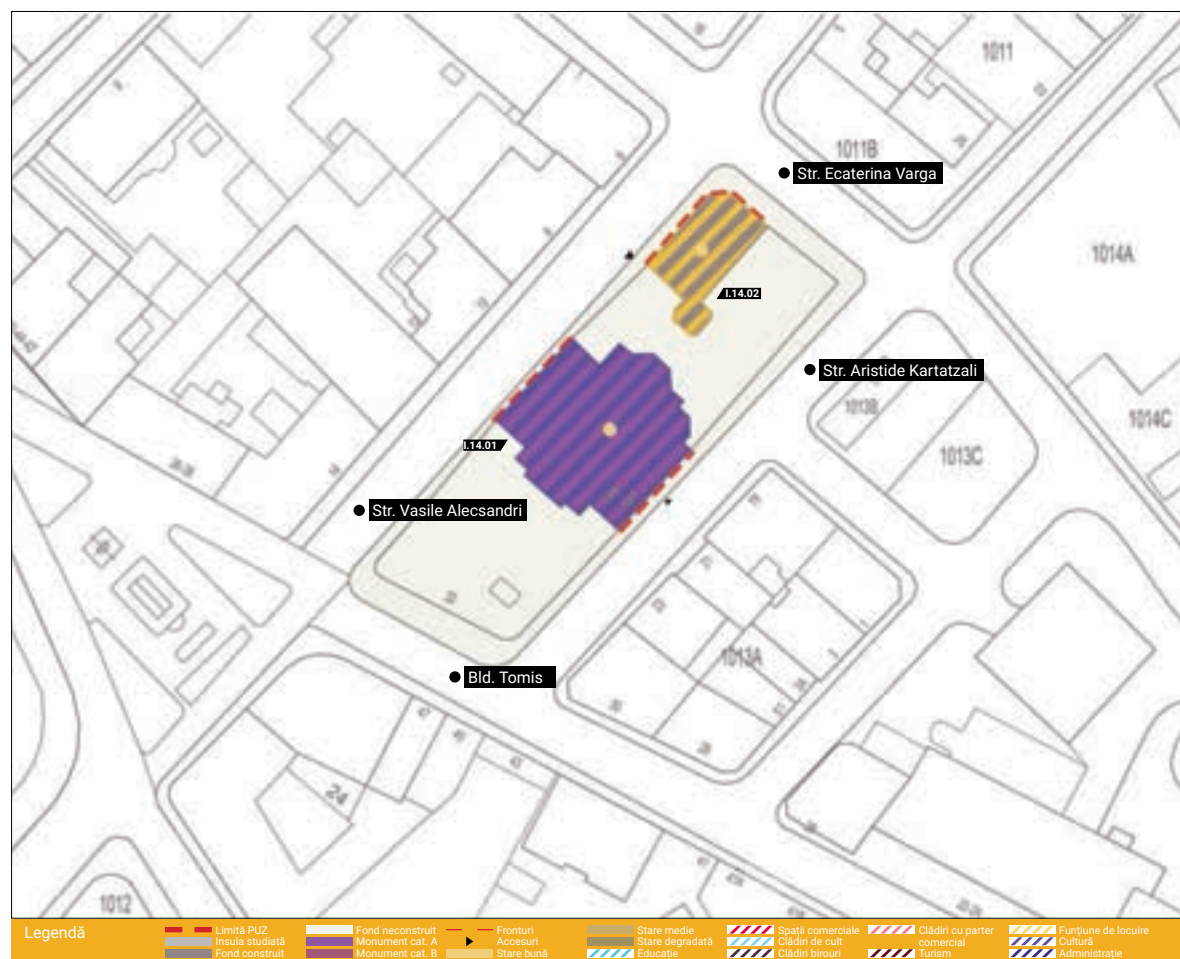
identificare
insulă

Insula studiată este delimitată la Nord-Vest de Str. Vasile Alecsandri, la Nord-Est de Str. Mircea cel Bătrân, la Sud-Est de Str. Aristide Karatzali și la Sud-Vest de Bld. Tomis.

Insula este caracterizată de funcțiuni de locuire și cultură. Clădirile de află într-o stare bună (printre care și clădirea monument istoric de categoria A - Muzeul de artă populară). Accesul în muzeu se face direct din Str. Dr. Aristide Karatzali, pe când accesul în clădirea adiacentă se face din Str. Vasile Alecsandri. Muzeul prezintă o grădină amenajată cu rol reprezentativ.

Muzeul de artă populară este un simbol al orașului; deficiența insulei rezidă în caracterul degradat al fondului construit cu rol de fundal.

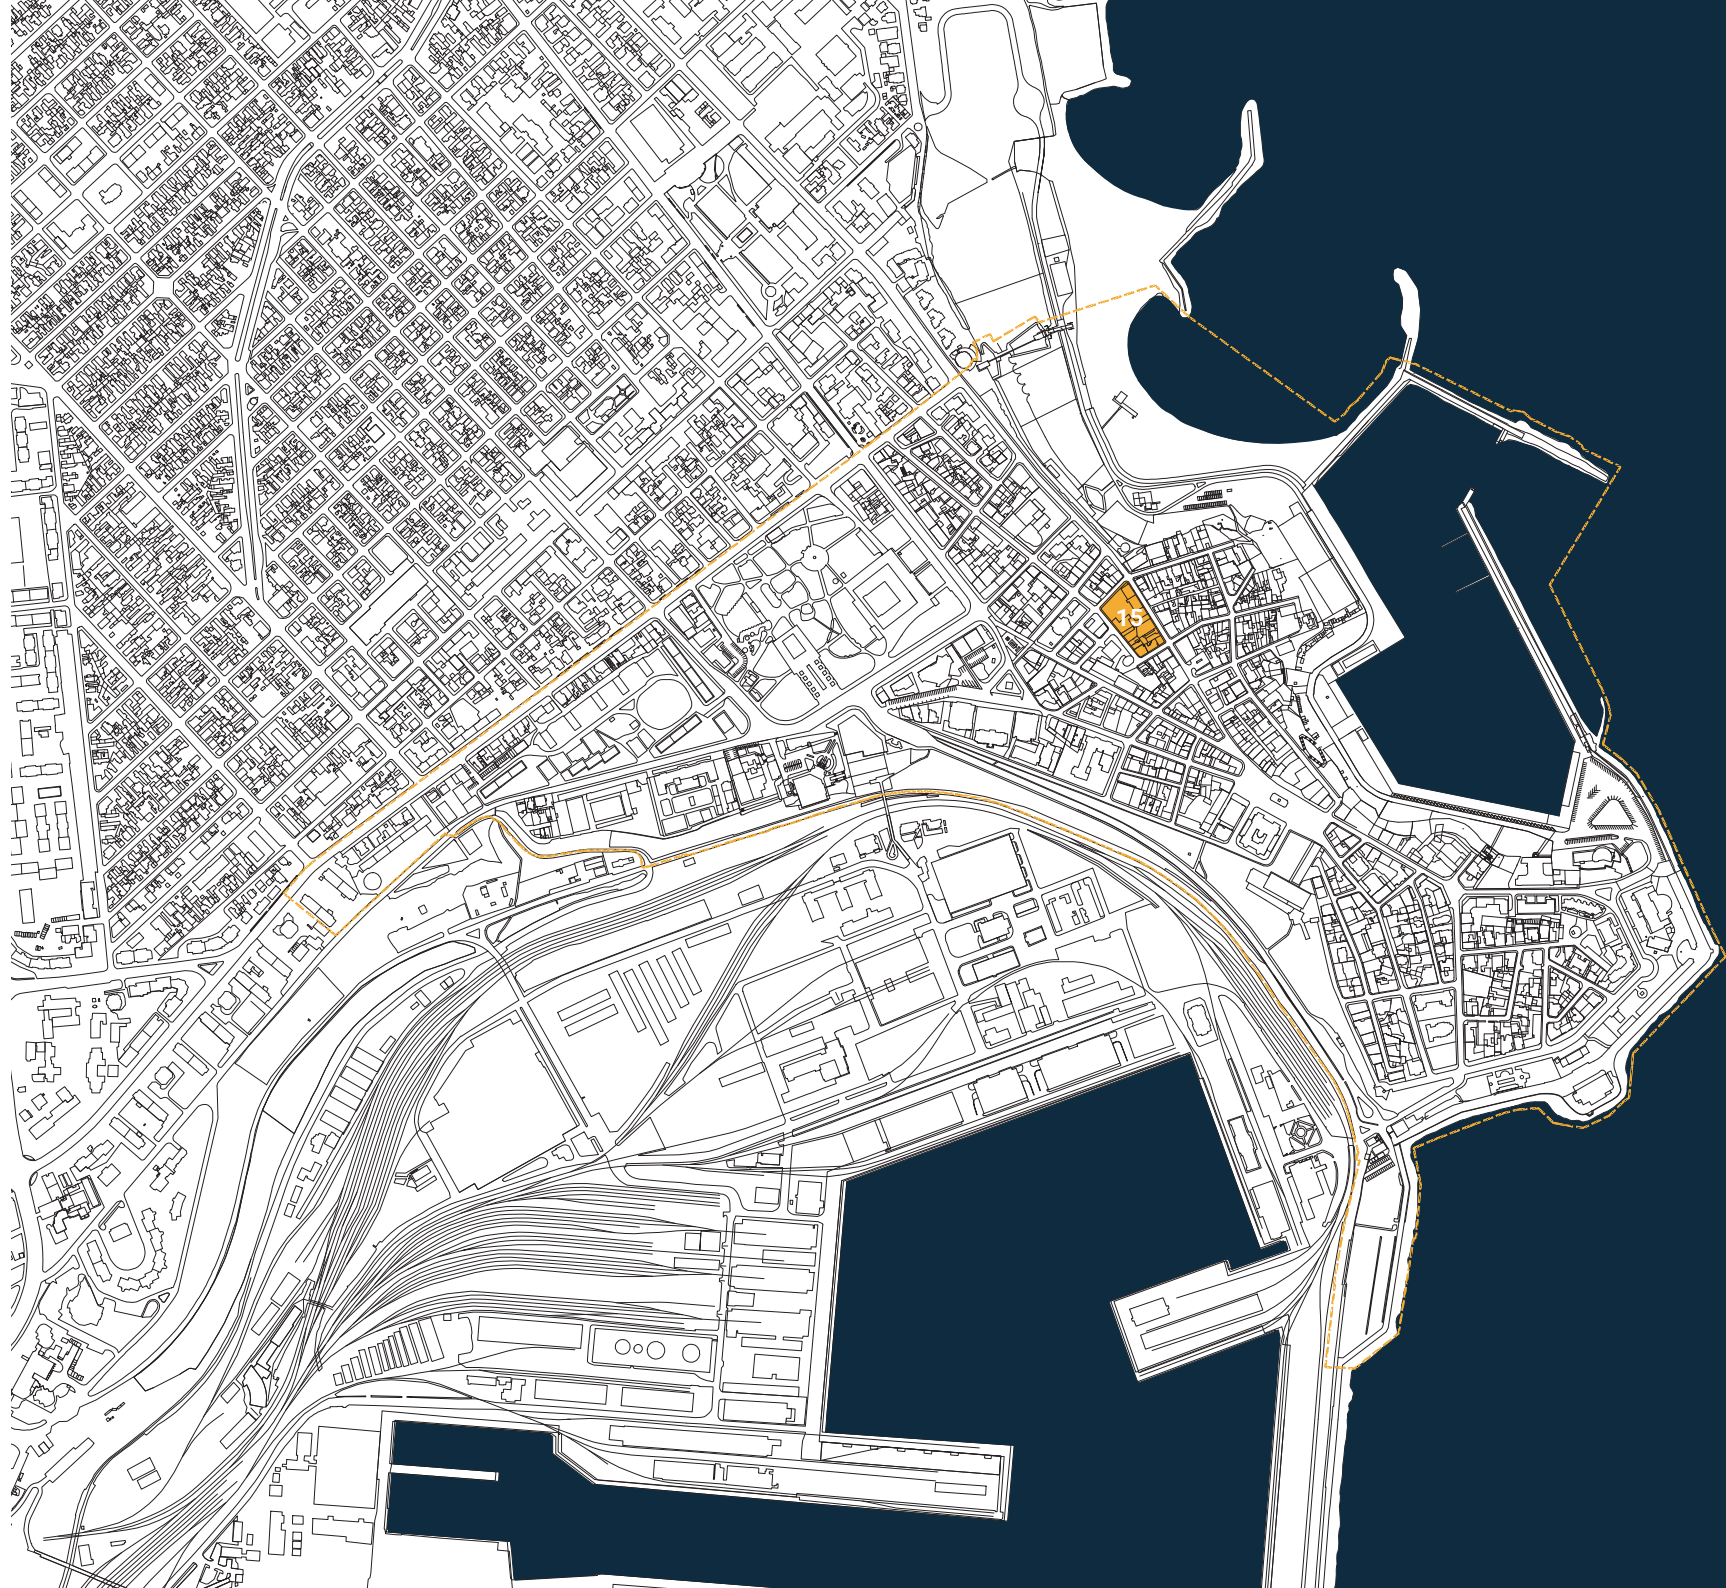
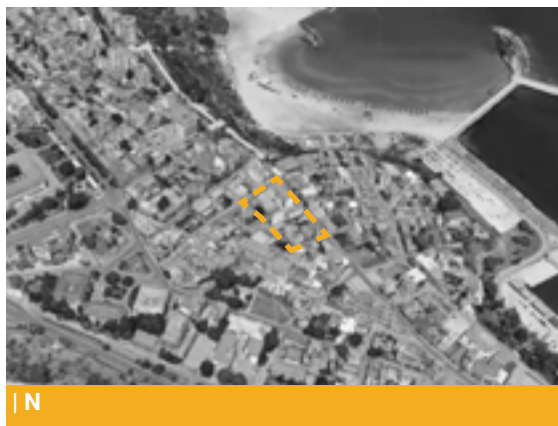
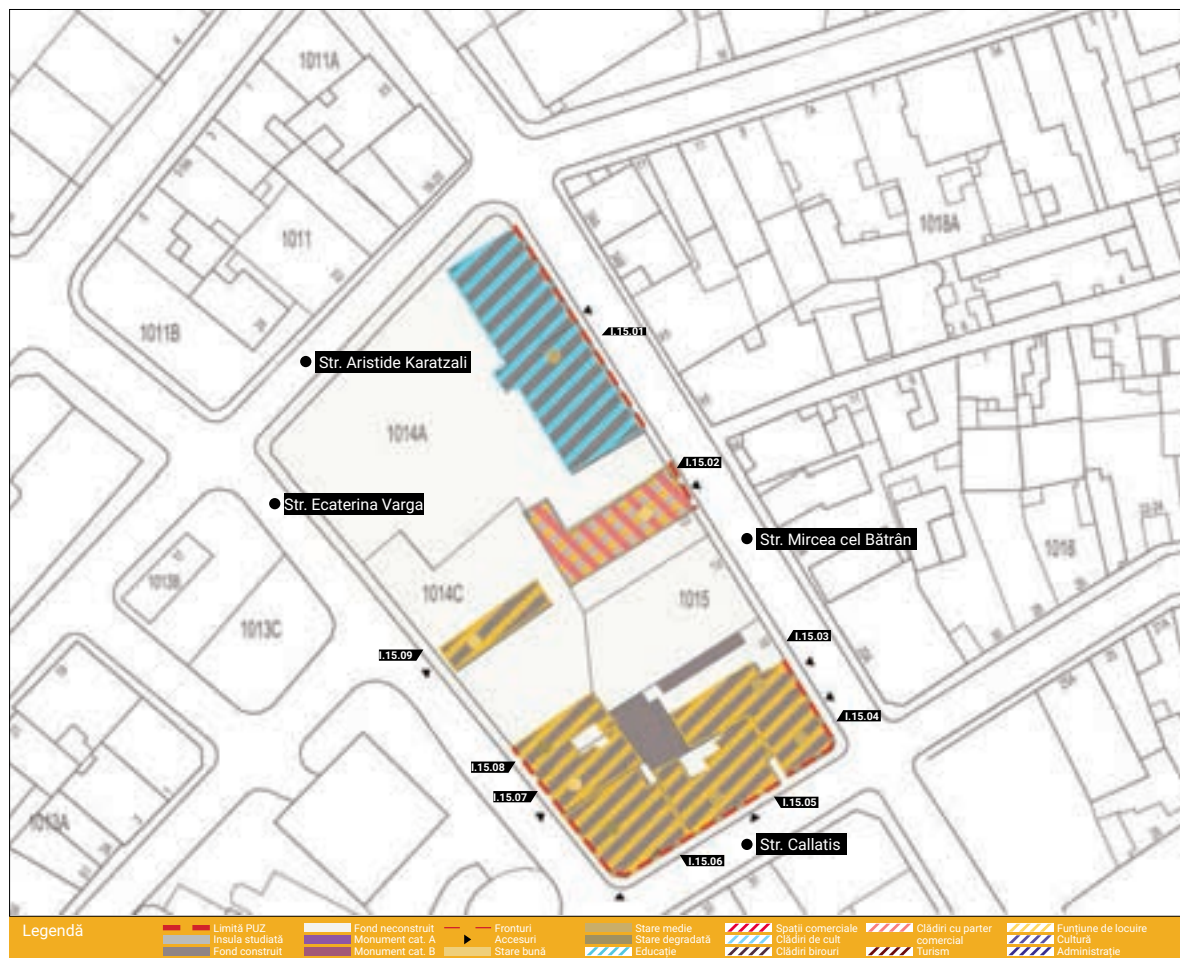
identificare
insulă

Insula studiată este delimitată la Nord-Vest de Str. Aristide Karatzali, la Nord-Est de Str. Mircea cel Bătrân, la Sud-Est de Str. Calatis și la Sud-Vest de Str. Ecaterina Varga.

Funcțiunea predominantă este locuirea. Clădirile se află în principal în stare medie, iar acestea sunt concentrate în zona de Sud-Est (deschidere către Str. Calatis), parcelele având acces direct din străzile ce delimitează subzona de studiu. Spațiul verde are caracter spontan și se află în limitele parcelelor.

Fragmentul urban prezintă o destructurare la nivelul fondului construit, dar are ca particularitate prezența unui teren de sport aferent Școlii Gimnaziale Nr. 2.

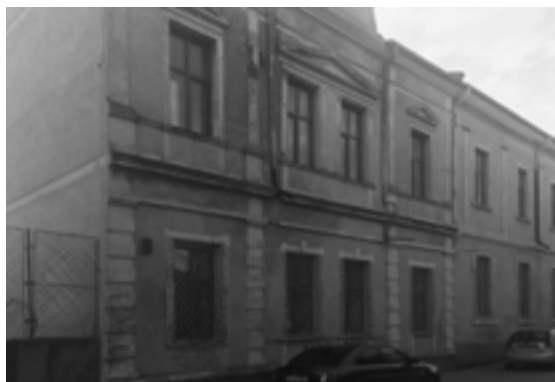
I.15.01

Documentație existentă:	-
Propuneri:	Posibil de modificat, cu păstrarea elementelor valoroase
Note:	Necesită reabilitare

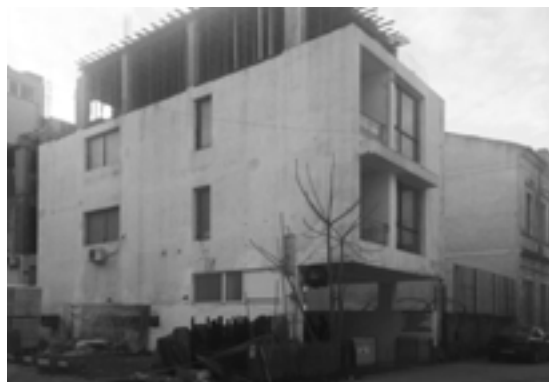
I.15.02

Documentație existentă:	-
Propuneri:	Posibil de modificat, cu păstrarea elementelor valoroase
Note:	Necesită reabilitare

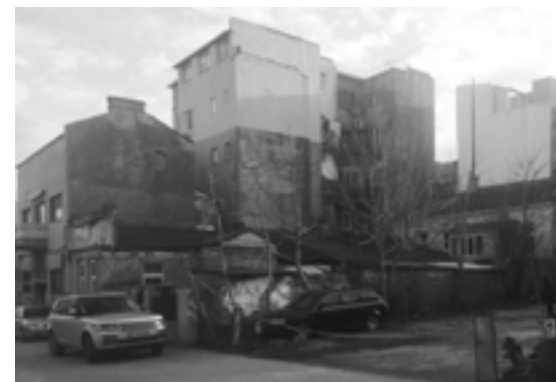
I.15.03

Documentație existentă:	-
Propuneri:	Posibil de modificat cu păstrarea elementelor valoroase
Note:	Necesită reabilitare

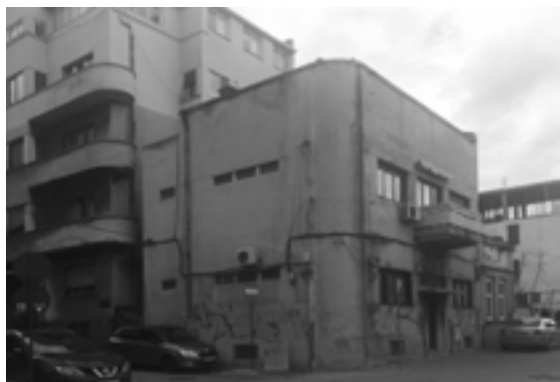
I.15.04

Documentație existentă:	-
Propuneri:	Posibil de modificat, cu păstrarea elementelor valoroase
Note:	Necesită reabilitare

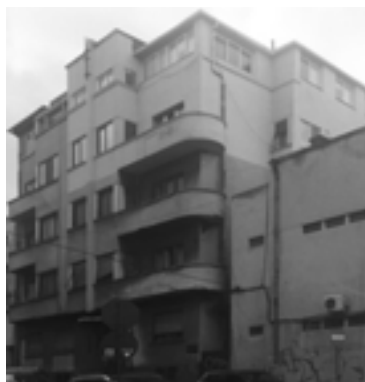
I.15.05

Documentație existentă:	-
Propuneri:	Posibil de modificat, cu păstrarea elementelor valoroase
Note:	Necesită reabilitare

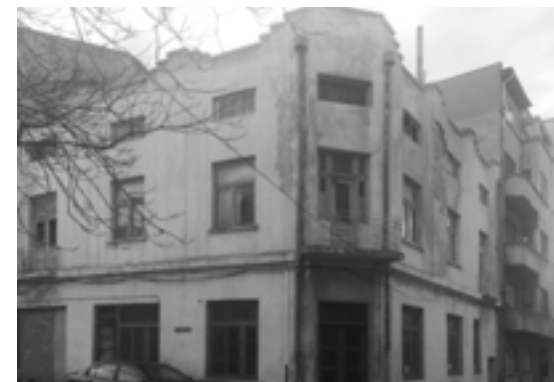
I.15.06

Documentație existentă:	-
Propuneri:	Posibil de modificat, cu păstrarea elementelor valoroase
Note:	Necesită reabilitare

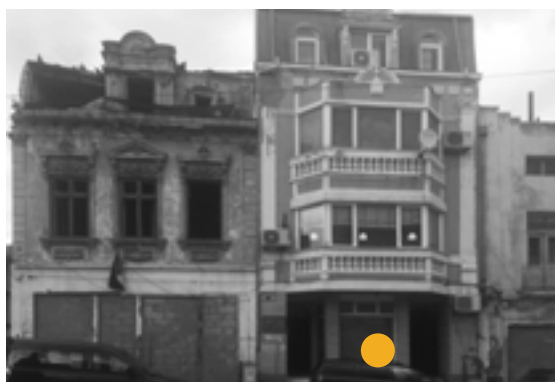
I.15.07

Documentație existentă:	-
Propuneri:	Posibil de modificat, cu păstrarea elementelor valoroase
Note:	Necesită reabilitare

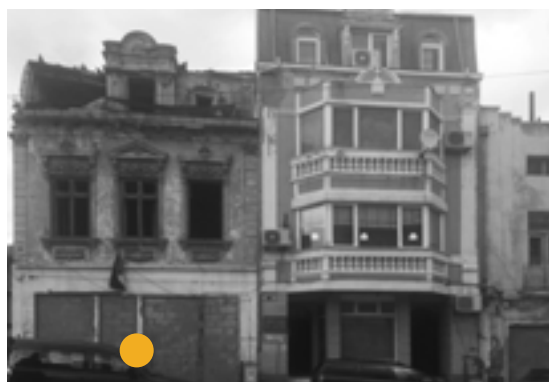
I.15.08

Documentație existentă:	-
Propuneri:	Posibil de modificat, cu păstrarea elementelor valoroase
Note:	Necesită reabilitare

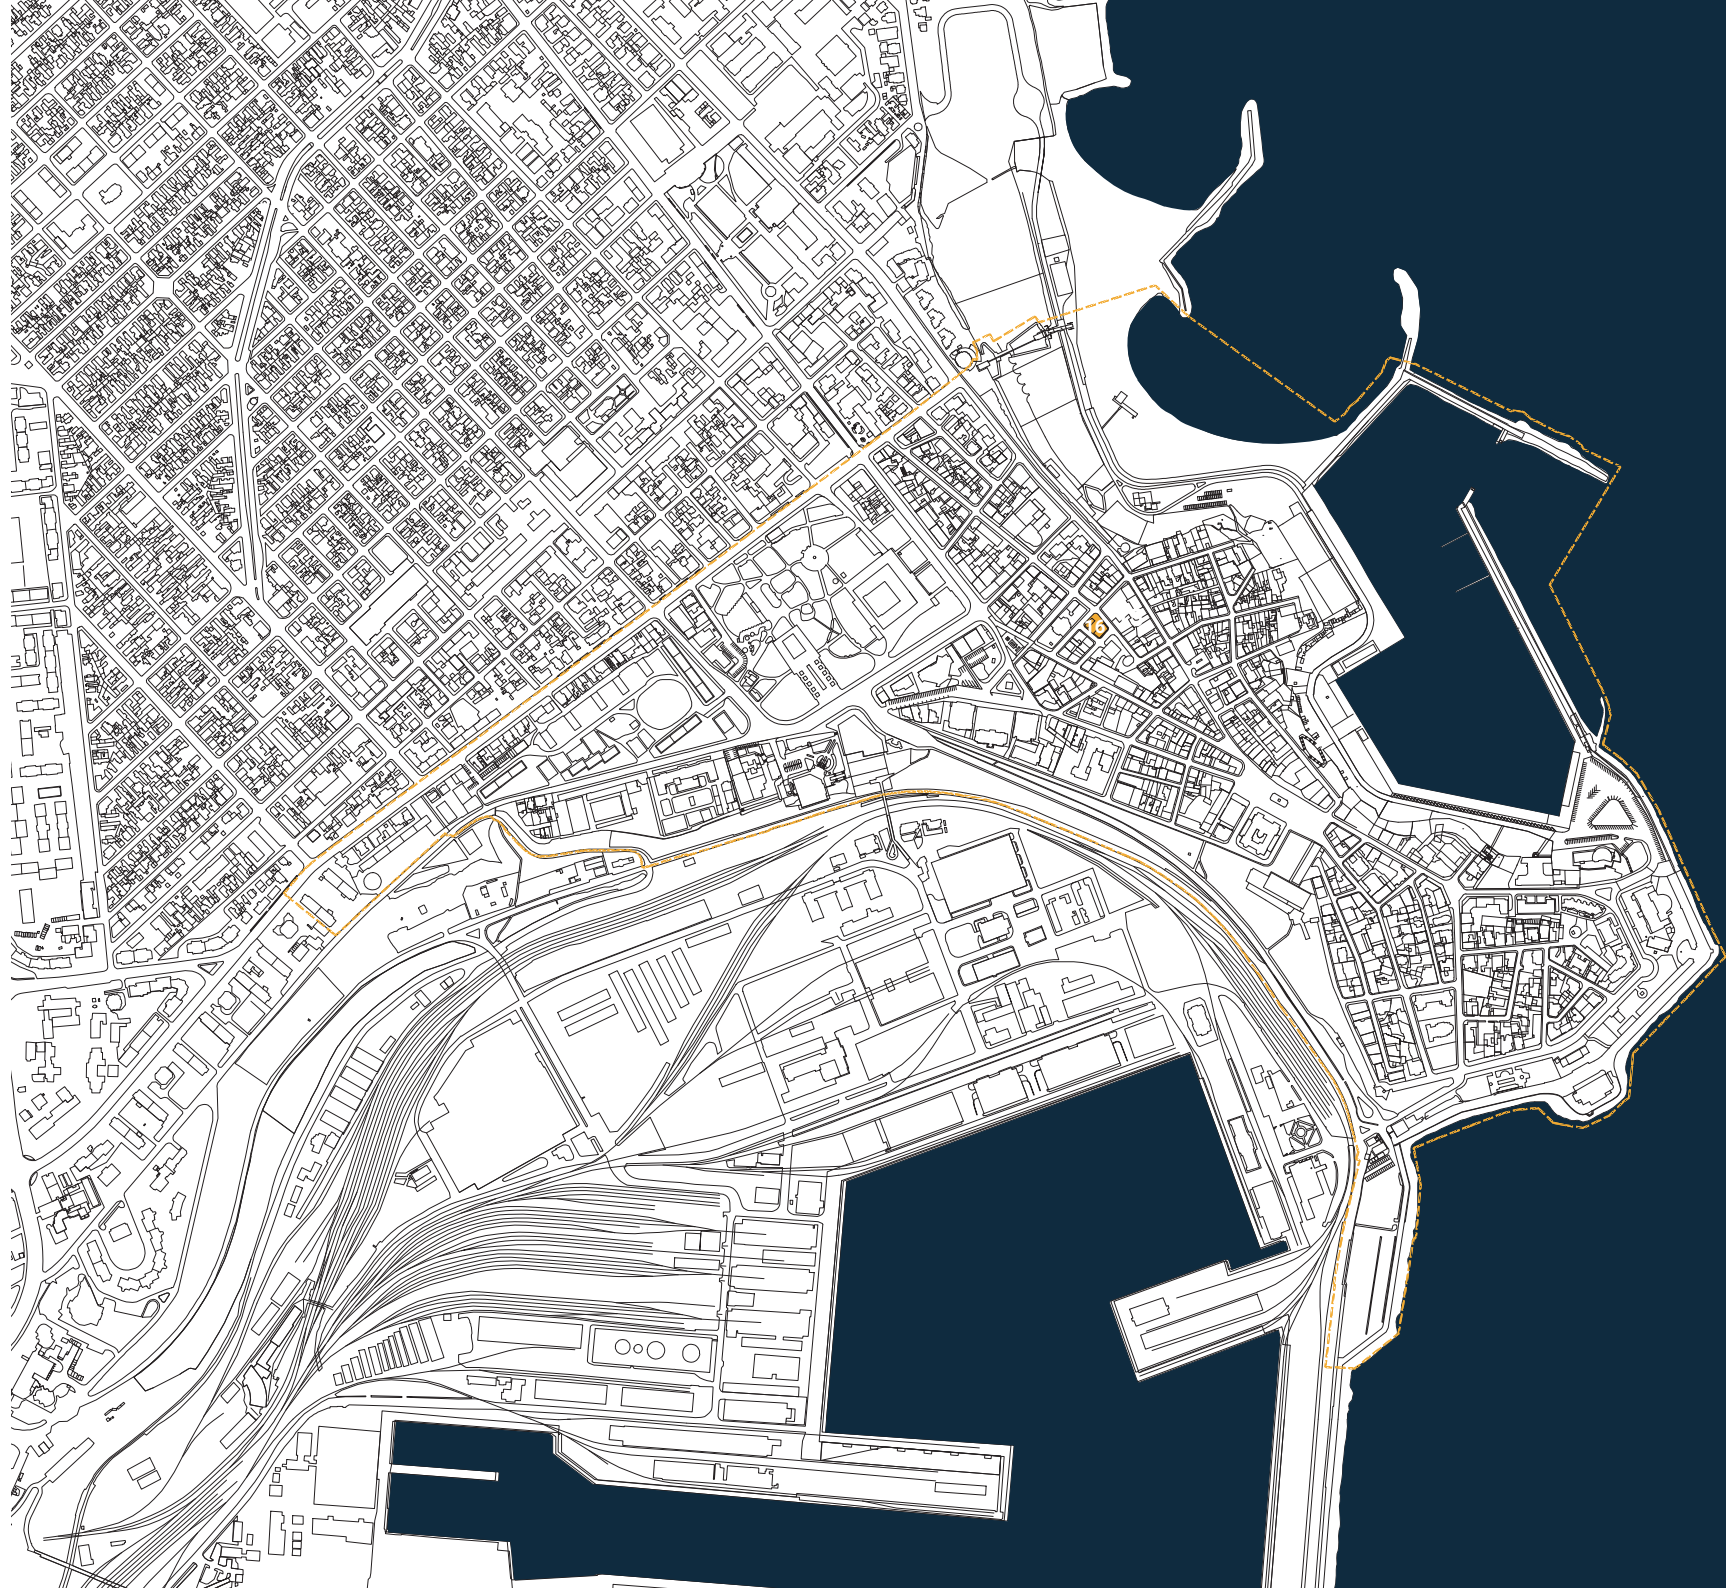
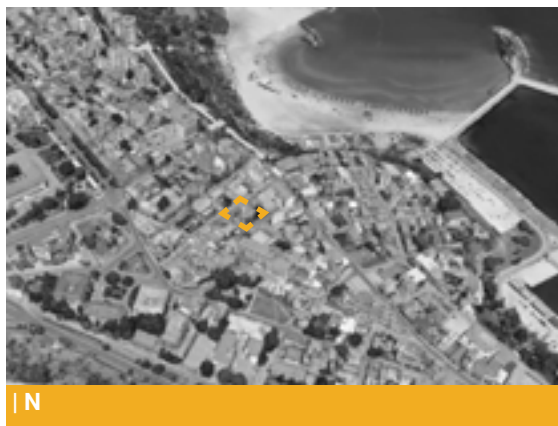
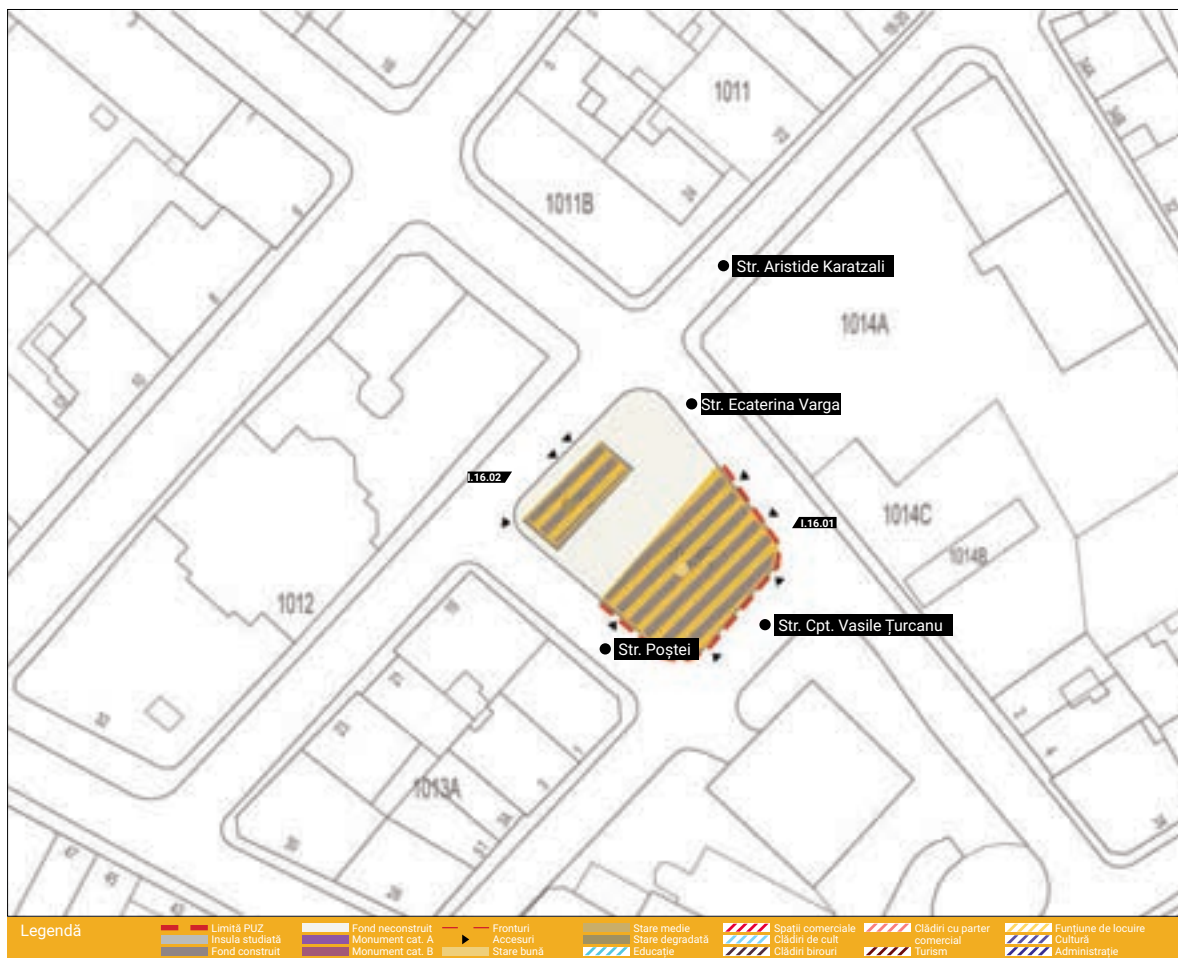
identificare
insulă

Insula studiată este delimitată la Nord-Vest de Str. Aristide Karatzali, la Nord-Est de Str. Ecaterina Varga, la Sud-Est de Str. Cpt. Vasile Țurcanu și la Sud-Vest de Str. Poștei.

Funcțiunea predominantă este locuirea, iar clădirile se află atât în stare bună, cât și de degradare avansată (Str. Aristide Karatzali). Clădirile dispun de acces direct din străzile ce delimitează subzona de studiu.

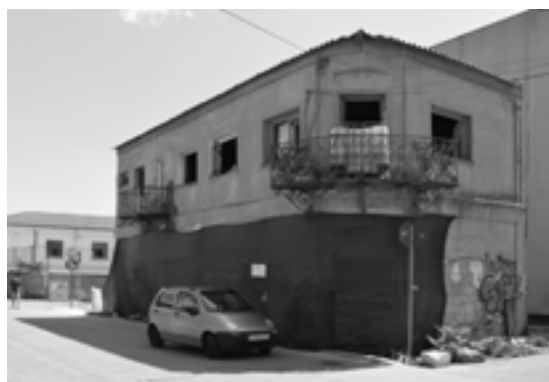
I.16.02

Documentație existentă:	-
Propuneri:	Posibil de modificat, cu păstrarea elementelor valoroase
Note:	Necesită reabilitare
