Analiza fondului construit

Zona peninsulară Constanța

Constanța
2019 / 05

Primăria
Constanța

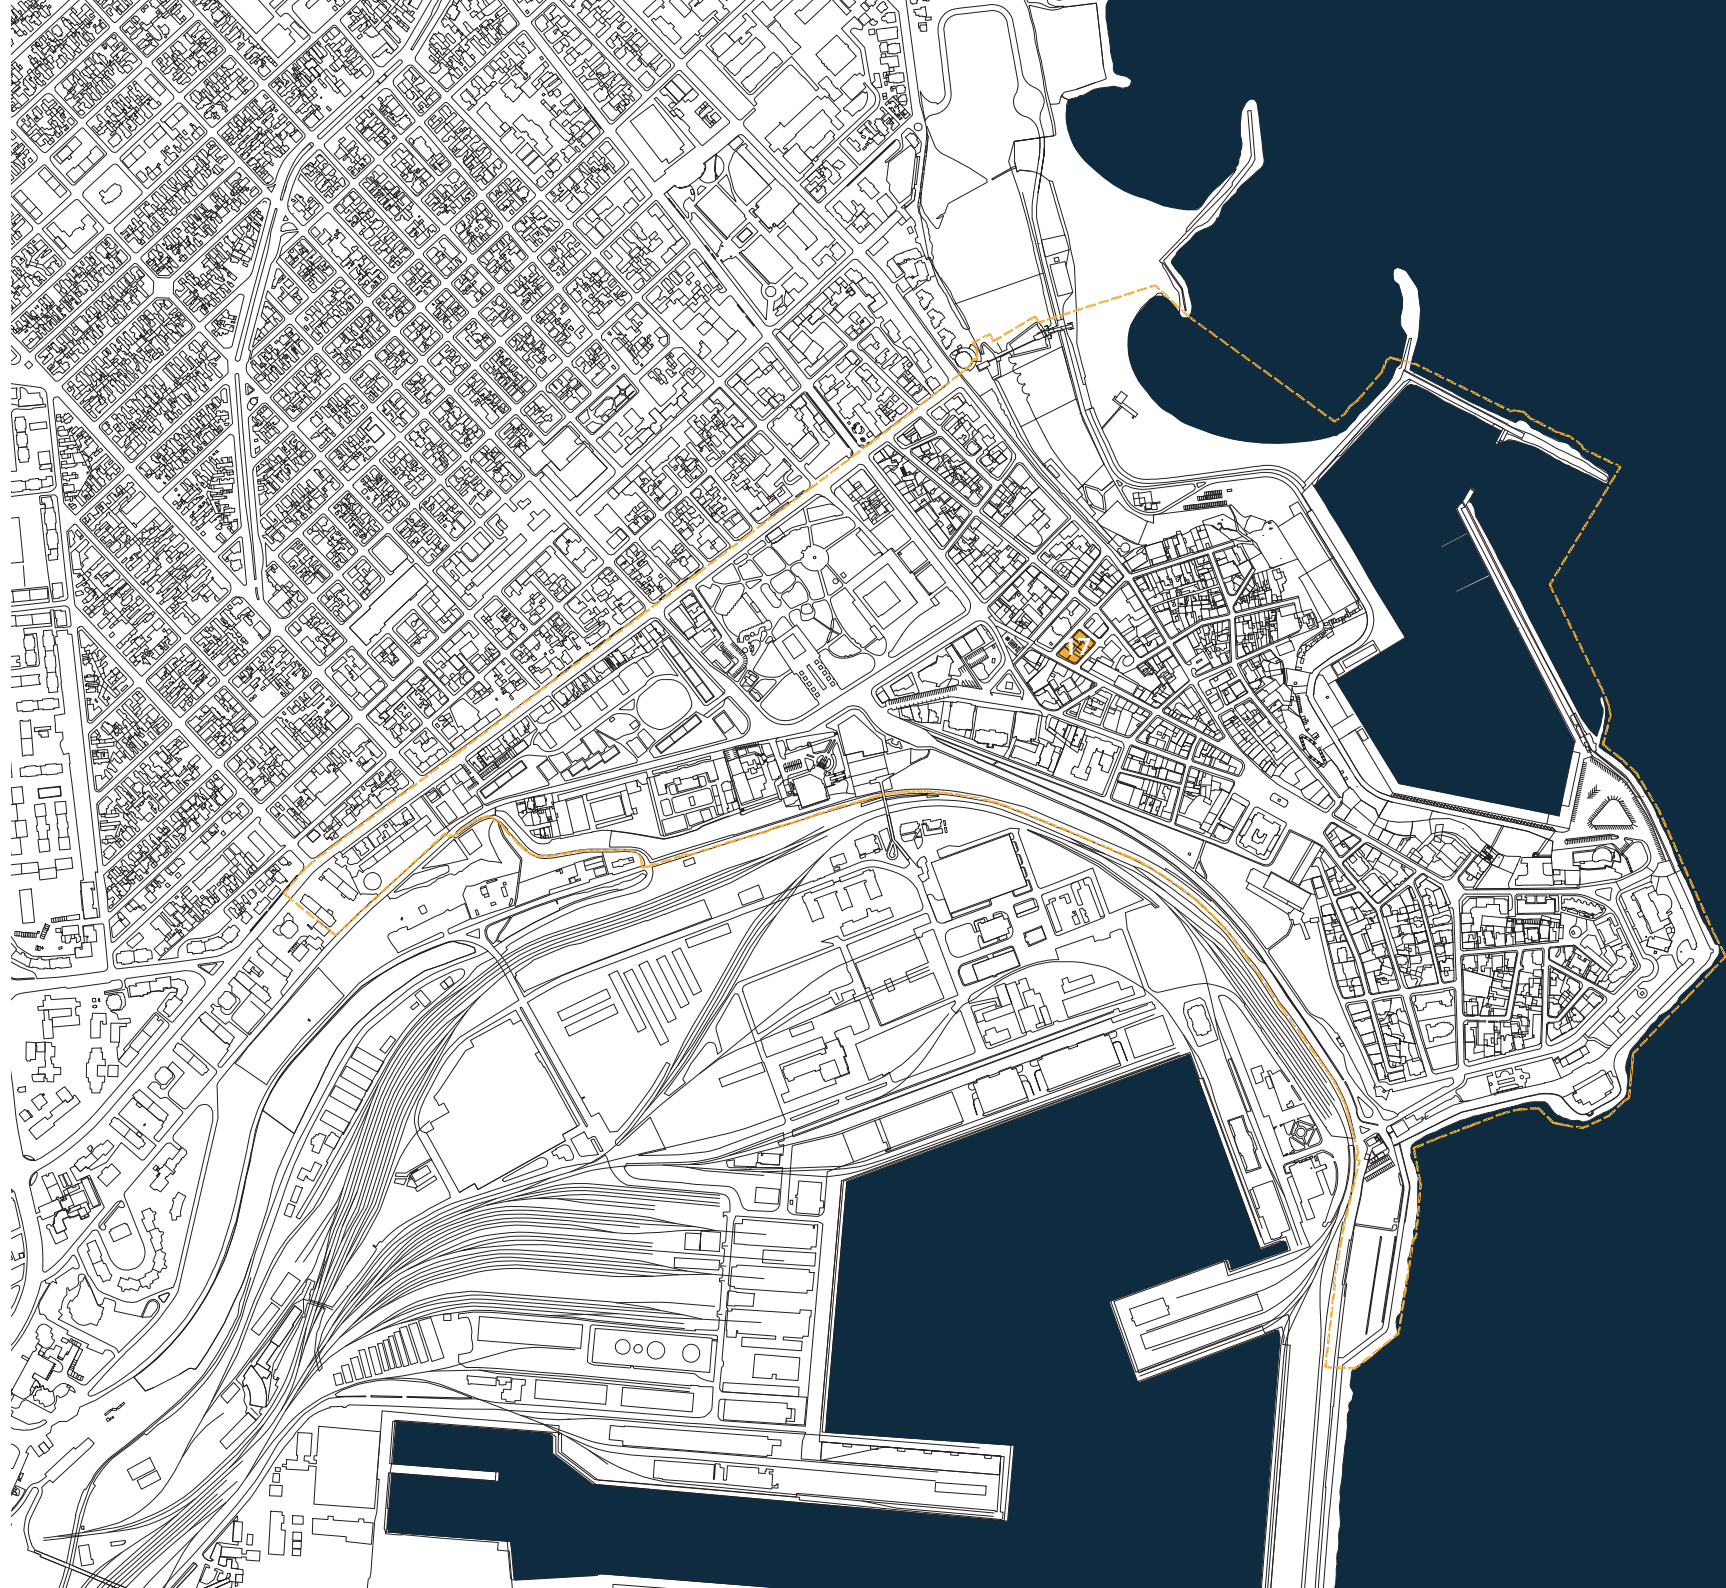
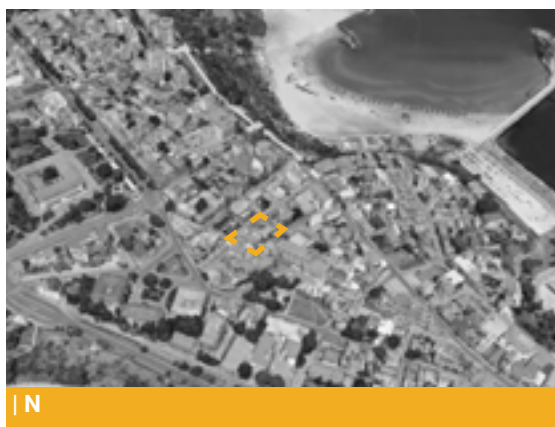
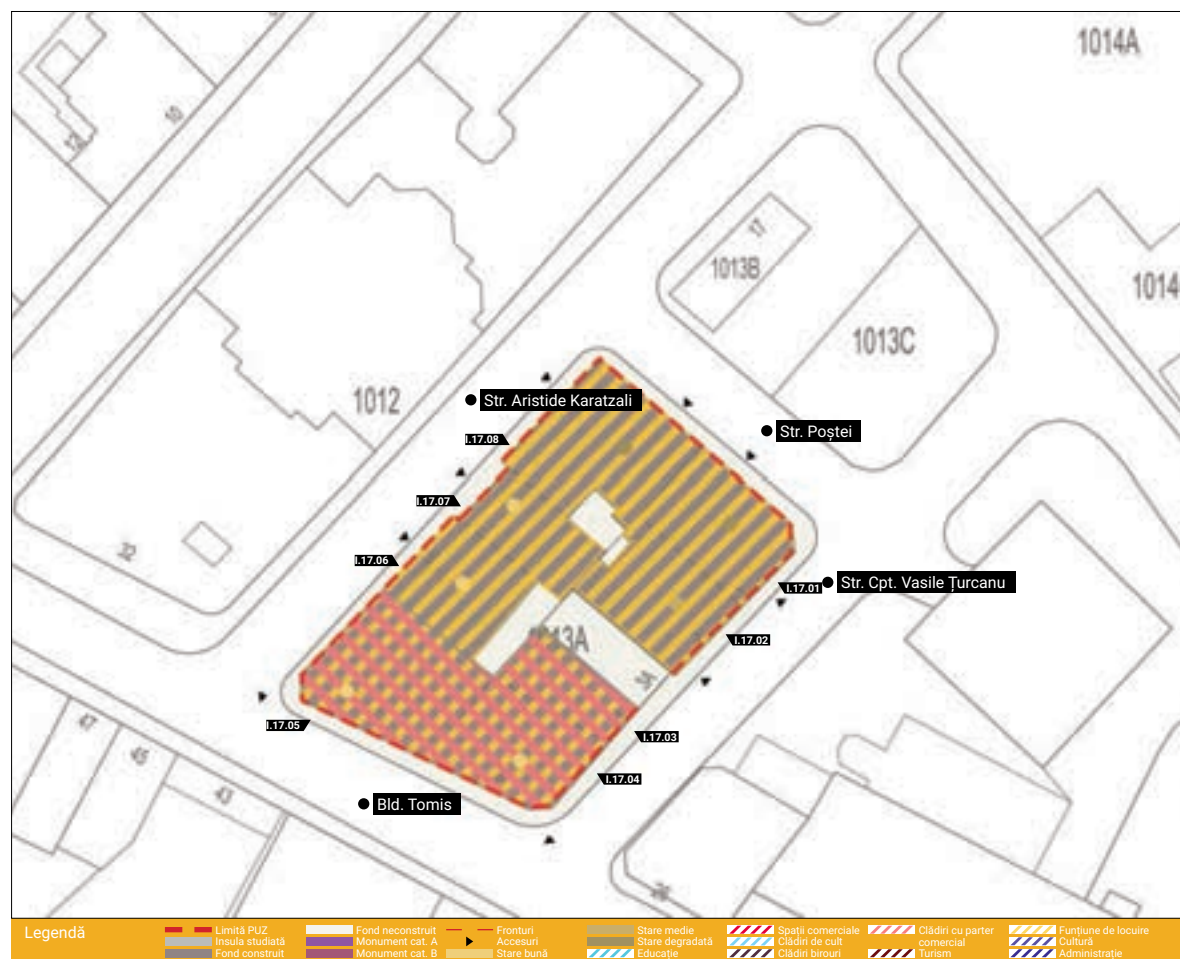
identificare
insulă

Insula studiată este delimitată la Nord-Vest de Str. Aristide Karatzali, la Nord-Est de Str. Poștei, la Sud-Est de Str. Cpt. Vasile Țurcanu și la Sud-Vest de Bld. Tomis.

Insula nu prezintă spații verzi, fiind caracterizată de o suprafață dens construită, funcțiunea predominantă fiind locuirea. Majoritatea clădirilor se află într-o stare bună și fiecare are acces direct din străzile ce delimitează subzona studiată.

Insula prezintă o coerență volumetrică dar funcțiunile comerciale au dezvoltat o imagine inconsecventă a fațadelor.

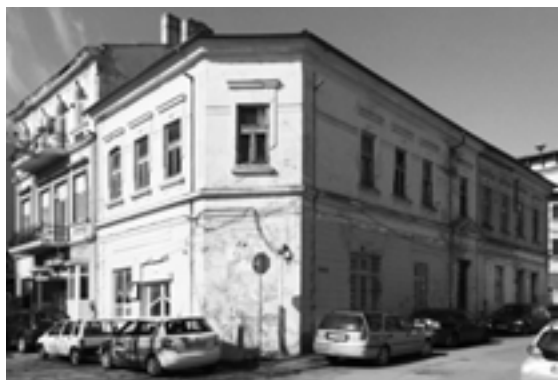
I.17.01

Adresă: Str. Poștei nr.2, colț cu str Cpt. Vasile Turcanu

Documentație existentă:	-
Propuneri:	Posibil de modificat, cu păstrarea elementelor valoroase
Note:	Necesită reabilitare

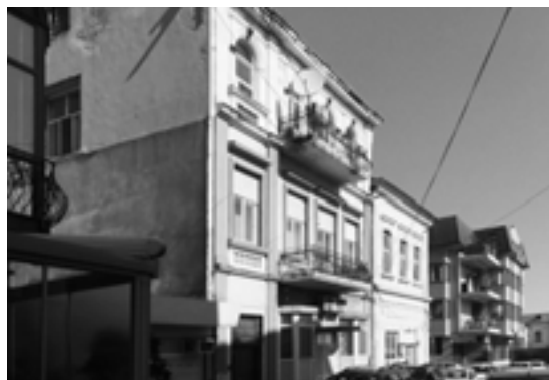
I.17.02

Adresă: Str. Căpitan Vasile Turcanu nr.3

Documentație existentă:	-
Propuneri:	Posibil de modificat, cu păstrarea elementelor valoroase
Note:	-

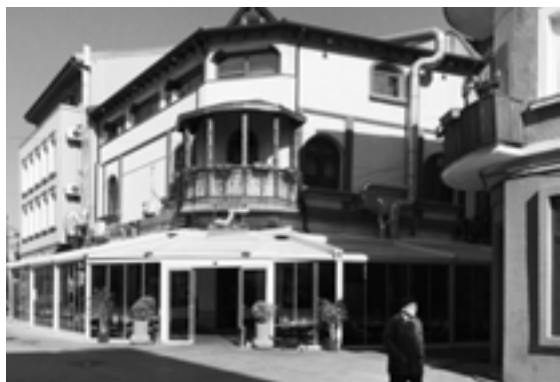
I.17.04

Adresă: Bld. Tomis nr.28, colț cu str. Vasile Turcanu

Documentație existentă:	-
Propuneri:	De păstrat ca atare
Note:	-

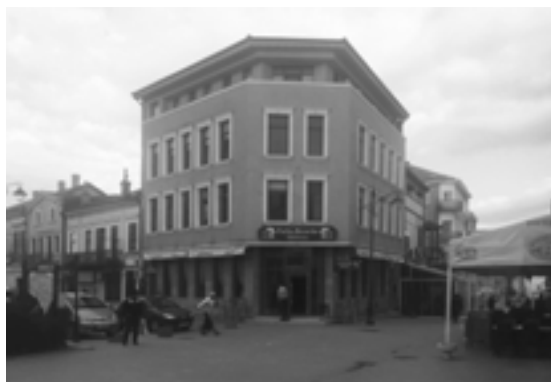
I.17.05

Adresă: Bld. Tomis nr.30, colț cu str. Aristide Karatzali

Documentație existentă:	-
Propuneri:	De păstrat ca atare
Note:	-

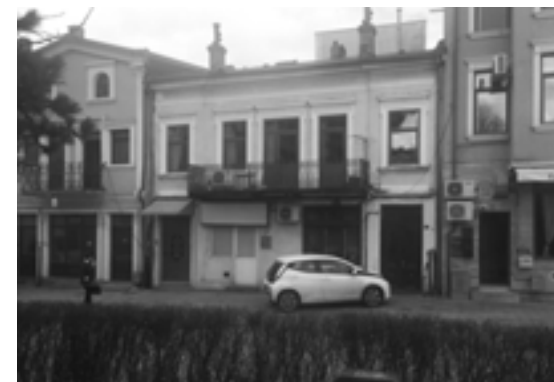
I.17.06

Adresă: Str. Aristide Karatzali nr.23

Documentație existentă:	-
Propuneri:	Posibil de modificat, cu păstrarea elementelor valoroase
Note:	Necesită reabilitare

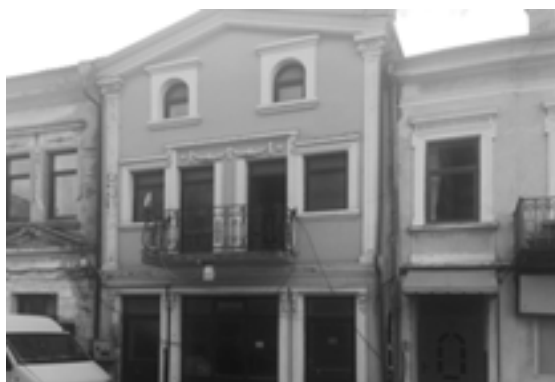
I.17.07

Adresă: Str. Aristide Karatzali nr.21

Documentație existentă:	-
Propuneri:	De păstrat ca atare
Note:	-

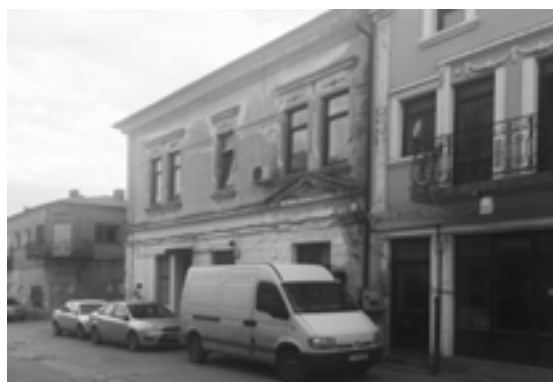
I.17.08

Adresă: Str. Aristide Karatzali nr.19, colț cu str. Poștei

Documentație existentă:	-
Propuneri:	Posibil de modificat, cu păstrarea elementelor valoroase
Note:	Necesită reabilitare

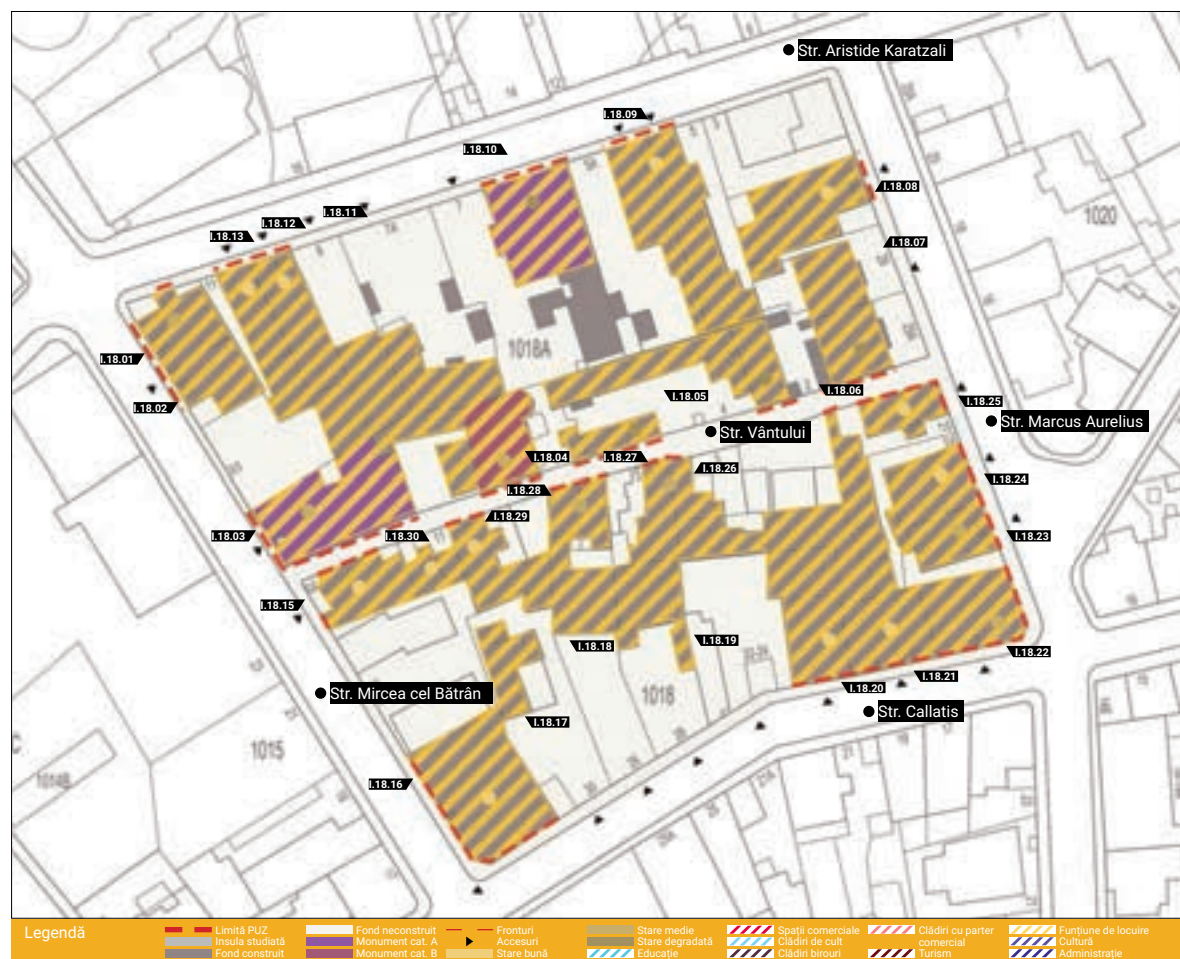
identificare
insulă

Insula studiată este delimitată la Nord-Vest de Str. Aristide Karatzali, la Nord-Est de Str. Marcus Aurelius, la Sud-Est de Str. Calatis și la Sud-Vest de Str. Mircea cel Bătrân.

Funcțiunea predominantă este locuirea iar starea fizică a clădirilor este predominant bună. Au fost identificate două monumente istorice în stare medie, și un monument în stare de degradare. Accesurile se fac direct din străzile ce delimitează subzona studiată. Particularitatea acestei insule este redată de Str. Vântului, ce împarte insula în două subzone.

Această insulă, spre deosebire de fragmentele urbane apropiate ei, se remarcă printr-o locuire dinamică și constantă. Uniformitatea relativă a depins în principal de această caracteristică.

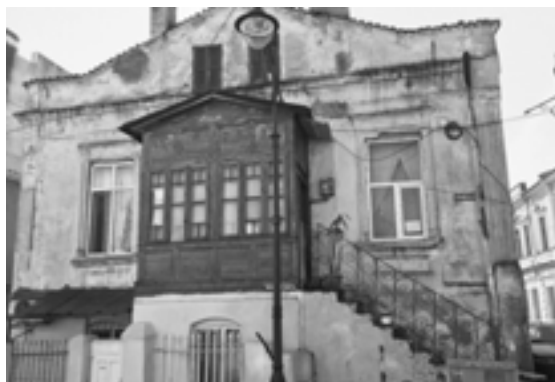
I.18.01

Adresă: Str. Mircea cel Bătrân, nr. 35A

Documentație existentă:	-
Propuneri:	Posibil de modificat, cu păstrarea elementelor valoroase
Note:	Necesită reabilitare

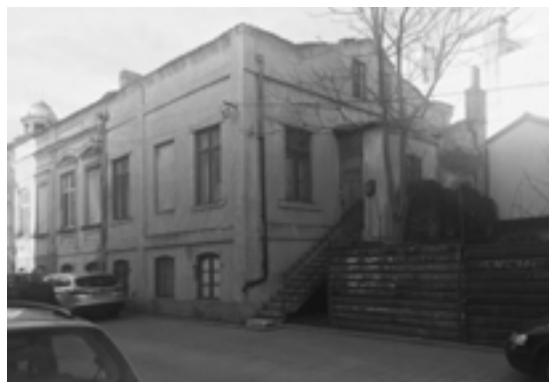
I.18.02

Adresă: Str. Mircea cel Bătrân, nr. 34A

Documentație existentă:	-
Propuneri:	Posibil de modificat, cu păstrarea elementelor valoroase
Note:	Necesită reabilitare

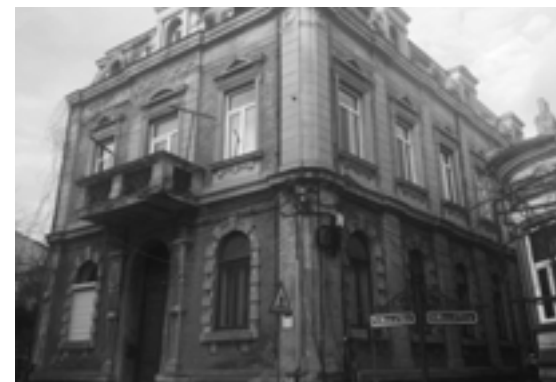
I.18.03

Adresă: Str. Mircea cel Bătrân nr.30

Documentație existentă:	Nu există documentație de restaurare
Propuneri:	De păstrat ca atare
Note:	Necesită restaurare

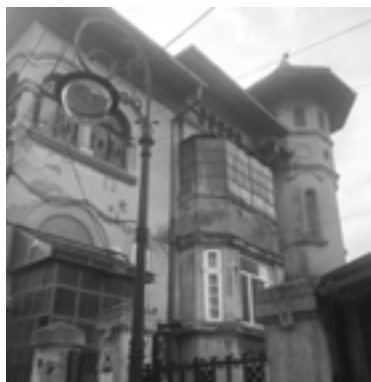
I.18.04

Adresă: Str. Vântului nr.6

Documentație existentă: Nu există documentație de restaurare
Propuneri: De păstrat ca atare
Note: Necesită consolidare și restaurare

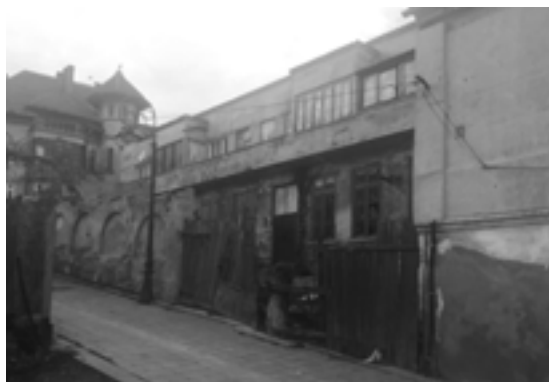
I.18.05

Adresă: Str. Vântului nr.4

Documentație existentă: -
Propuneri: Posibil de modificat, cu păstrarea elementelor valoroase
Note: Necesită reabilitare

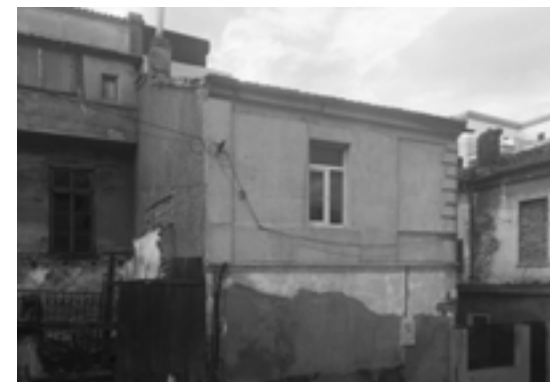
I.18.06

Adresă: Str. Vântului nr.2

Documentație existentă: -
Propuneri: Posibil de modificat, cu păstrarea elementelor valoroase
Note: Necesită reabilitare

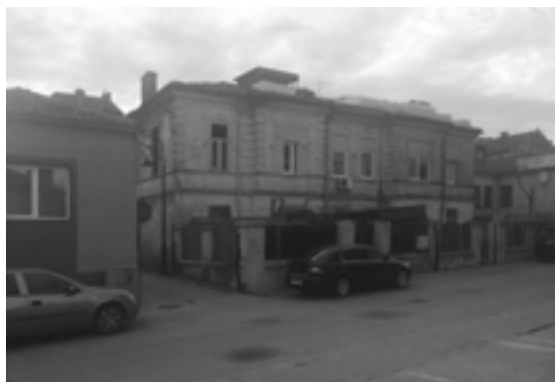
I.18.07

Adresă: Str. Vântului nr.29, 29A

Documentație existentă:	-
Propuneri:	Posibil de modificat, cu păstrarea elementelor valoroase
Note:	Necesită reabilitare

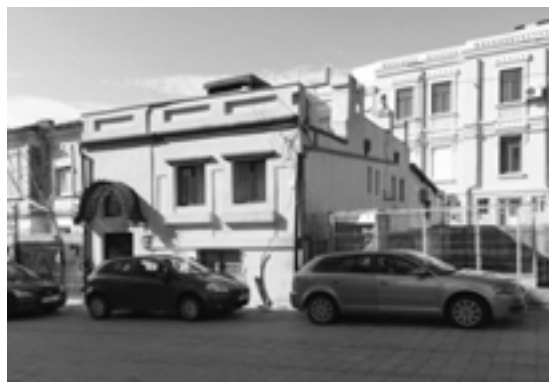
I.18.08

Adresă: Str. Marcus Aurelius nr.31-33

Documentație existentă:	-
Propuneri:	De păstrat ca atare
Note:	-

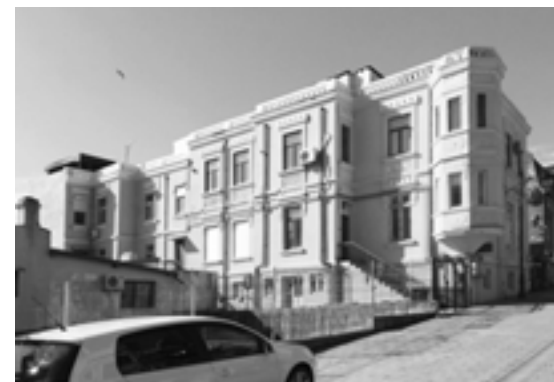
I.18.09

Adresă: Str. Aristide Karatzali nr. 5, 5A

Documentație existentă:	-
Propuneri:	De păstrat ca atare
Note:	-

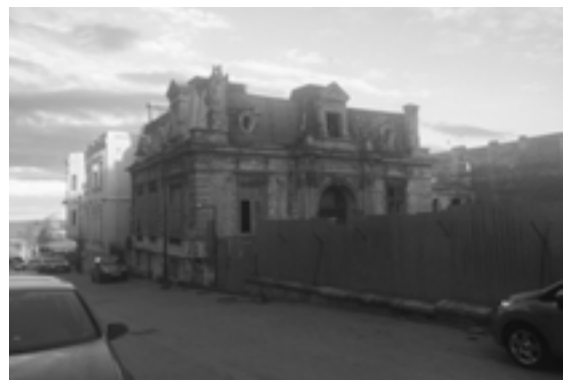
I.18.10

Adresă: Str. Aristide Karatzali nr.7

Documentație existentă: Are proiect de restaurare aprobat
Propuneri: De păstrat ca atare
Note: Urmează a fi restaurată

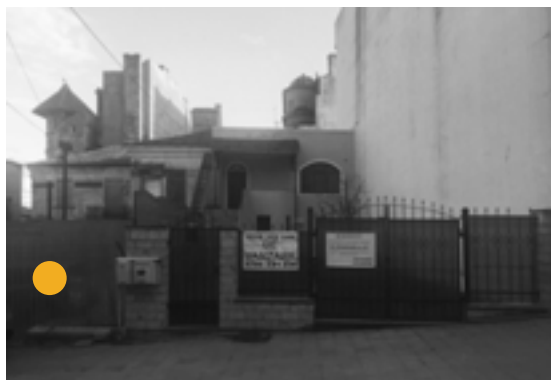
I.18.11

Adresă: Str. Aristide Karatzali nr.7A

Documentație existentă: -
Propuneri: Posibil de modificat cu păstrarea elementelor valoroase
Note: Necesită reabilitare

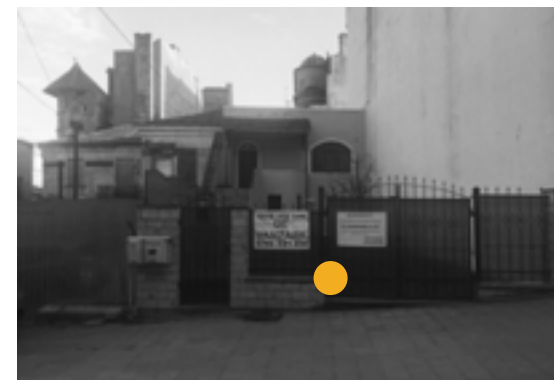
I.18.12

Adresă: Str. Aristide Karatzali nr.9

Documentație existentă: -
Propuneri: De păstrat ca atare
Note: -

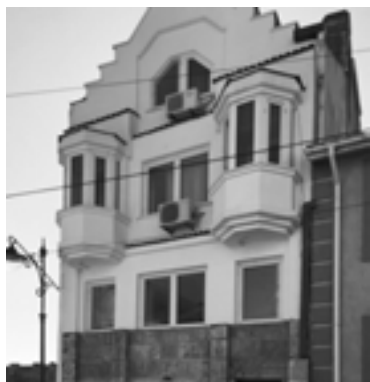
I.18.13

Adresă: Str. Aristide Karatzali nr.11

Documentație existentă:	-
Propuneri:	De păstrat ca atare
Note:	-

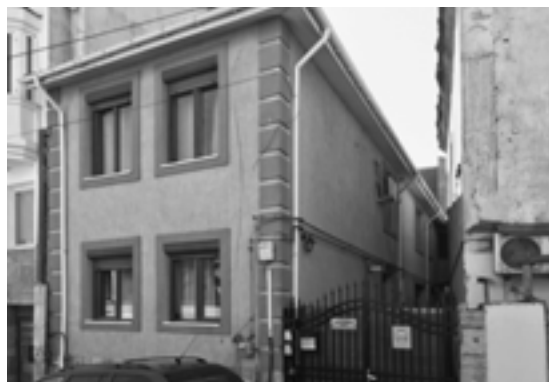
I.18.14

Adresă: Str. Aristide Karatzali nr.11A

Documentație existentă:	-
Propuneri:	De păstrat ca atare
Note:	-

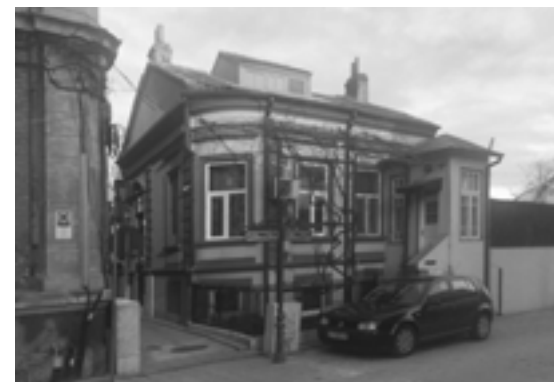
I.18.15

Adresă: Str. Mircea cel Bătrân nr.28

Documentație existentă:	-
Propuneri:	De păstrat ca atare
Note:	-

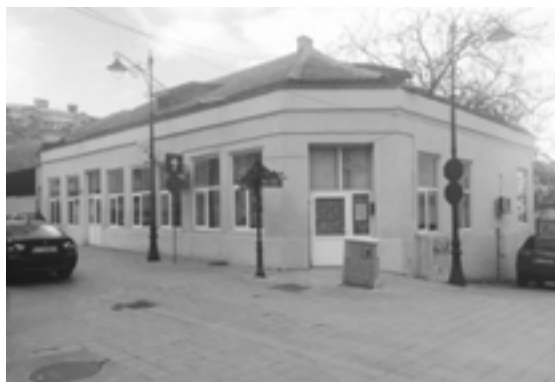
I.18.16

Adresă: Str. Mircea cel Bătrân nr. 20A

Documentație existentă:	-
Propuneri:	De păstrat ca atare
Note:	-

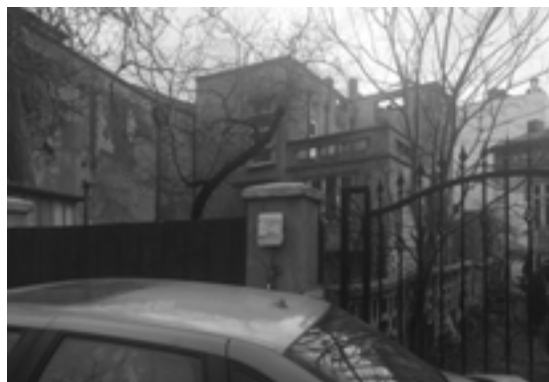
I.18.17

Adresă: Str. Calatis nr.30

Documentație existentă:	-
Propuneri:	Posibil de modificat cu păstrarea elementelor valoroase
Note:	Necesită reabilitare

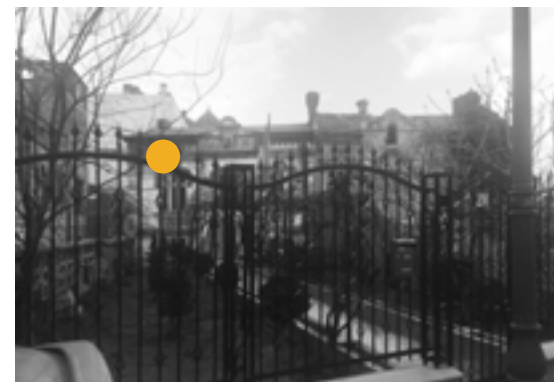
I.18.18

Adresă: Str. Calatis nr.28

Documentație existentă:	-
Propuneri:	De păstrat ca atare
Note:	-

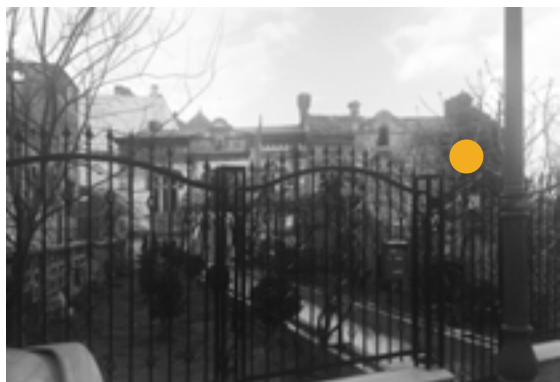
I.18.19

Adresă: Str. Calatis nr.26

Documentație existentă: -
Propuneri: Posibil de modificat cu păstrarea elementelor valoroase
Note: Necesită reabilitare

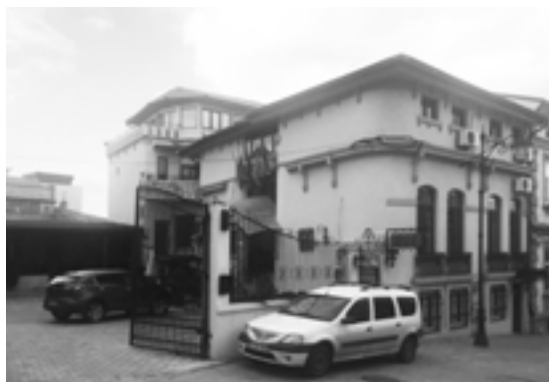
I.18.20

Adresă: Str. Calatis nr.22-24

Documentație existentă: -
Propuneri: De păstrat ca atare
Note: -

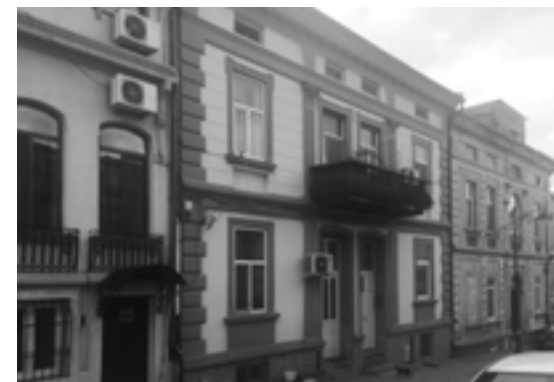
I.18.21

Adresă: Str. Calatis nr.20, 20A

Documentație existentă: -
Propuneri: De păstrat ca atare
Note: -

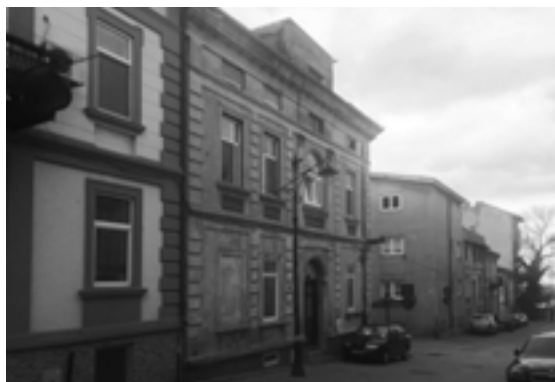
I.18.22

Adresă: Str. Calatis nr.18

Documentație existentă:	-
Propuneri:	Posibil de modificat cu păstrarea elementelor valoroase
Note:	Necesită reabilitare

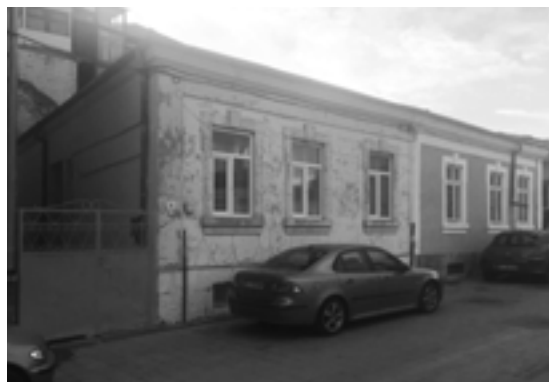
I.18.23

Adresă: Str. Marcus Aurelius nr.25A

Documentație existentă:	-
Propuneri:	Posibil de modificat cu păstrarea elementelor valoroase
Note:	Necesită reabilitare

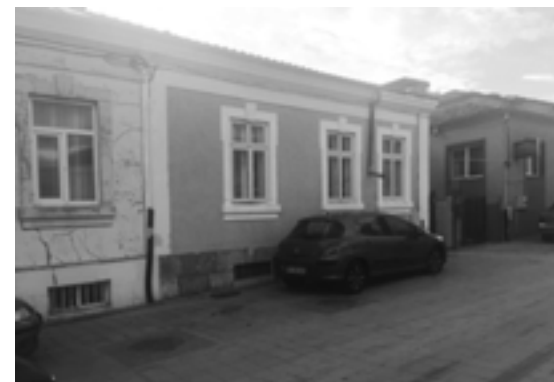
I.18.24

Adresă: Str. Marcus Aurelius nr.25

Documentație existentă:	-
Propuneri:	De păstrat ca atare
Note:	-

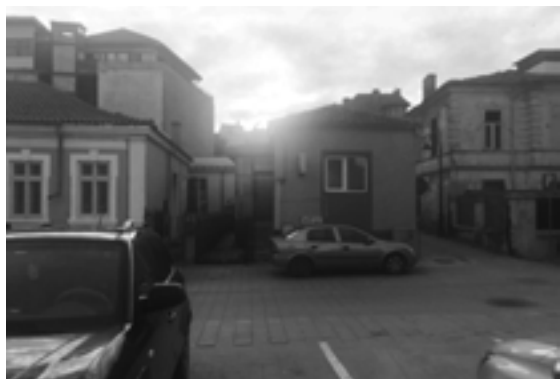
I.18.25

Adresă: Str. Marcus Aurelius nr.27

Documentație existentă:	-
Propuneri:	De păstrat ca atare
Note:	-

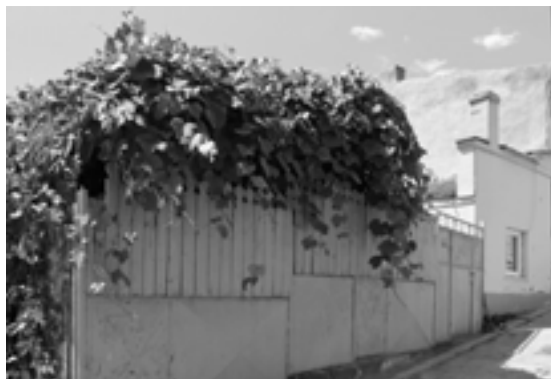
I.18.26

Adresă: Str. Vântului nr.3

Documentație existentă:	-
Propuneri:	Posibil de modificat cu păstrarea elementelor valoroase
Note:	Necesită reabilitare

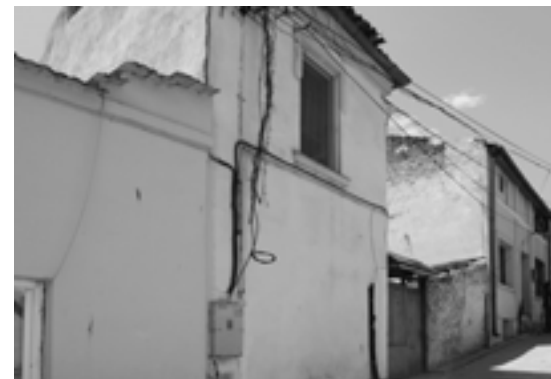
I.18.27

Adresă: Str. Vântului nr.7

Documentație existentă:	-
Propuneri:	De păstrat ca atare
Note:	-

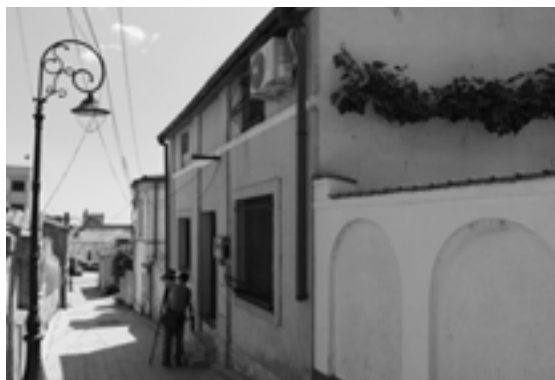
I.18.28

Adresă: Str. Vântului nr.7

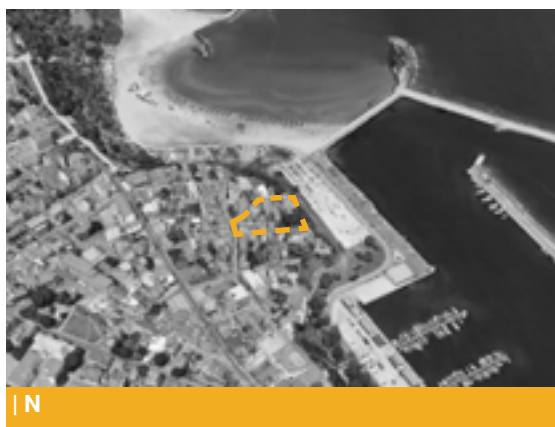
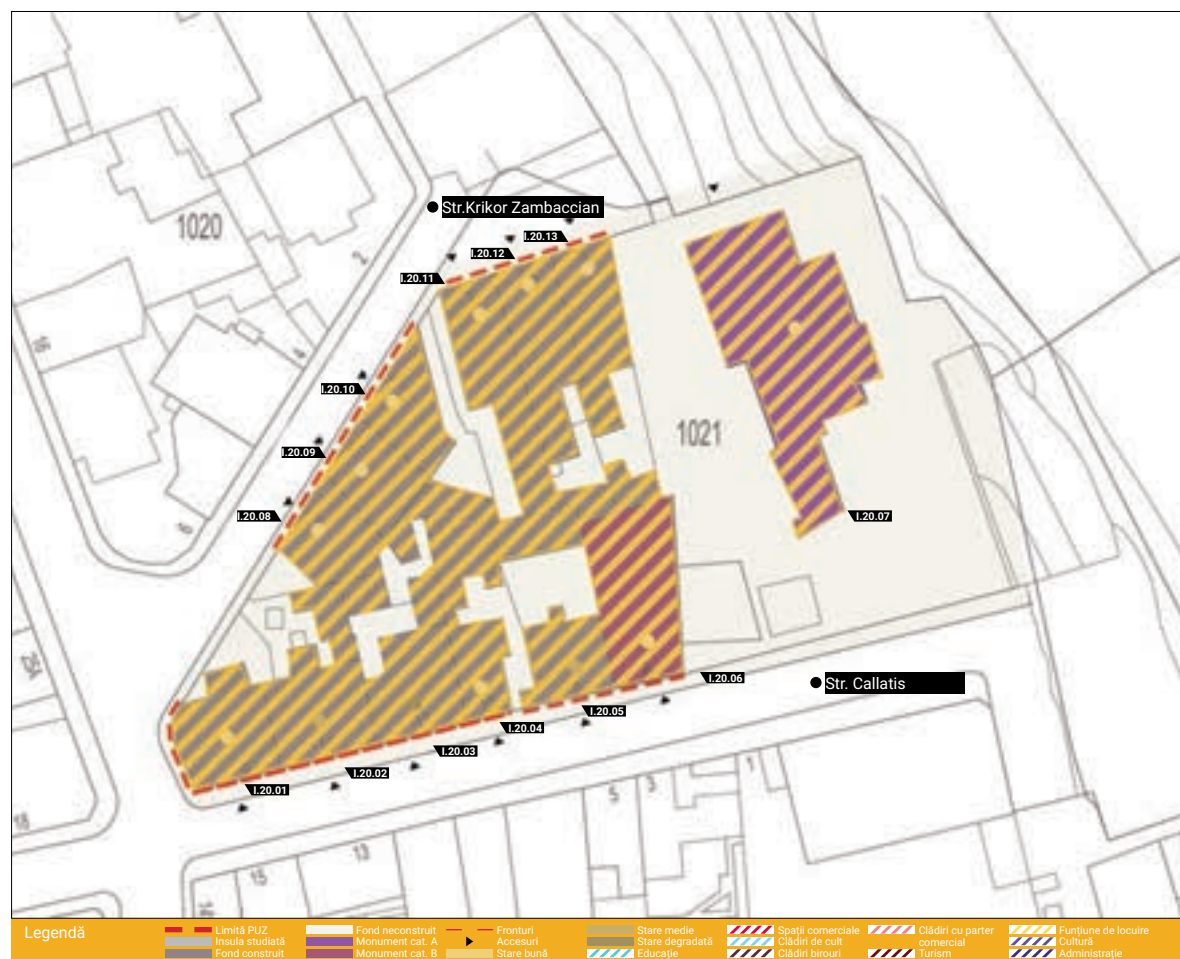
Insula este caracterizată de funcțiunea de locuire. Majoritatea clădirilor se află într-o stare fizică bună și au acces direct din străzile ce delimitează subzona studiată. Spațiile verzi s-au dezvoltat spontan în limitele parcelelor. În plus, s-au identificat două monumente istorice de categoria A, respectiv categorie B, care se află într-o stare fizică medie.

Un obiectiv important al orașului este Palatul Șuțu, arh. Grigore Cerchez. Acest obiect este greu perceput la nivelul fondului construit al insulei respective.

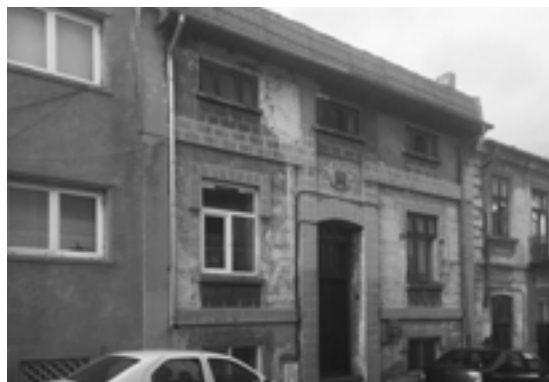
I.20.02

Documentație existentă:	-
Propuneri:	Posibil de modificat cu păstrarea elementelor valoroase
Note:	Necesită reabilitare

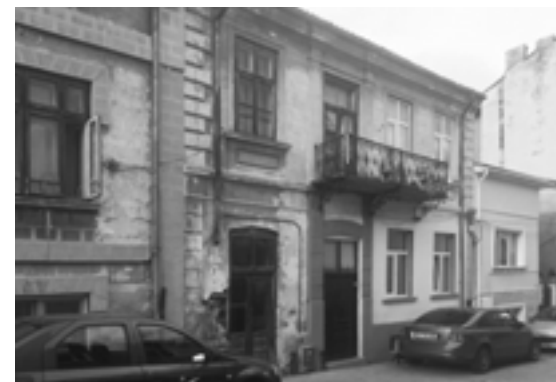
I.20.03

Documentație existentă:	-
Propuneri:	Posibil de modificat cu păstrarea elementelor valoroase
Note:	Necesită reabilitare

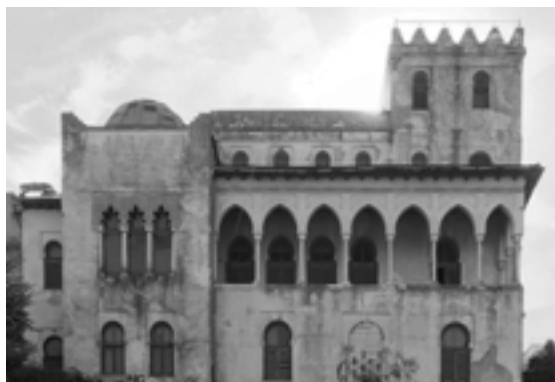
I.20.07

Documentație existentă: Are studiu istoric, dar nu și documentație DALI
Propuneri: De păstrat ca atare
Note: Necesită restaurare

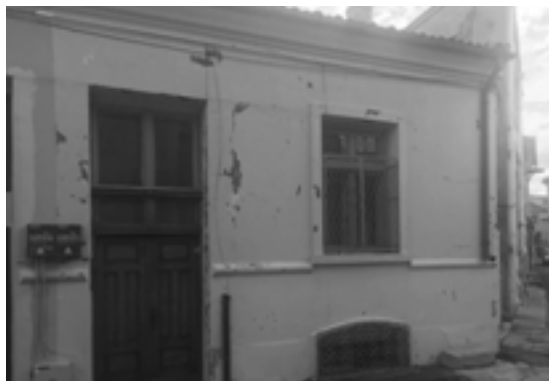
I.20.11

Note: Necesită reabilitare

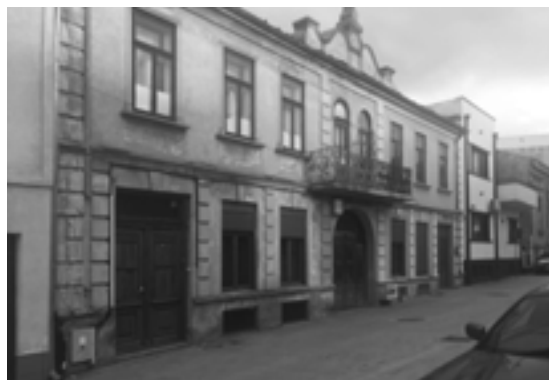
I.21.02

Documentație existentă:	-
Propuneri:	Posibil de modificat cu păstrarea elementelor valoroase
Note:	Necesită reabilitare

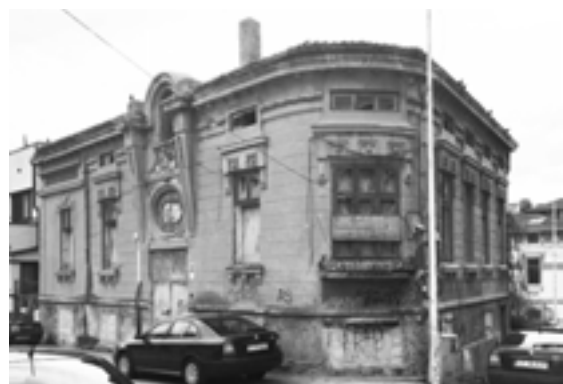
I.21.04

Documentație existentă: Nu are documentație de restaurare
Propuneri: De păstrat ca atare
Note: Necesită restaurare

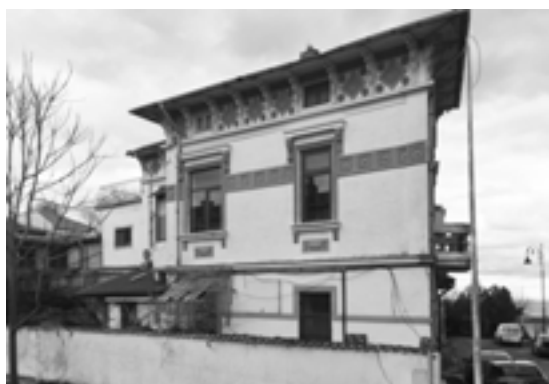
I.21.05

Documentație existentă: Nu are documentație de restaurare
Propuneri: De păstrat ca atare
Note: Necesită restaurare

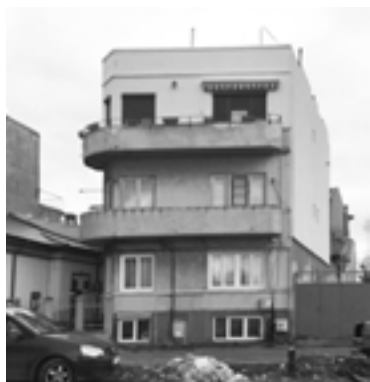
I.21.07

Documentație existentă:	-
Propuneri:	Posibil de modificat cu păstrarea elementelor valoroase
Note:	Necesită reabilitare

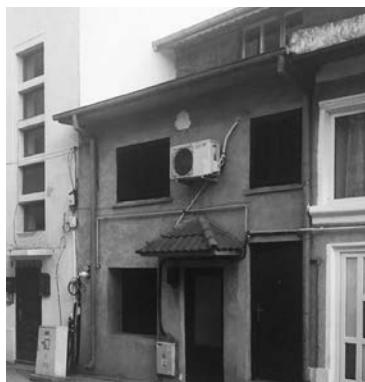
I.21.11

Documentație existentă: -
Propuneri: Posibil de modificat cu păstrarea elementelor valoroase
Note: Necesită reabilitare

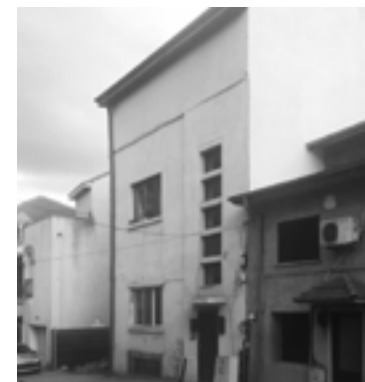
I.21.12

Documentație existentă: -
Propuneri: Posibil de modificat cu păstrarea elementelor valoroase
Note: Necesită reabilitare

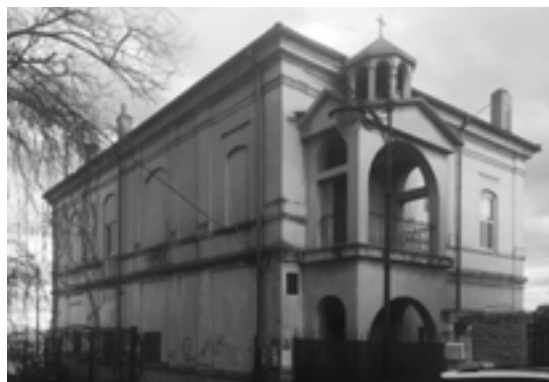
I.21.14

Documentație existentă:	Nu are documentație de restaurare
Propuneri:	De păstrat ca atare
Note:	Necesită restaurare

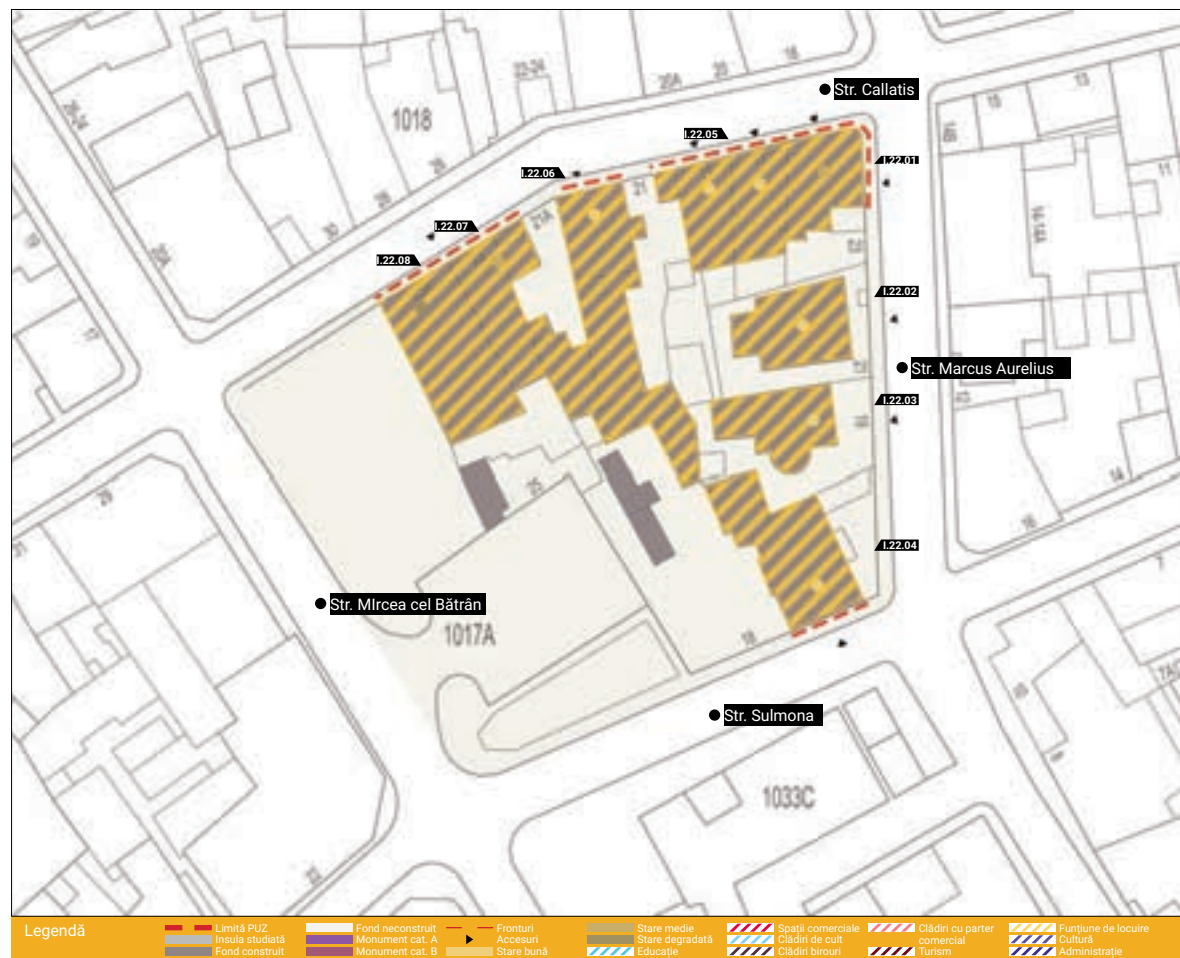
Insula prezintă o singură funcțiune, cea de locuire. Clădirile se află majoritatea într-o stare bună și au acces direct din străzile ce delimitează subzona studiată. Din punct de vedere al spațiilor verzi, acestea sunt prezente în partea de Vest a insulei și nu prezintă amenajări.

În acest caz țesutul urban prezintă o disfuncție la nivelul ocupării suprafeței. Sunt prezente terenuri libere și o parcare dezvoltată spontan ce contrazic regulile densității locale.

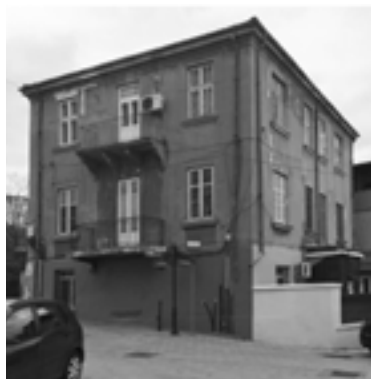
I.22.04

Documentație existentă: -
Propuneri: Posibil de modificat cu păstrarea elementelor valoroase
Note: Necesită reabilitare

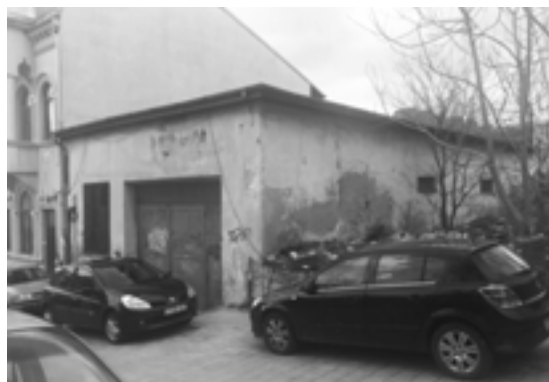
I.22.08

Documentație existentă:	-
Propuneri:	Posibil de înlocuit
Note:	-

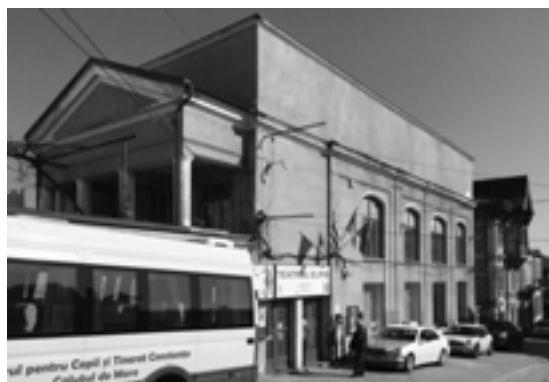
I.23.02

Documentație existentă: Nu are documentație de restaurare
Propuneri: De păstrat ca atare
Note: Necesită consolidare

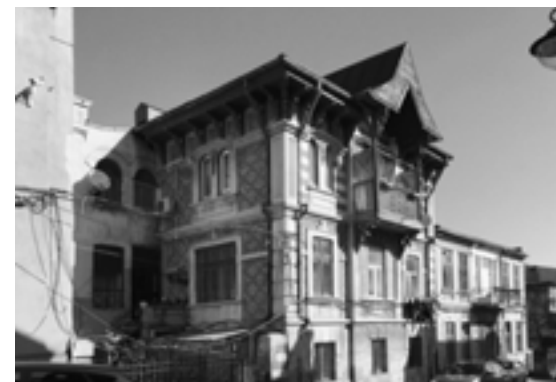
I.23.03

Documentație existentă: -
Propuneri: Posibil de modificat cu păstrarea elementelor valoroase
Note: Necesită reabilitare

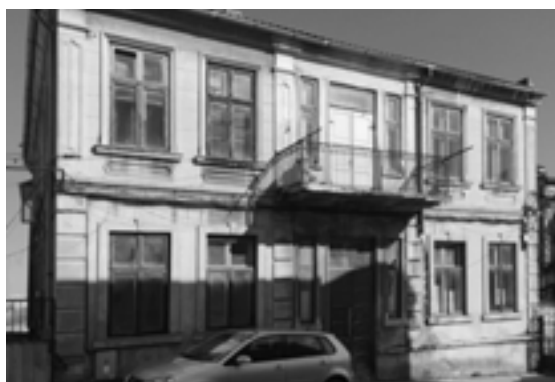
Adresă: Str. Aristide Karatzali nr.12

Documentație existentă:	-
Propuneri:	Posibil de modificat cu păstrarea elementelor valoroase
Note:	Necesită reabilitare

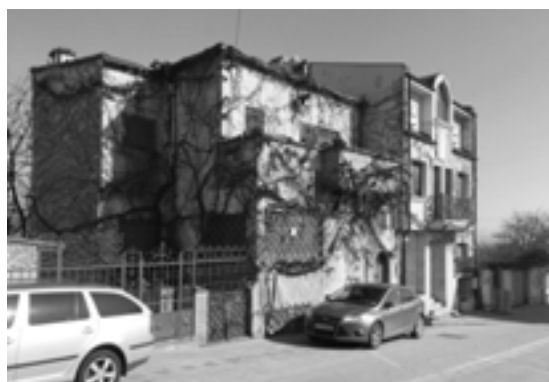
Adresă: Str. Aristide Karatzali nr.8-10

Documentație existentă:	-
Propuneri:	Posibil de modificat cu păstrarea elementelor valoroase
Note:	Necesită reabilitare

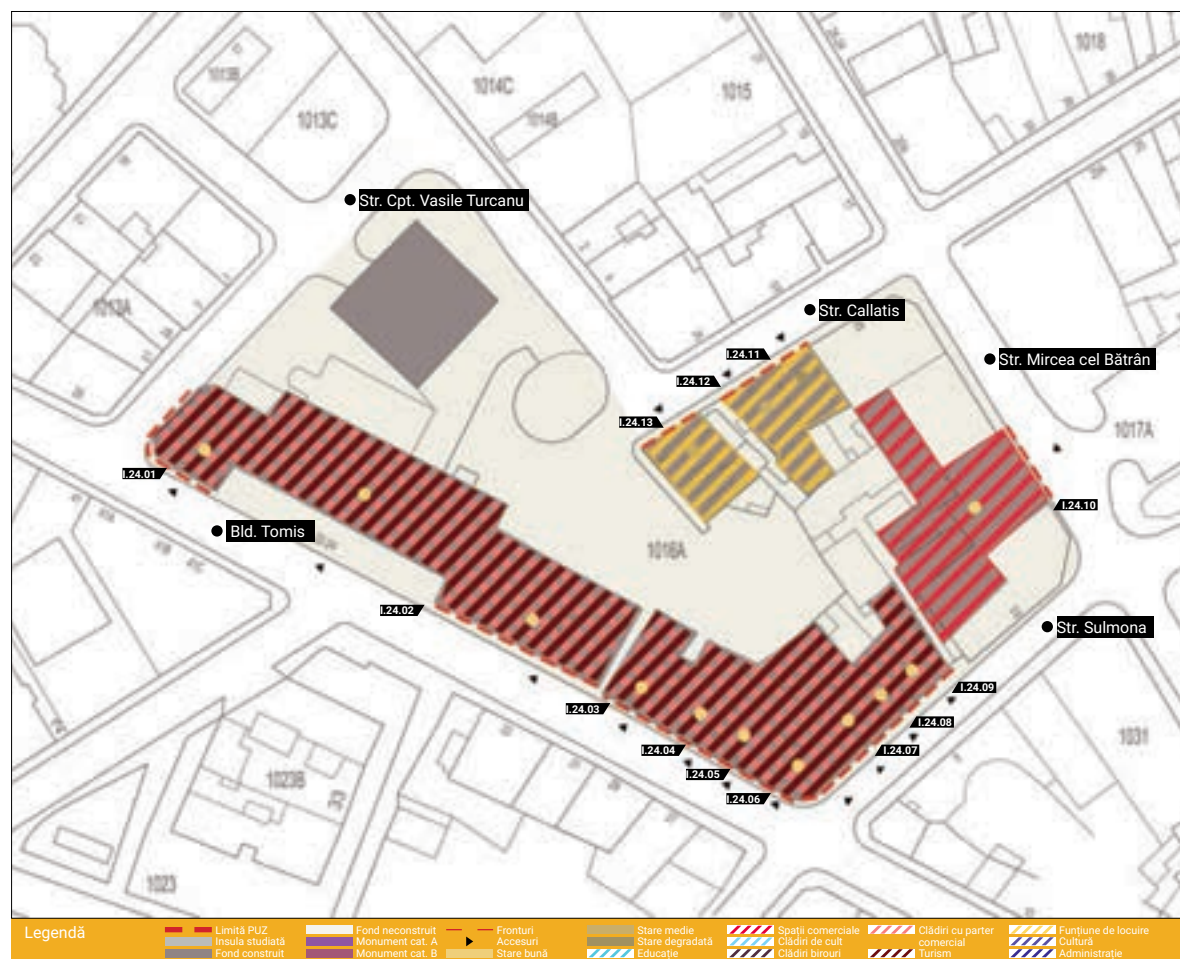
Subzona studiată se caracterizează prin clădiri cu funcțiunea de turism, comerț și servicii. Spațiul verde prezent este tipul vegetației spontane iar starea fizică a clădirilor este degradată.

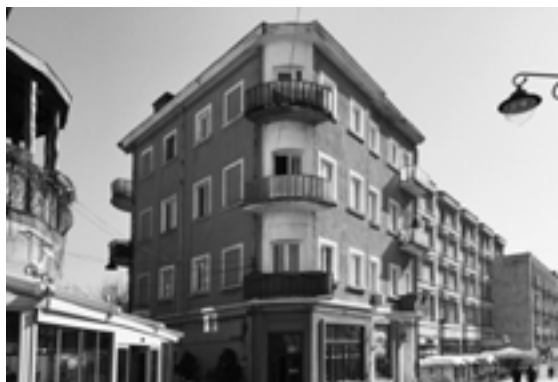
I.24.01

Documentație existentă:	-
Propuneri:	Posibil de modificat cu păstrarea elementelor valoroase
Note:	Necesită reabilitare

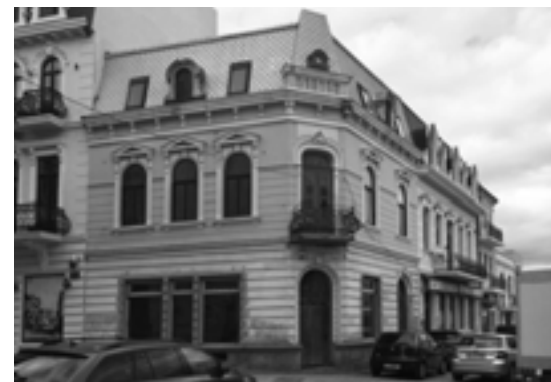
I.24.06

Documentație existentă: -
Propuneri: Posibil de modificat cu păstrarea elementelor valoroase
Note: Necesită reabilitare

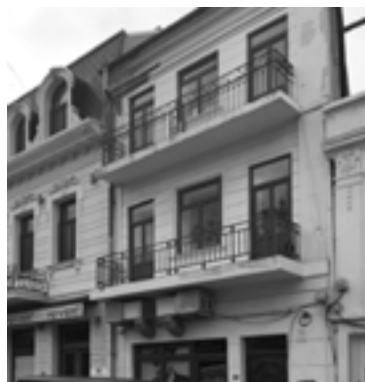
I.24.08

Documentație existentă:	-
Propuneri:	Posibil de modificat cu păstrarea elementelor valoroase
Note:	Necesită reabilitare

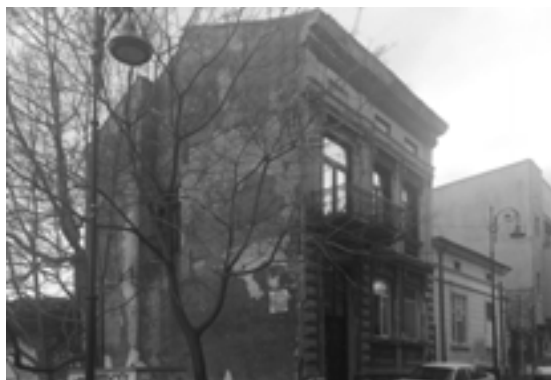
I.24.11

Documentație existentă: -
Propuneri: Posibil de modificat cu păstrarea elementelor valoroase
Note: Necesită reabilitare
