Analiza fondului construit

Zona peninsulară Constanța

Constanța
2019 / 05

Primăria
Constanța

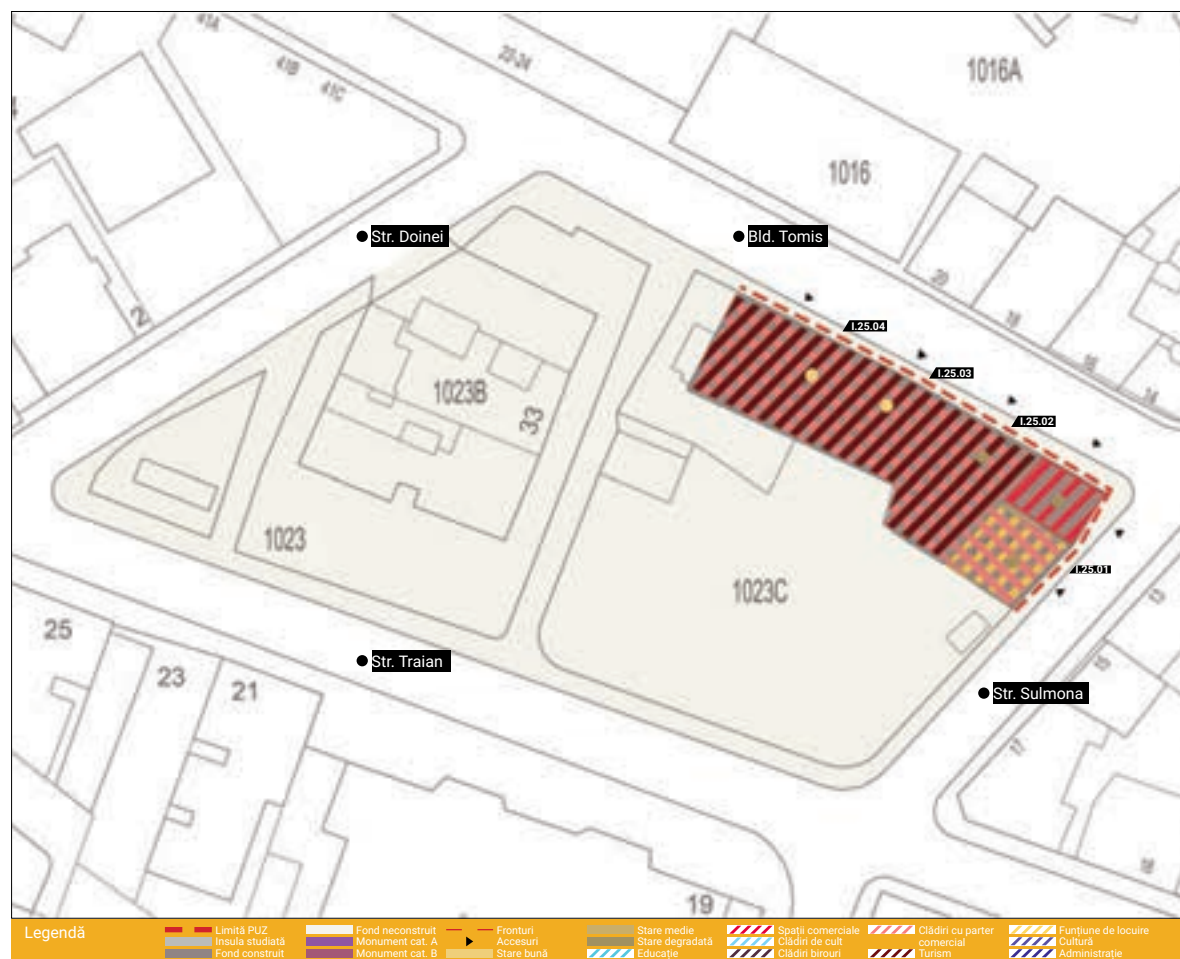
Subzona studiată se caracterizează prin clădiri cu funcțiunea de comerț și servicii. Starea clădirilor este de degradare avansată iar spațiul verde prezent este tipul vegetației spontane sau neîntreținut.

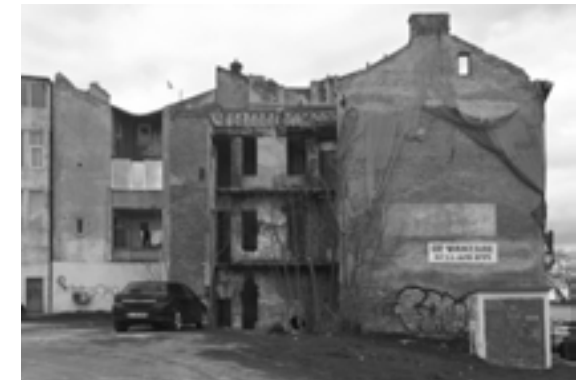
I.25.01

Documentație existentă: -
Propuneri: Posibil de modificat cu păstrarea elementelor valoroase
Note: Necesită reabilitare

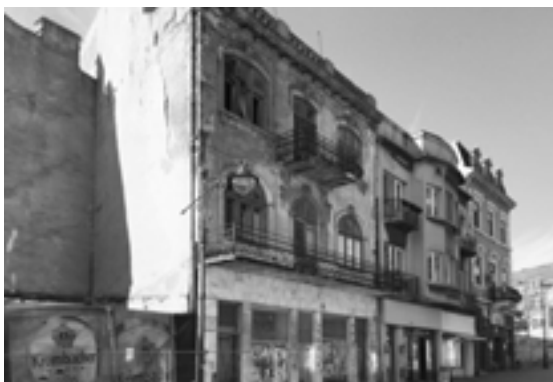
I.25.02

Documentație existentă:	-
Propuneri:	Posibil de modificat cu păstrarea elementelor valoroase
Note:	Necesită reabilitare

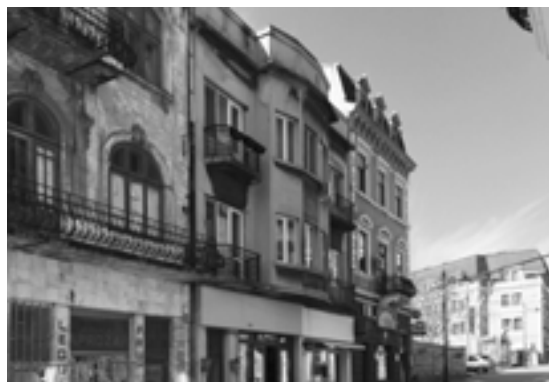
I.25.03

Documentație existentă:	-
Propuneri:	Posibil de modificat cu păstrarea elementelor valoroase
Note:	Necesită reabilitare

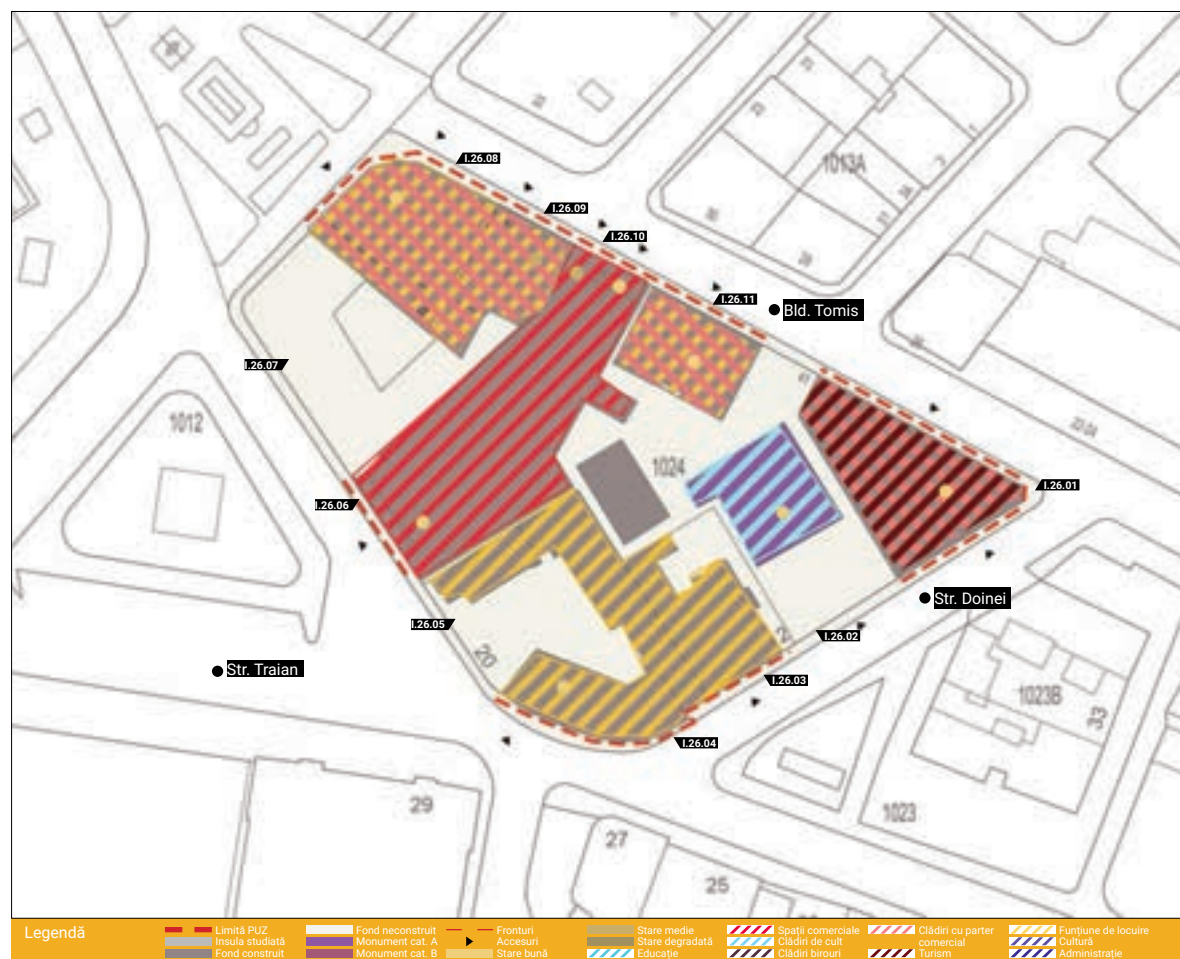
Subzona studiată se caracterizează prin clădiri cu funcțiunea de locuire, comerț și servicii. Starea clădirilor este în general medie iar spațiul verde prezent este tipul vegetației spontane. În cadrul insulei este prezent un monument de categoria A - Geamia Hunchiar.

Insula cuprinde clădiri cu o calitate arhitecturală reală, dar presiunea comercială asupra zonei a parazitat stilistic imaginea generală.

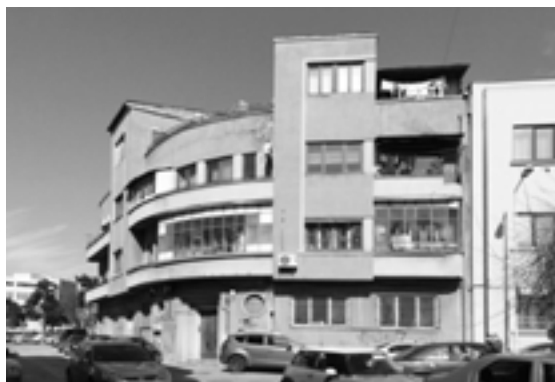
I.26.04

Documentație existentă:	-
Propuneri:	Posibil de modificat cu păstrarea elementelor valoroase
Note:	Necesită reabilitare

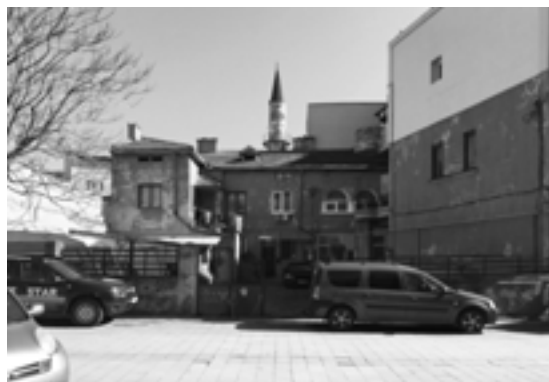
I.26.05

Documentație existentă:	-
Propuneri:	Posibil de modificat cu păstrarea elementelor valoroase
Note:	Necesită reabilitare

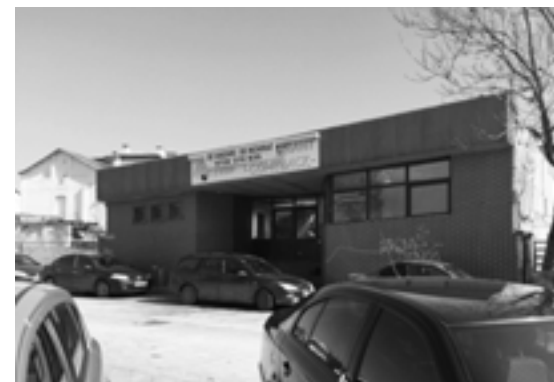
I.26.06

Documentație existentă:	-
Propuneri:	Posibil de modificat cu păstrarea elementelor valoroase
Note:	Necesită reabilitare

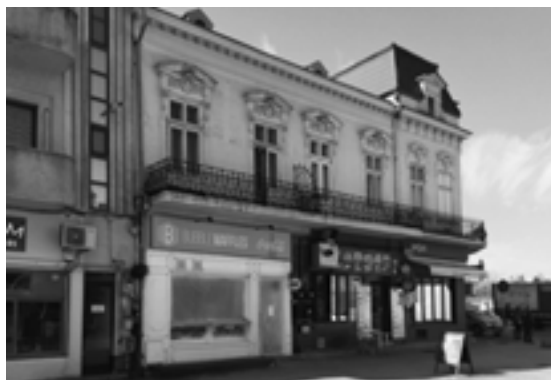
I.26.08

Documentație existentă:	-
Propuneri:	Posibil de modificat cu păstrarea elementelor valoroase
Note:	Necesită reabilitare

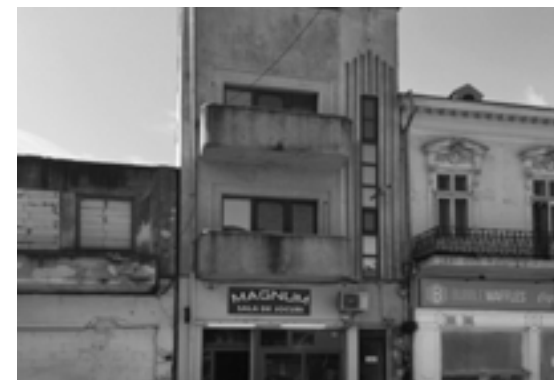
I.26.09

Documentație existentă:	-
Propuneri:	Posibil de modificat cu păstrarea elementelor valoroase
Note:	Necesită reabilitare

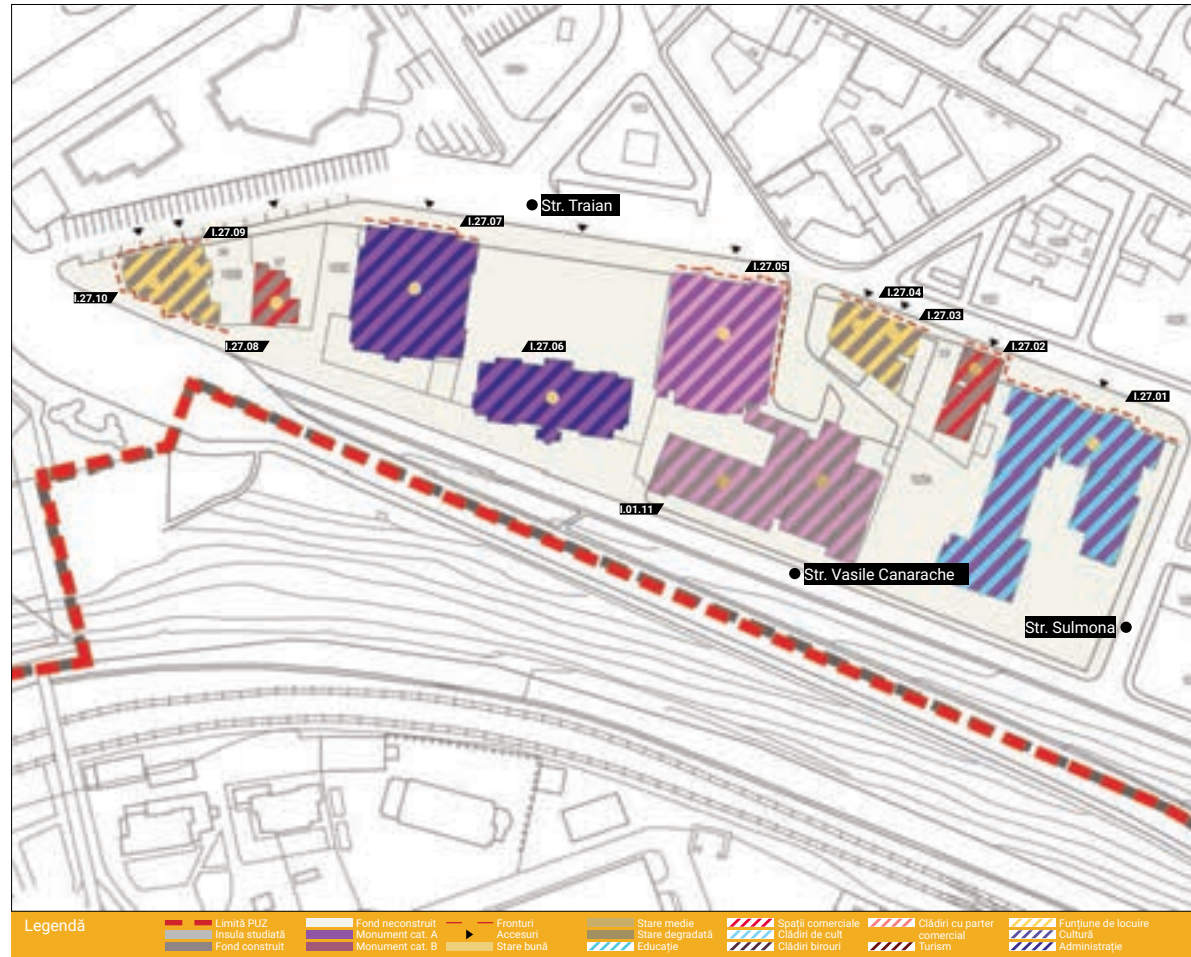
Insula este caracterizată de clădiri cu regim maxim de înălțime D+P+3E, iar ca funcțiuni predominante se regăsesc serviciile administrative și construcțiile cu destinație specială. Din punct de vedere al spațiilor verzi, subzona studiată prezintă vegetație spontană în interiorul curților aferente construcțiilor. În plus, importanța insulei este determinată de monumentele istorice de categorie A identificate în subzona de studiu.

Clădirile prezente în zonă reprezintă imaginea instituțională a orașului, și totuși țesutul prezintă elemente de degradare avansată și o lipsă de conectivitate la spațiul public.

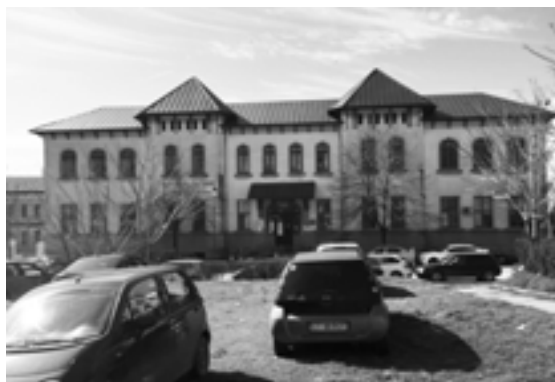
I.27.01

Documentație existentă: Are studiu istoric, dar nu și restul documentației
Propuneri: De păstrat ca atare
Note: Necesită consolidare și restaurare. Învelitoarea a fost recent schimbată.

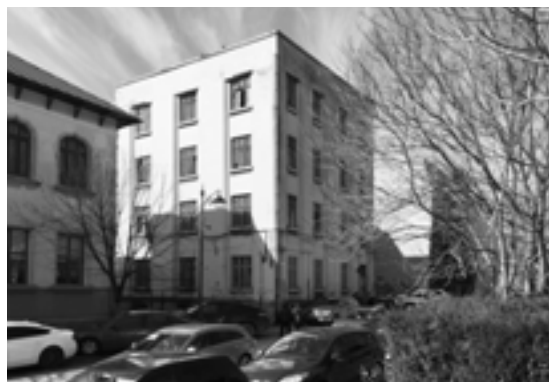
I.27.02

Documentație existentă: -
Propuneri: Posibil de modificat cu păstrarea elementelor valoroase
Note: Necesită reabilitare

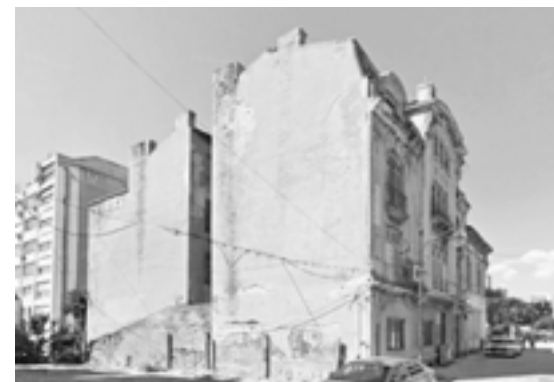
I.27.03

Documentație existentă: -
Propuneri: Posibil de modificat cu păstrarea elementelor valoroase
Note: Necesită reabilitare

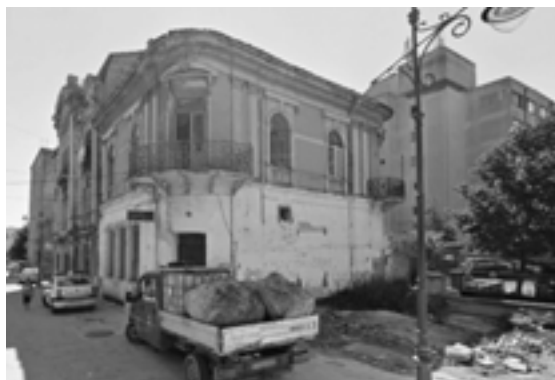
I.27.04

Documentație existentă:	-
Propuneri:	Posibil de modificat cu păstrarea elementelor valoroase
Note:	Necesită reabilitare

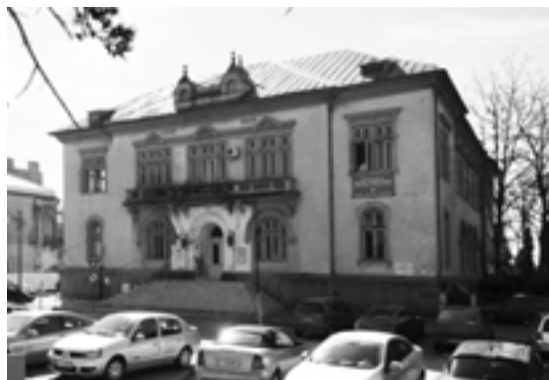
I.27.05

Documentație existentă:	Are documentație de restaurare
Propuneri:	De păstrat ca atare
Note:	Nefuncțional temporar, pe perioada restaurării

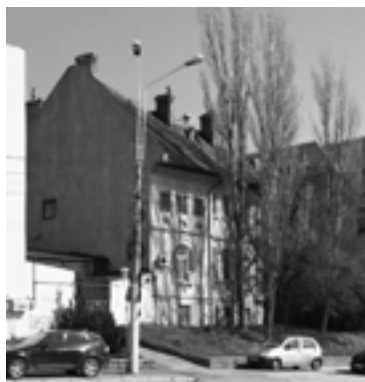
I.27.08

Documentație existentă: -
Propuneri: Posibil de modificat cu păstrarea elementelor valoroase
Note: Necesită reabilitare

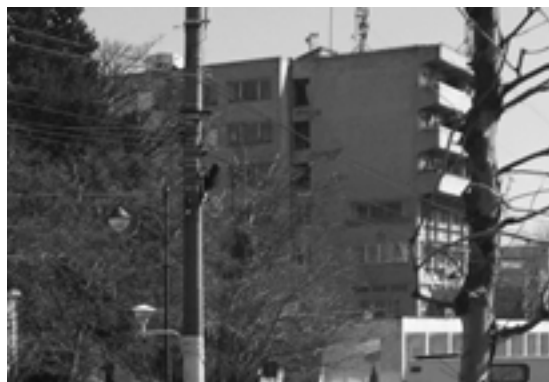
I.27.11

Documentație existentă:	-
Propuneri:	De păstrat ca atare
Note:	Necesită reabilitare

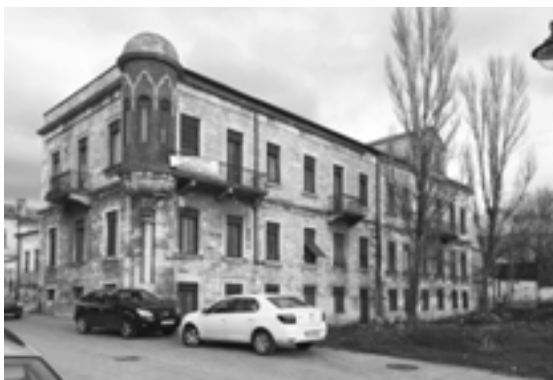
I.28.01

Documentație existentă:	Există documentație veche, dar nu de restaurare
Propuneri:	De păstrat ca atare
Note:	Necesită consolidare și restaurare

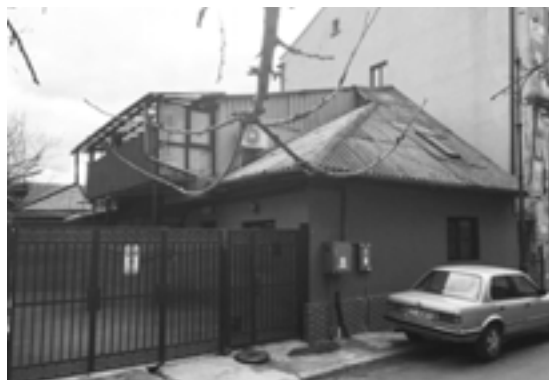
I.28.02

Documentație existentă:	-
Propuneri:	De păstrat ca atare
Note:	Necesită schimbarea învelitoarei

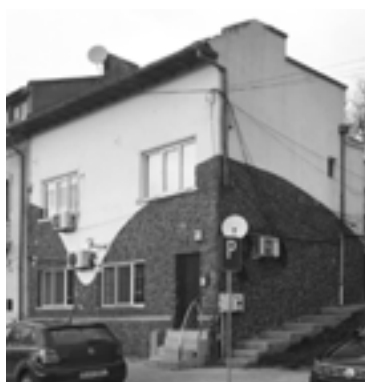
I.28.05

Documentație existentă: -
Propuneri: Posibil de modificat cu păstrarea elementelor valoroase
Note: Necesită reabilitare

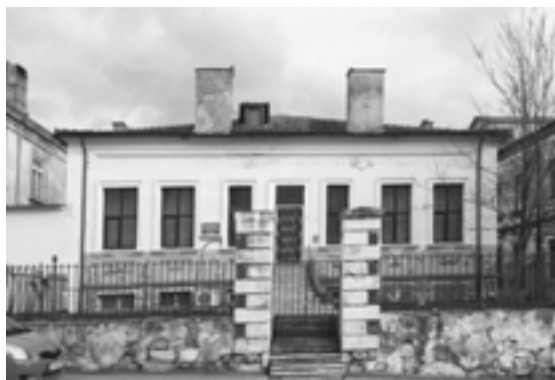
I.29.01

Documentație existentă:	Nu are documentație de restaurare
Propuneri:	De păstrat ca atare
Note:	Necesită restaurare

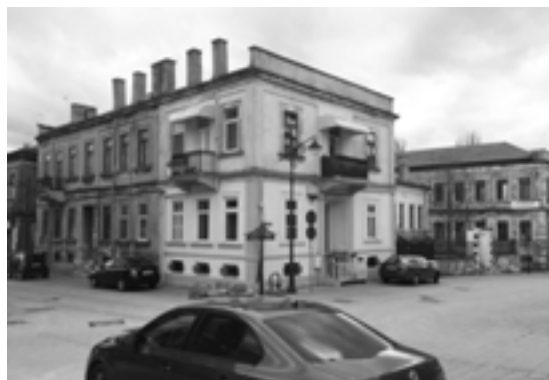
I.29.02

Documentație existentă:	Nu are documentație de restaurare
Propuneri:	Posibil de modificat, cu păstrarea elementelor valoroase
Note:	Necesită întreținere

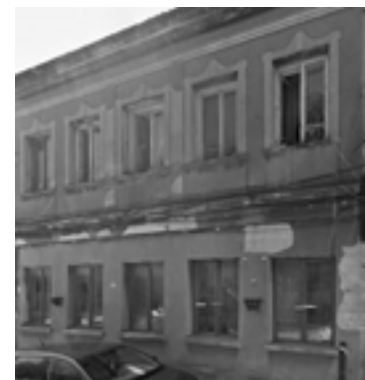
I.29.03

Documentație existentă:	-
Propuneri:	Posibil de modificat cu păstrarea elementelor valoroase
Note:	Necesită reabilitare

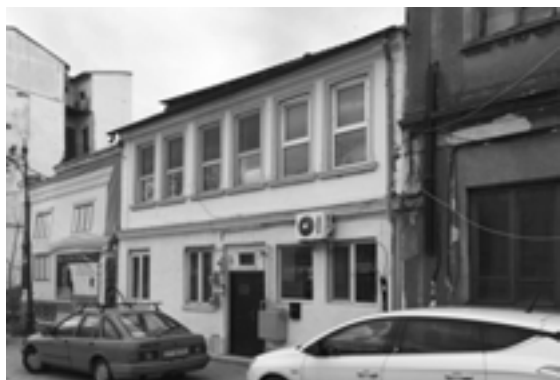
I.29.04

Note: Necesită reabilitare

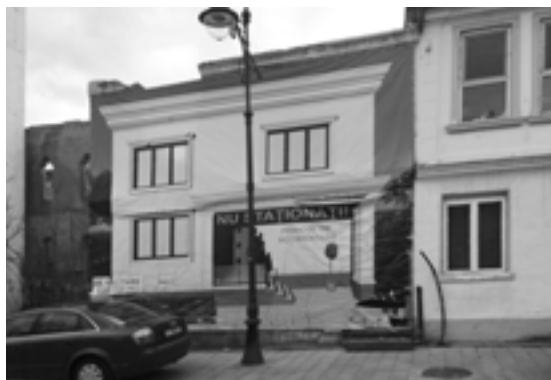
I.29.05

Note: Necesită reabilitare

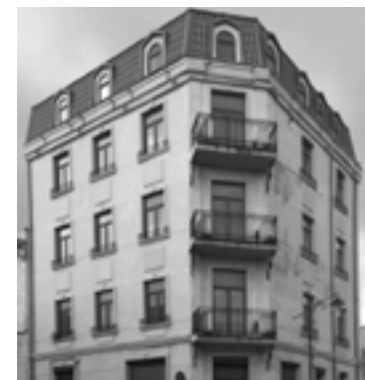
I.29.06

Note: Necesită reabilitare

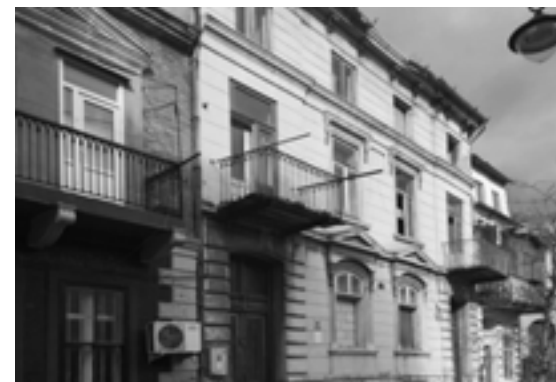
I.29.09

Documentație existentă:	Are documentație de restaurare, autorizată
Propuneri:	De păstrat ca atare
Note:	Necesită restaurare și consolidare

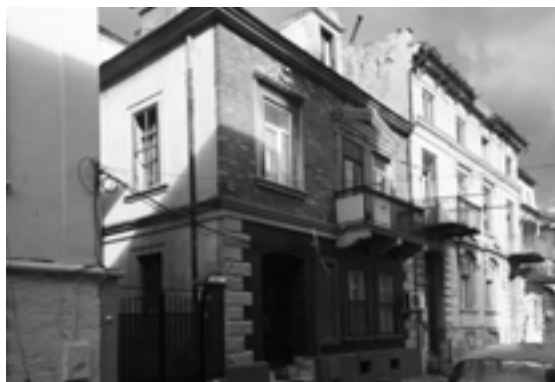
I.29.10

Documentație existentă:	-
Propuneri:	Posibil de modificat cu păstrarea elementelor valoroase
Note:	Necesită reabilitare

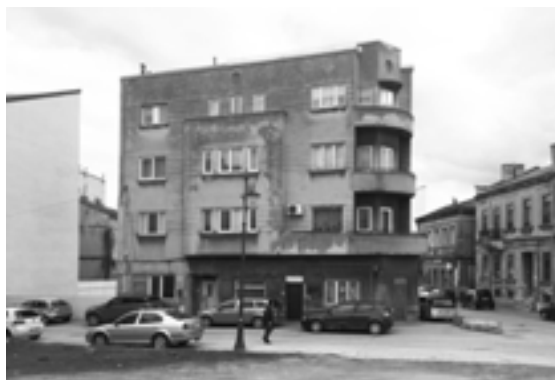
I.30.01

Documentație existentă:	-
Propuneri:	Posibil de modificat cu păstrarea elementelor valoroase
Note:	Necesită reabilitare

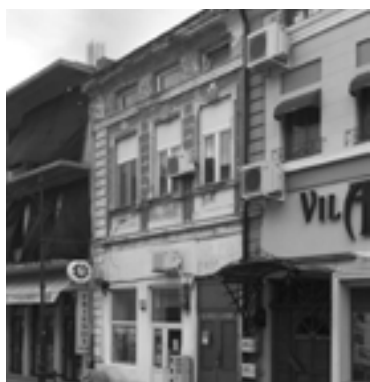
I.30.04

Documentație existentă:	-
Propuneri:	Posibil de modificat cu păstrarea elementelor valoroase
Note:	Necesită reabilitare

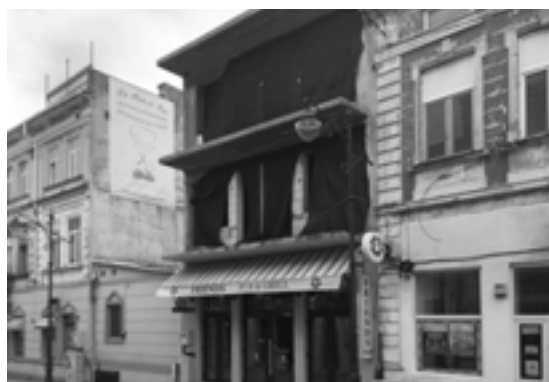
I.30.05

Documentație existentă:	-
Propuneri:	Posibil de modificat cu păstrarea elementelor valoroase
Note:	Necesită reabilitare

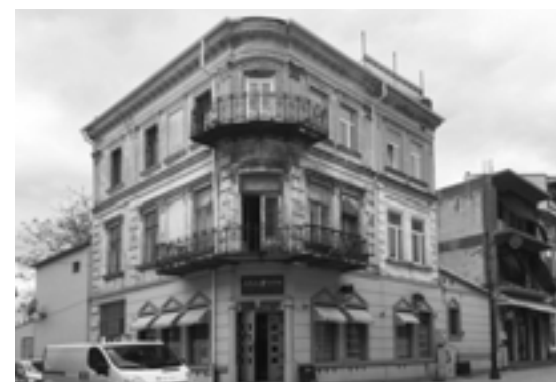
I.30.06

Documentație existentă:	-
Propuneri:	Posibil de modificat cu păstrarea elementelor valoroase
Note:	Necesită reabilitare

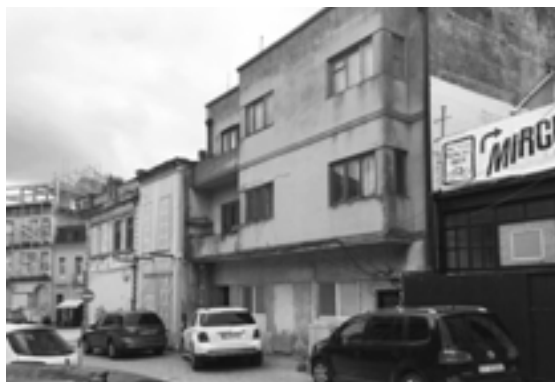
I.31.04

Documentație existentă:	-
Propuneri:	Posibil de modificat cu păstrarea elementelor valoroase
Note:	Necesită reabilitare

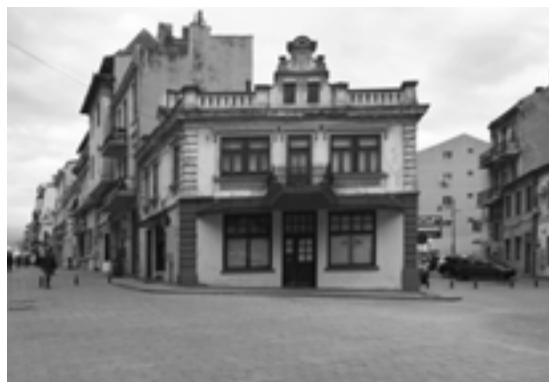
I.31.05

Documentație existentă:	-
Propuneri:	Posibil de modificat cu păstrarea elementelor valoroase
Note:	Necesită reabilitare

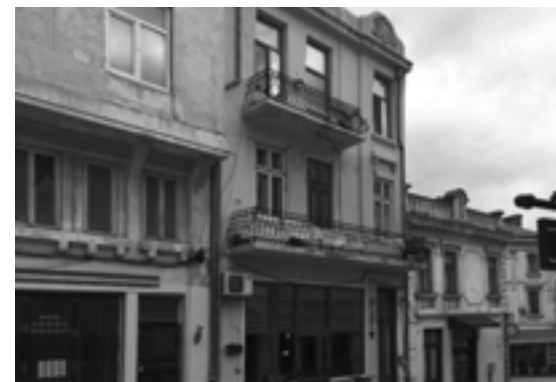
I.31.06

Documentație existentă:	-
Propuneri:	Posibil de modificat cu păstrarea elementelor valoroase
Note:	Necesită reabilitare

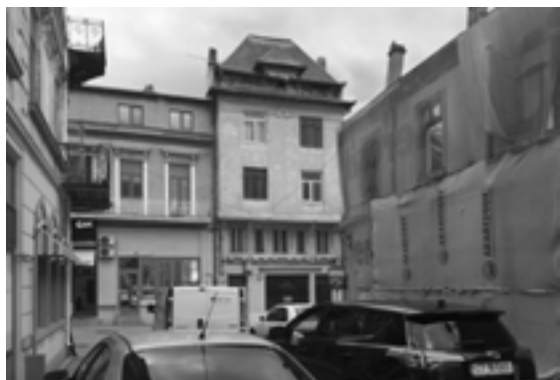
I.31.07

Documentație existentă: -
Propuneri: Posibil de modificat cu păstrarea elementelor valoroase
Note: Necesită reabilitare

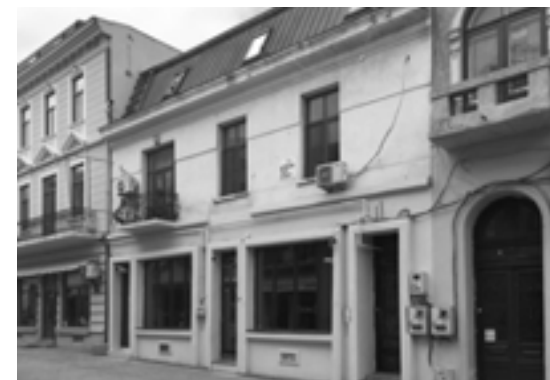
I.31.09

Documentație existentă: -
Propuneri: Posibil de modificat cu păstrarea elementelor valoroase
Note: Necesită reabilitare

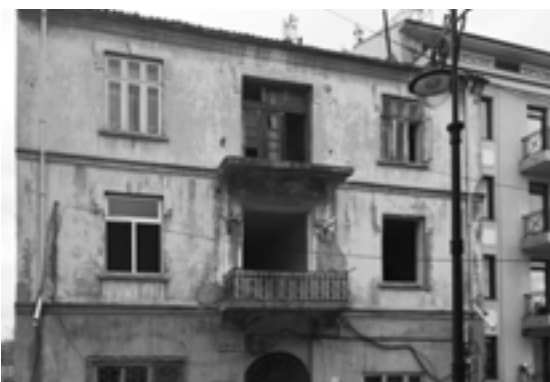
I.32.02

Documentație existentă:	-
Propuneri:	Posibil de modificat cu păstrarea elementelor valoroase
Note:	Necesită reabilitare

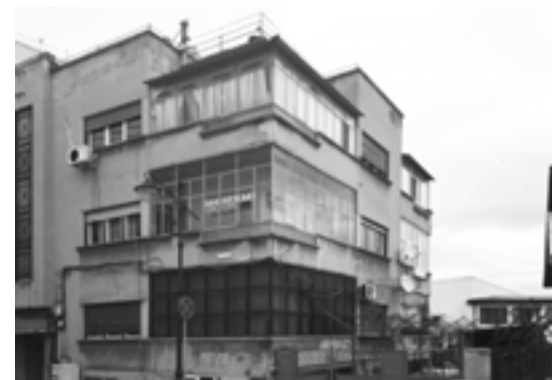
I.33.03

Documentație existentă:	-
Propuneri:	Posibil de modificat cu păstrarea elementelor valoroase
Note:	Necesită reabilitare

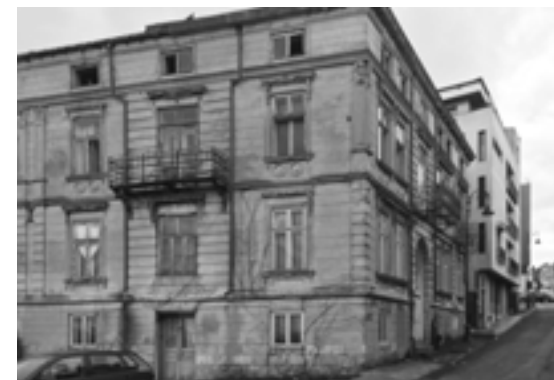
I.33.06

Documentație existentă:	-
Propuneri:	Posibil de modificat cu păstrarea elementelor valoroase
Note:	Necesită reabilitare

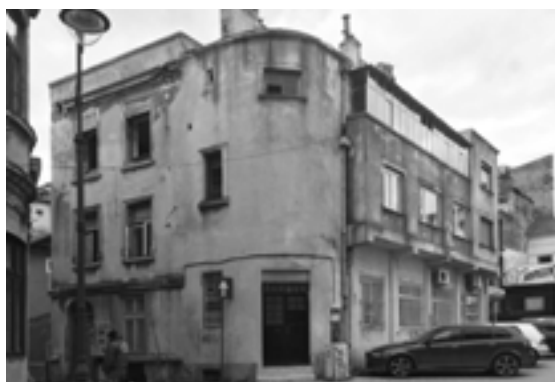
I.34.01

Documentație existentă:	-
Propuneri:	Posibil de modificat cu păstrarea elementelor valoroase
Note:	Necesită reabilitare

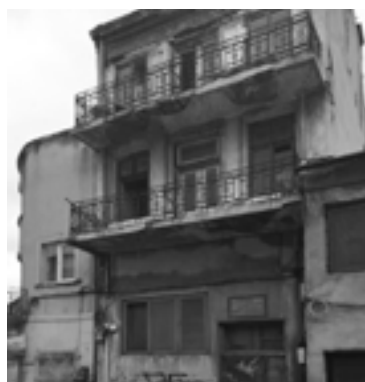
I.34.02

Documentație existentă:	-
Propuneri:	Posibil de modificat cu păstrarea elementelor valoroase
Note:	Necesită reabilitare

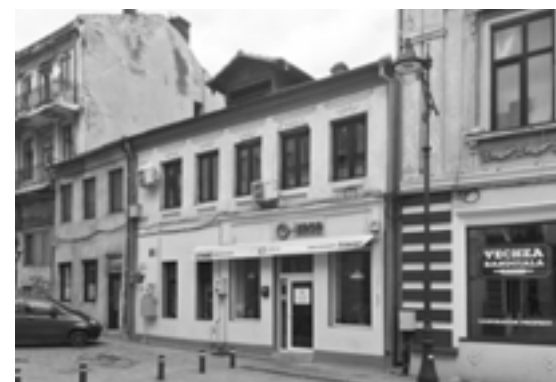
I.34.03

Documentație existentă:	-
Propuneri:	Posibil de modificat cu păstrarea elementelor valoroase
Note:	Necesită reabilitare

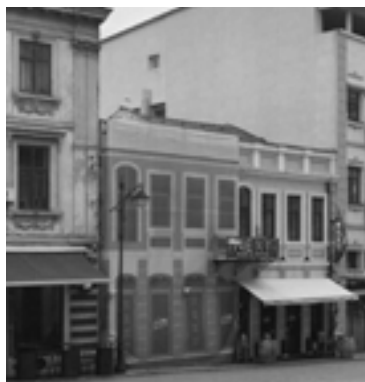
I.34.05

Documentație existentă: -
Propuneri: Posibil de modificat cu păstrarea elementelor valoroase
Note: Necesită reabilitare

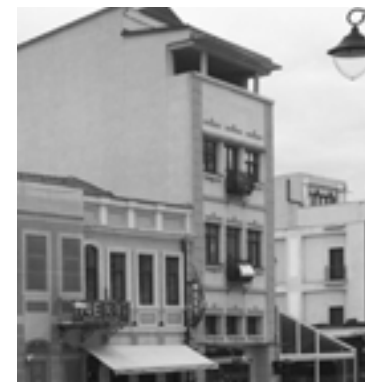
I.34.06

Documentație existentă: -
Propuneri: De păstrat ca atare
Note: -

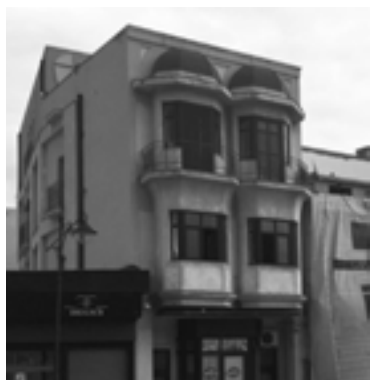
I.34.07

Documentație existentă:	Are documentație de restaurare
Propuneri:	De păstrat ca atare
Note:	Recent restaurată

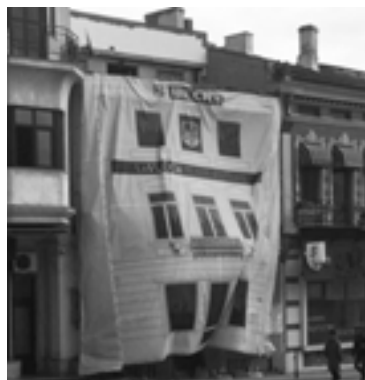
I.34.08

Documentație existentă:	-
Propuneri:	Posibil de modificat cu păstrarea elementelor valoroase
Note:	Necesită reabilitare

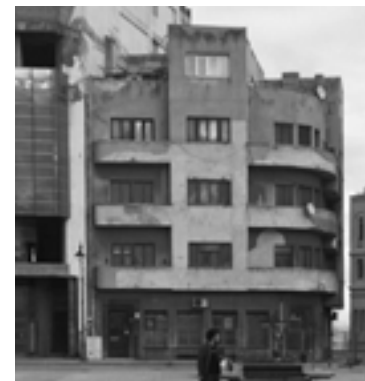
I.34.12

Documentație existentă:	-
Propuneri:	Posibil de modificat cu păstrarea elementelor valoroase
Note:	Necesită reabilitare

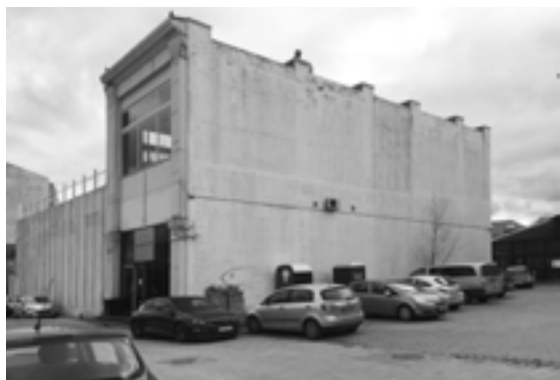
I.34.13

Documentație existentă:	-
Propuneri:	Posibil de modificat cu păstrarea elementelor valoroase
Note:	Necesită reabilitare

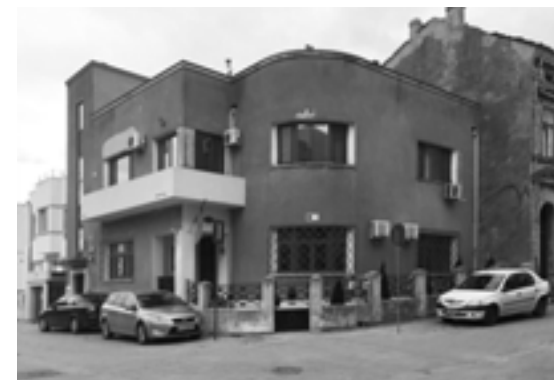
I.34.15

Documentație existentă:	-
Propuneri:	Posibil de modificat cu păstrarea elementelor valoroase
Note:	Necesită reabilitare

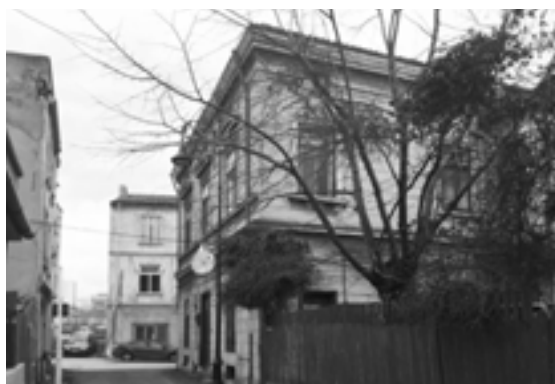
I.34.16

Documentație existentă:	-
Propuneri:	Posibil de modificat cu păstrarea elementelor valoroase
Note:	Necesită reabilitare

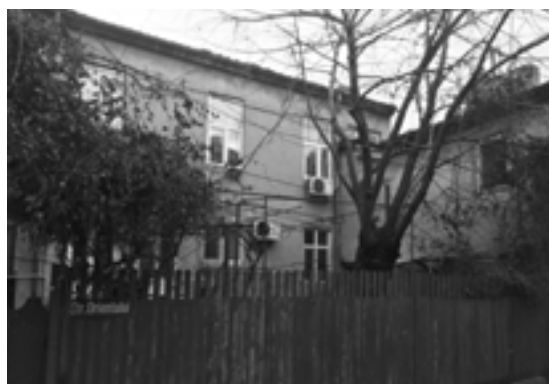
I.34.17

Documentație existentă:	-
Propuneri:	Posibil de modificat cu păstrarea elementelor valoroase
Note:	Necesită reabilitare

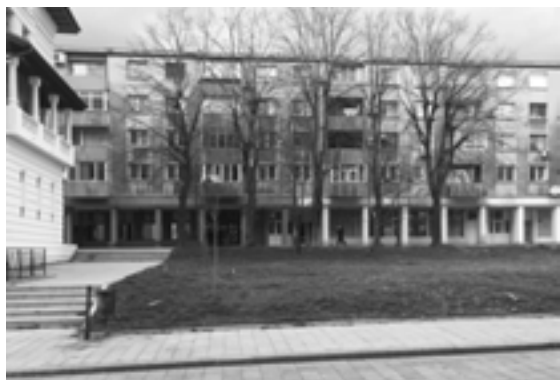
I.36.04

Note: Necesită reabilitare

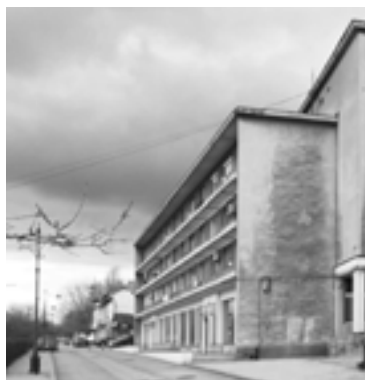
I.36.05

Note: Necesită reabilitare

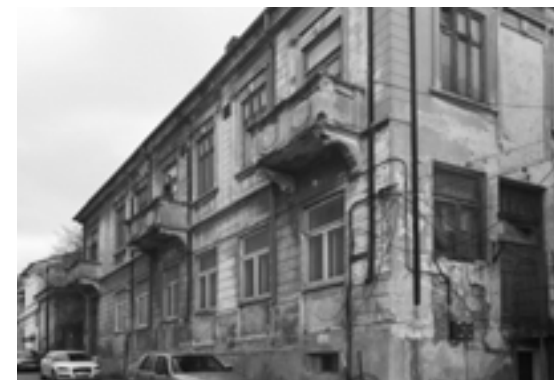
I.36.06

Note: Necesită reabilitare

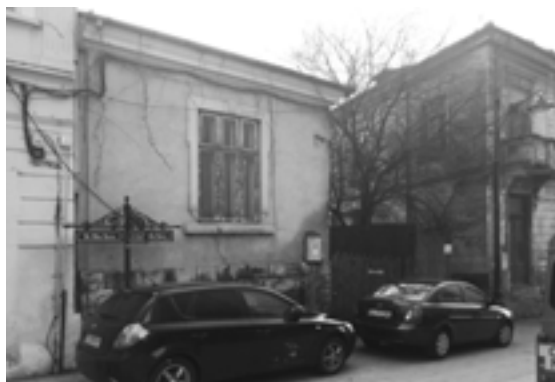
I.36.07

Documentație existentă:	-
Propuneri:	Posibil de modificat cu păstrarea elementelor valoroase
Note:	Necesită reabilitare

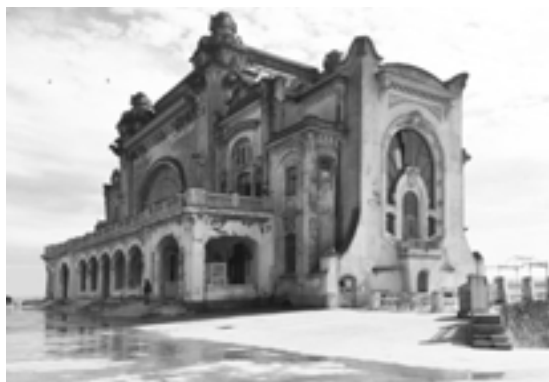
I.37.02

Documentație existentă: Are documentație de restaurare în fază DALI
Propuneri: De păstrat ca atare
Note: Necesită restaurare și consolidare

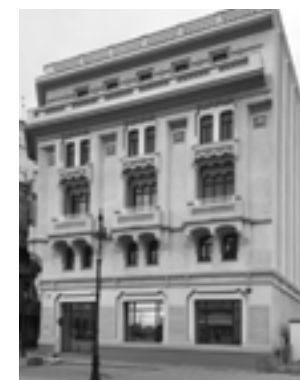
I.38.01

Adresă: Str. Revoluției din 22 Decembrie 1989 nr.1

Documentație existentă: Are documentație de restaurare
Propuneri: De păstrat ca atare
Note: Recent restaurată

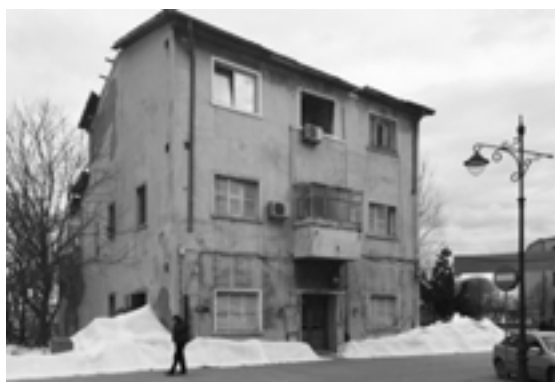
I.38.02

Adresă: Str. Revoluției din 22 Decembrie 1989 nr.7

Documentație existentă:	-
Propuneri:	Posibil de modificat cu păstrarea elementelor valoroase
Note:	Necesită reabilitare

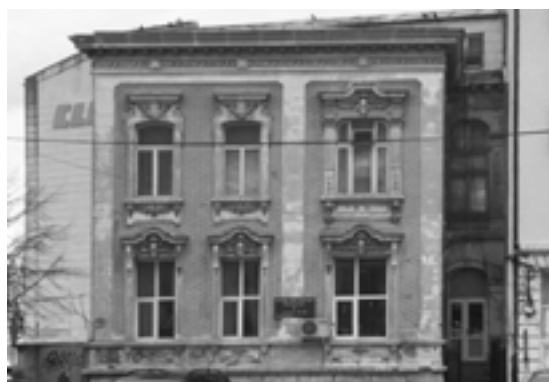
I.38.02

Adresă: Str. Revoluției din 22 Decembrie 1989 nr.15

Documentație existentă:	-
Propuneri:	Posibil de modificat cu păstrarea elementelor valoroase
Note:	Necesită reabilitare

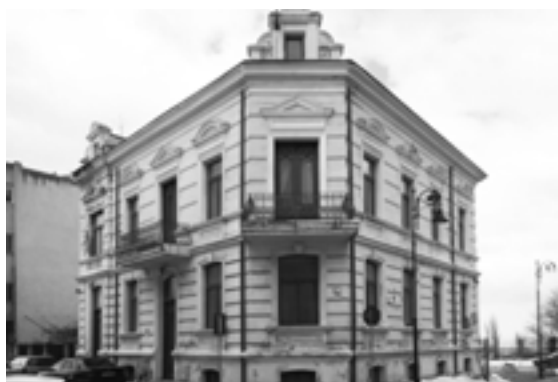
I.39.01

Adresă: Str. Arhiepiscopiei nr.5, colț cu str. Crângului

Documentație existentă:	Are documentație de restaurare
Propuneri:	De păstrat ca atare
Note:	Necesită retencuire

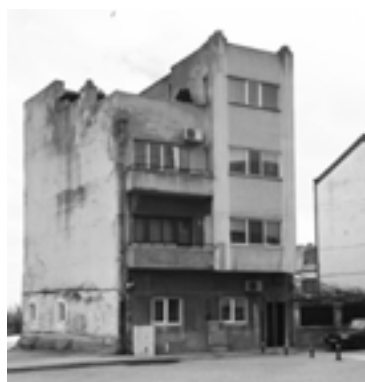
I.39.02

Adresă: Str. Arhiepiscopiei nr.1

Documentație existentă:	-
Propuneri:	Posibil de modificat cu păstrarea elementelor valoroase
Note:	Necesită reabilitare

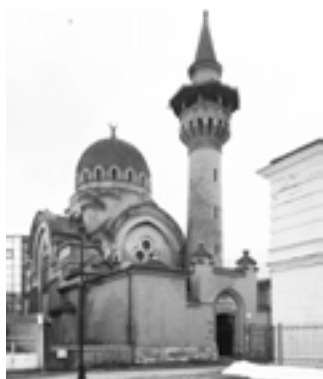
I.40.01

Adresă: Str. Crângului nr.1, colț cu str. Arhiepiscopiei

Documentație existentă: Nu are documentație de restaurare
Propuneri: De păstrat ca atare
Note: Necesită restaurare

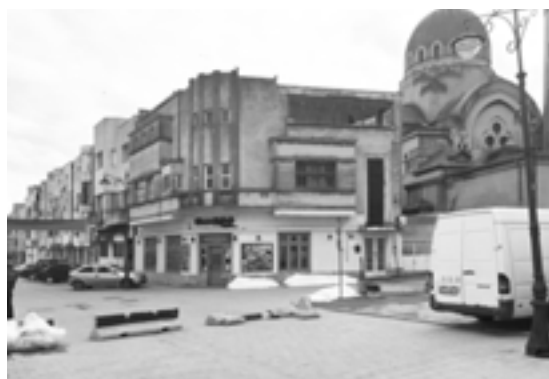
I.40.02

Adresă: Str. Revoluției din 22 Decembrie 1989 nr.6

Documentație existentă: -
Propuneri: Posibil de modificat cu păstrarea elementelor valoroase
Note: Necesită reabilitare

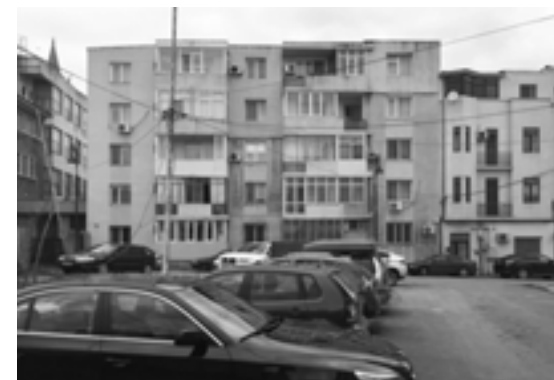
I.40.06

Adresă: Str. 9 Mai, nr.2

Documentație existentă: -
Propuneri: Posibil de modificat cu păstrarea elementelor valoroase
Note: Necesită reabilitare

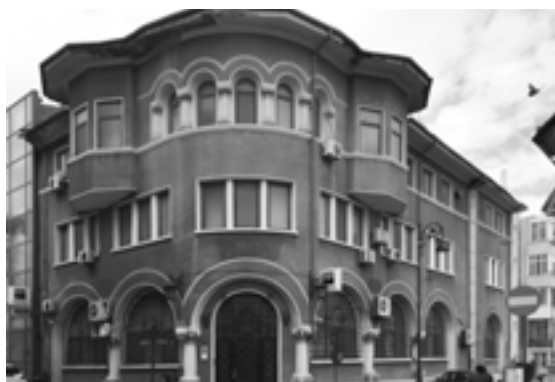
I.40.07

Adresă: Str. Arhiepiscopiei nr.9, colț cu str. 9 Mai

Documentație existentă: Nu există documentație
Propuneri: De păstrat ca atare
Note: Necesită restaurare

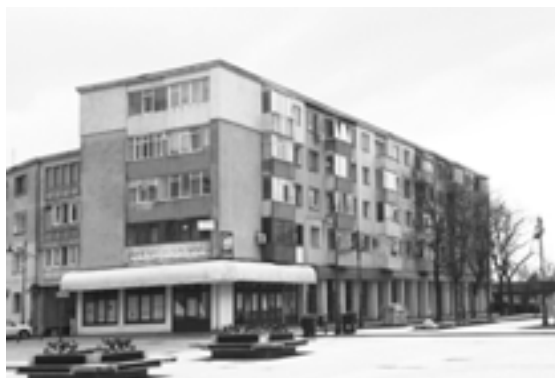
I.41.01

Adresă: Piața Ovidiu nr.11

Documentație existentă:	-
Propuneri:	Posibil de modificat cu păstrarea elementelor valoroase
Note:	Necesită reabilitare

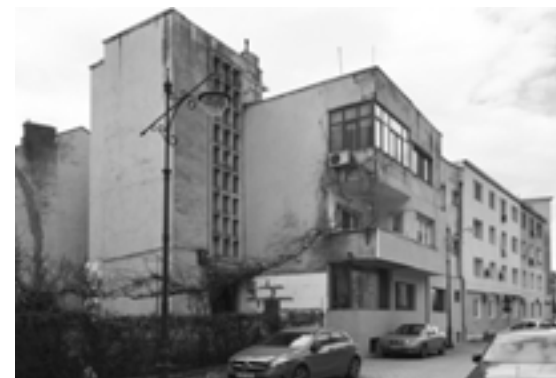
I.41.03

Adresă: Str. Arhiepiscopiei nr.2

Documentație existentă:	-
Propuneri:	Posibil de modificat cu păstrarea elementelor valoroase
Note:	Necesită reabilitare

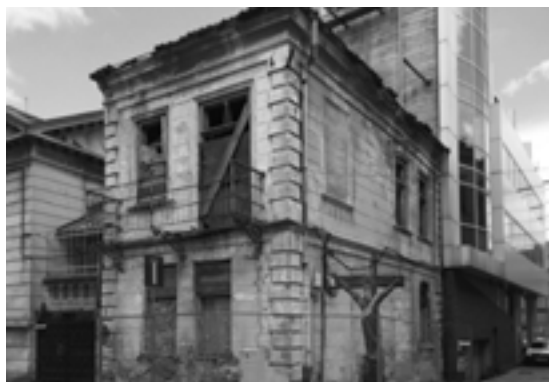
I.41.05

Adresă: Str. Dianei nr.4

Documentație existentă:	-
Propuneri:	Posibil de modificat cu păstrarea elementelor valoroase
Note:	Necesită reabilitare

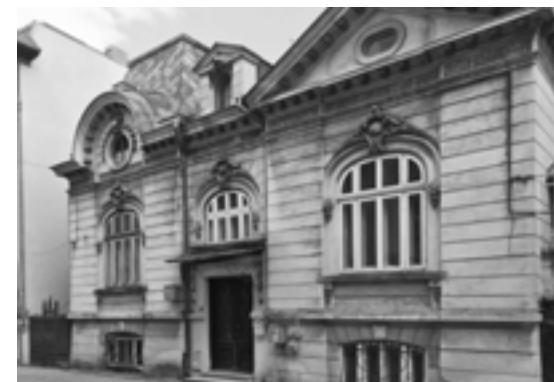
I.41.06

Adresă: Str. Nicolae Titulescu nr.5

Documentație existentă:	-
Propuneri:	De păstrat ca atare
Note:	Necesită retencuire

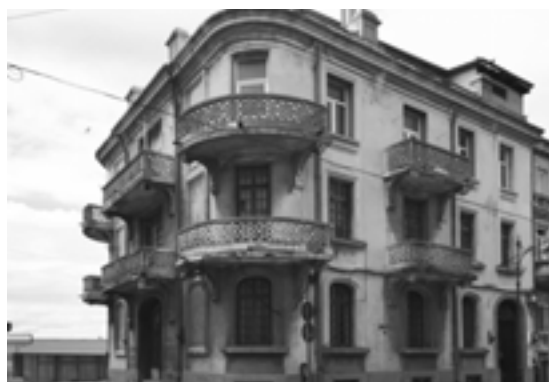
I.41.08

Adresă: Str. Nicolae Titulescu nr.14

Documentație existentă:	-
Propuneri:	Posibil de modificat cu păstrarea elementelor valoroase
Note:	Necesită reabilitare

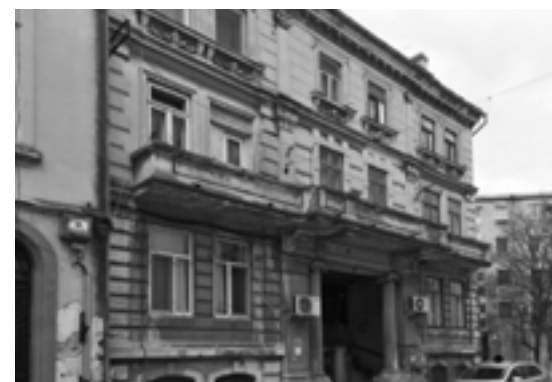
I.41.09

Adresă: Str. Nicolae Titulescu nr.12

Documentație existentă:	Nu are documentație de restaurare
Propuneri:	De păstrat ca atare
Note:	Necesită consolidare. Construcția are Procentul de Ocupare al Terenului 100%.

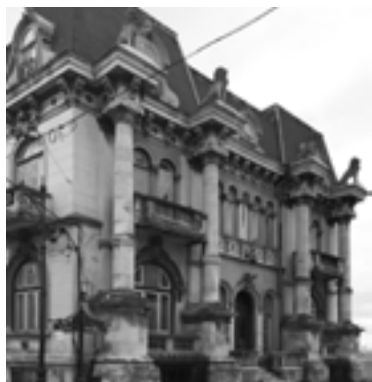
I.42.01

Adresă: Str. Dianei nr.1, colț cu Nicolae Titulescu

Note: Necesită consolidare, are POT-ul de 100%

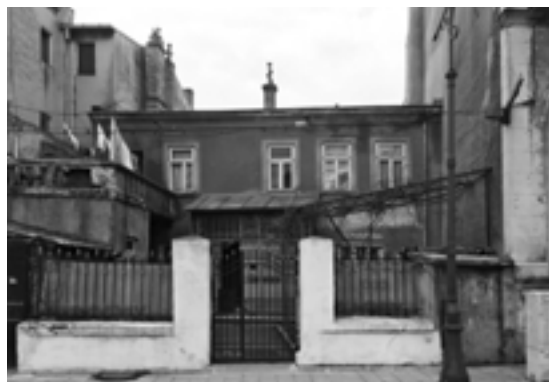
I.42.02

Adresă: Str. Nicolae Titulescu nr. 18

Note: Necesită reabilitare

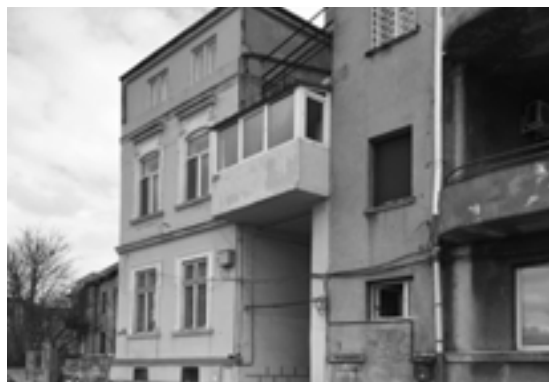
I.42.05

Adresă: Str. Ovidiu nr.7

Documentație existentă:	-
Propuneri:	Posibil de modificat cu păstrarea elementelor valoroase
Note:	Necesită reabilitare

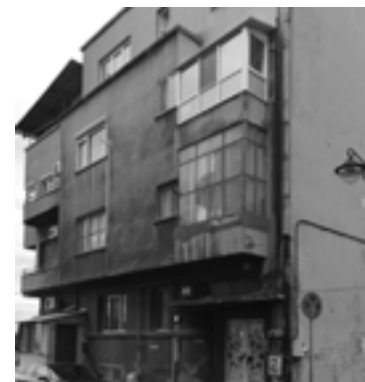
I.42.06

Adresă: Str. Ion Cantacuzino nr.1

Documentație existentă:	-
Propuneri:	Posibil de modificat cu păstrarea elementelor valoroase
Note:	Necesită reabilitare

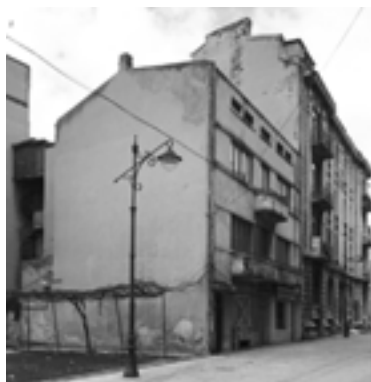
I.42.07

Adresă: Str. Nicolae Titulescu nr.28

Documentație existentă:	-
Propuneri:	Posibil de modificat cu păstrarea elementelor valoroase
Note:	Necesită reabilitare

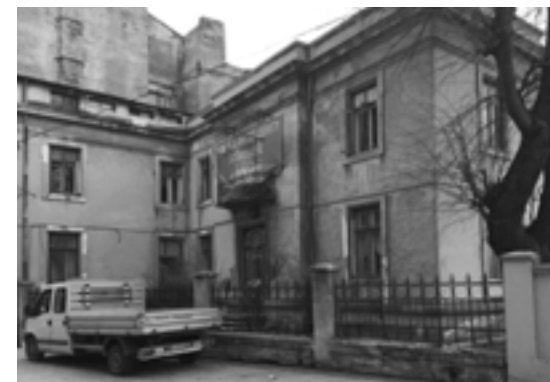
I.42.09

Adresă: Str. Nicolae Titulescu nr.24

Documentație existentă:	-
Propuneri:	Posibil de modificat cu păstrarea elementelor valoroase
Note:	Necesită reabilitare

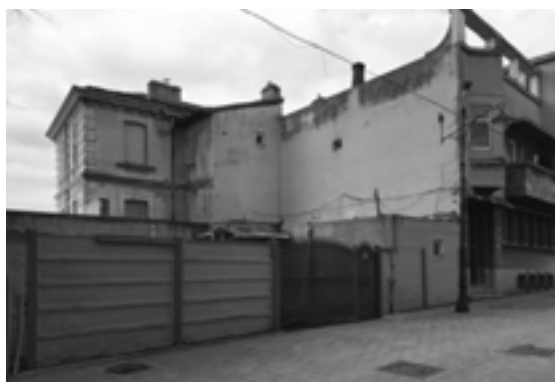
I.42.10

Adresă: Str. Nicolae Titulescu nr.22

Documentație existentă:	-
Propuneri:	Posibil de modificat cu păstrarea elementelor valoroase
Note:	Necesită reabilitare

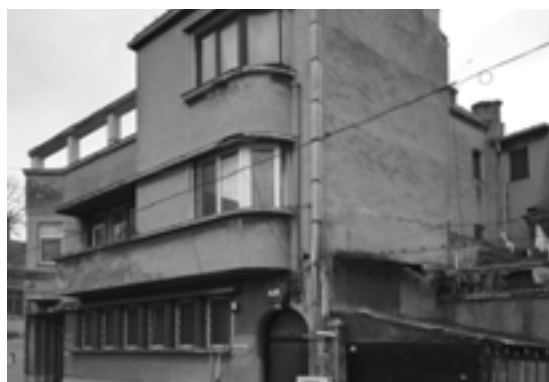
I.42.11

Adresă: Str. Nicolae Titulescu nr.20

Documentație existentă:	-
Propuneri:	Posibil de modificat cu păstrarea elementelor valoroase
Note:	Necesită reabilitare

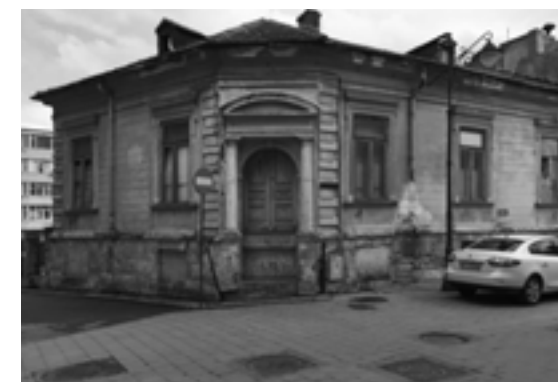
I.43.01

Adresă: Str. Arhiepiscopiei nr.11

Descriere
Funcțiune: Locuință, nefuncțională
Starea clădirii: Rea
Fațade: Tencuială
Soclu: Tencuială
Acoperiș: Șarpantă
Învelitoare: Olane
Tâmplărie: Lemn
Împrejmuire: Neîmprejmuit
Anexe: -
Starea anexelor: -

Referințe
Documentație existentă: -
Propuneri: Posibil de modificat cu păstrarea elementelor valoroase
Note: Necesită reabilitare

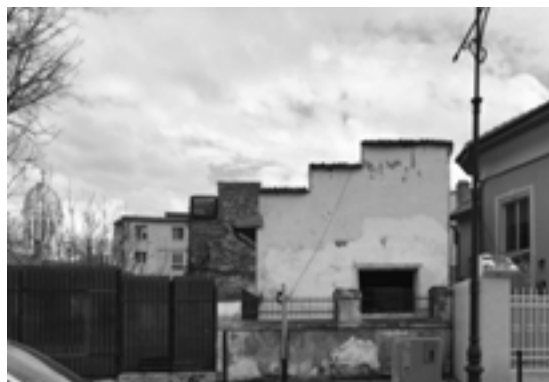
Adresă: Str. Arhiepiscopiei nr.17

Documentație existentă:	-
Propuneri:	Posibil de modificat cu păstrarea elementelor valoroase
Note:	Necesită reabilitare

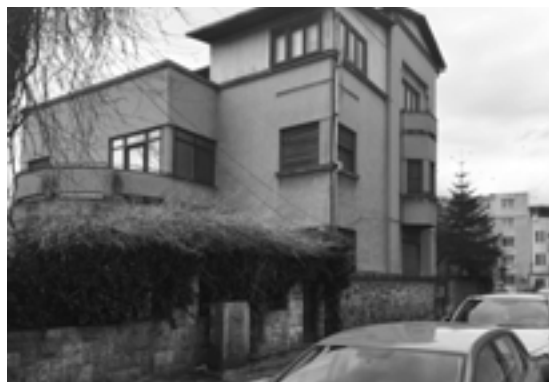
I.43.09

Adresă: Str. Gheorghe Șonțu nr.4

Documentație existentă:	-
Propuneri:	De păstrat ca atare
Note:	De schimbat învelitoarea

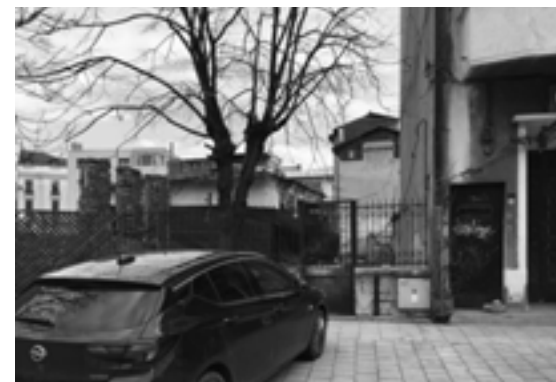
I.43.10

Adresă: Str. Arhiepiscopiei nr.13

Documentație existentă:	-
Propuneri:	Posibil de modificat cu păstrarea elementelor valoroase
Note:	Necesită reabilitare

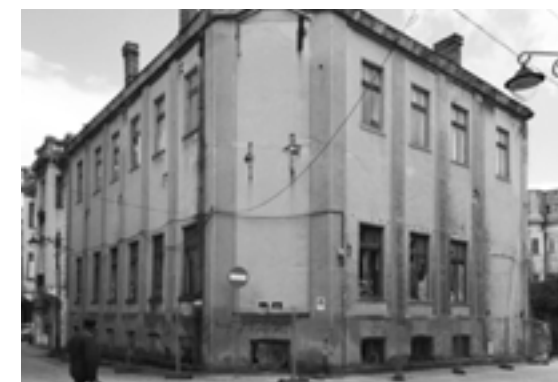
I.44.01

Adresă: Str. Nicolae Titulescu nr.7, colț cu str. Dianei

Note: Necesită restaurare și consolidare, sau declarare
