Analiza fondului construit

Zona peninsulară Constanța

Constanța
2019 / 05

Primăria
Constanța

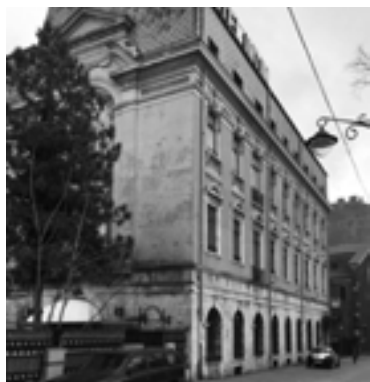
I.44.02

Adresă: Str. Nicolae Titulescu nr.9

Documentație existentă:	Are documentație de restaurare în lucru, și studiu istoric
Propuneri:	De păstrat ca atare
Note:	Necesită consolidare și restaurare

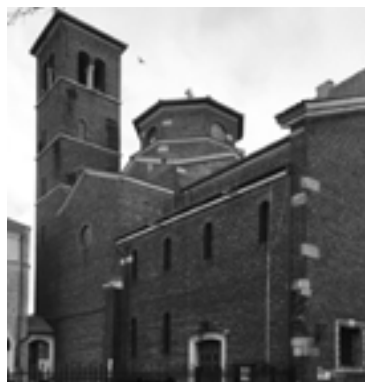
I.44.03

Adresă: Str. Nicolae Titulescu nr.11

Documentație existentă:	Nu are documentație de restaurare
Propuneri:	De păstrat ca atare
Note:	Necesită întreținere și restaurare

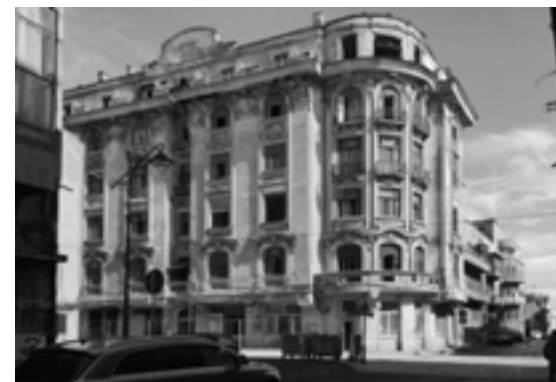
I.44.04

Adresă: Str. Nicolae Titulescu nr.13

Documentație existentă:	-
Propuneri:	Posibil de modificat cu păstrarea elementelor valoroase
Note:	Necesită reabilitare

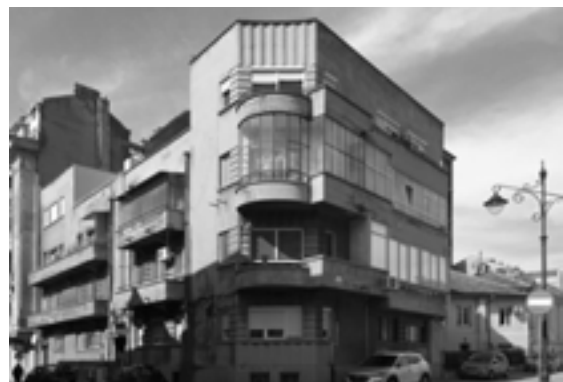
I.44.05

Adresă: Str. Ion Cantacuzino nr.3

Documentație existentă:	-
Propuneri:	Posibil de modificat cu păstrarea elementelor valoroase
Note:	Necesită reabilitare

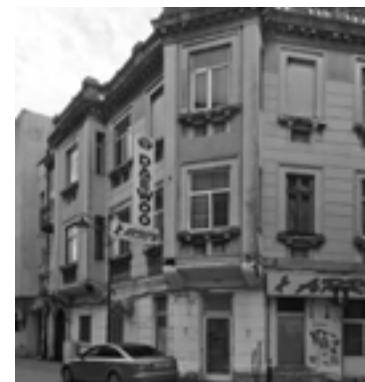
I.44.10

Documentație existentă:	-
Propuneri:	Posibil de modificat cu păstrarea elementelor valoroase
Note:	Necesită reabilitare

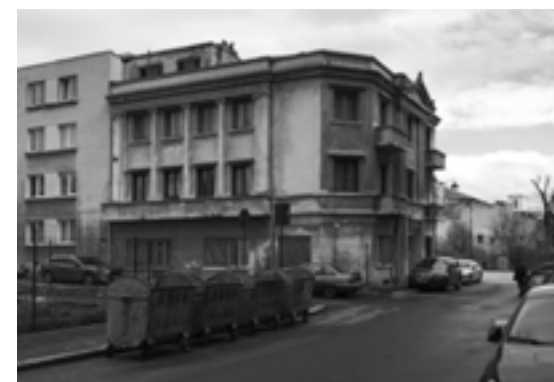
I.45.06

Documentație existentă:	-
Propuneri:	Posibil de modificat cu păstrarea elementelor valoroase
Note:	Necesită reabilitare

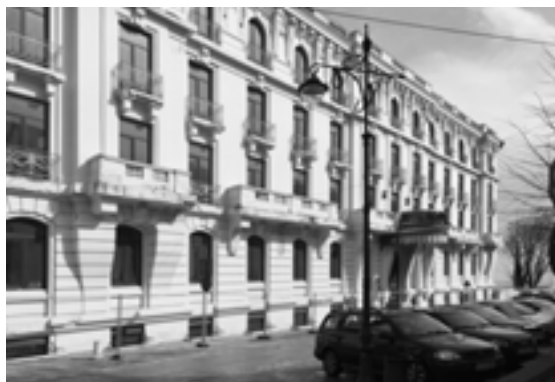
Documentație existentă:	-
Propuneri:	De păstrat ca atare
Note:	Necesită reabilitare

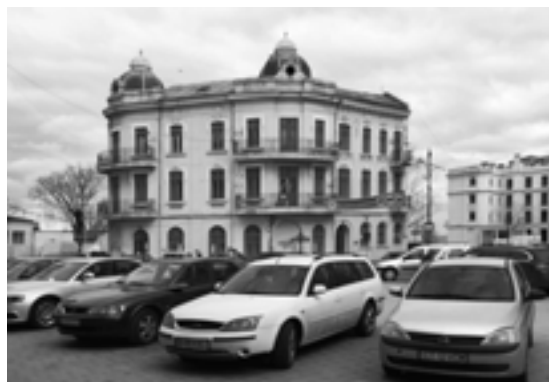
Documentație existentă:	-
Propuneri:	Posibil de modificat cu păstrarea elementelor valoroase
Note:	Necesită reabilitare

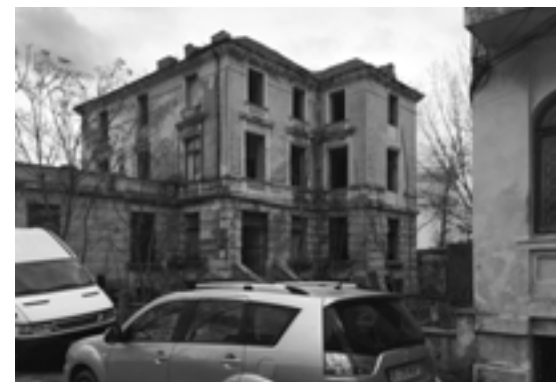
Documentație existentă:	-
Propuneri:	Posibil de modificat cu păstrarea elementelor valoroase
Note:	Necesită reabilitare

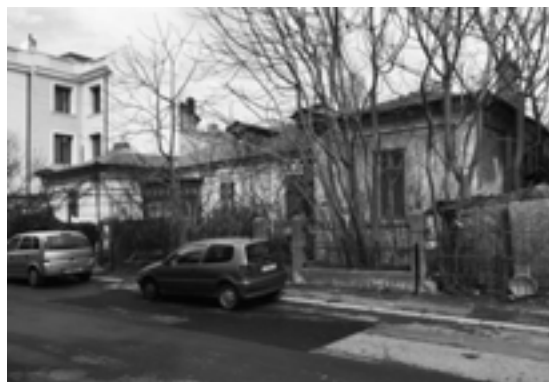
I.47.08

Documentație existentă:	-
Propuneri:	Posibil de modificat cu păstrarea elementelor valoroase
Note:	Necesită reabilitare

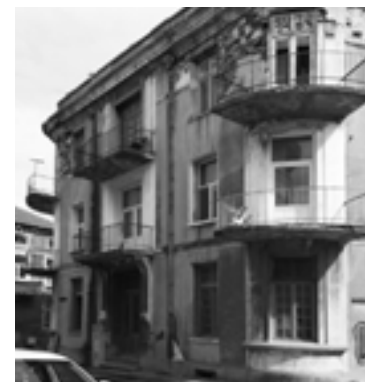
I.47.09

Documentație existentă:	-
Propuneri:	Posibil de modificat cu păstrarea elementelor valoroase
Note:	Necesită reabilitare

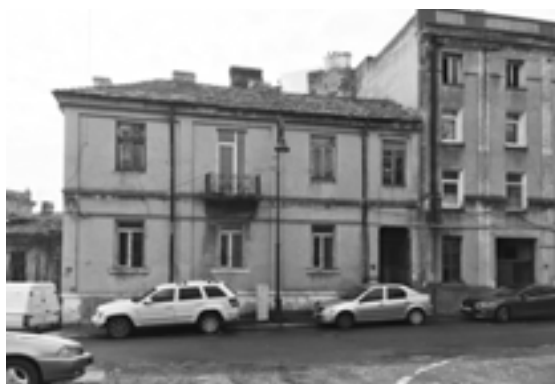
I.47.10

Documentație existentă:	-
Propuneri:	Posibil de modificat cu păstrarea elementelor valoroase
Note:	Necesită reabilitare

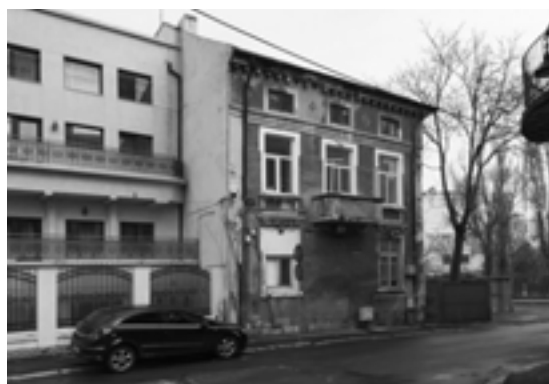
I.47.11

Documentație existentă:	-
Propuneri:	Posibil de modificat cu păstrarea elementelor valoroase
Note:	Necesită reabilitare

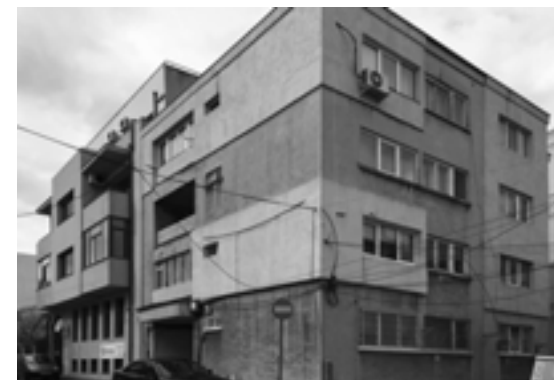
I.47.15

Documentație existentă: -
Propuneri: Posibil de modificat cu păstrarea elementelor valoroase
Note: Necesită reabilitare

Adresă: Str. Cristea Georgescu nr.5

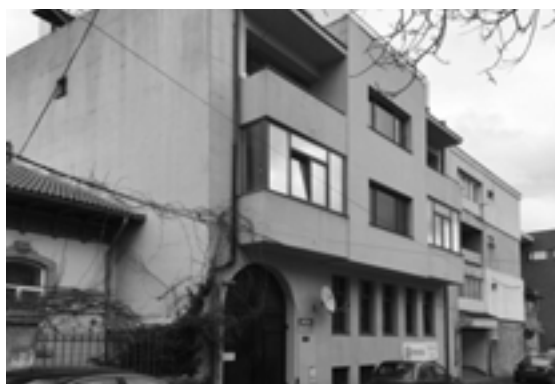
I.47.16

Documentație existentă: -
Propuneri: Posibil de modificat cu păstrarea elementelor valoroase
Note: Necesită reabilitare

Adresă: Str. Cristea Georgescu nr.3

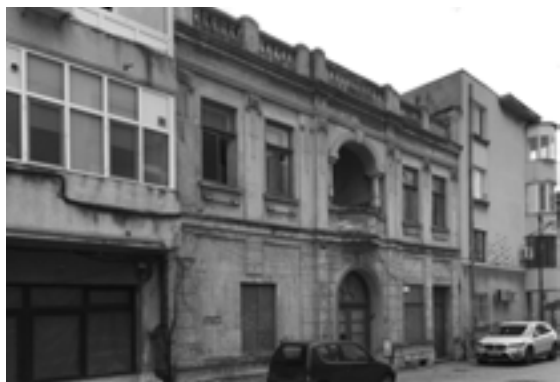
I.47.19

Documentație existentă:	-
Propuneri:	Posibil de modificat cu păstrarea elementelor valoroase
Note:	Necesită reabilitare

Adresă: Str. Revoluției din 22 decembrie 1989 nr.27

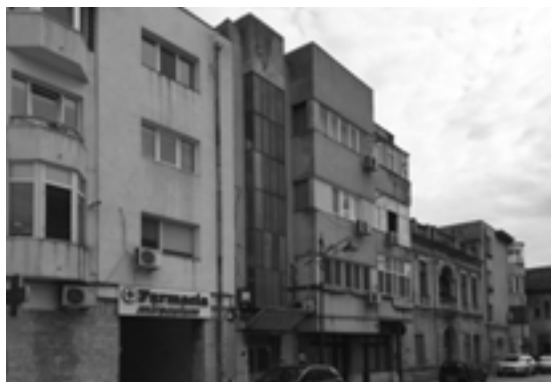
I.47.20

Documentație existentă: -
Propuneri: Posibil de modificat cu păstrarea elementelor valoroase
Note: Necesită reabilitare

Adresă: Str. Revoluției din 22 decembrie 1989 nr.25

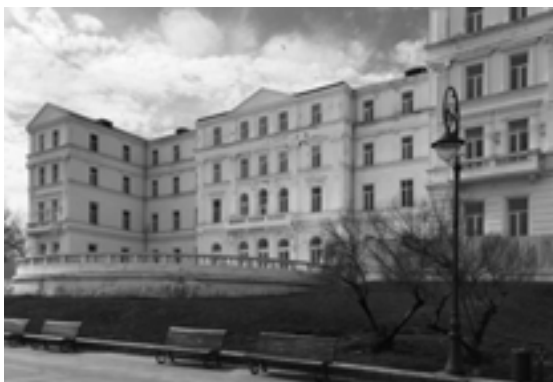
I.48.01

Adresă: Str. Remus Opreanu nr.13

Documentație existentă:	Are documentație de restaurare
Propuneri:	De păstrat ca atare
Note:	În curs de restaurare

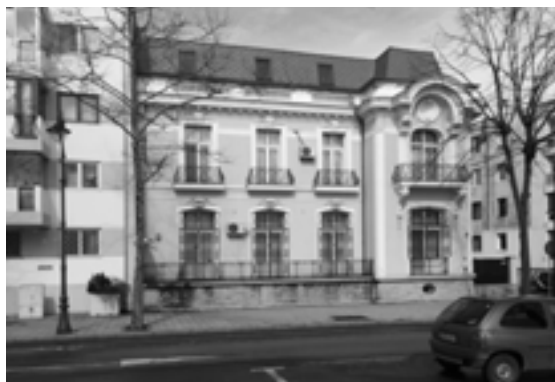
I.49.01

Adresă: Bld. Regina Elisabeta nr.21

Documentație existentă:	Nu are documentație de restaurare
Propuneri:	De păstrat ca atare
Note:	Necesită întreținere

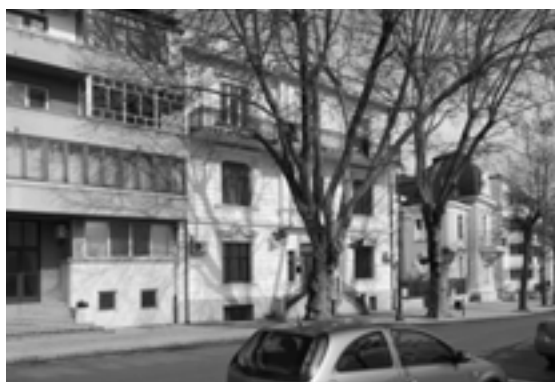
I.49.04

Adresă: Bld. Regina Elisabeta nr.15

Documentație existentă:	Nu are documentație de restaurare
Propuneri:	De păstrat ca atare
Note:	Necesită restaurare și consolidare

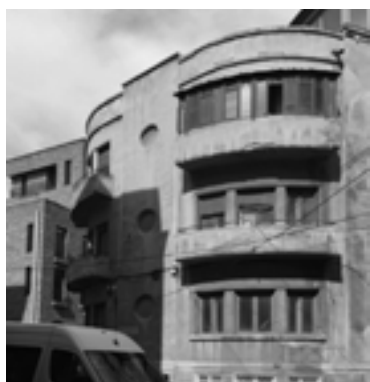
I.50.01

Adresă: Str. Grigore Tocilescu nr.2

Documentație existentă:	-
Propuneri:	Posibil de modificat cu păstrarea elementelor valoroase
Note:	Necesită reabilitare

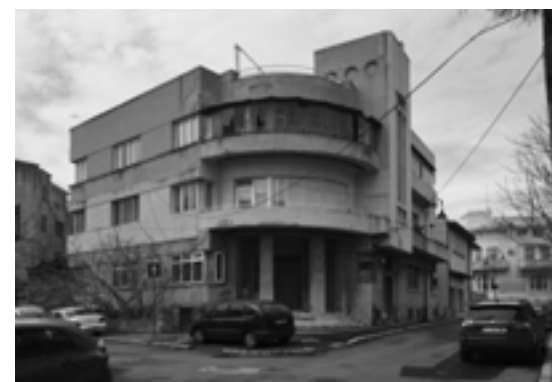
I.50.03

Adresă: Str. Constantin Brâncoveanu nr.3

Documentație existentă:	-
Propuneri:	Posibil de modificat cu păstrarea elementelor valoroase
Note:	Necesită reabilitare

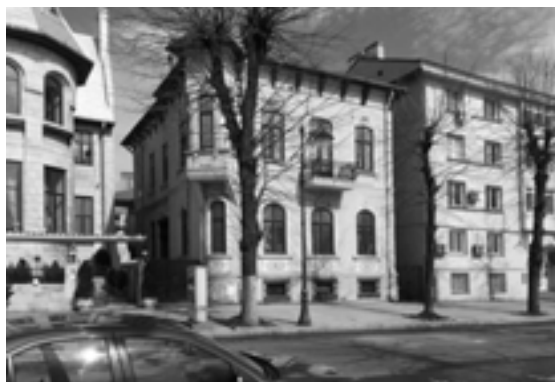
I.51.04

Documentație existentă: Nu există documentație de restaurare
Propuneri: De păstrat ca atare
Note: Necesită întreținere

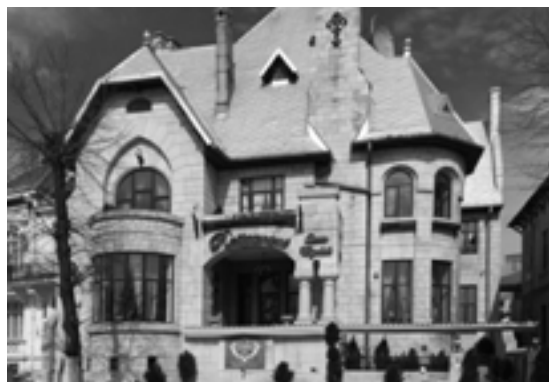
I.51.05

Documentație existentă: Există proiect de arhivă
Propuneri: De păstrat ca atare
Note: Are acces și dinspre str. Teodorescu Valahu

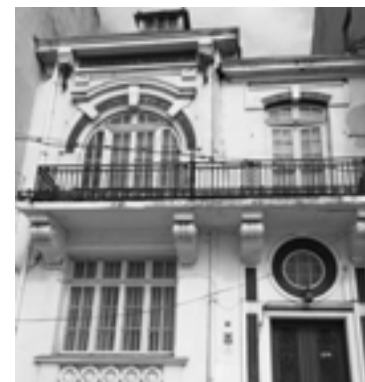
I.51.06

Documentație existentă: Nu are documentație de restaurare
Propuneri: De păstrat ca atare
Note: Necesită consolidare și restaurare

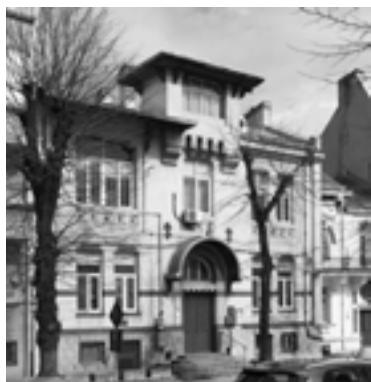
I.51.07

Documentație existentă: Nu are documentație de restaurare
Propuneri: De păstrat ca atare
Note: Necesită consolidare și restaurare

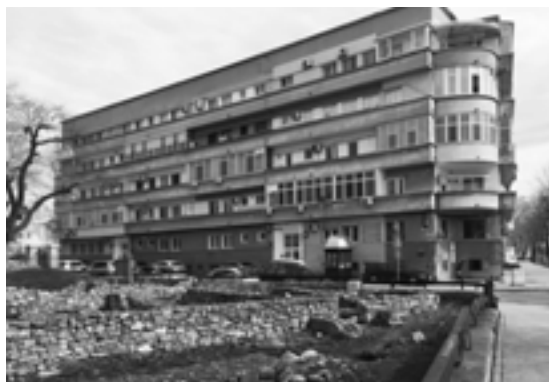
I.51.08

Documentație existentă: -
Propuneri: Posibil de modificat cu păstrarea elementelor valoroase
Note: Necesită reabilitare

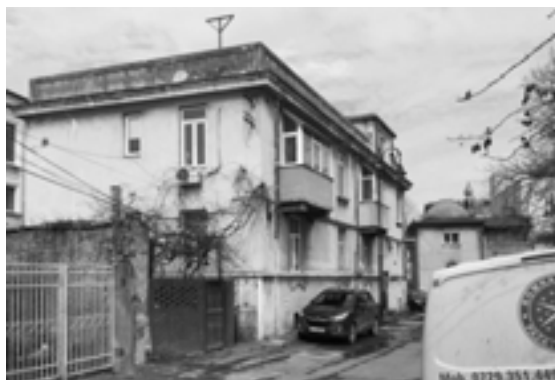
I.52.01

Documentație existentă:	-
Propuneri:	Posibil de modificat cu păstrarea elementelor valoroase
Note:	Necesită reabilitare

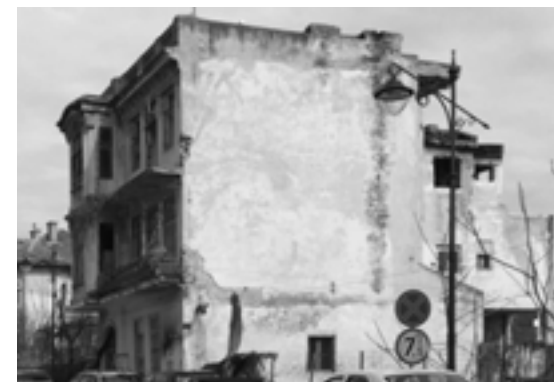
I.52.06

Documentație existentă: -
Propuneri: Posibil de modificat cu păstrarea elementelor valoroase
Note: Necesită reabilitare

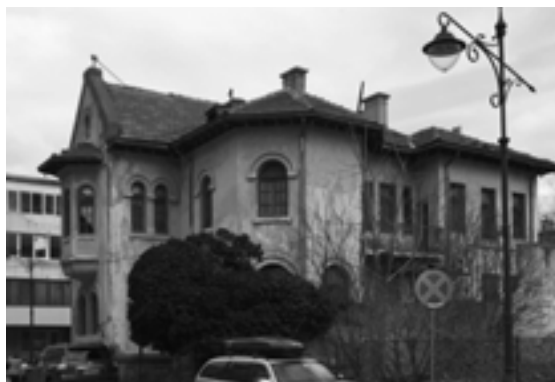
I.52.07

Documentație existentă:	-
Propuneri:	Posibil de modificat cu păstrarea elementelor valoroase
Note:	Necesită reabilitare

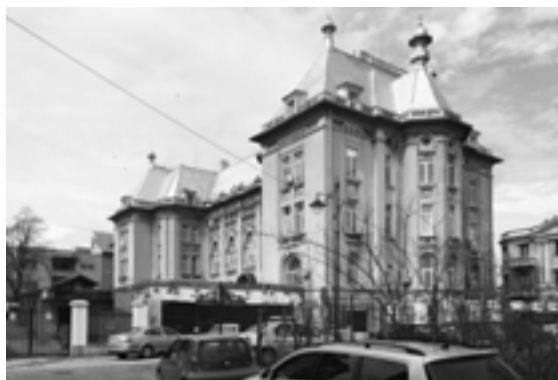
I.53.01

Documentație existentă:	Nu există documentație de restaurare
Propuneri:	De păstrat ca atare
Note:	Necesită restaurare

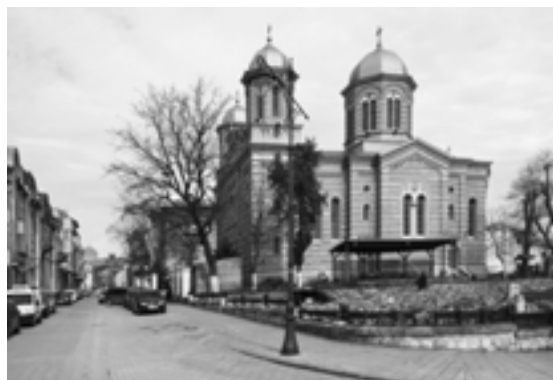
I.53.02

Documentație existentă:	Are documentație parțială de restaurare
Propuneri:	De păstrat ca atare
Note:	Necesită restaurare și consolidare

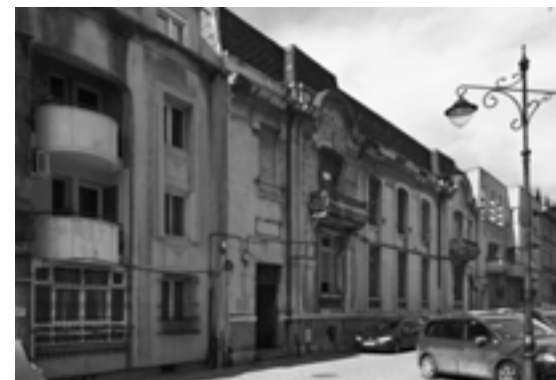
I.54.03

Documentație existentă:	-
Propuneri:	Posibil de modificat cu păstrarea elementelor valoroase
Note:	Necesită reabilitare

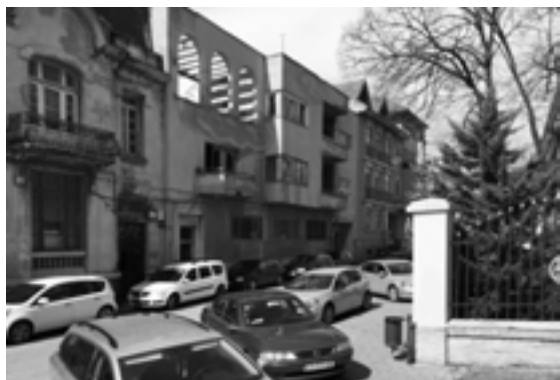
I.54.04

Documentație existentă: -
Propuneri: Posibil de modificat cu păstrarea elementelor valoroase
Note: Necesită reabilitare

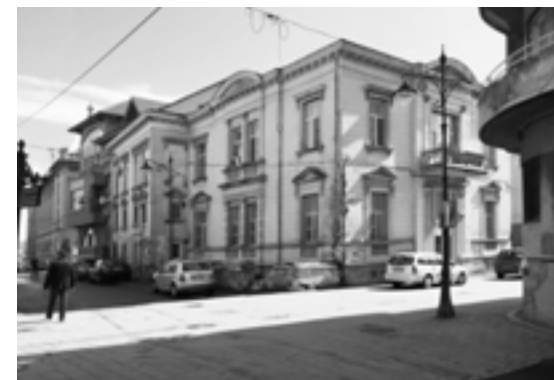
I.54.06

Documentație existentă: Nu are documentație de restaurare
Propuneri: De păstrat ca atare
Note: Necesită consolidare și restaurare

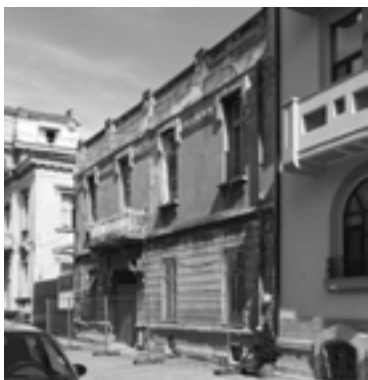
Documentație existentă:	-
Propuneri:	Posibil de modificat cu păstrarea elementelor valoroase
Note:	Necesită reabilitare

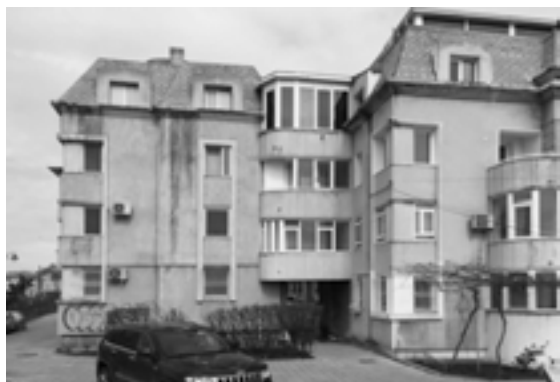
I.54.10

Adresă: Str. Ovidiu nr.36A-36B

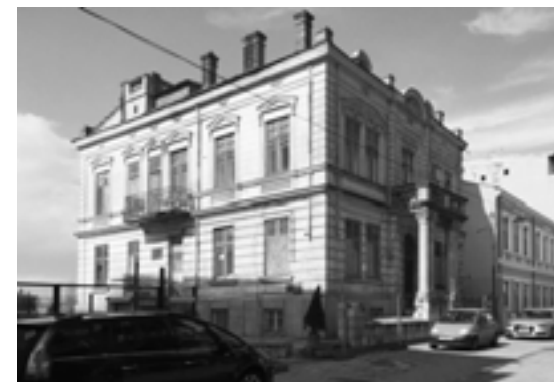
I.54.12

Adresă: Str. Nicolae Titulescu nr.46

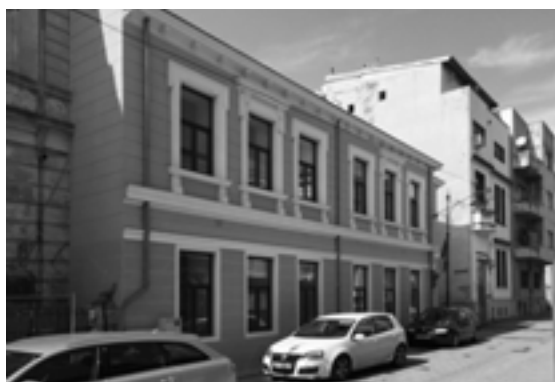
I.54.13

Adresă: Str. Nicolae Titulescu nr.34

Documentație existentă: Nu are documentație de restaurare
Propuneri: De păstrat ca atare
Note: Necesită consolidare și restaurare

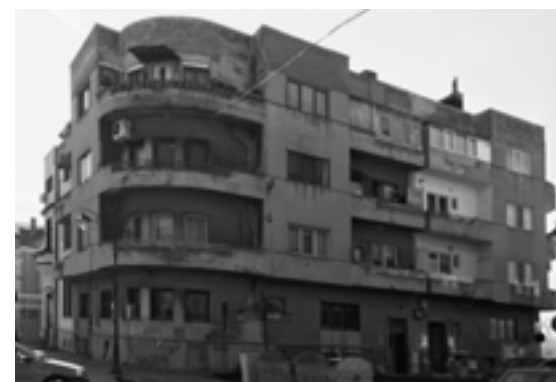
I.54.15

Adresă: Str. Ion Cantacuzino nr.2A-2B

Documentație existentă:	-
Propuneri:	Posibil de modificat cu păstrarea elementelor valoroase
Note:	Necesită reabilitare

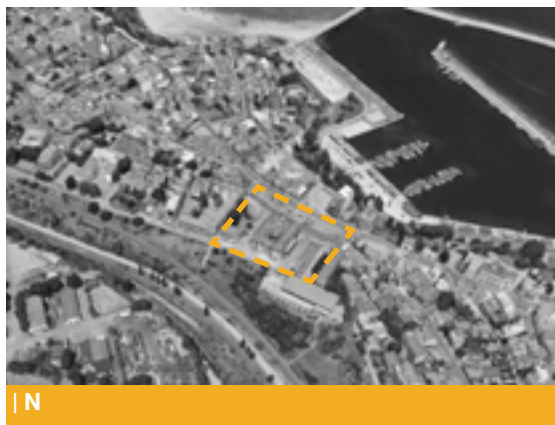
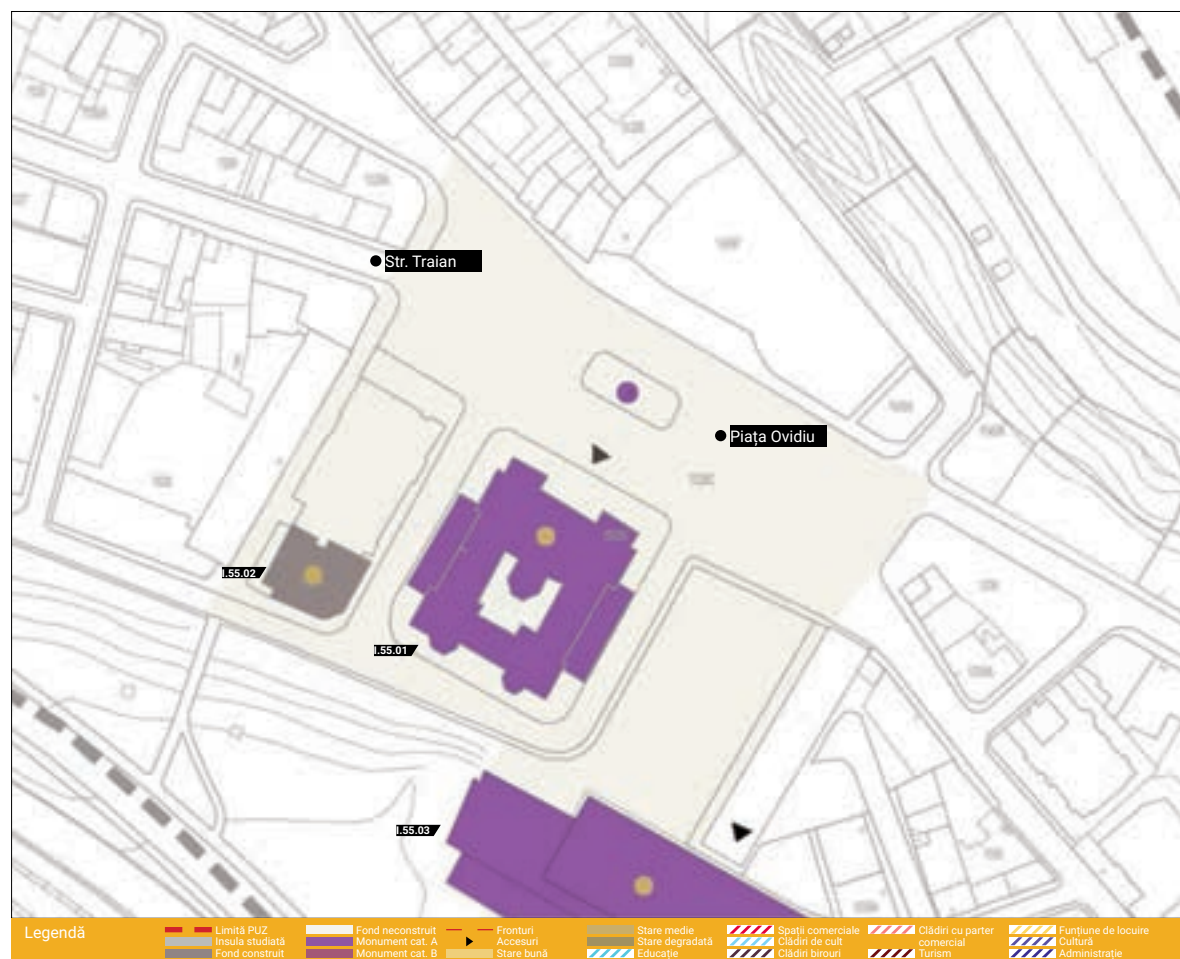
identificare
insulă

Insula Pieței Ovidiu reprezintă spațiul simbolic de adunare al orașului. Piața este susținută de o valoare istorică și o geometrie recognoscibilă, precum și obiecte de arhitectură ce susțin activități culturale importante pentru comunitate.

Actuala compoziție a pieței implică disfuncții estetice la nivelul fronturilor ce o definesc, rupturi ale țesutului urban ce delimitează spațiul de adunare, precum și o amenajare a spațiului public ce nu pune în valoare obiectivele din zonă. Aceste deficiențe transformă piața într-un spațiu de tranzit ce și-a pierdut rolul de adunare.

Obiectele importante ale insulei urbane, precum Muzeul de Istorie Națională, Edificiului roman cu mozaic și statuia lui Ovidiu, sunt clasificate ca monumente istorice importante. Totuși aceste obiective nu sunt puse în valoare prin starea de degradare a arhitecturii sau prin izolarea într-un spațiu larg, incert funcțional.

Breșele din țesutul urban al zonei peninsulare vor continua erodarea funcționalității zonei istorice, și vor duce la pierderea majorității patrimoniului cultural rămas, actual într-o stare avansată de degradare.

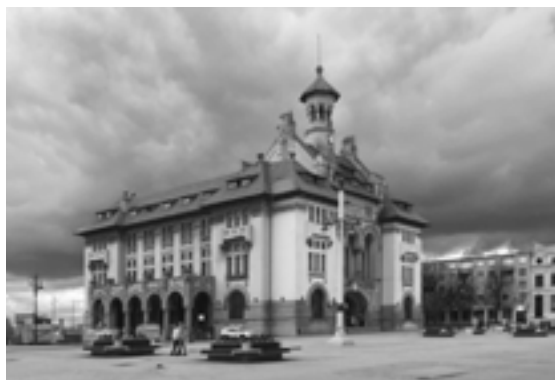
I.55.01

Adresă: Piața Ovidiu nr.12

Documentație existentă: Are documentație de restaurare DALI
Propuneri: De păstrat ca atare
Note: Necesită restaurare

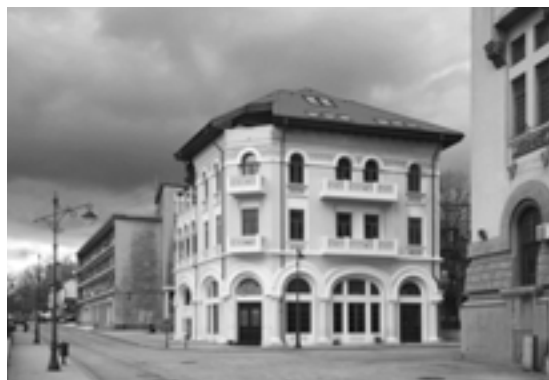
I.55.02

Adresă: Piața Ovidiu nr.13

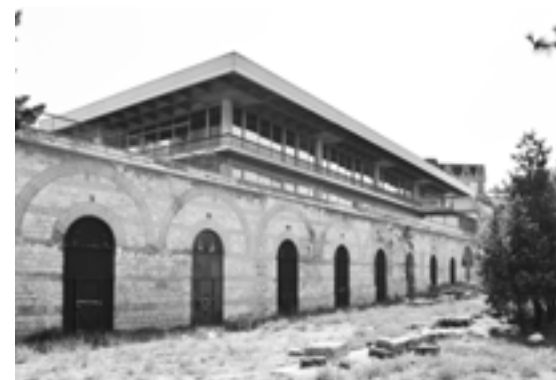
I.55.03

Adresă: Între Piața Ovidiu și Bld. Termele Romane
