**EXPERTIZĂ TEHNICĂ ÎN VEDEREA REALIZĂRII  
DE INTERVENȚII DE PRIMĂ URGENȚĂ LA  
COMPLEX CASTEL, STAȚIUNEA MAMAIA, MUN.  
CONSTANȚA, JUD. CONSTANȚA  
PR. NR.: 1947/2026  
FAZA: EXP. TEH.**

## **BORDEROU DOCUMENTAR** **FOTOGRAFIC**

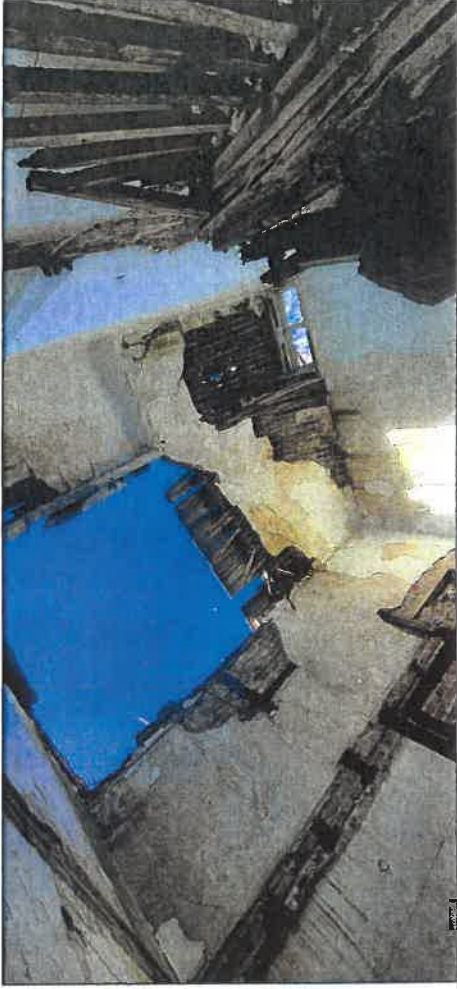
- F25 – Fisuri suplimentare în demisol;
- F26 – Zone noi de planșeu de beton armat cu stratul de acoperire expulzat și armatura corodată;
- F27 – Zona nouă de planșeu de lemn prăbusit peste parter;
- F28 – Zona nouă de planșeu în curs de prăbusire peste parter;
- F29 – Zona nouă de planșeu afectat de umiditate cu posibilitate de prăbusire în viitorul apropiat;
- F30 – Zona extinsă cu acoperisul prăbusit;
- F31 – Zone extinse cu acoperisul degradat / prăbusit;
- F32 – Zone extinse cu acoperisul degradat / prăbusit;

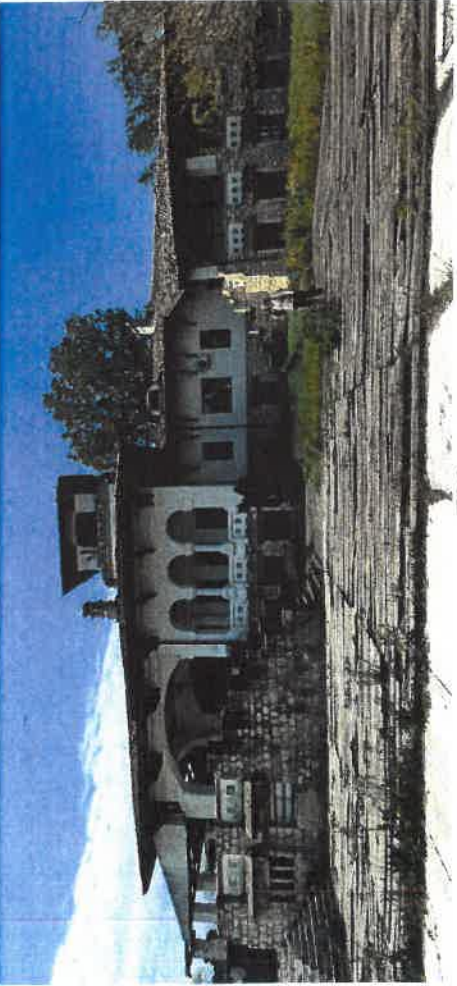
- F33 – Imagine de ansamblu fațadă principală;
- F34 – Imagine de ansamblu fațadă posterioară înspre fațada laterală dreapta; zonă cornișă șarpantă prăbușită recent;
- F35 – Imagine de ansamblu fațadă posterioară înspre fațada laterală dreapta; zonă cu cornișa în pericol de prăbușire;
- F36 – Imagine de ansamblu fațadă posterioară înspre fațada laterală dreapta; zonă cu cornișa în pericol de prăbușire;
- F37 – Degradări suplimentare la zidul de sprijin al terasei;
- F38 – Imagine de ansamblu zonă planșeu prăbușită recent la interior;
- F39 – Imagine de ansamblu zonă planșeu cu deformații vizibile, afectat de infiltrații de apă prin învelitoare, în pericol de colaps;
- F40 – Imagine de ansamblu zonă planșeu cu deformații vizibile, afectat de infiltrații de apă prin învelitoare, în pericol de colaps;
