*Finalizare lucrari de protectii si consolidari maluri, Sector Cumpana – Agigea,
intre km 53+000 ÷ km 61+000 mal stang, Canal Dunare Marea Neagra*

B O R D E R O U

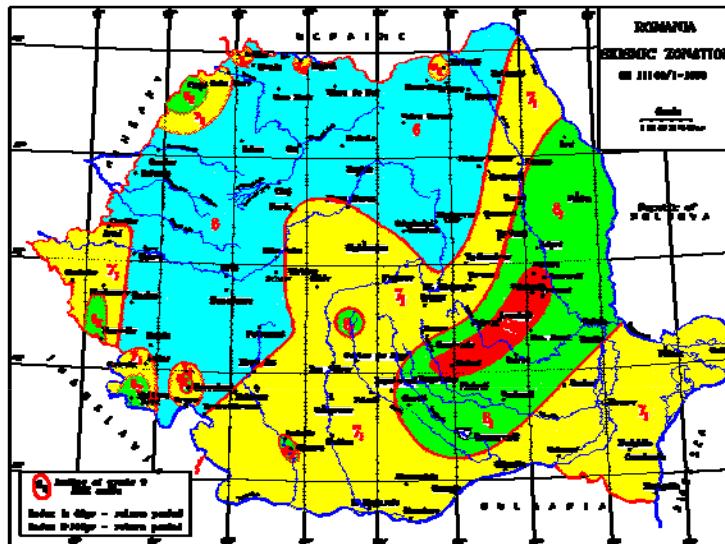
Figura nr. 4.2 Zonarea intensitatii seismice a Romaniei

Conform STAS 11100/1-93, din punctul de vedere al macrozonarii seismice, zona se incadreaza în gradul 7₁ pe scara MSK corespunzatoare unei perioade de revenire de 50 ani.

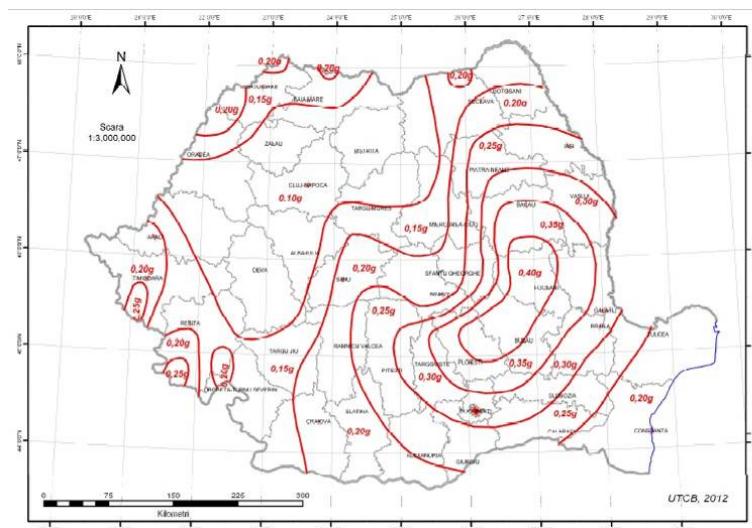
Figura nr. 4.3 Zonarea teritoriului Romaniei in termeni de valori de varf ale acceleratiei terenului pentru proiectare ag pentru cutremure cu IMR = 225 ani

Conform normativului P100/1-2013 valoarea de varf a acceleratiei terenului pentru proiectare este $a_g = 0.20g$ pentru cutremure avand intervalul mediu de recurenta IMR = 225 ani și 20 % probabilitate de depasire. Valoarea perioadei de control (colt) Tc a spectrului de raspuns este 0.7 s.

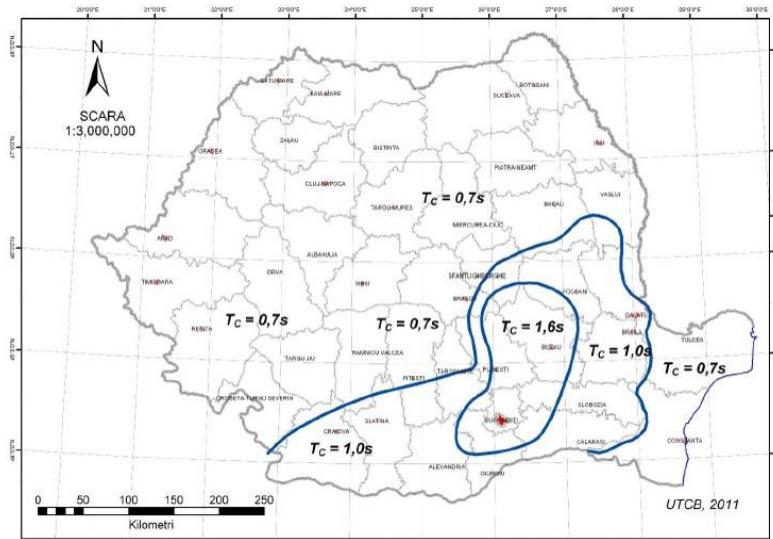
**Figura nr. 4.4 Zonarea teritoriului Romaniei in termeni de perioada de control (colt)
Tc a spectrului de raspuns**

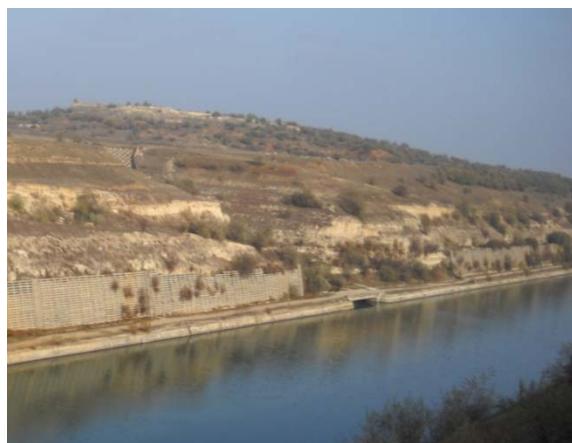
Foto 1 Valea afluenta km 53+615
nefinalizata

Valea afluenta de la km 53+615 nu este racordata la bacinul natural de captare, ceea ce conduce la scurgerea apelor pe langa amenajare, la infiltrarea in sol a apelor provenite din precipitatii, cu efecte de eroziune a malurilor si alunecari de teren.

4. desprinderi si caderi de roca – sunt fenomene mai izolate, observate in special in zona vailor afluentes nefinalizate de la km 53+615 si in zona dintre km 56+600÷57+800 (incepand cu rampa de salande spre aval), unde zidurile de protectie nu au fost finalizate, intalnindu-se degradari ale depozitelor de roci, conducand uneori la desprinderea si caderea unor roci de mici dimensiuni pe drumul de exploatare/serviciu de la cota +10 mrMB.

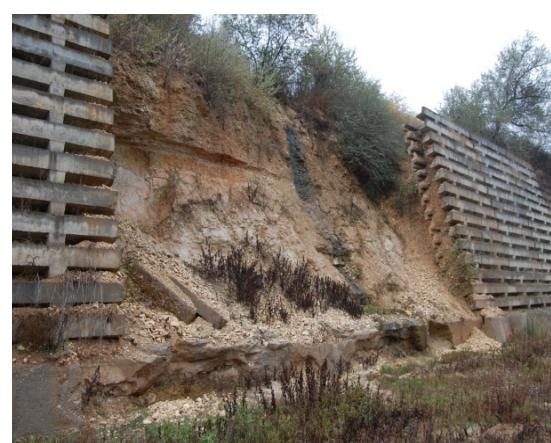
Foto 2 Lipsa tronson zid de protectie
din cadre de beton armat prefabricat

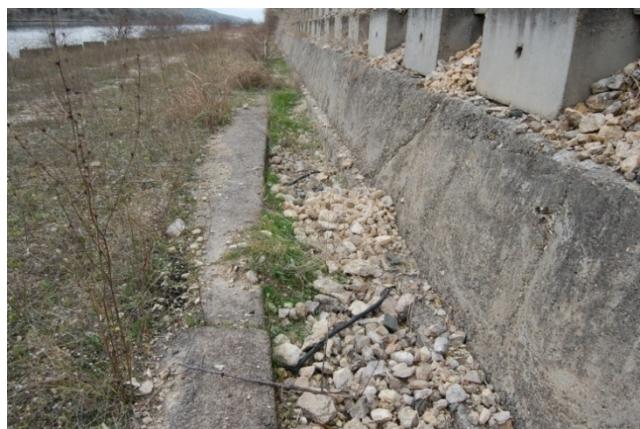
Foto 3 Rigola ranforsata pe drumul tehnologic
de la cota +10mrMB colmatata cu piatra

S-a prevazut eliberarea drumului de cota 10,00 mrMB de tot materialul depus (pamant adus de apele pluviale, parti din lucrarile deteriorate, piatra sparta din prefabricate, vegetatie crescuta).

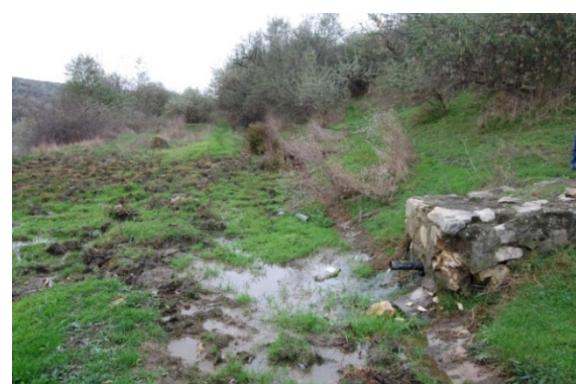
Foto 4 Rigola orizontala colmatata pe
bancheta orizontala si dren transversal

1. degradarea taluzelor produsa de scurgerea apelor de suprafata – este cauzata de faptul ca reteaua de colectare a apelor nu a fost finalizata sau se afla in stare de functionare necorespunzatoare (fiind intrerupta din cauza colmatarii, a deteriorarii, neavand continuitate la descarcare).

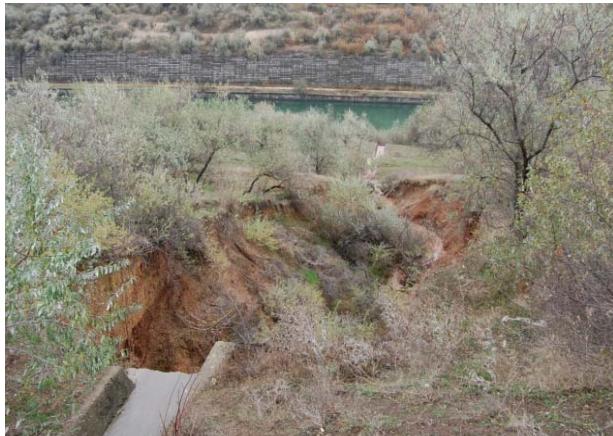
Foto 5 Descarcator vertical nefinalizat

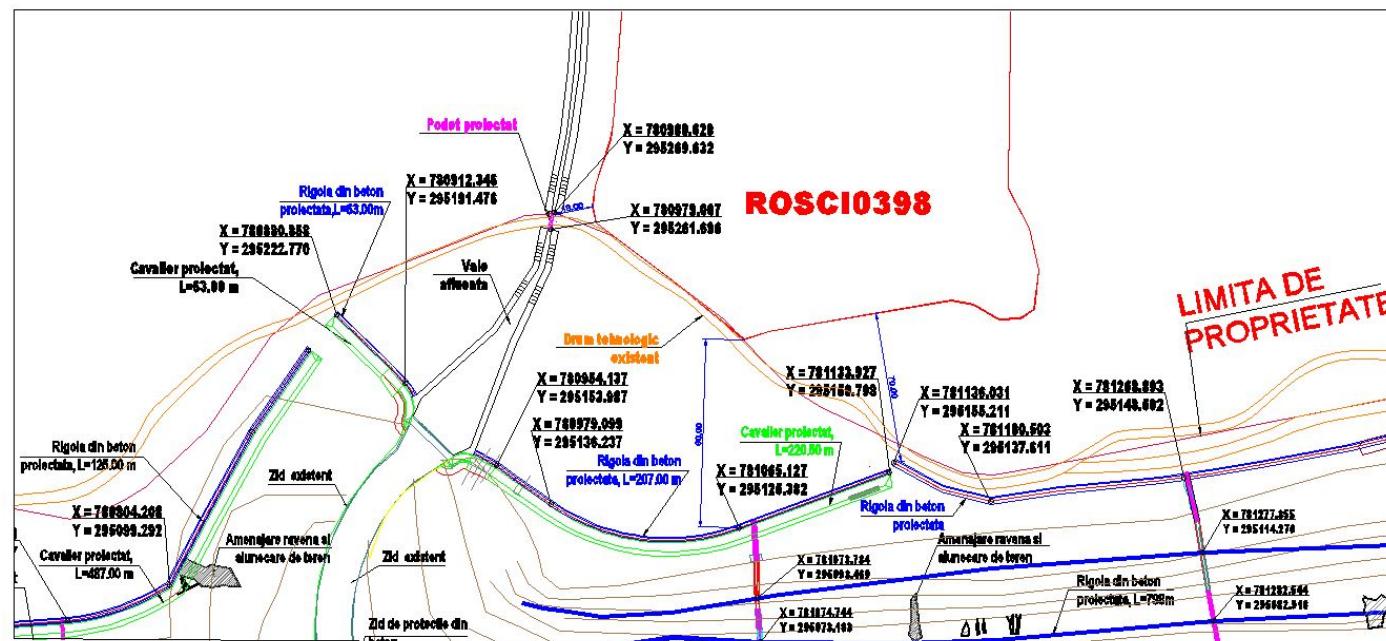
Figura 11.3. Amplasamentul lucrarilor in raport cu ROSCI0398

- Podetul proiectat se afla la aproximativ 18 m de situl Natura2000 propus.
- Rigola din beton proiectata la Est de sit se afla la aproximativ 70 m de situl propus.
- Cavalierul proiectat si rigola adiacenta se afla la aproximativ 80 m de situl propus.

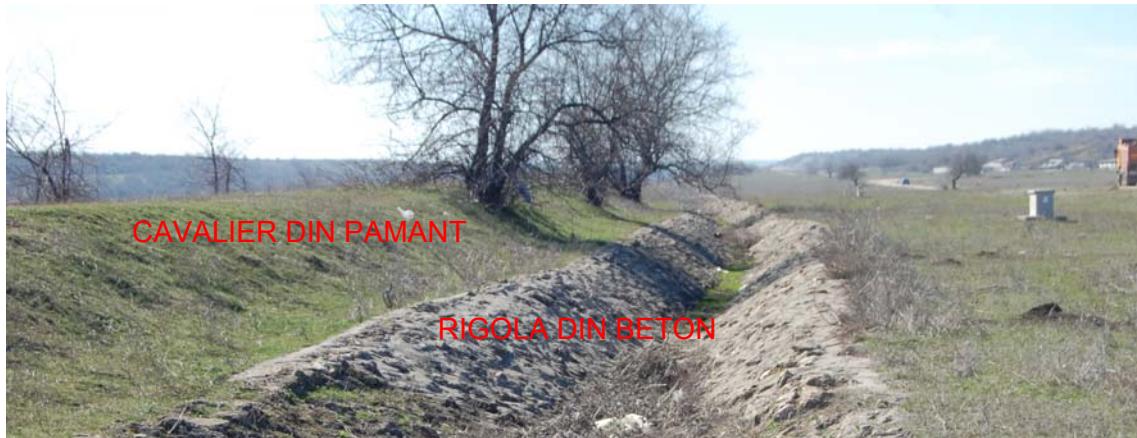
Mentionam ca pentru cavalier si rigola se vor adopta aceleasi solutii constructive ca cele existente pe teren, prezentate in poza de mai jos.

Detaliile constructive ale cavalierului si rigolei sunt prezentate in plansa anexata ACN-TPF1200-M-02-D.
